# Rapport final de la Commission fédérale d'enquête sur les accidents d'aviation

concernant l'accident

de l'avion Boeing 707-366C SU-APE de  
la compagnie EGYPTAIR  
survenu le 17 octobre 1982  
sur l'aéroport de Genève-Cointrin

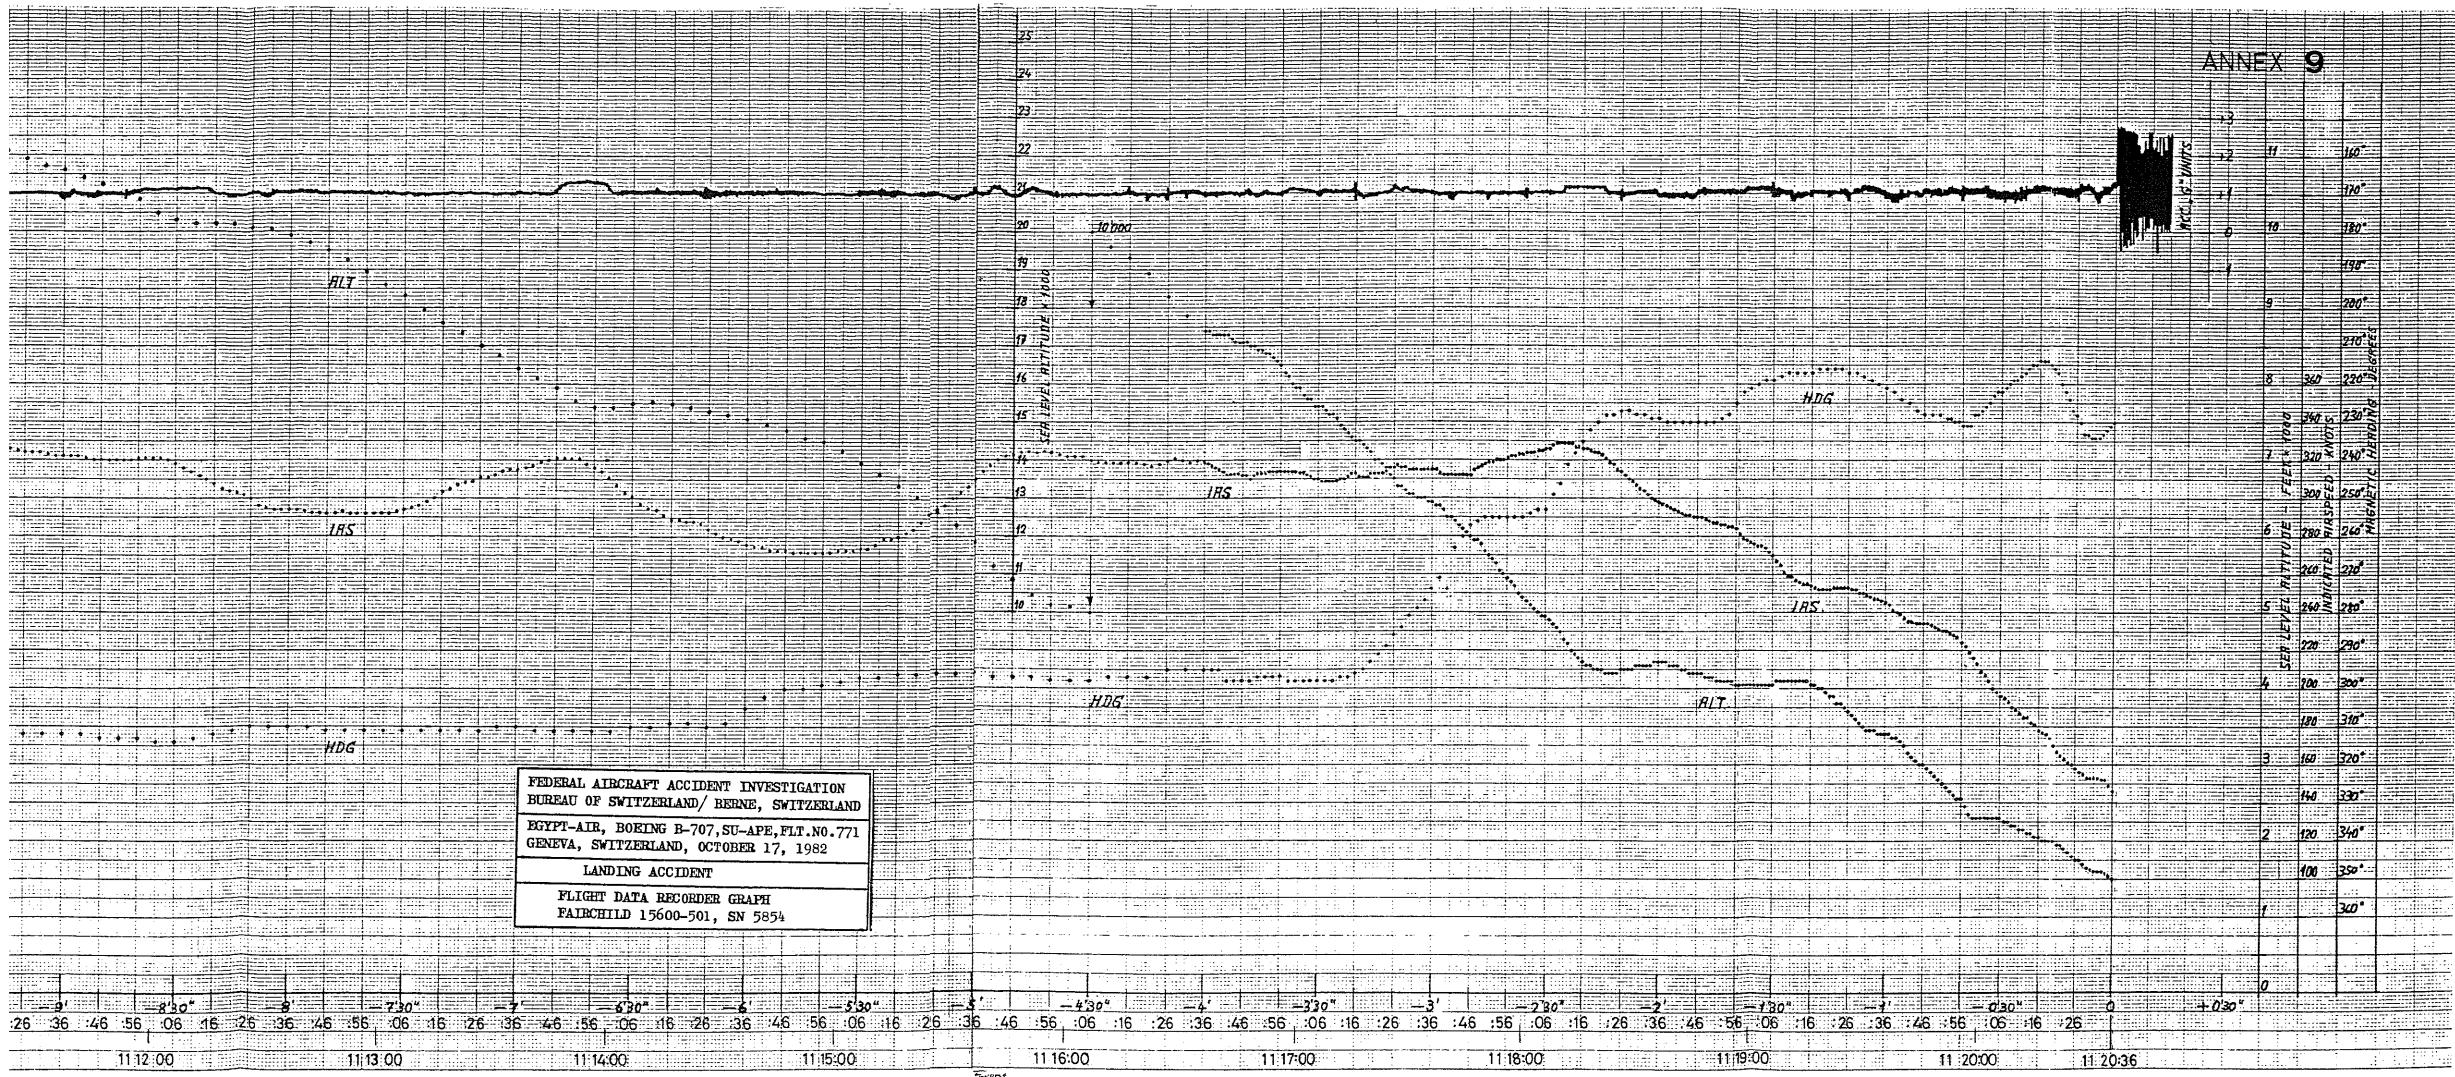
- Glide path: approx. 700ft above glide
- Airspeed: 237 kt (approach speed  $V_{REF}$  125kt) + 112 kt
- Rate of descent: approx. 3000 ft/min.
- Configuration: - Landing gear down
  - Flaps up
  - Spoiler in
- Power Setting: all four engines idle

- Glide path: approx. 400 ft above glide
- Airspeed: 229 kt (approach speed  $V_{REF}$  125kt) + 104 kt
- Rate of descent: approx. 3000 ft/min.
- Configuration: - Landing gear down
  - Flaps up
  - Spoilers in
- Power Setting: all four engines idle
