STATENS HAVERIKOMMISSION (SHK)  
BOARD OF ACCIDENT INVESTIGATION

Rapport om  
Luftfartshändelse 1986-03-15  
Ringenäs skjutfält, N län  
SHK ärende SE-IOX 8/86

## SAMMANFATTNING AV UTREDNINGSRAPPORT SE-IOX 8/86

Haveriorsak: Under målbogsering vådasköts bogserflygplanet av det övande luftvärnsförbandet och havererade som följd härav.

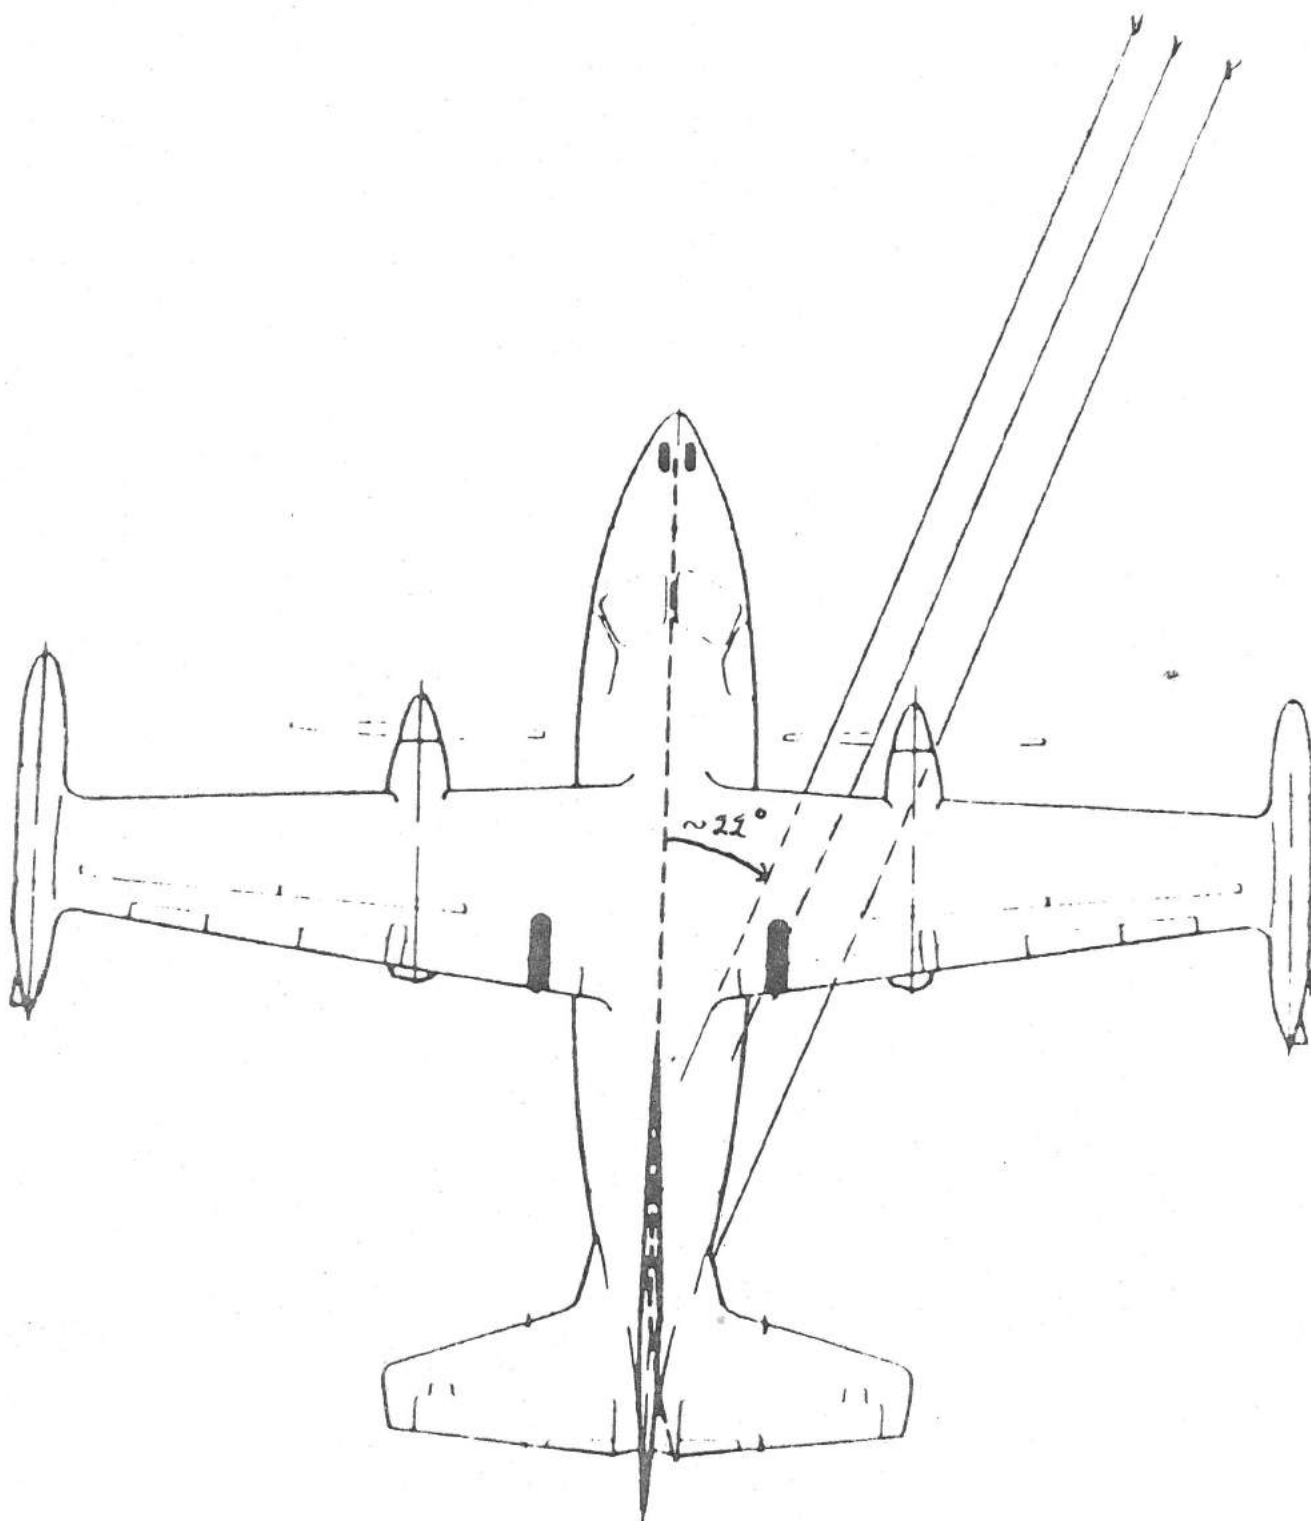
PROJEKTILERNAS ANSLAGSRIKTNING

Vid den fortsatta tekniska undersökningen av flygplanresterna kunde konstateras att minst fyra projektiler gått in i flygplanets högra sida genom landställsluckorna. Höger landställsben hade i infällt läge en kraftig deformation av en projektil. Några av projektilerna hade passerat in i flygplankroppen. Brand hade inte uppstått i denna del av flygplanet. Några av de projektiler som gått in i landställsschaktet hade splittrats kraftigt och orsakat splitterskador i schaktet. Resterna av landställsluckorna visade kraftiga genomgående splitterskador.

Med ledning av skotthålens läge kunde fastställas att projektilerna träffat flygplanet med ca 22<sup>o</sup> vinkel framifrån höger och ca 15<sup>o</sup> underifrån (bilaga 4).

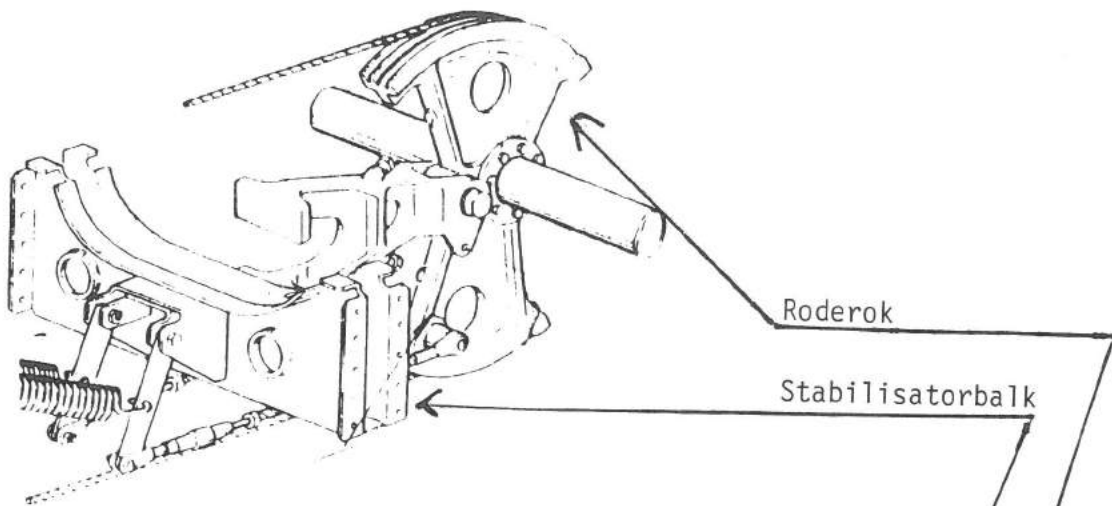
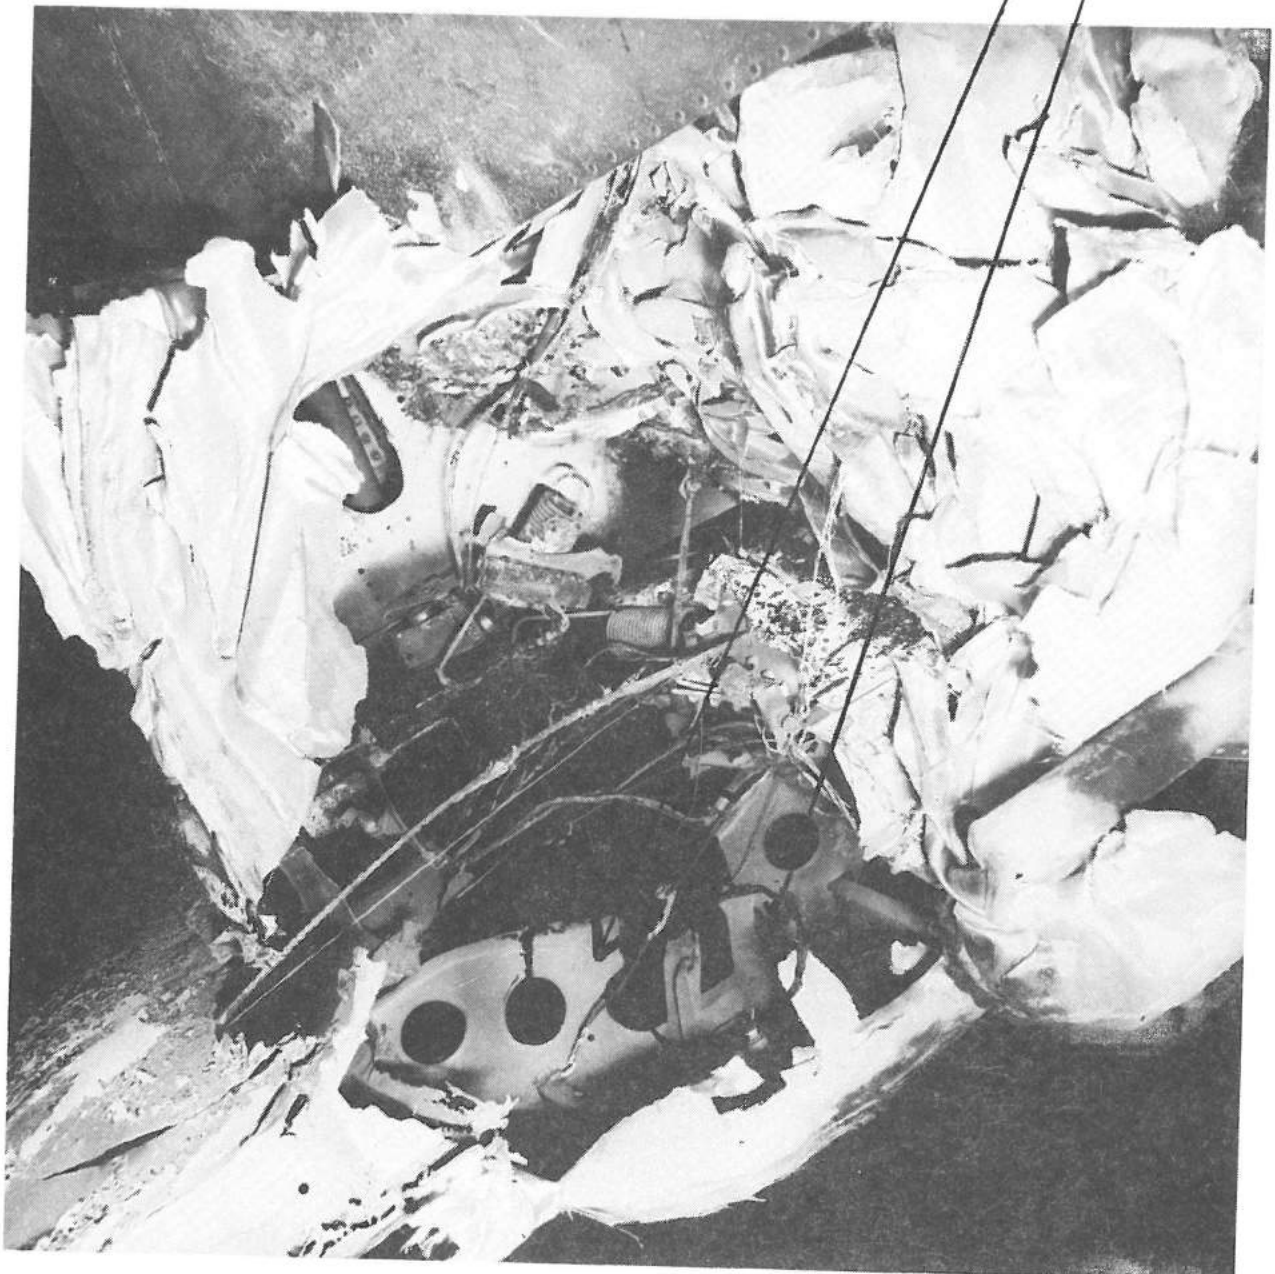
HÖJDRODRETS RODEROK OCH STABILISATORBALK

Vid en första undersökning kunde iakttas att flygplanet träffats av flera projektiler i kroppen i höjd med högra landställsluckorna. Flygplanets stjärtparti var skadat av brand, bl a hade stjärtkonen av glasfiber stora smältskador. Höjdrodrets roderok var skadat dels av brand, dels av splitter.

Vid undersökning av flygplanets stjärtparti kunde konstateras att stjärtkonen av glasfiber hade smält ner kraftigt och att en projektil träffat stabilisatorbalken och splittrats.

Balken liksom övriga metalledar i stjärten hade omfattande smältskador. Laboratorieundersökning av dessa metalledar visade att dessa hade spår av strontium, vilket är en aktiv del i spårljusmaterial.
