Schlussbericht der Eidgenössischen Flugunfall-Untersuchungskommission

des Flugzeuges Lockheed 382G-44K-30 "Hercules" HB-ILF

vom 14. Oktober 1987

40 km W Kuito (Angola)

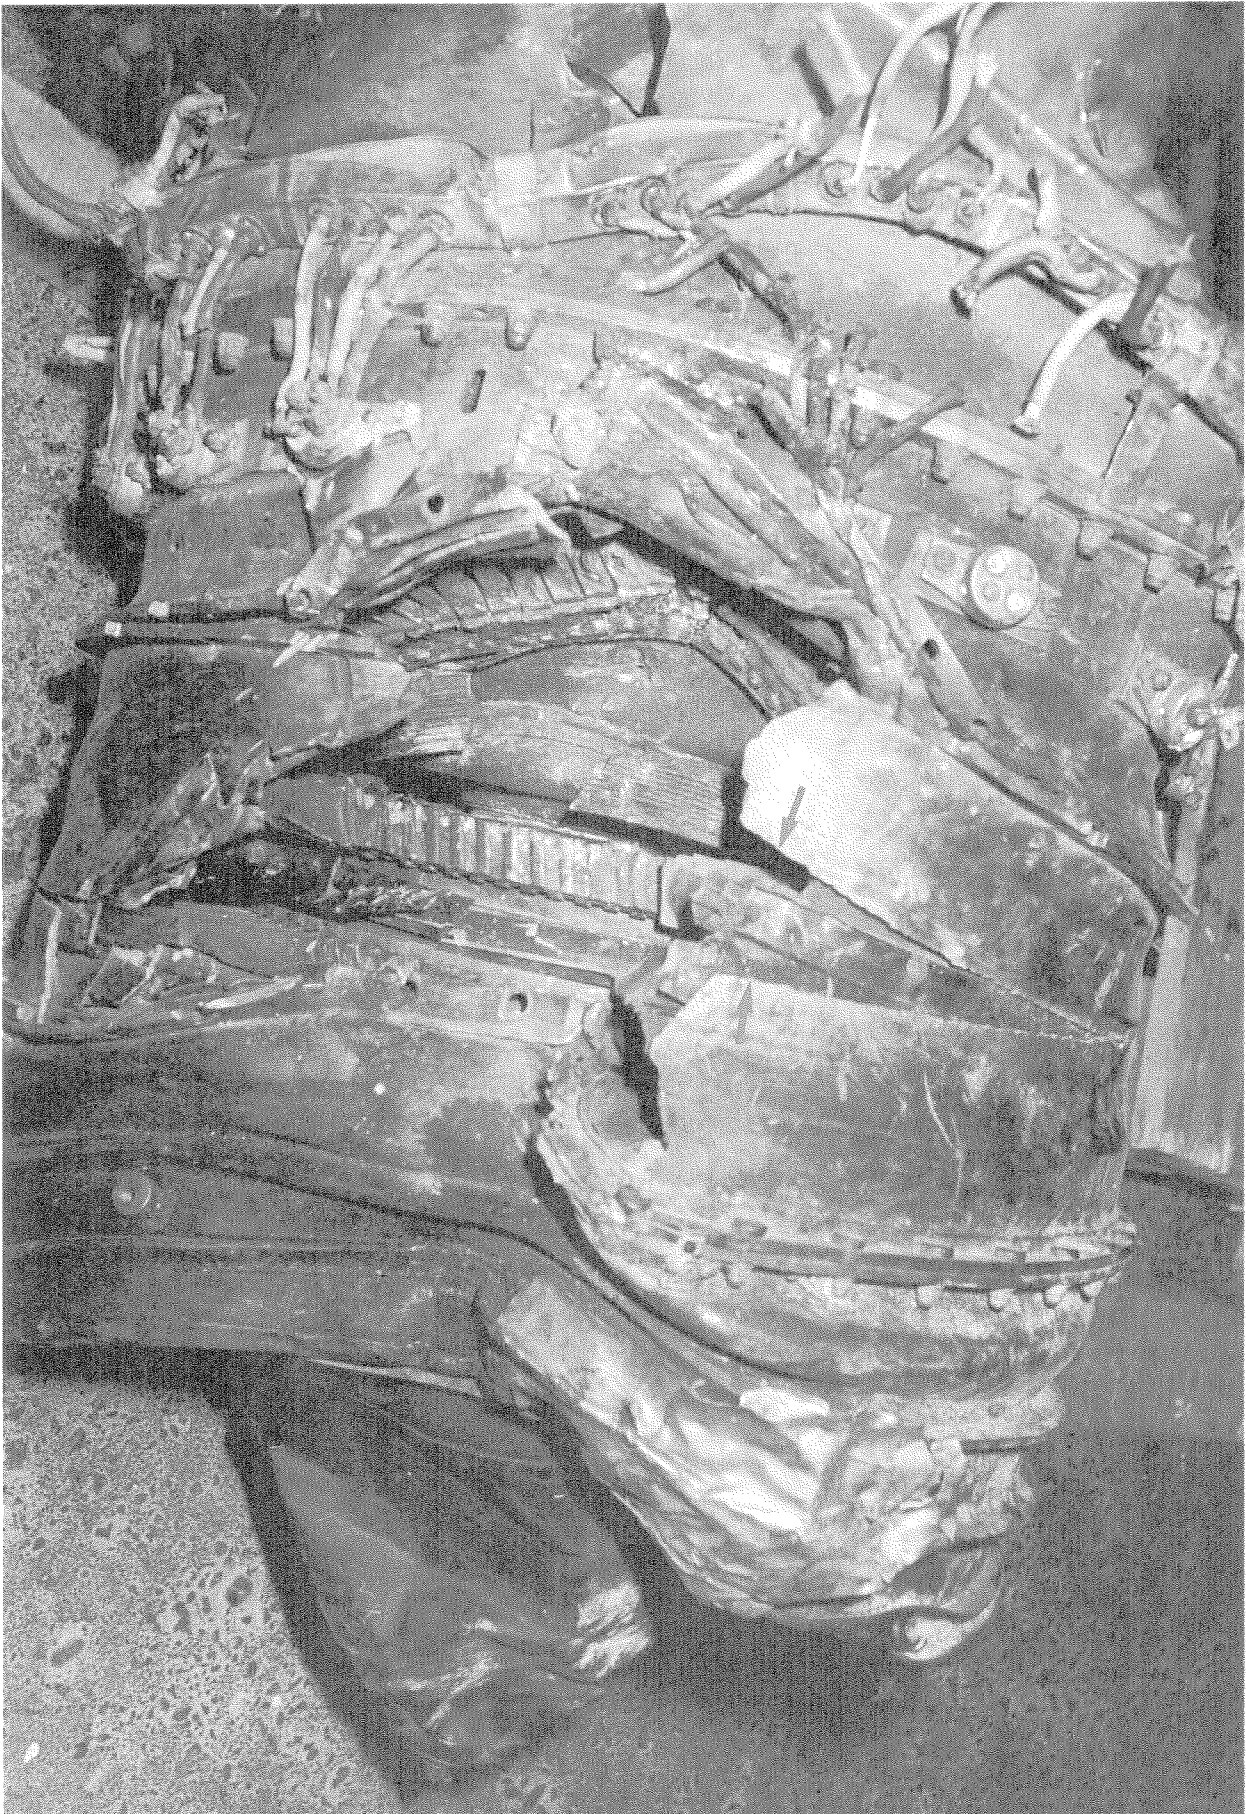
Contrairement aux deux autres, la turbine No 3 laisse apparaître, dans sa partie arrière, une déformation très marquée (v. annexe 8). On peut en déduire que la force qui a provoqué cette déformation a agi, par rapport à l'axe de la turbine, aussi bien depuis l'avant que depuis l'arrière. De plus, on remarque des déformations importantes de pièces massives de la turbine. Le cône d'éjection des gaz de la turbine présente deux traces d'empreinte (v. annexe 7). Un disque de turbine a des aubes déformées dans le sens inverse de la direction de vol, uniquement dans un secteur relativement faible de sa circonférence, alors que les autres aubes de ce même disque sont pratiquement intactes (v. annexes 4 et 6). Ceci indique que le disque de turbine s'est arrêté pratiquement instantanément (moins de 1/8 de tour) en raison d'une action massive provenant de l'extérieur.

Cette analyse amène à la conclusion que la turbine No 3 a été détruite en vol par un objet possédant une énergie élevée et l'ayant touché depuis l'arrière (par rapport au sens de vol) et depuis le bas.

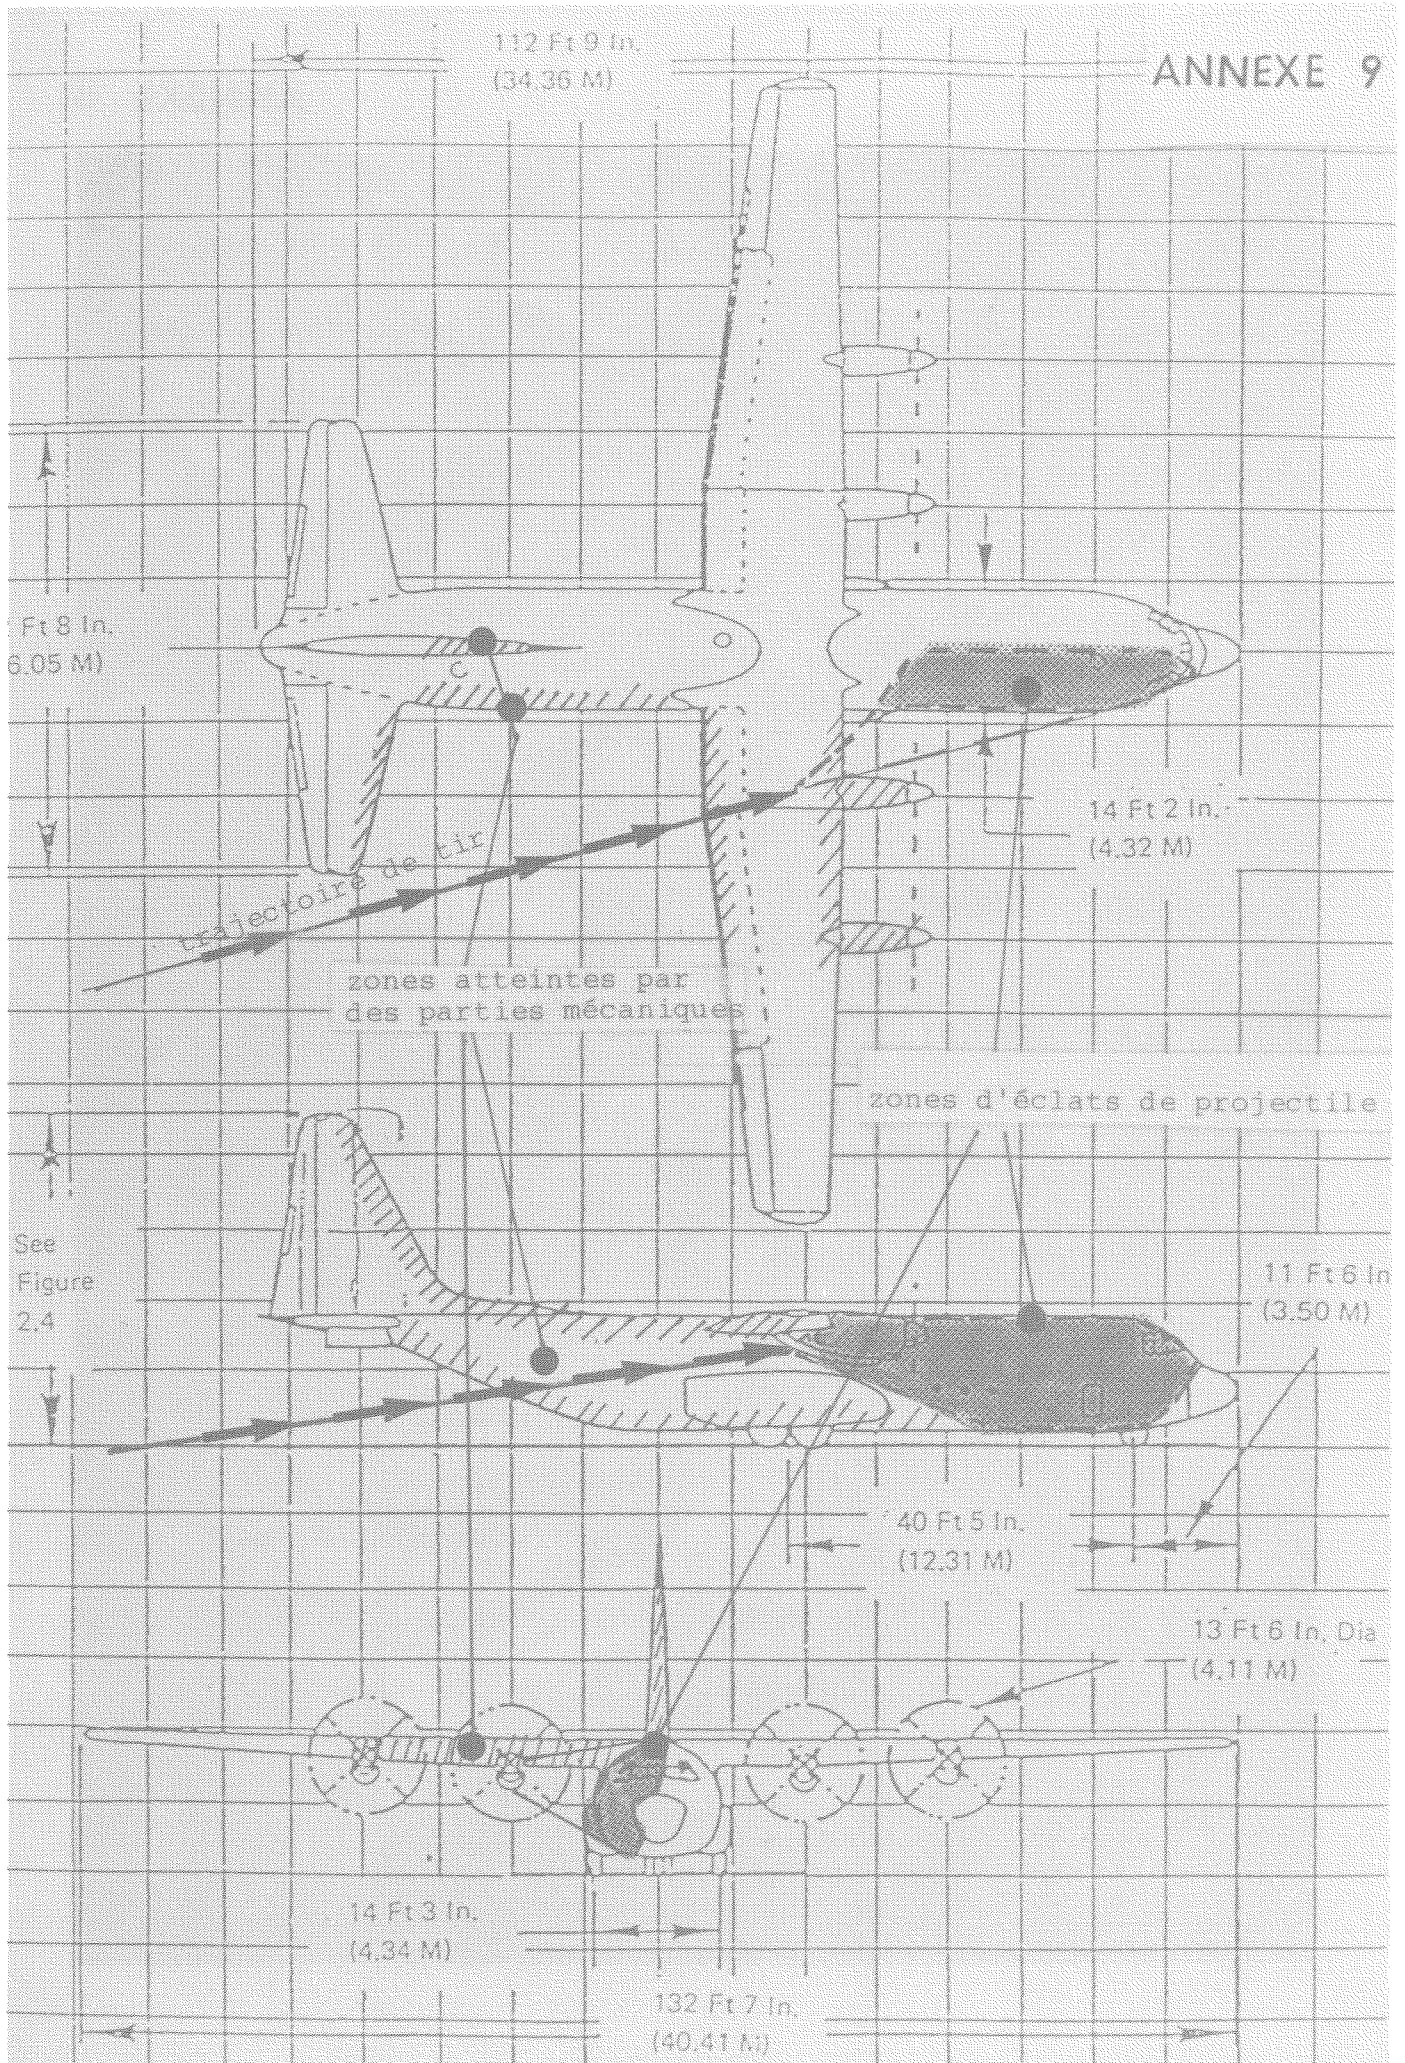
3. La trajectoire suivie par le projectile responsable de cette intervention extérieure a pu être assez bien définie (annexe 9). Sur cette même annexe, on remarque que la silhouette de l'avion est partiellement en pointillés. Ce sont les secteurs de l'avion qui auraient pu être atteints en premier lieu par des éclats ou fragments de ce projectile. Cela expliquerait l'interruption survenue relativement tôt de l'enregistrement du CVR, alors que l'enregistreur placé à l'arrière de la soute continuait à fonctionner. Ces câbles ont peut-être été détruits par exemple par l'incendie d'un des réservoirs à huile hydraulique.

Les zones marquées en traitillés représentent des endroits qui auraient pu être atteints dans une deuxième phase par des parties mécaniques provenant d'une ou de plusieurs turbines (carénage), de pièces de l'aile, ainsi que de débris projetés par l'explosion de la turbine No 3.
