航空事故調査報告書

航空事故調査委員会

航空事故調査報告書
個人所有
セスナ式421C型JA5273
長野県小県郡和田村
昭和62年1月11日

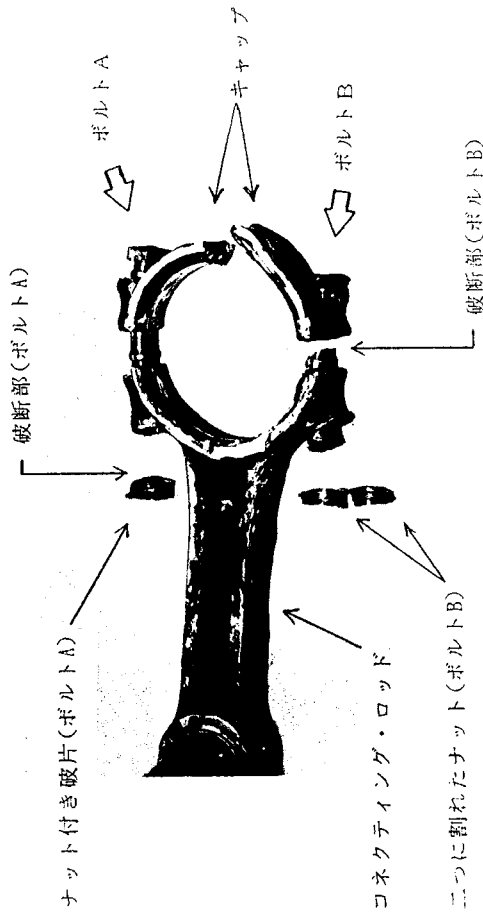
(ア) No.2ピストン・アセンブリのキャップ(付図2 番号8及び写真参照)は、取付けボルトの破断により脱落しオイル・サンプの中から回収された。

(イ) No.2ピストン・アセンブリのキャップの上部取付けボルト(以下「ボルトA」という。付図2 番号9及び写真参照)は、ナットの締付け部付近(ボルトの先端から約11ミリメートルの位置)で破断し、ナット付き破片はオイル・サンプの中から回収され、頭部側破片はキャップのボルト穴に保持された状態であった。

(ウ) No.2ピストン・アセンブリのキャップの下部取付けボルト(以下「ボルトB」という。付図2 番号10及び写真参照)は、ボルトの中央よりやや頭部側に近い位置で破断し、頭部側破片はキャップのボルト穴に、ナット側破片はNo.2ピストン・アセンブリのコネクティング・ロッド(付図2 番号6及び写真参照)のボルト穴に保持された状態であった。また、ナットは二つに割れた状態でオイル・サンプの中から回収された。

(1) ボルトAは、巨視的観察の結果、軸方向に対しほぼ直角に破断しており、特に破断部近傍のねじには、ほとんど変形の跡が認められない。このような破壊形態は疲労破壊の特徴の一つであり、繰り返し荷重による疲労破壊の可能性が高いと考えられる。

(2) ボルトBは、巨視的観察の結果、軸方向に対し約45度傾いた面で破断しており、曲げ変形していた。また、破断部の直径は正常なボルトに比べ、約27パーセント細くなっており、これらのことから、ボルトBは過大な張力を受けて引っ張り破断したものと推定される。

(3) キャップの破断面は、損傷が著しく、詳細には観察できない状態であったが、下側の破片(ボルトB側)の破断部付近が外側に曲げ伸ばされていることから、キャップは過荷重により破断したものと認められる。

以上の観察結果から、ボルトAが破断したためボルトBが引っ張り破断したものと推定される。また、キャップは、ボルトA及びボルトBの破断により、クランクシャフトから脱落し、その後破断したものと推定される(写真参照)。

右エンジンのNo.2ピストン・アセンブリの
のキャップの取付部

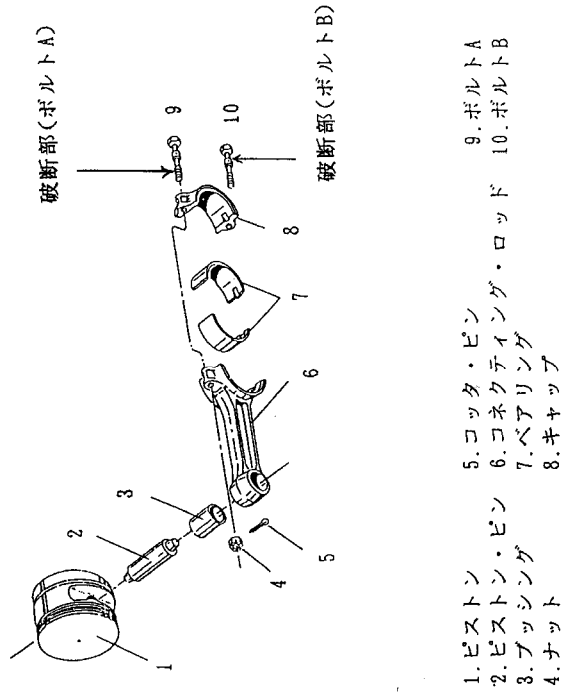
No.2 シリンダのピストン・アセンブリの概略図

(エ) No.2ピストン・アセンブリのコネクティング・ロッドの根本部には、打痕及び擦傷が認められた。

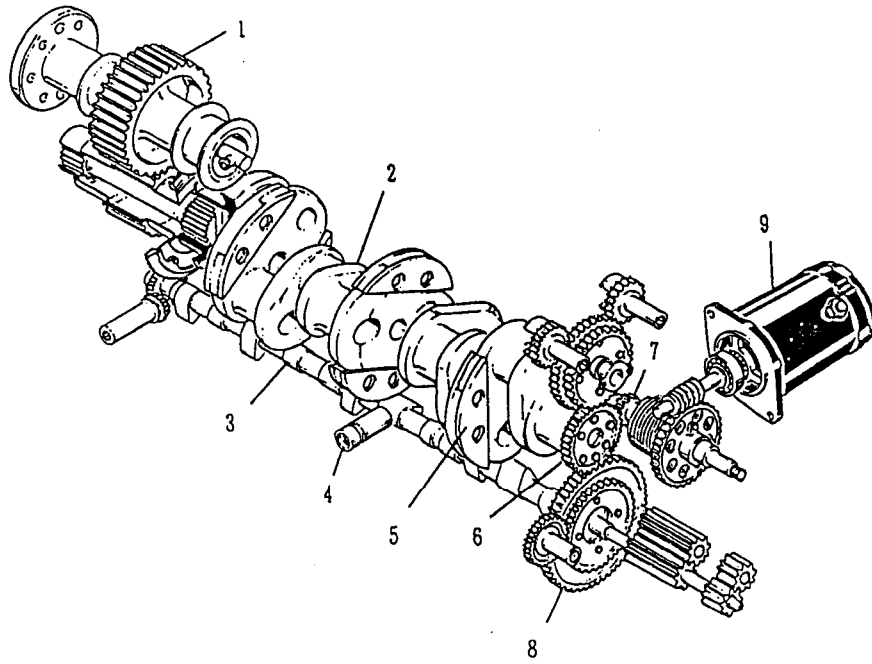
付図 3

(オ) カウンタ・ウェイト(付図3 番号5参照)は、後方の2個がNo.2ピストン・アセンブリのコネクティング・ロッドとの接触により取付部が破損してクラン

- (カ) すべてのピストンの頂部には、吸気バルブ及び排気バルブとの当たりによるものとみられる打痕が認められた。
- (キ) カムシャフト(付図3 番号3参照)のNo.2シリンダのカム山付近には、内部部品がかみ込んだことにより生じたものとみられる若干の曲がり及び擦傷が認められた。
- (ク) カムシャフト・クラスタ・ギア(付図3 番号8参照)の各歯面には、擦傷が認められた。
- (ケ) クランクシャフト・ギア(付図3 番号6参照)の各歯面には、擦傷が認められ、その一部が破損していた。
- (コ) スタータ・シャフト・ギア(付図3 番号7参照)の歯は、全周にわたって破損していた。

3.2.5 右エンジンは、前述の試験及び研究の結果から、ボルトAが破断したため、ボルトBが引っ張り破断してNo.2ピストン・アセンブリのキャップが脱落し、これがカムシャフトの回転部にかみ込んだものと考えられ、このことによりカムシャフト・クラスタ・ギアと連結しているクランクシャフト・ギアが破損してカム・タ

クランクシャフト及びカムシャフトの概略図
