# **Schlussbericht des Büros für Flugunfalluntersuchungen**

des Flugzeuges Mitsubishi MU-2B-60, HB-LLP

vom 3. September 1994

in Urnäsch/AR

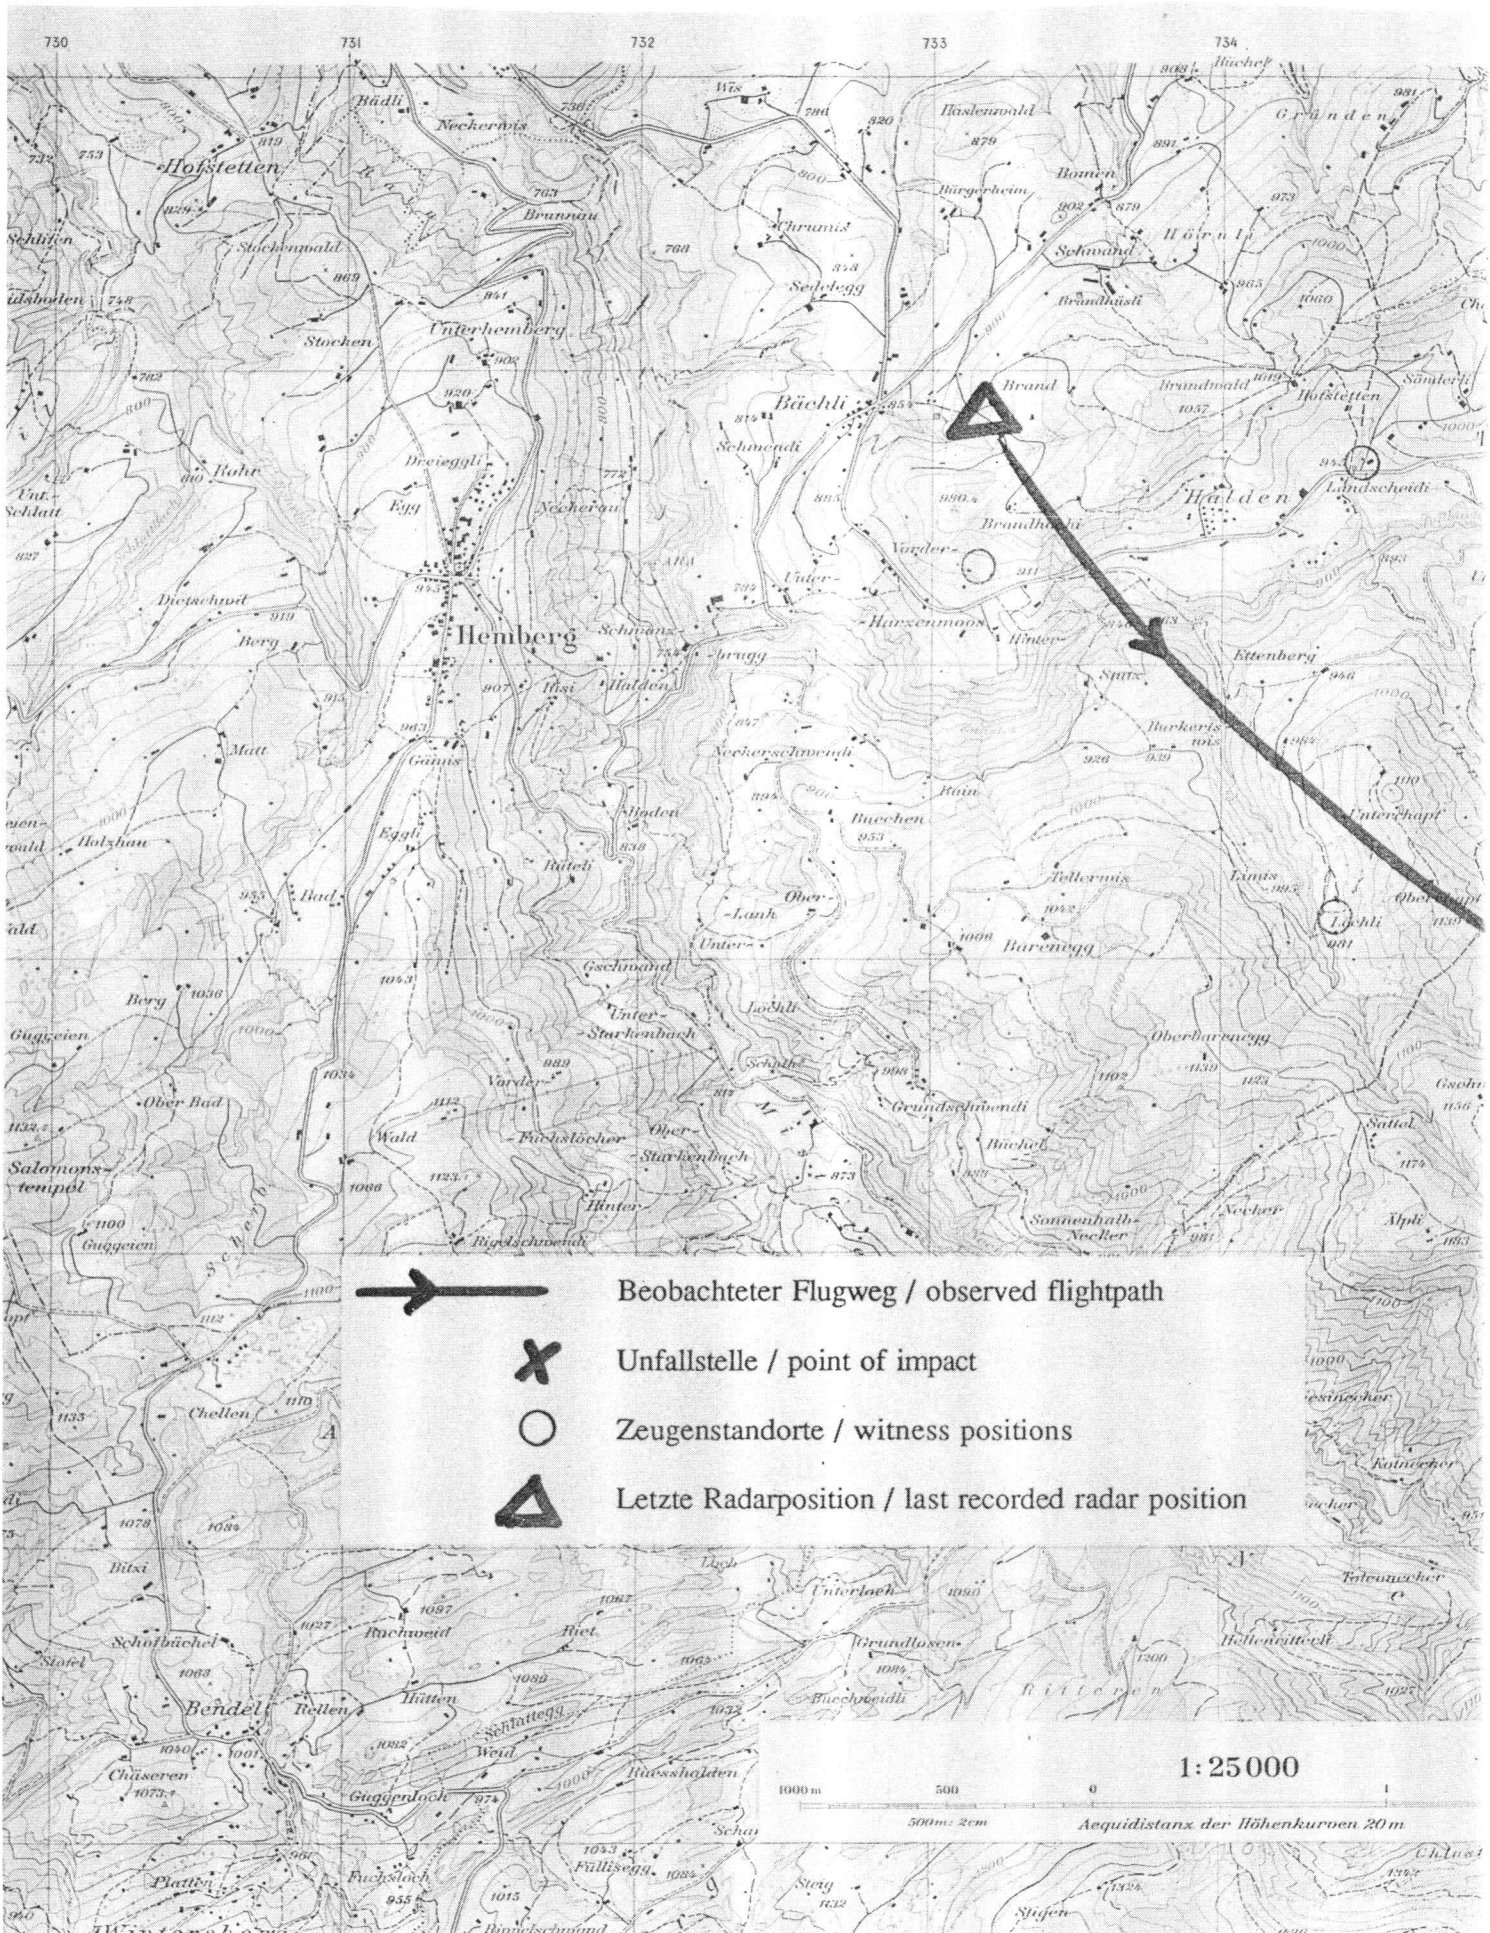
Zeugen konnten das Flugzeug über eine Distanz von ca. 3,5 km bis zum Absturz beobachten. Dabei soll das Flugzeug sehr niedrig, teilweise auf Baumwipfelhöhe und stark um die Längsachse wippend, auf südöstlichem Kurs aus dem Raum Hemberg kommend, Richtung Hochalp, geflogen sein (Beilage 3). Das Flugzeug bewegte sich dabei bei guter Sicht zwischen einer hochnebelartigen Bewölkung auf ca. 1000 ft/G und dem Gelände. Uebereinstimmend sagten die Zeugen aus, dass das Flugzeug bei Tellern in einen fast vertikalen Steigflug übergang, auf die Nase kippte und über die Hochachse nach rechts drehend in den Wald stürzte. Der Pilot wurde beim Aufschlag sofort getötet. Das Flugzeug brannte mit Ausnahme der Flügel und des Leitwerks aus.

Beobachteter Flugweg / observed flightpath

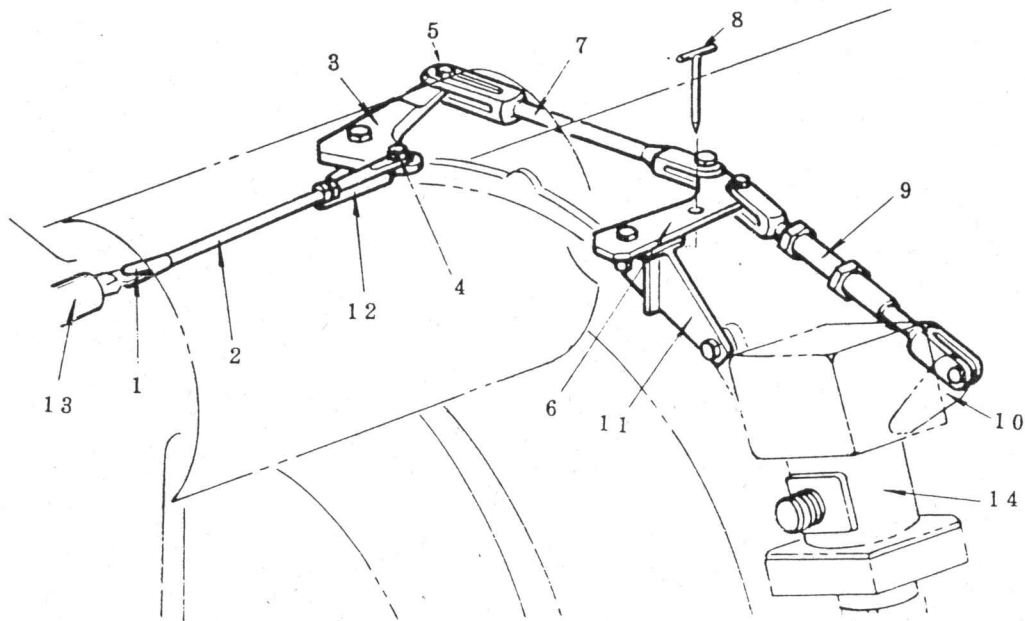
**Fig. 6-21 Installation of emergency engine stop mechanism**

Der **Emergency Stop Mechanism**, welcher u.a. den CL mit der "Feather Valve" und der "Fuel Shutoff Valve" verbindet (Beilage 6) wurde am Wrack ausgebaut und mit denselben Massen an einem Triebwerk einer MU-2 desselben Typs bei Intercontinental Jet in Tulsa, Oklahoma, USA, eingebaut. Dabei wurde festgestellt, dass der vorgeschriebene Betätigungsweg der "Feather Valve" eingehalten wurde. Beim Versuch des Untersuchungsleiters die Gängigkeit des CL zu prüfen, stellte er fest, dass sich der CL in 2 von 10 Betätigungen in der Position "Fuel Off" blockierte und nicht in den "Emergency Stop" einrasten liess.

- Riggingsfehler am Emergency Stop Mechanism können bewirken, dass der Condition Lever in der Stellung "Fuel Off" blockiert und nicht in die Stellung "Emergency Stop" gebracht werden kann.

- Die Checkliste "Normal Operation" ist in dem Sinne zu ergänzen, dass der Pilot den "Condition Lever" vor jedem Flug, vor Anlassen der Triebwerke, in die Stellung "Emergency Stop" bringen muss, um diese Funktion zu prüfen.
- Der Triebwerkhersteller Allied Signal sollte in allen Flughandbüchern von den mit TPE-331 ausgerüsteten Flugzeugtypen die Symptome und Gefahren publizieren, welche im Falle eines verstopften Orifice am Propeller-Governor auftreten können.
- Der Triebwerkhersteller sollte das NTS System überarbeiten, um ein Verfahren zu entwickeln, welches es gestattet, ein verstopftes Orifice am Propellergovernor vor dem Flug zu entdecken, weil sonst die Funktion des NTS beeinträchtigt wird.

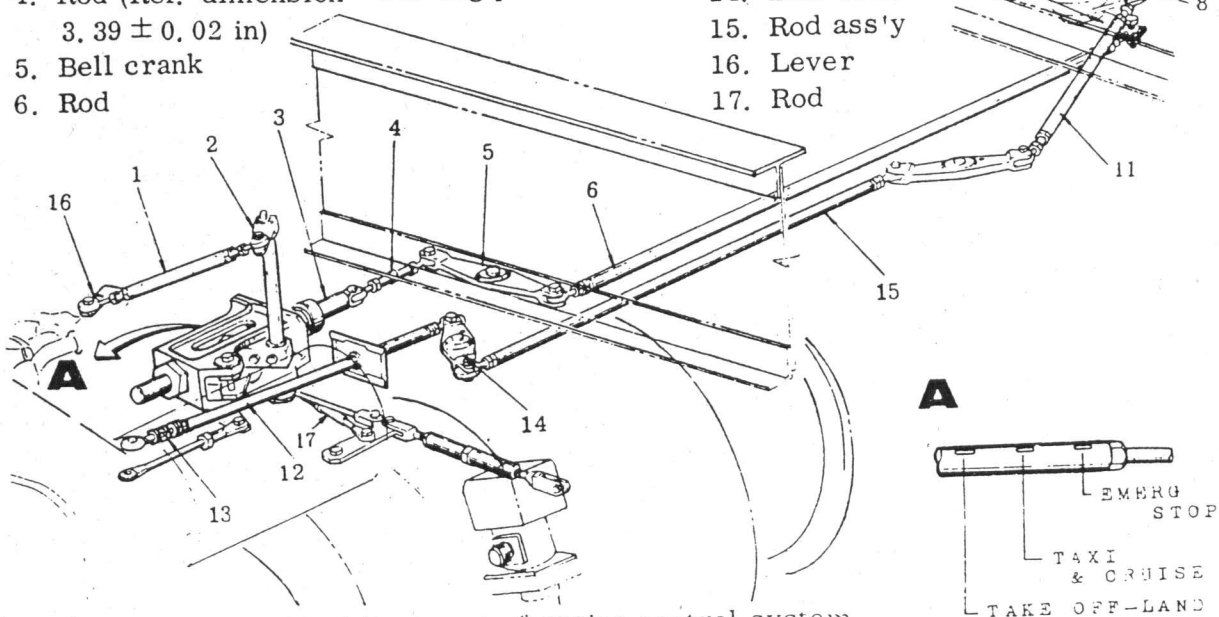
Fig. 6-41 Adjustment of engine control system

Das Verändern der Länge (Rigging) von Rod Nr. 17 (Beilage 7) um zwei Gewindeumdrehungen bewirkten oder behoben das temporäre Blockieren des CL. Firmenangehörige der Intercontinental Jet, bei welcher ausschliesslich MU-2 Flugzeuge gewartet werden, bemerkten, dass bei rund 50% aller Flugzeuge von Neukunden Einstellfehler an den Triebwerken vorlagen. Rigging-Fehler am "Emergency Stop Mechanism" wurden an wenigen Flugzeugen festgestellt.

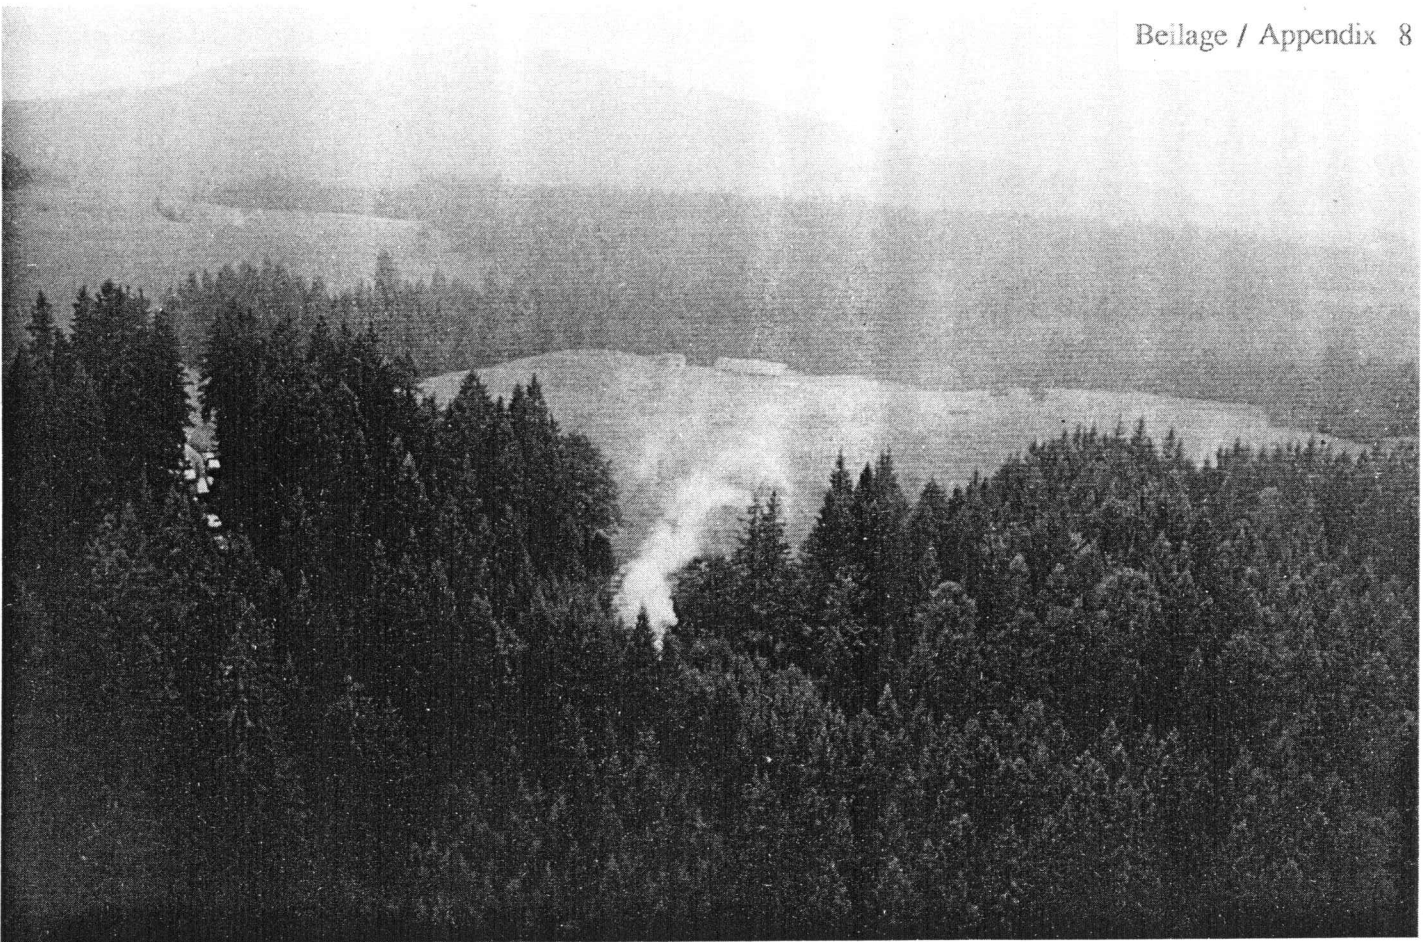
1.12.1 Das Flugzeug kollidierte in einer Richtung von ca. 080° und einer Schräglage von ca. 10° links mit dem mit jungen Tannen bewaldeten Gelände. Sämtliche Flügeintrittskanten und der Rumpfbug waren unbeschädigt. Das Heck war von unten gestaucht, der Rumpf total ausgebrannt. Der linke Flügel war am Flügelende geknickt, der Flügelendtank aufgeplatzt. Das linke Triebwerk wies äusserlich Brandspuren auf, war jedoch nur im Bereich des Lufteinlasses von unten beschädigt. Am linken Propeller waren zwei Blätter stark verbogen und wiesen an den Eintrittskanten Einschläge auf; ein Blatt war leicht verdreht und ein Blatt praktisch unversehrt. Die Propellerblätter wiesen verschiedene Winkel auf. Die Struktur des rechten Flügels war intakt, der Tank und der Flügelendtank aufgerissen. Das rechte Triebwerk wies äusserlich Brandspuren auf und war von unten im Bereich des Lufteinlasses beschädigt. Der rechte Propeller wies zwei fast unversehrte Blätter auf; ein Blatt steckte leicht verbogen im Erdreich, ein Blatt war verdreht und wies leichte Einschlagspuren an der Eintrittskante auf. Auffallend war, dass das Flugzeug beim Aufprall in die Tannen von unten her an mehreren Stellen "aufgespiesst" wurde und dass die Tannen rings um das Wrack herum unversehrt waren.

Absturzstelle gegen die Flugrichtung aufgenommen  
point of impact opposite to flightpath

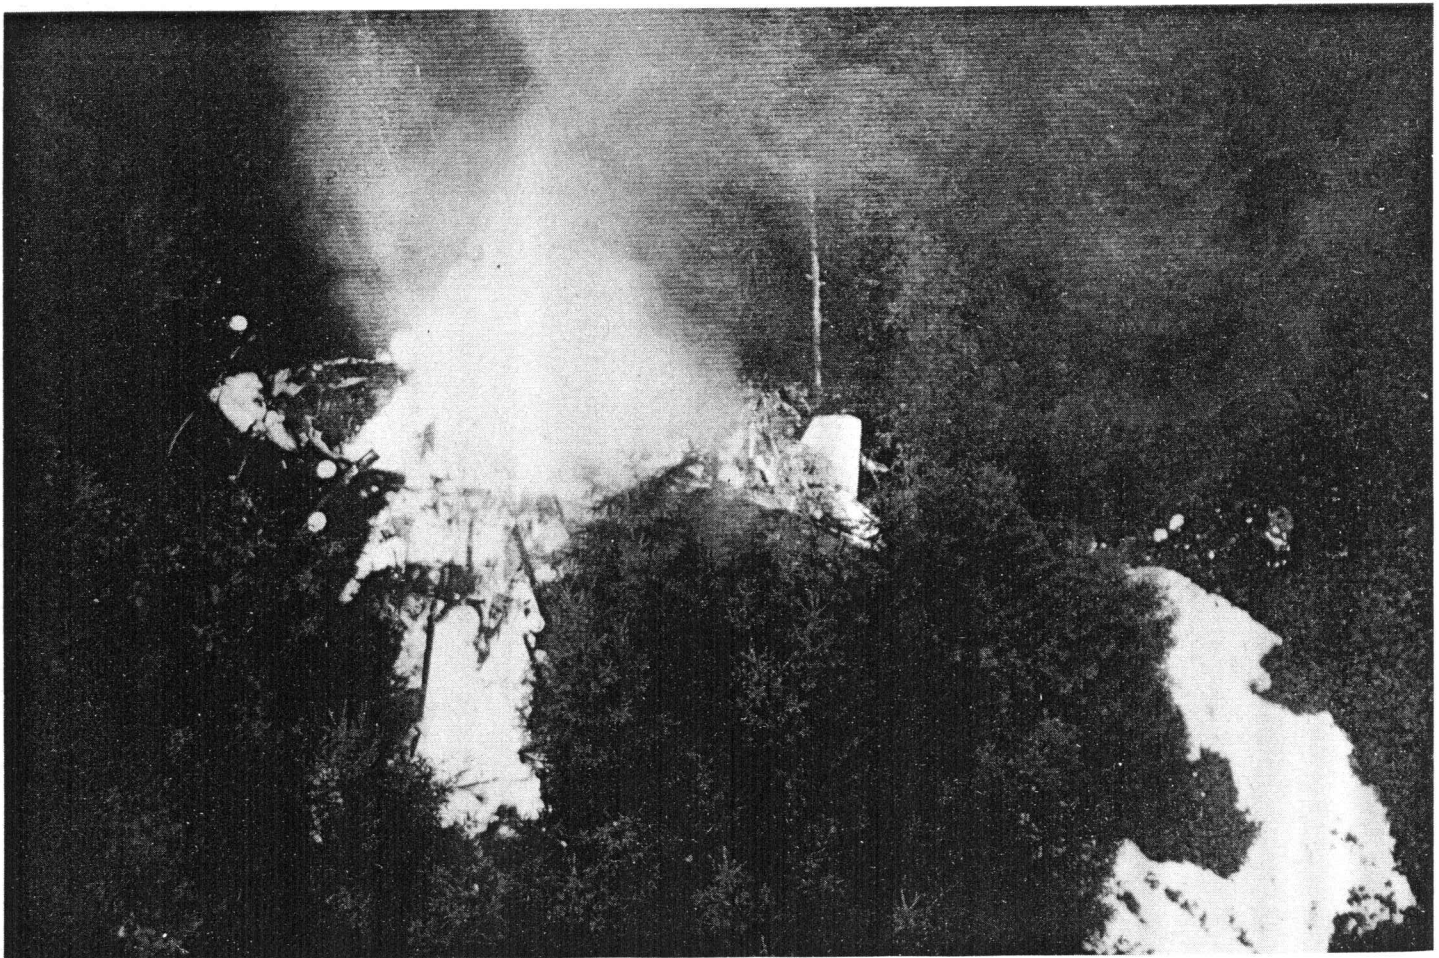
Absturzstelle von oben  
point of impact from above

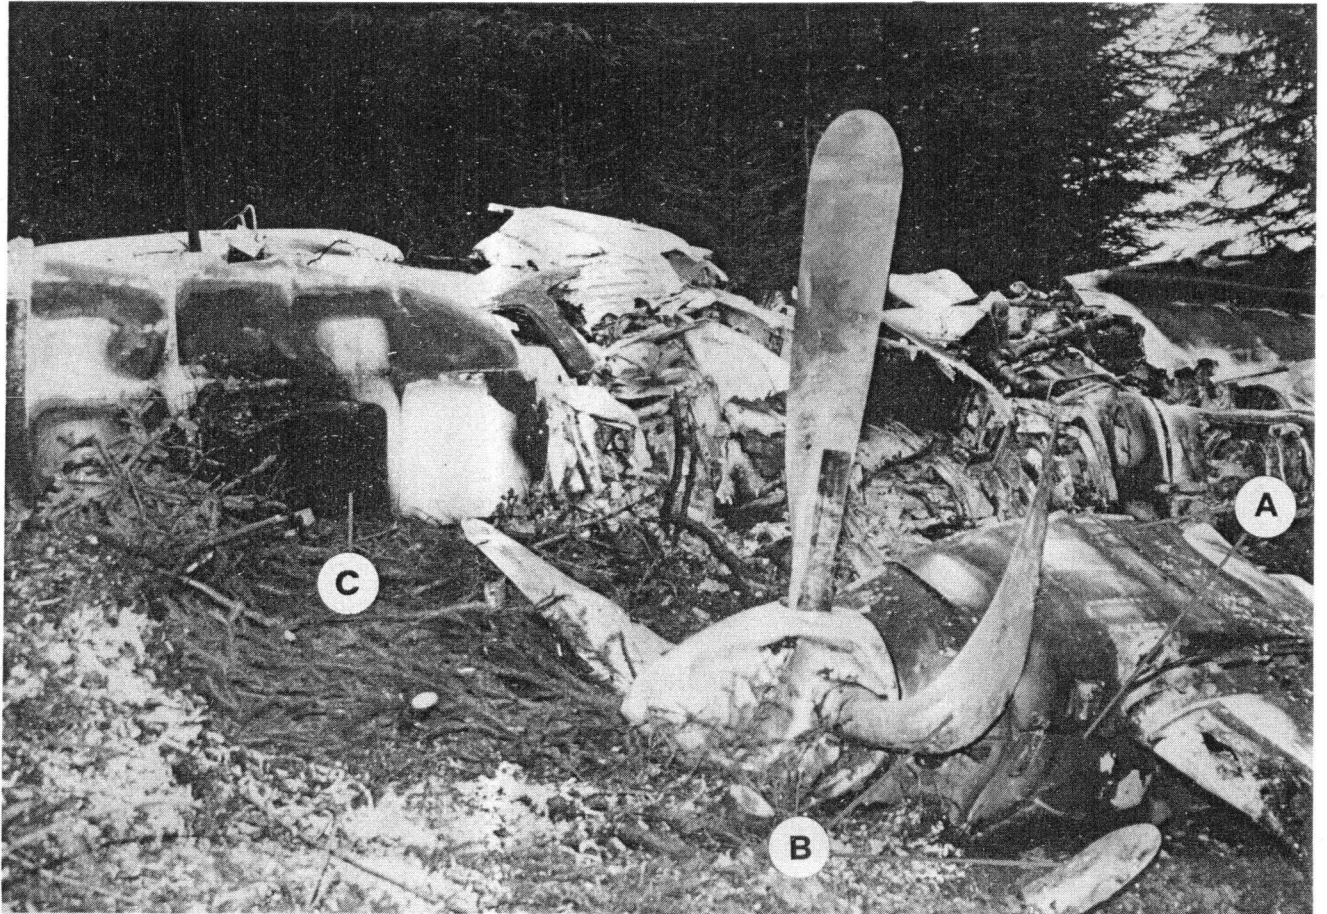
Links: Der Propeller rotierte beim Aufschlag. Die Schäden an den Propellerblättern lassen den Schluss zu, dass Leistung absorbiert wurde. Die Leistung wurde auf weniger als die Hälfte der maximalen Triebwerkleistung geschätzt.

- A) LINKES TRIEBWERK DES PROPELLER-FLUGZEUGES.
- B) VON DEN VIER PROPELLERBLÄTTERN SIND DEREN ZWEI STARK DEFORMIERT. EIN BLATT IST NACH OBEN ABGEBOGEN, EIN WEITERES STECKT FAST VOLLSTÄNDIG IM WALDBODEN.
- C) AUSGEBRANNTER PASSAGIERRAUM.

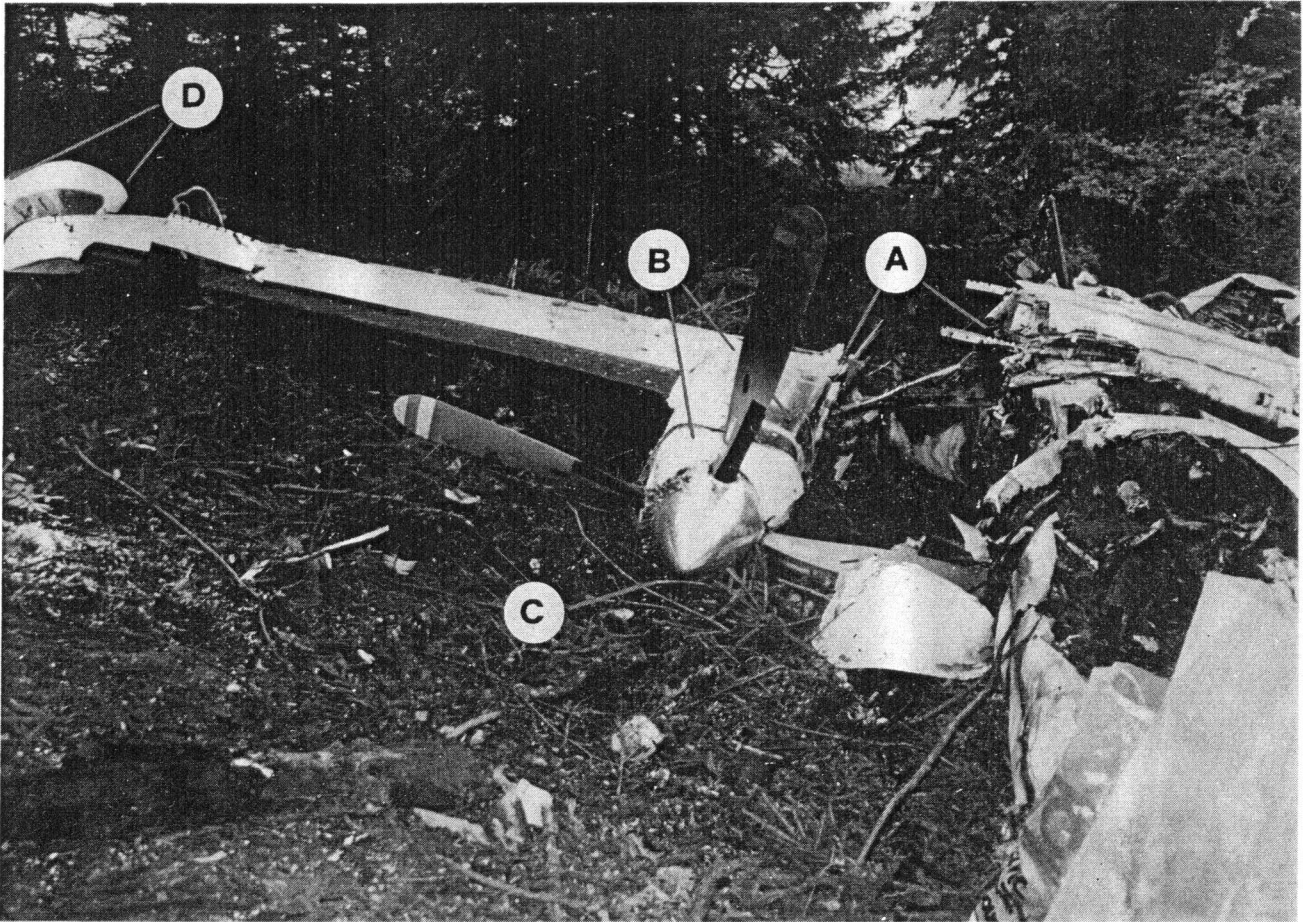
AUFNAHME DER RECHTEN TRAGFLÄCHE BZW. DES RECHTEN FLÜGELS.

Rechts: Die Schäden an den Propellerblättern lassen den Schluss zu, dass der Propeller beim Aufschlag rotierte, jedoch mit wenig Rotationsenergie (Trägheit). Der Blattwinkel war über dem "Flight-Idle"-Wert jedoch nicht in oder in der Nähe der Segelstellung (feather).

Das rechte Triebwerk drehte beim Aufschlag, gab jedoch keine Leistung ab. Die Brennkammern waren beim Aufschlag kalt. Bei der Untersuchung der Komponenten fiel auf, dass bei der Durchlässigkeitsprüfung des Orifice (Oeffnung) in der Oelleitung zwischen Propeller Governor und Checkvalve mittels Pressluft die Oeffnung im Orifice beim ersten Versuch nicht durchlässig war. Erst als mittels einer Verlängerung mit mehr Luftdruck gearbeitet wurde, war das Orifice durchlässig. Alle anderen Komponenten funktionierten normal. Es konnten am Triebwerk keine Anhaltspunkte gefunden werden, welche zum Ausfall des Triebwerks geführt oder dessen Wiederanlassen verhindert hätte.

- A) DER FLÜGEL IST VON DEREN BEFESTIGUNG ABGEFALLEN BZW. ABGEBROCHEN.
- B) RECHTES TRIEBWERK.
- C) VON DEN VIER PROPELLERBLÄTTERN STECKT BEI DIESEM TRIEBWERK DAS NACH UNTEN GERICHTETE BLATT IN DEREN GANZEN LÄNGE IM WALDBODEN.
- D) ABGEFALLENER TREIBSTOFFTANK AM ÄUSSEREN FLÜGELENDE.
