FLUGSLYSANEFND
NATIONAL AIR SAFETY BOARD

SKÝRSLA UM FLUGSLYS

TF-VEN, Partenavia P-68C

Í Geitahlíð sunnan við Kleifarvatn, Hafnarfirði,
30. júní 1995.

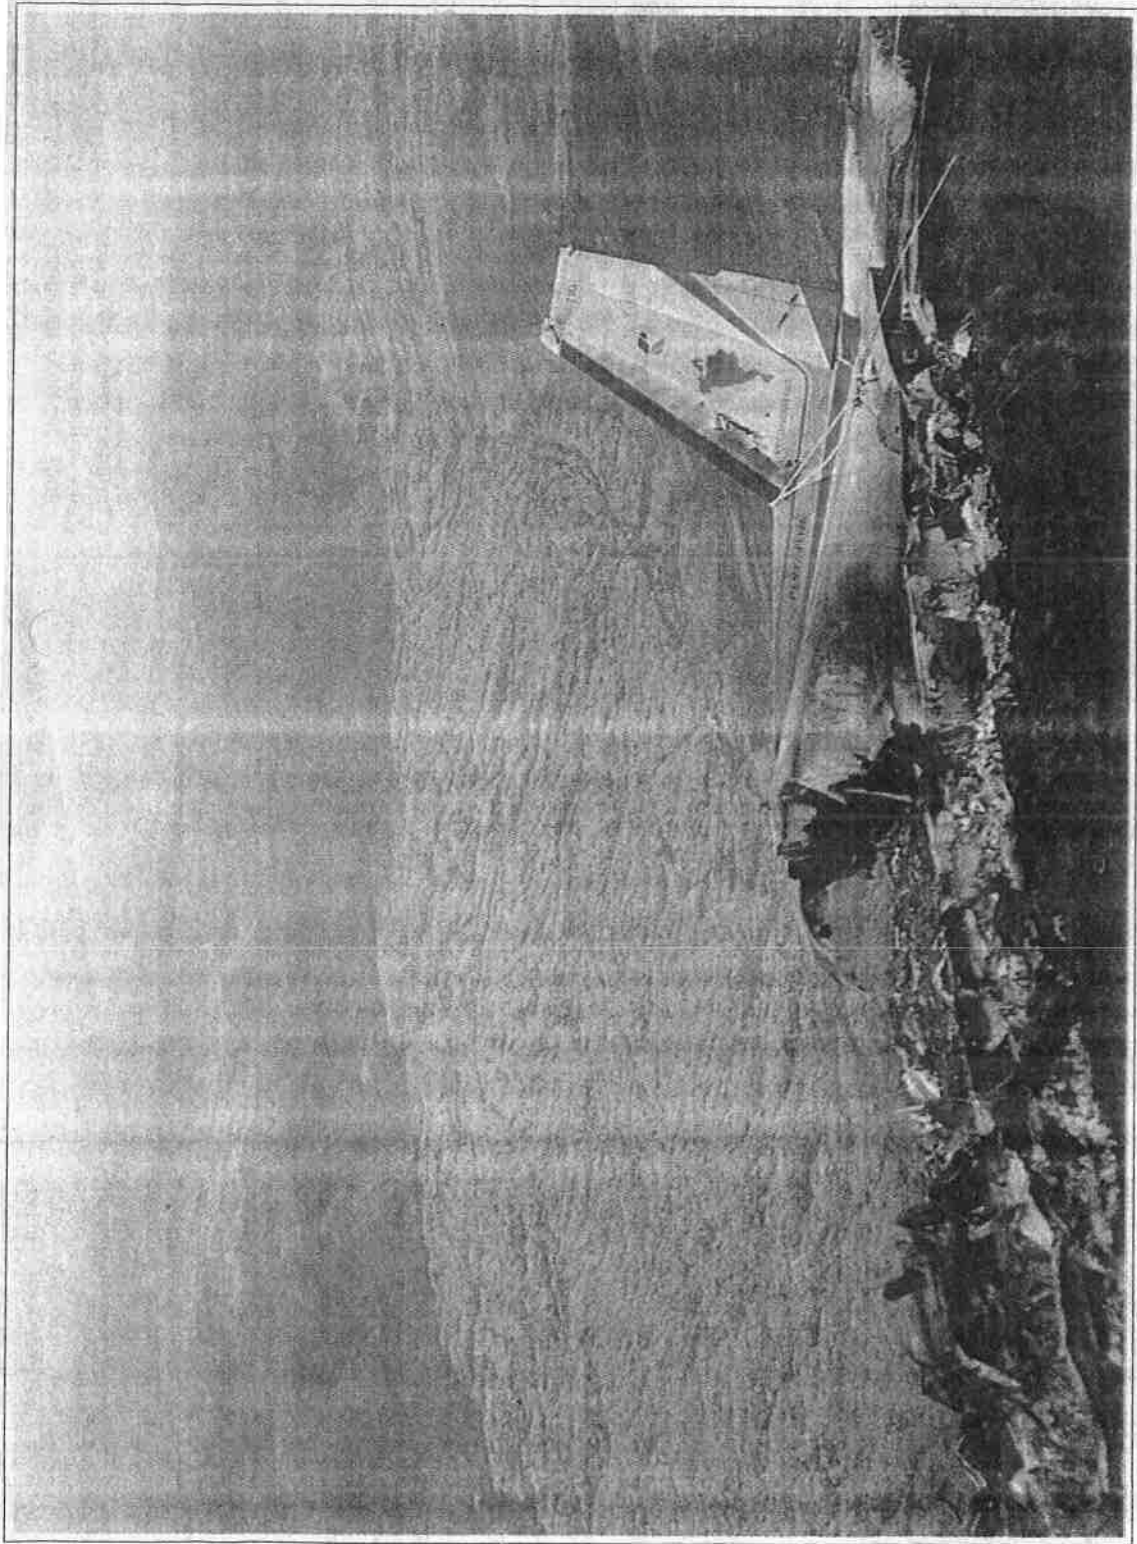
5.4. Mynd frá slysstað.

Flugvélin rakst fyrst á lítið barð, rétt ofan við klettabrúnina við efstu hjalla fjallsins og flugstefnan var þá 210°. Flugvélin virtist hafa verið í klifri og báðir hreyflar gengið á miklu afli. Flugvélin kastaðist um 25 metra upp aflíðandi grýttan mel og stöðvaðist. Skrokkur flugvélarinnar lagðist saman, framendi hans vöðlaðist inn undir sig og framendinn með vængjunum var á hvolfi, en stélið var á réttum kili. Mikill eldur kom upp í flakinu og um 150 m² svæði á jörðu, aðallega hlémegin eða til norðausturs frá flakinu, var brunnið og sótlitað.

Þar sem flugvélin rakst fyrst á fjallið, voru m.a. aðalhjól og fleiri brot úr botni hennar. Annars voru allir flakhlutarnir á einum stað. Ekki var unnt að sjá að neitt hefði fallið af flugvélinni áður en hún rakst í jörðu og ekki var unnt að sjá að neitt vantaði af stjórnflötum. Framhluti skrokkisins var mjög brunninn og vængirnir voru nánast horfnir. Mælitæki og stjórnæki voru flest brunnin eða brotin. Hæðarmælir flugmanns var brotinn og fannst ekki, en aukahæðarmælir sýndi 1013 hPa. Klukka flugvélarinnar fannst en ekki reyndist unnt að sjá hvað hún sýndi þegar hún stöðvaðist.

Neyðarsendir flugvélarinnar, sem staðsettur var aftan við farþegarýmið, hafði eyðilagst í eldinum og því ekki sent út neyðarmerki.

FLAK flugvélarinnar, sem bar einkennisstafina TF-VEN, efst í Geitahlíð sunnan Kleifarvatns

- 4.1 Lagt er til við Flugmálastjórn, að kröfur verði gerðar um að neyðarsendum flugvéla verði komið fyrir í stéllhlutanum eða sem næst honum.
- 4.2 Því er beint til Flugmálastjórnar, að hún láti fara fram sérstaka athugun á notkun flugmanna og flugrekenda, á heimild til sérlegs sjónflugs.
