INFORME DE ACCIDENTE DE AVIACIÓN

HK-337

DOUGLAS DC-3/C-47

18 DE MARZO DE 1999

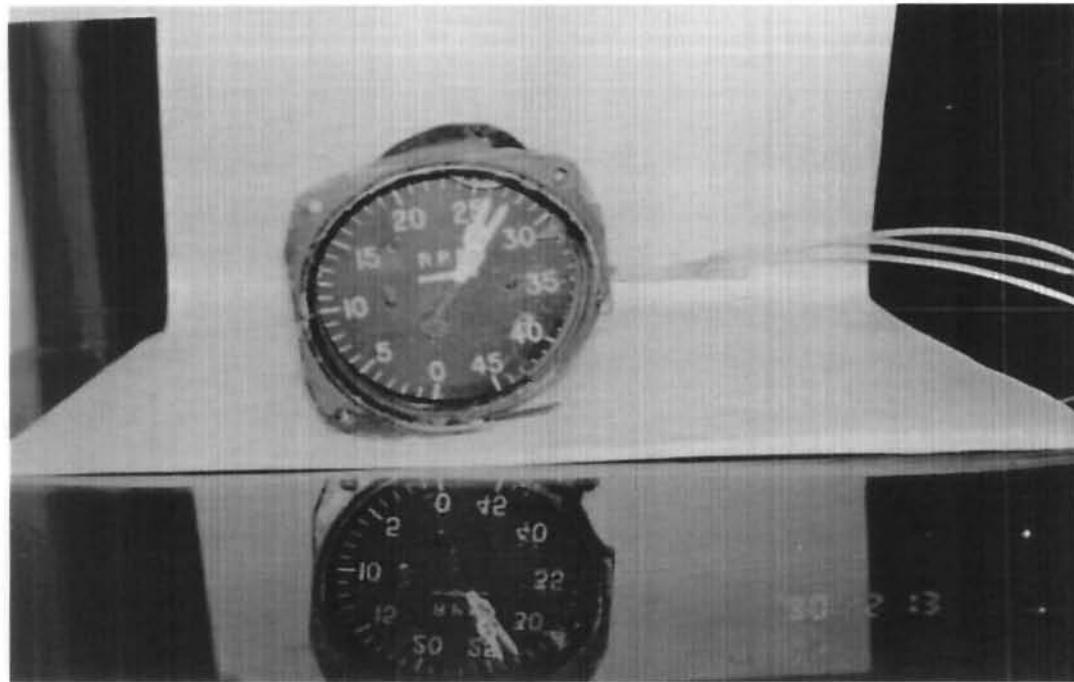
TACÓMETRO R.P.M. HELICES MOTORES No.1 y No.2

Si tenemos en cuenta el concepto técnico de inspección y análisis efectuado a los instrumentos de los motores, emitido por el laboratorio de instrumentos Sujullano Ltda. a saber Motor No.1: 2600 RPM, Motor No.2: 2730 RPM, estas lecturas nos indican el régimen de operación de revoluciones de los motores en el momento del impacto de la aeronave contra el terreno.

De igual forma el concepto técnico del mismo taller de instrumentos en cuanto al indicador de presión de combustible, a saber Motor No.1: 14.2 LPC y Motor No.2: 15.7 LPC, estas lecturas también nos indican el régimen de presión con que el combustible ingresaba hacia los motores, en el momento del impacto de la aeronave contra el terreno.

Es así como el examen de estos instrumentos no demostró alguna anomalía en los grupos de motores, ni en los sistemas de la aeronave que pudieran haber contribuido al accidente, como es también el caso del indicador de presión hidráulica.

El examen (inspección y análisis) efectuado a los instrumentos de los motores, No.1: 2600 RPM y No.2: 2730 RPM, estas lecturas nos indican el régimen de operación de revoluciones de ambos motores, proporcionándonos como tal pruebas valiosas, tales como revelar que los motores funcionaban al momento de la aeronave impactar contra el terreno.

El examen (análisis) efectuado al instrumento indicador de RPM (Tacómetro), ambas manecillas indicadoras (motores 1 y 2) estaban posesionadas en 2600 RPM el motor No.1 y 2700 RPM el motor No.2. En este tipo de instrumentos, normalmente las manecillas engranan a un sistema de piñones accionados mediante corriente AC, la cual es emanada directamente desde el generador tacómetro, que a la vez está engranado al cárter de accesorios del motor. Su indicación es directamente proporcional a las revoluciones generadas por los motores de la aeronave. La lectura anterior nos indica el régimen de operación de RPM de los motores al momento del impacto.

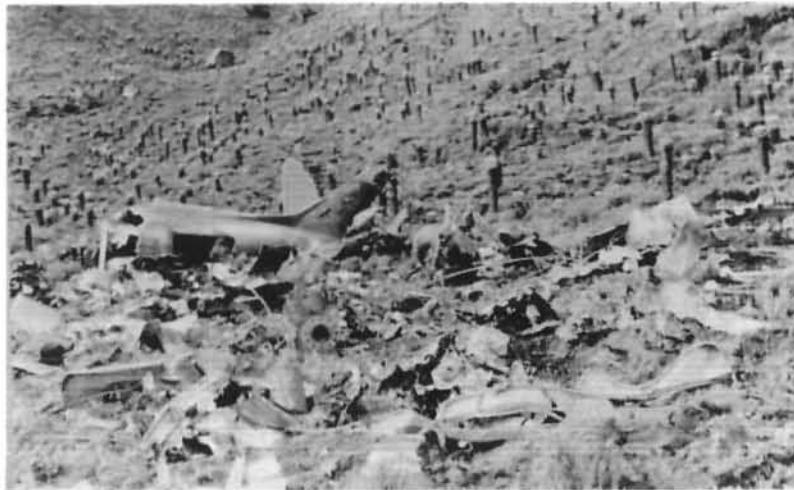
EMPENAJE Y OTROS RESTOS PARCIALES

La aeronave por el impacto aparentemente en actitud de pérdida por velocidad (desplome) quedó totalmente destruida con incendio posterior, quedando sus restos distribuidos en un área no superior al diámetro de su envergadura.

Debido al fuerte impacto de la aeronave contra el terreno y posterior incendio, quedó totalmente destruida. Los restos quedaron diseminados en un área no superior al diámetro de su envergadura.

Las marcas que quedaron en el terreno y la distribución de los restos del accidente indican que la velocidad vertical de descenso había sido muy elevada y la velocidad

de avance muy reducida, entrando en pérdida de sustentación para impactar contra el terreno. No existió desprendimiento en vuelo de ninguna parte de la aeronave.
