**UNIDAD ADMINISTRATIVA ESPECIAL DE AERONÁUTICA
CIVIL
SECRETARIA DE SEGURIDAD AÉREA**

**INFORME TÉCNICO DE ACCIDENTE DE AVIACIÓN
CON FINES DE PREVENCIÓN**

MATRICULA:	HK-3952
MARCA:	DE HAVILAND
MODELO:	DHC-8-301
PROPIETARIO:	AGES AIRCRAFT SALES & LEASING, LIMITED PARTNERSHIP
EXPLOTADOR:	AEROVIAS DE INTEGRACIÓN REGIONAL S.A. (AIRES S.A.)
LUGAR DEL ACCIDENTE:	PISTA 23 AEROPUERTO ERNESTO CORTISSOZ – BARRANQUILLA ATLÁNTICO
FECHA DEL ACCIDENTE:	23-AGOSTO-2008
HORA DEL ACCIDENTE:	17:15 H.L.

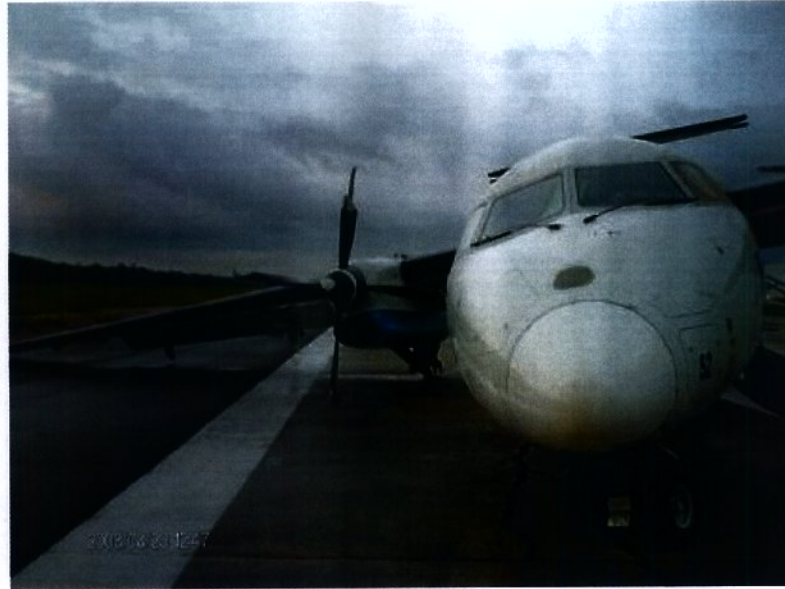
La aeronave presentó colapso del tren principal derecho, daños en el fuselaje y punta del plano derecho por contacto con la pista y parada súbita del motor con los correspondientes daños en la hélice.

Estado final de la aeronave

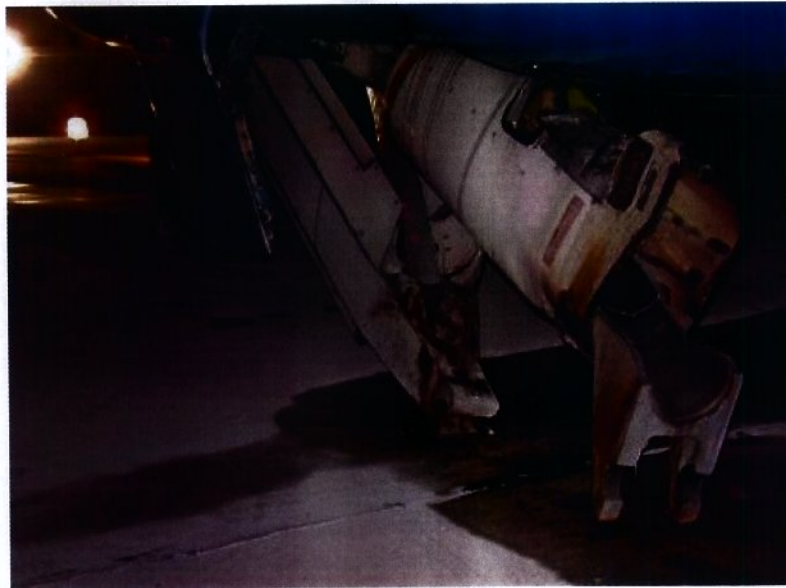
Detalle de los daños en el Tren Principal Derecho

La aeronave presentó daños estructurales por destrucción del tren principal derecho, conjunto de las ruedas y freno del tren principal (Main Landing

Gear "MLG") derecho arrancado desde la base del amortiguador, Motor derecho parada súbita, daño estructural en las cuatro palas de la hélice, rasgaduras y abolladuras en la piel y partes estructurales del fuselaje inferior derecho (Cabin floor) entre las estaciones ST-531.50 a ST-629.50, entre las estaciones ST-312.35 y 291.40 y entre las estaciones ST-550.50 a ST-572.00 aproximadamente, llanta de la rueda de nariz derecha desinflada por perforación, deformaciones por esquirlas producidas por las palas de la hélice derecha en la piel del fuselaje derecho y desgaste de la punta del plano derecho por fricción contra la superficie de la pista entre los principales daños.

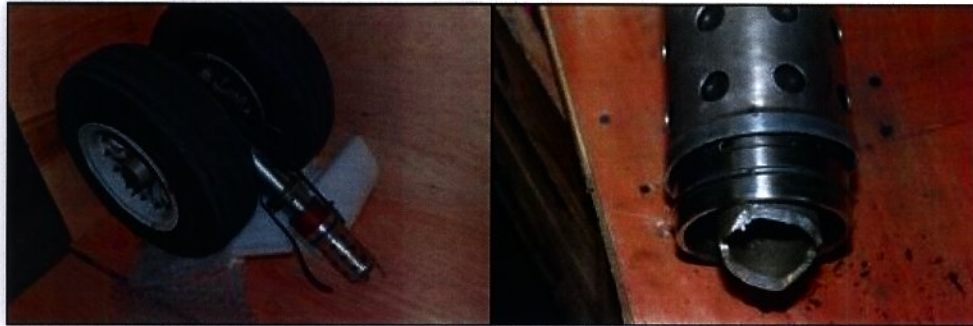
Conjunto inferior del amortiguador, se detalla fractura del mismo, por exceso de las fuerzas de carga para lo cual fue diseñado

El tren excedió los límites para el cual fue diseñado y finalmente se produjo la fractura y separación de las dos cámaras del cilindro y por consiguiente la separación del conjunto de las ruedas.

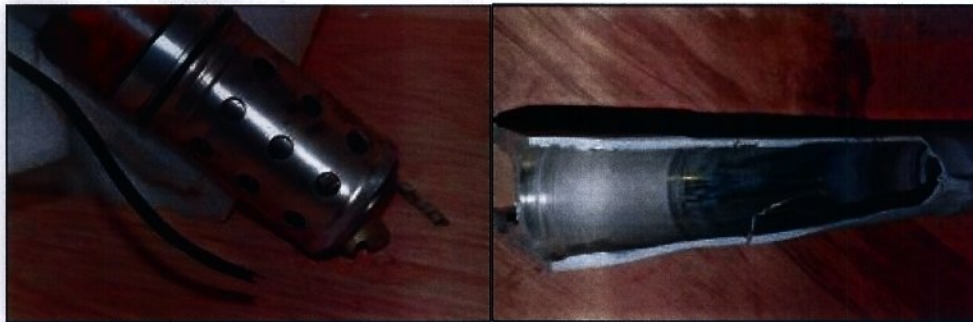
Cámara exterior e interior de los cilindros del amortiguador

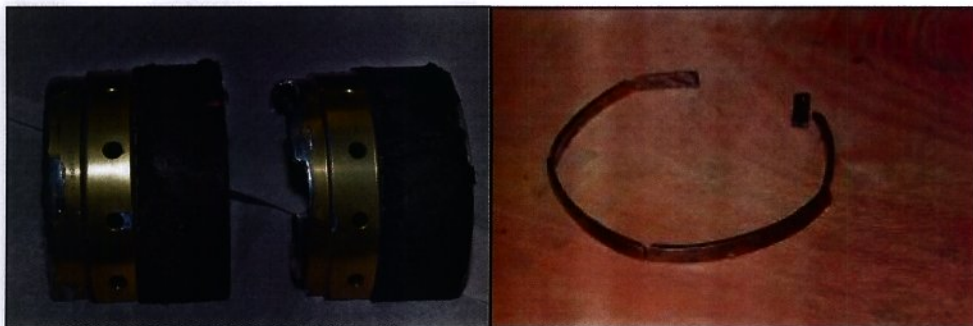
Detalles de la fractura del tope mecánico, el cual le produjo en la tijera del Tren de Aterrizaje una posición de sobre centrado y por consiguiente la condición de estructura solida durante el aterrizaje.

Durante la extensión del tren de aterrizaje, el tope mecánico que limita la extensión del amortiguador se fracturó.

La fractura del anillo del tope mecánico permitió la sobre-extensión de la tijera del amortiguador del tren principal derecho, colocándola en sobre centro, convirtiendo al conjunto del tren en una estructura sólida incapaz de absorber las cargas del aterrizaje.

Fractura del anillo del tope mecánico del amortiguador del tren principal derecho, convirtiendo al conjunto del tren en una estructura sólida incapaz de absorber las cargas del aterrizaje, debido a la no incorporación de la

Directiva de Aeronavegabilidad AD-2006-14 en la reparación general de dicho tren.

Para que a través del Departamento de Mantenimiento, se efectúe una inspección general a todos los conjuntos de trenes de sus aeronaves, con el propósito de verificar el cumplimiento del AD 2006-14. – (Recomendación efectuada con carácter inmediato).

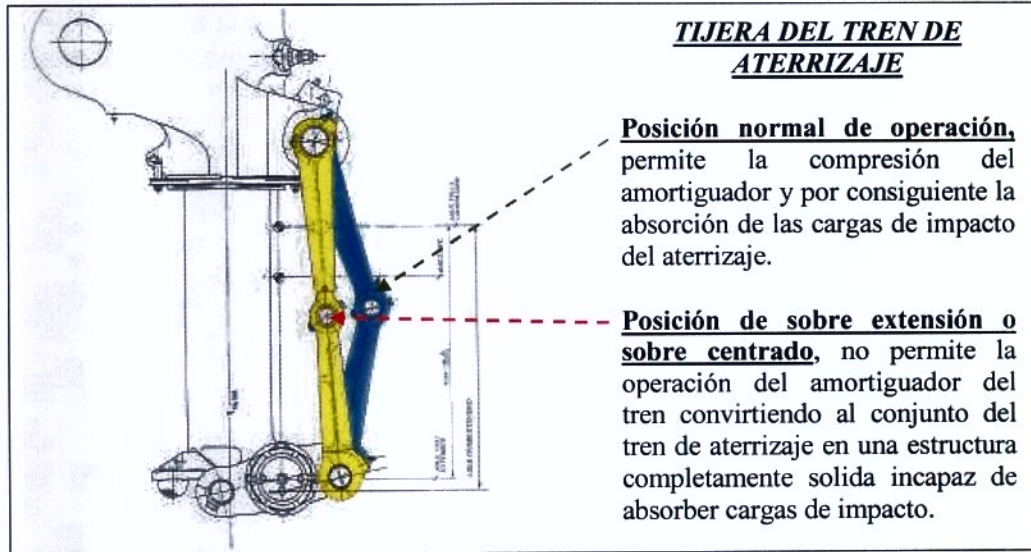
La condición de sobre-centro de la tijera del tren, ocurre como resultado de una sobre-extensión del amortiguador del tren el cual a su vez es el resultado del daño en el tope mecánico.

Diagrama general de la posición normal de la tijera del tren y de la posición de sobre-centrado.
