МЕЖГОСУДАРСТВЕННЫЙ АВИАЦИОННЫЙ КОМИТЕТ КОМИССИЯ ПО РАССЛЕДОВАНИЮ АВИАЦИОННЫХ ПРОИСШЕСТВИЙ

ОКОНЧАТЕЛЬНЫЙ ОТЧЕТ ПО РЕЗУЛЬТАТАМ РАССЛЕДОВАНИЯ АВИАЦИОННОГО ПРОИСШЕСТВИЯ

Тип воздушного судна Ан-24РВ

Государственный регистрационный RA-47302

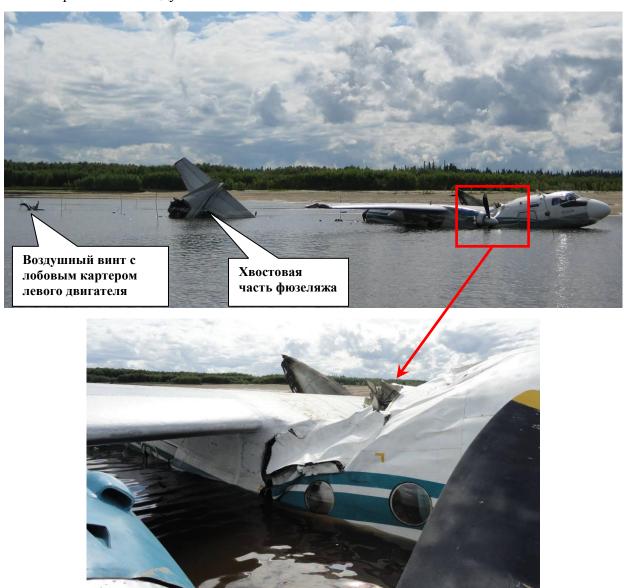
В результате обшивка нижней части фюзеляжа разрушилась. Напор воды имел значительное воздействие, вследствие чего произошло отделение хвостовой части фюзеляжа по шп. 37 слева и шп. 35 справа с вращением его на форкиль. Инерционные нагрузки от крыла самолета вызвали разрушение и значительные деформации верхних панелей фюзеляжа между шп. 14...22.

Рис. 2. Общий вид самолета на месте авиационного происшествия. Вынесен вид разрушения фюзеляжа в средней его части.

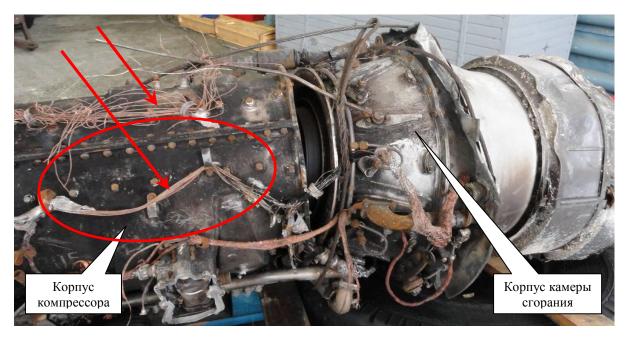
Рис. 21. Общий вид верхней части корпуса двигателя в состоянии поступления на исследование.

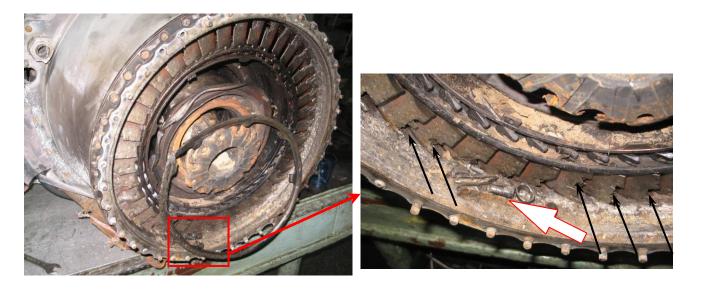
Рис. 24. Общий вид состояния соплового аппарата первой ступени турбины. Выделена зона с посторонними предметами (показана полой стрелкой). Черными стрелками показаны повреждения лопаток соплового аппарата.

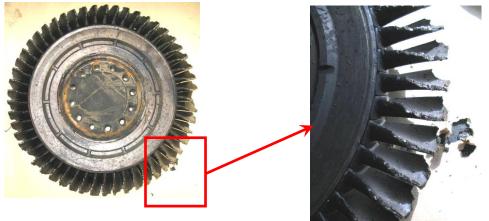
Рис. 25. Вид рабочего колеса первой ступени турбины с поврежденными лопатками.

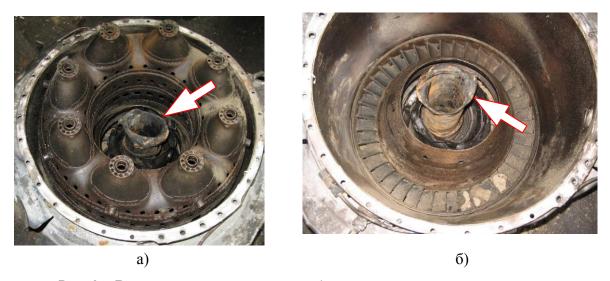
Рис. 26. Виды разрушенного вала турбины со стороны компрессора на камеру сгорания (а) и со стороны камеры сгорания на компрессор (б) с интенсивной пластической деформацией в результате его скручивания (показана стрелками).

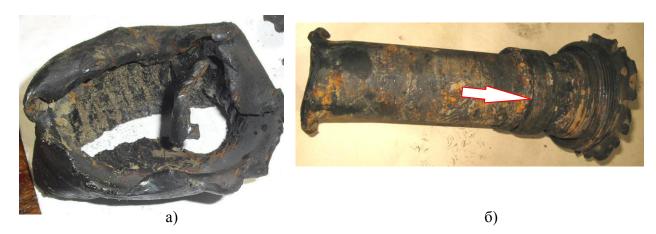
Рис. 27. Виды фрагментов разрушенного вала турбины: а – шлицевой наконечник соединения с валом компрессора; б – ответная задняя часть с внутренним кольцом роликового подшипника опоры турбины (показана стрелкой).

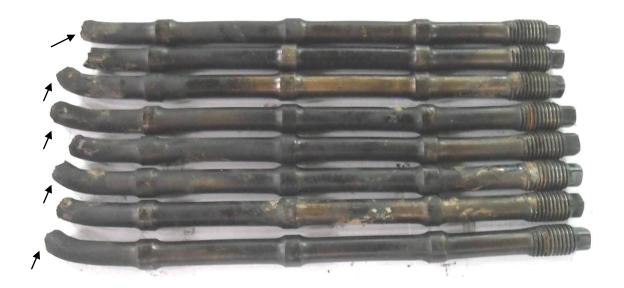
Шпильки крепления рабочих колес турбины к валу разрушены по головкам (рис. 30). Разрушения всех шпилек сопровождалось односторонней пластической деформацией, направление которой указывает, что разрушающая нагрузка возникла в результате торможения вала турбины.

Рис. 30. Вид разрушенных шпилек соединения рабочих колес турбины с валом. Стрелками показана пластическая деформация.

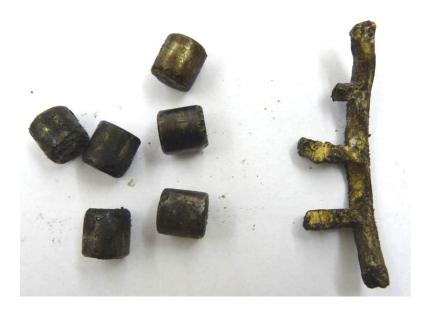
Роликовый подшипник опоры турбины разрушен полностью и от него осталось несколько неповреждённых роликов и фрагмент сепаратора (рис. 31).

Рис. 31. Вид роликов и фрагмента разрушенного сепаратора роликового подшипника опоры турбины.

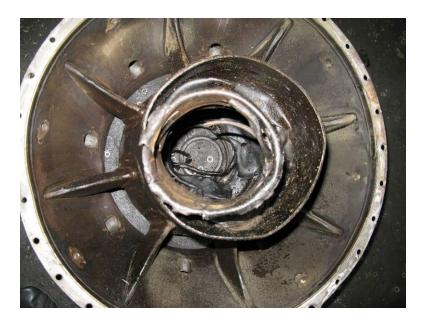
Шариковый подшипник задней опоры ротора компрессора (рис. 32, 33, 34) разрушен и от него остались деформированные шарики, частично повреждённое одно, разрушенное и пластически смятое другое внутреннее полукольцо, фрагменты разрушенного сепаратора и наружное кольцо с минимальными повреждениями по беговой дорожке. Гайка крепления внутренних полуколец подшипника смята и разрушена.

Рис. 32. Вид повреждений деталей узла установки шарикового подшипника в корпусе камеры сгорания.

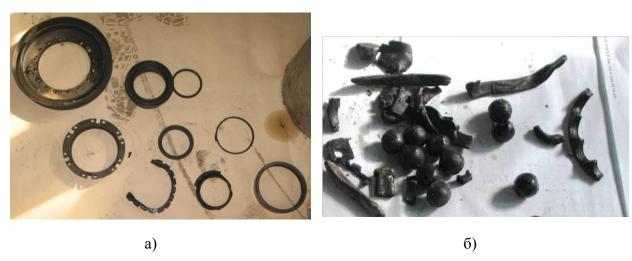
Рис. 34. Виды состояния колец шарикового подшипника с разрушенной и деформированной гайкой (а), деформированных шариков и разрушенных фрагментов сепаратора подшипника задней опоры ротора компрессора (б).

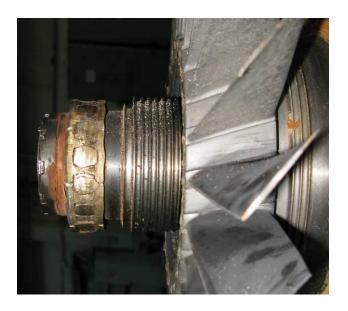
Разрушение роликового подшипника (рис. 35) передней опоры ротора компрессора заключается в потере роликами исходной формы из-за износа и задира их материала с оттеснением части перемещаемого материала на края образующихся на роликах лысок в результате нарушения расчетных условий работы вследствие разрушения подшипника задней опоры ротора компрессора.

Рис. 35. Вид разрушенного роликового подшипника передней опоры ротора компрессора.

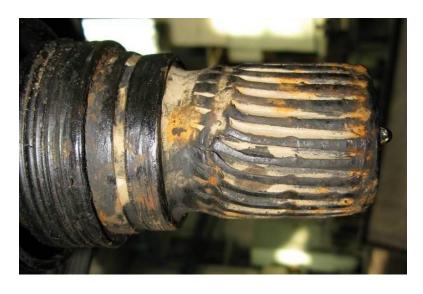
Установлено, что шлицевой наконечник заднего вала компрессора имеет значительную пластическую деформацию шлицов от кручения в сторону рабочего вращения ротора двигателя. Эта деформация произошла при передаче крутящего момента с вала турбины на вал компрессора в результате заклинивания его ротора от множественных разрушений в опоре и задеваний торцов лопаток компрессора о корпус, обусловленных разрушением шарикового подшипника и раскрытием фланцевого стыка корпуса компрессора с корпусом камеры сгорания.

Шлицевой наконечник заднего вала компрессора имеет значительную пластическую деформацию шлицов (рис. 36) от кручения в сторону рабочего вращения ротора двигателя при передаче крутящего момента от турбины и сопротивлении кручению со стороны компрессора. Степень деформации говорит о том, что она была реализована в условиях значительного разогрева вала компрессора. Такая деформация шлицов произошла в результате разрушения задней опоры компрессора, смещения ротора компрессора вперед и задевания деталей ротора компрессора о детали статора, обусловленных разрушением шарикового подшипника, при передаче крутящего момента с вала турбины на вал компрессора.

Рис. 36. Вид шлицевой части вала компрессора с деформированными шлицами.

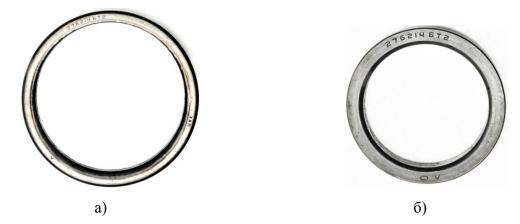
Фактическое состояние колец подшипника указывает, что он работал в узле камеры сгорания в положении, когда маркировка завода-изготовителя подшипника на наружном кольце и менее поврежденное внутреннее полукольцо обращены в сторону редуктора (рис. 40). Согласно технологической карте ТРД-АИ-24-03-51 «Монтаж задней опоры ротора компрессора», подшипник 276214БТ2 должен устанавливаться в корпус камеры сгорания наоборот (рис. 41).

Рис. 40. Виды торцов наружного кольца (a) и внутреннего полукольца (б) разрушенного подшипника 276214БТ2, обращенные при работе в сторону редуктора.

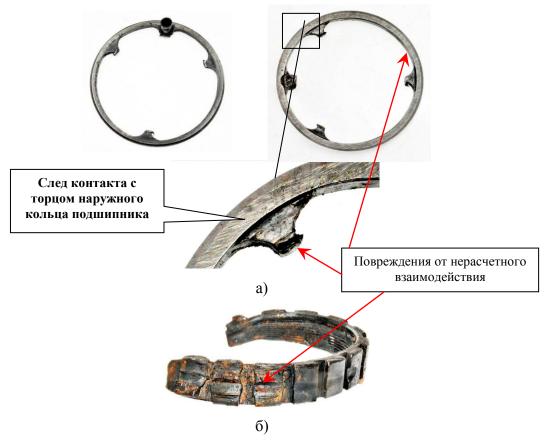
Рис. 43. Виды с двух сторон форсуночного кольца (а) и разрушенной гайки крепления внутренних полуколец шарикового подшипника задней опоры ротора компрессора (б).

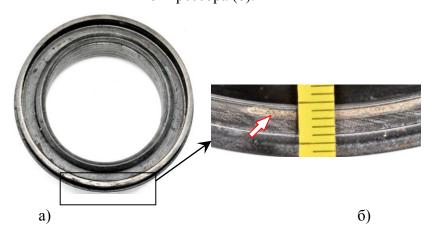
Рис. 44. Вид лабиринтной втулки 24-01-224 (а) со стороны опорного торца (б). Стрелкой на опорном торце показаны следы схватывания материала с торцом наружного кольца подшипника 276214БТ2 задней опоры ротора компрессора.

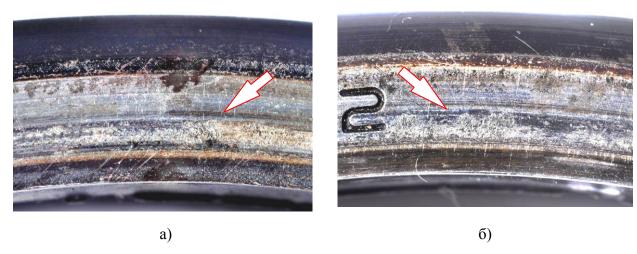
Рис. 48. Следы схватывания материала (а, б, показаны стрелками) на противобазовом торце наружного кольца подшипника 276214БТ2 задней опоры ротора компрессора.

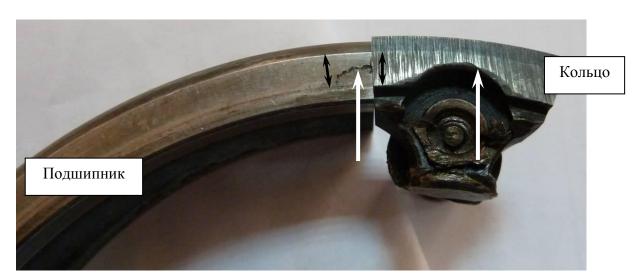
Рис. 49. Сравнение ширины (указаны черными стрелками) и формы (указаны белыми стрелками) следов контакта на торце наружного кольца без клейм шарикоподшипника 276214БТ2 задней опоры ротора компрессора и форсуночном кольце.

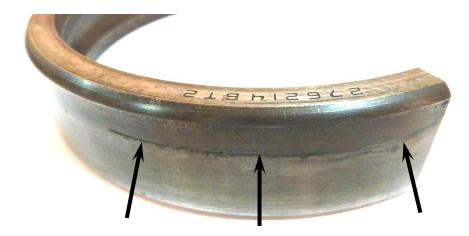
Рис. 50. След, смещенный к стороне кольца с клеймами, на посадочной поверхности наружного кольца исследуемого подшипника от проточки, предназначенной для слива масла, в корпусе камеры сгорания.

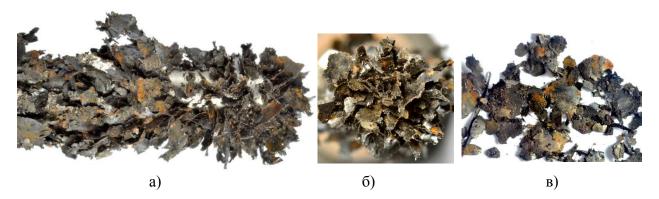
Внешний вид, размеры и количество металлической стружки показывают, что она является продуктом усталостного разрушения материала деталей шарикоподшипника задней опоры ротора компрессора двигателя.

Рис. 59. Виды (а, б, в) чешуйчатой стружки, извлеченной из фильтра и канала ТСС-24 откачки масла из полости шарикового подшипника задней опоры ротора компрессора двигателя.

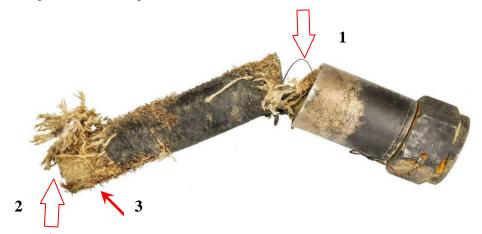
Исследование фрагмента топливного шланга 24-6100-270 (подачи топлива к фильтру грубой очистки) показало, что разрушение шланга произошло в результате перегрузок, возникших при приводнении самолета.

Рис. 60. Вид фрагмента топливного шланга в состоянии поступления на исследование.

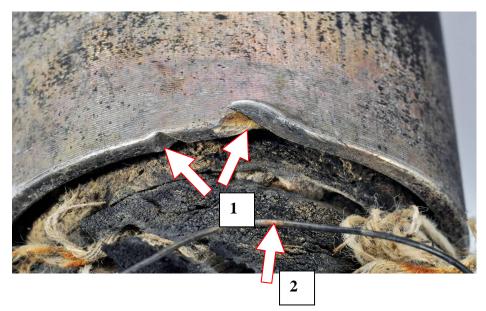
Рис. 62. Вид забоин на торце муфты в зоне заделки шланга (стрелки 1) и витка спирали (стрелка 2).

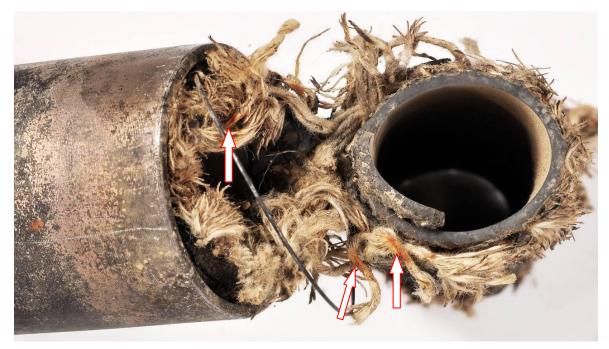
Рис. 63. Участок разрушения шланга в зоне 1. Стрелками показаны следы коррозии от металлической спирали на нитях внутренней хлопчатобумажной оплетки

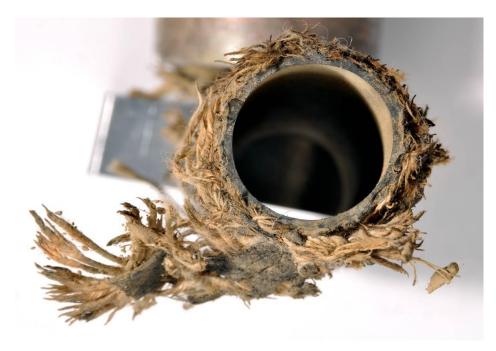
Рис. 64. Сечение разрушения шланга в зоне 2.

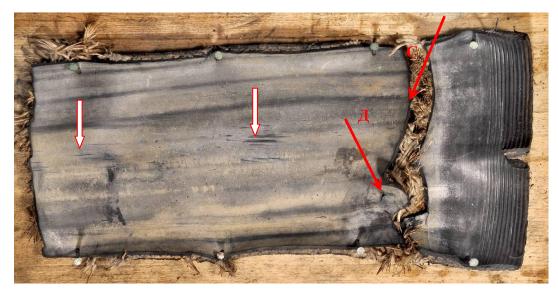
Рис. 68. Вид внутренней поверхности резиновой камеры шланга. Стрелками показаны следы от поверхности дорна. Стрелкой «С» показана зона среза камеры. Стрелкой «Д» показан участок дорыва резиновой камеры.

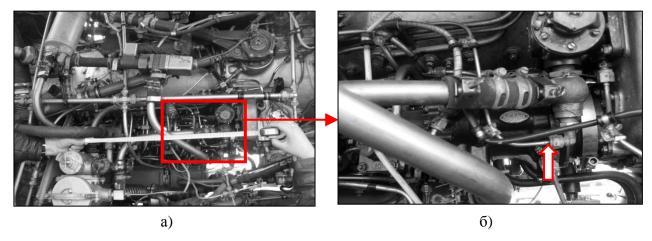
В результате проведенного исследования излома трубопровода подачи топлива от подкачивающего насоса двигателя БНК-10И в коллектор пускового топлива и к насосу датчику НД-24М было установлено, что разрушение имеет усталостный характер и произошло в области малоцикловой усталости при высоком уровне внешней нагрузки.

Рис. 69. Расположение трубопровода подачи топлива, разрушенного на двигателе АИ-24 №Н49312005 (на рис. б стрелкой показано место разрушения).

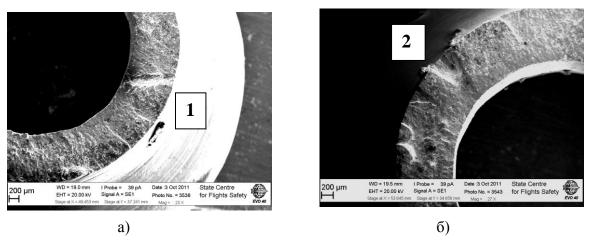
Рис. 71. Общий вид фрагментов излома (а), (б) по двум противоположно расположенным зонам со ступеньками, характеризующими многоочаговое зарождение разрушения. Зоны зарождения трещин «1» и «2» обозначены условно.

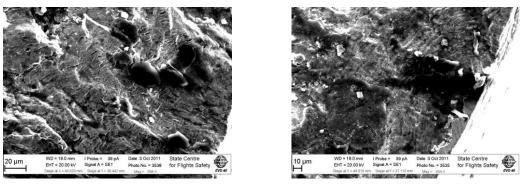
Рис. 72. Виды усталостных бороздок в очагах разрушения в зоне «1».

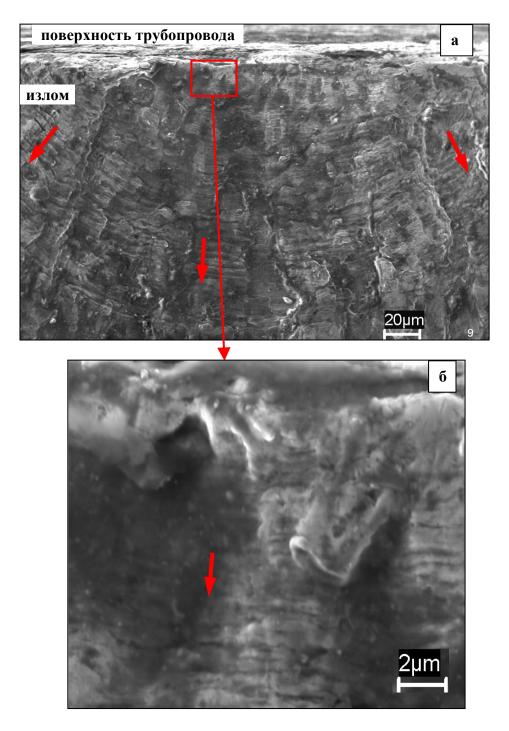
Рис. 78. Поверхностный очаг разрушения №1 топливного трубопровода (см. рис. 77) (а) и усталостные бороздки с шагом $S \approx 0,4...0,5$ мкм на расстоянии l=3...17мкм от поверхности (б) (стрелками указаны направления роста трещины).

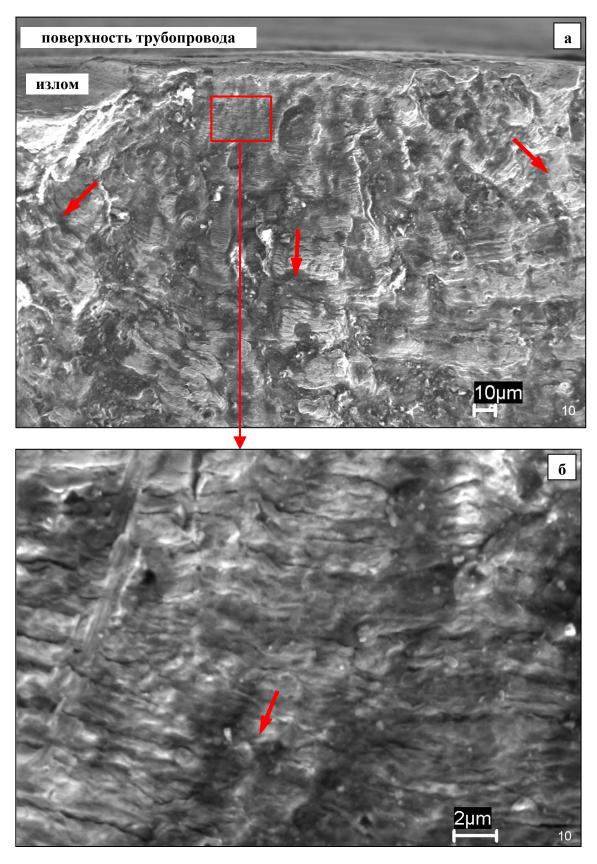
Рис. 79. Поверхностный очаг разрушения №8 топливного трубопровода (см. рис. 77) (а) и усталостные бороздки с шагом $S \approx 0,5...0,6$ мкм на расстоянии l = 14...35мкм от поверхности (б) (стрелками указаны направления роста трещины).

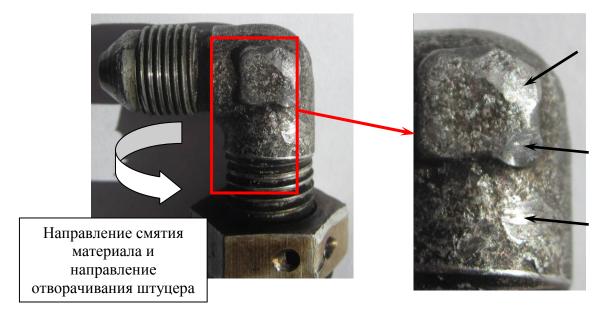
Рис. 84. Вид штуцера крепления топливного трубопровода 24-508-826 к насосу БНК-10И со свежими не окисленными следами смятия материала на гранях (указаны стрелками).

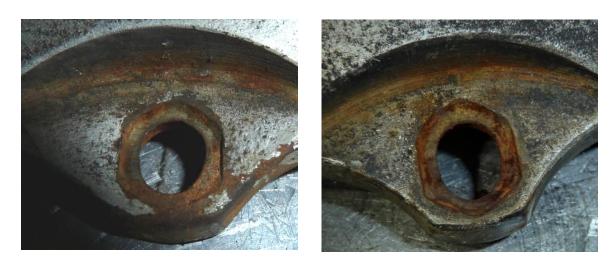
Рис. 87. Вдавливания гаек на передних фланцах корпуса компрессора.

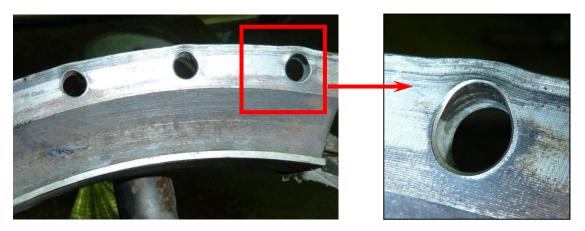
Рис. 88. Деформация отверстий в верхней части фланца камеры сгорания в зоне максимального раскрытия стыка с компрессором.

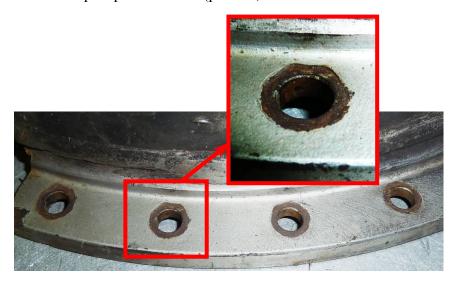
Рис. 90. Вдавливания головок болтов в верхней части заднего фланца корпуса компрессора.

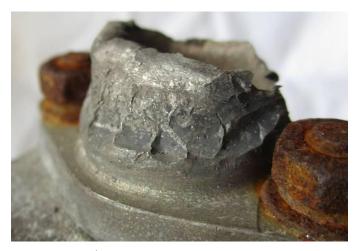
Рис. 92. Вид оплавления трубопровода отвода очищенного воздуха от суфлера.

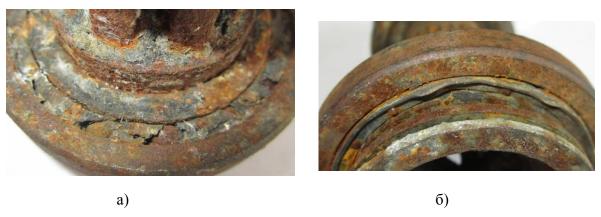
Рис. 97. Состояние подшипника вала крыльчатки с внутренней стороны (стороны крыльчатки) (а) и с внешней стороны (б).
