INFORME FINAL

EXPEDIENTE 036/2010

ACCIDENTE AÉREO

MODELO ATR42-320

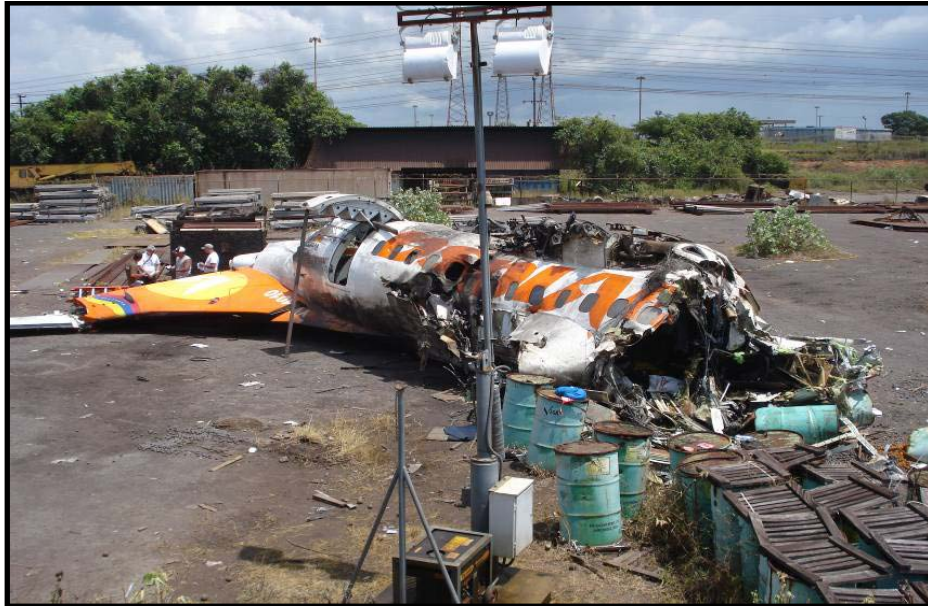
A consecuencia del impacto e incendio posterior la aeronave resultó totalmente destruida (véase imágenes 2 y 3).

Imagen 2 Restos de la sección posterior del fuselaje de la aeronave después del impacto.

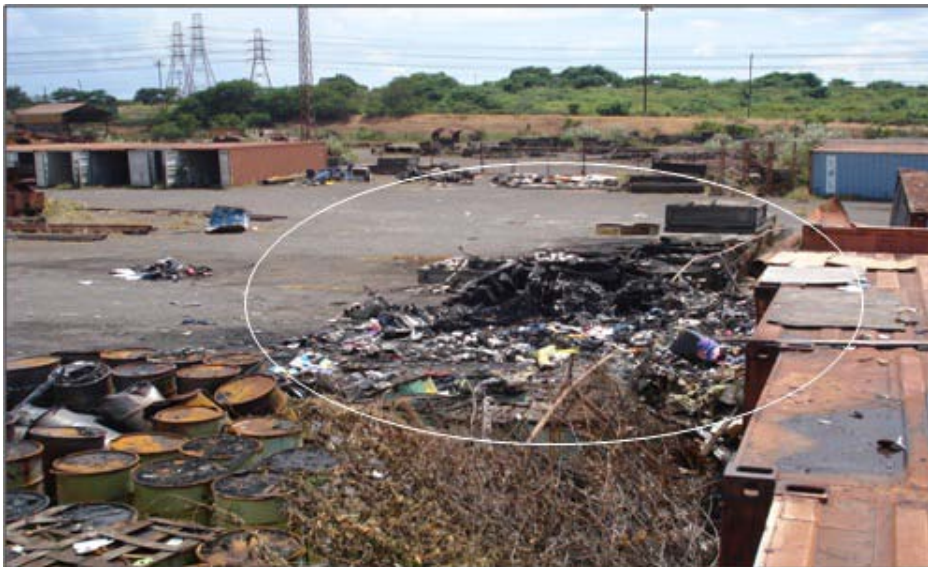
Imagen 3 Restos de la sección delantera del fuselaje de la aeronave después del impacto.

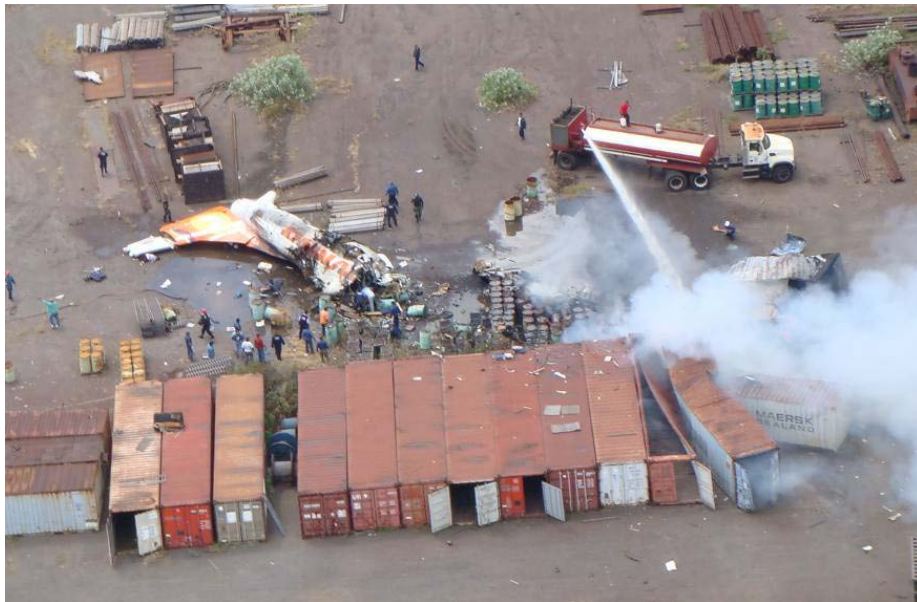
Durante el desplazamiento de la aeronave al tomar contacto en los patios de almacenamiento de SIDOR, impactó causando daños a la cerca perimetral, línea eléctrica de alta tensión de 116KW, cinco (5) contenedores metálicos para transporte de carga vacíos, recipientes que contenían material de hierro en Pellas y unas cajas de madera contenedoras de equipos; los cuales además fueron afectados por el incendio producido (Ver imagen 4).

Imagen 4 Daños producidos a contenedores dentro de las instalaciones de SIDOR.

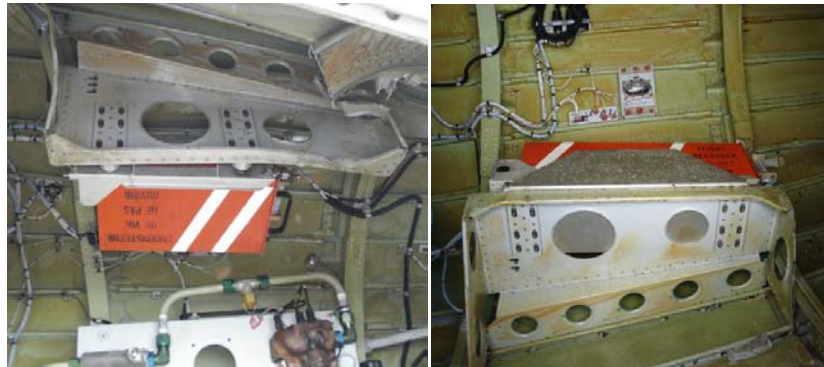
Imagen 7 Condición del DFDR (izquierda) y el CVR (derecha) antes de su remoción.

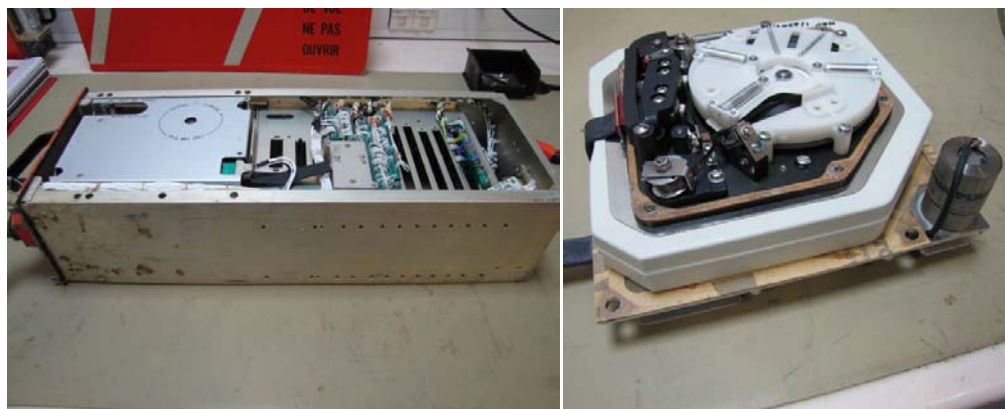
Durante la digitalización, se observó que los datos en las pistas dos (2), tres (3), cuatro (4), cinco (5) y seis (6) tenían buena calidad, pero los de la pista uno (1) indicaban una calidad muy baja.

Imagen 8 Condición del DFDR durante el proceso de análisis en las instalaciones del BEA.

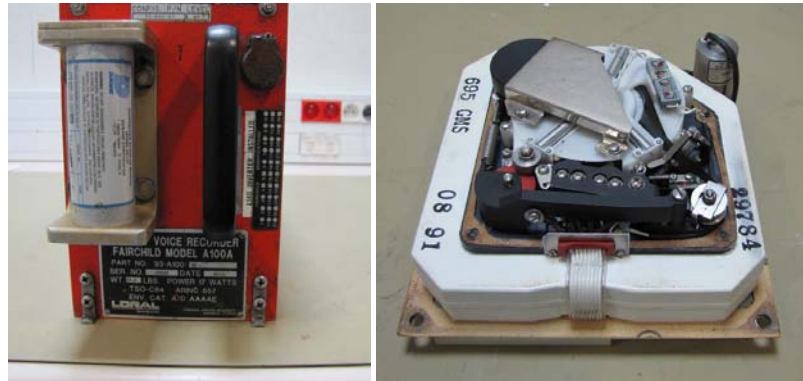
El CVR fue desensamblado para extraer la cinta magnética y durante la inspección de ésta, se encontró que tenía un buen aspecto físico (ver imagen 9). Su reproducción, sincronización con la hora UTC y digitalización, se realizaron utilizando el programa Samplitude. Con la información reproducida del CVR se elaboró la transcripción de las conversaciones en la cabina.

Imagen 9 Condición del CVR durante el análisis en el BEA.

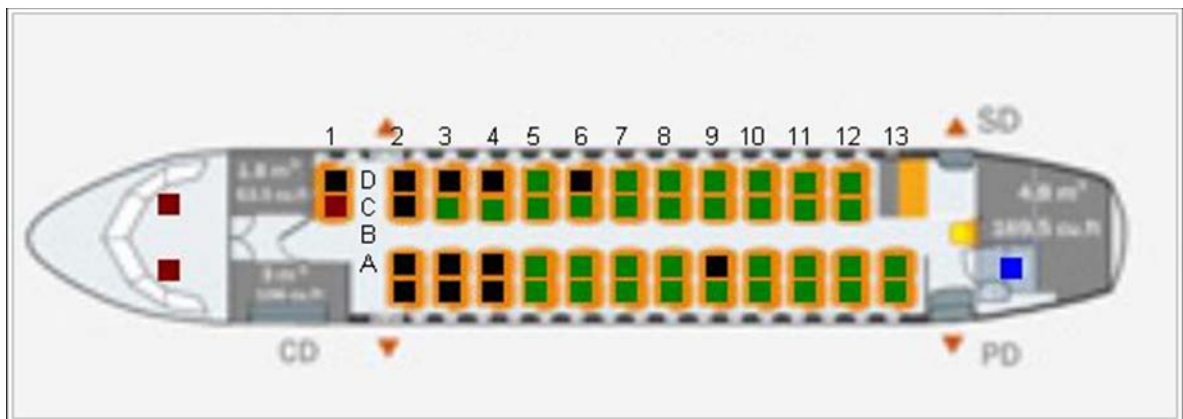
Distribución de las personas abordo era la siguiente: tripulación fallecida (marrón), pasajeros fallecidos (negro), tripulante de cabina sobreviviente (azul), pasajeros sobrevivientes (verde), ver imagen 10.

Imagen 10 Distribución de las personas abordo.

Según información obtenida por los cuerpos de seguridad y rescate que actuaron en el accidente, el pasajero que se encontraba en el asiento 9B, había sufrido lesiones al momento del accidente pero estaba con vida, y durante su intento de evacuar la aeronave tuvo otras lesiones que provocaron su muerte.
