Untersuchungsbericht

Art des Ereignisses: Unfall
Datum: 08.08.2017
Ort: Bodensee

Luftfahrzeug: Flugzeug
Hersteller: The New Piper Aircraft
Muster: PA-46-350P

Aktenzeichen: BFU17-1048-CX

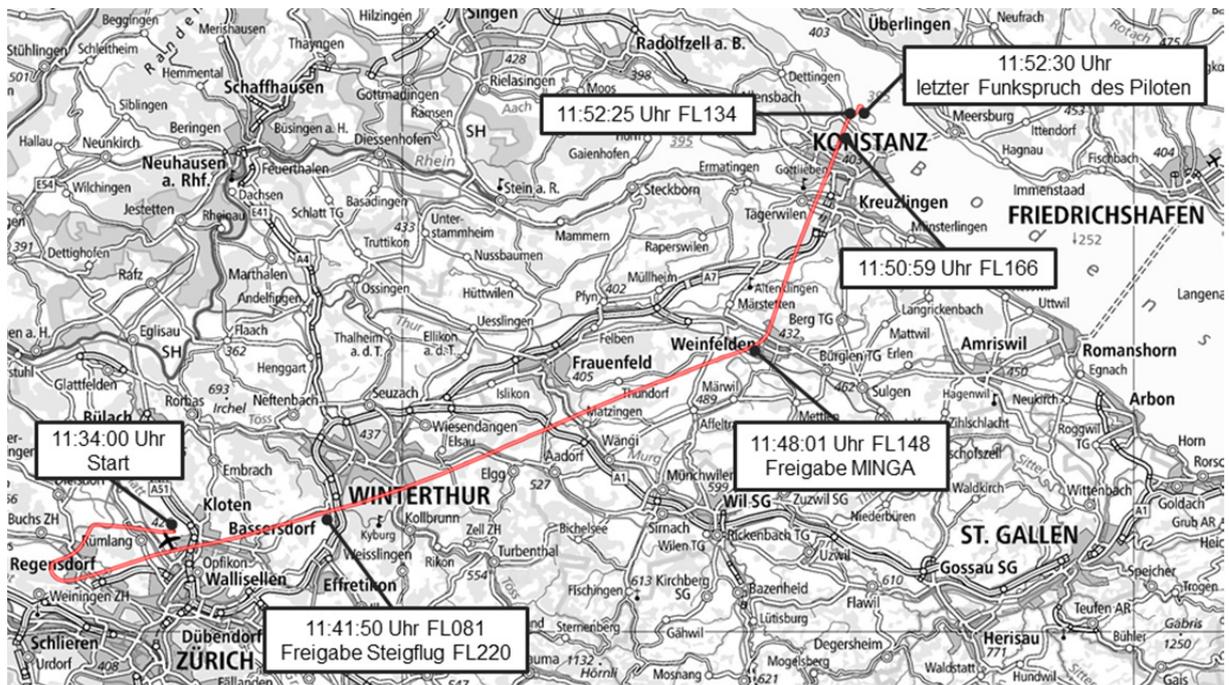
Um 11:52:25 Uhr befand sich das Flugzeug in FL 134, deshalb rief der Lotse von Swiss Radar den Piloten um 11:52:27 Uhr per Funk, worauf dieser 3 Sekunden später antwortete: „*We have an emerg [...]*“. Laut Funkaufzeichnung war die Stimme des Piloten als laut und hoch wahrgenommen worden. Vier weitere Aufrufe seitens Swiss Radar blieben vom Piloten unbeantwortet (Abb. 1).

Abb. 1: Radaraufzeichnung (rot) des gesamten Fluges Quelle: Flugsicherungsunternehmen, Bearbeitung BFU

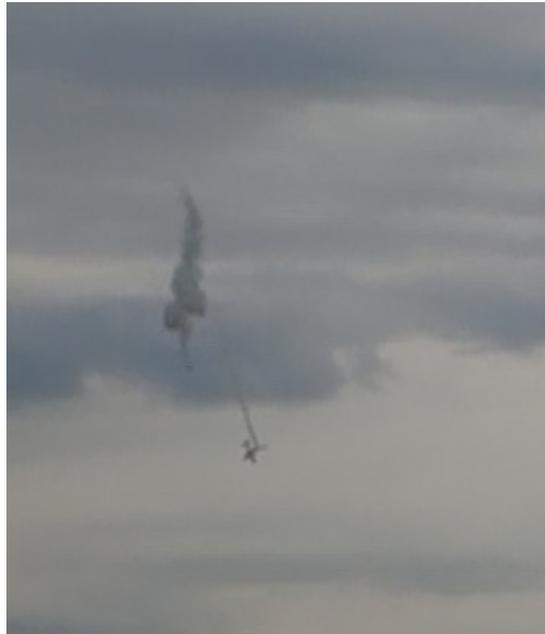
Zeugen beobachteten das Flugzeug, als es senkrecht nach unten stürzend und sich um die Längsachse nach rechts drehend unterhalb der Wolkenbasis auftauchte. Die Videoaufzeichnung eines Zeugen zeigt das Abbrechen der linken Tragfläche und den als Kraftstoffwolke aus dem linken Flächentank austretenden Kraftstoff. Es folgte der Bruch der rechten Tragfläche, ebenfalls erkennbar am Kraftstoffnebel, der als Streifen aus dem Flächentank austrat (Abb. 2). Dem Video waren außerdem laute Propellergeräusche zu entnehmen.

Abb. 2: Videoausschnitt, Flugzeug im Sturzflug unmittelbar vor dem Aufprall auf der Wasseroberfläche

Laut der Videoaufzeichnung schoss das Flugzeug senkrecht aus der etwa 2 000 ft AGL hohen Wolkenbasis. In den etwa 4 s, in denen das Flugzeug unter der Wolkendecke bis zum Aufprall auf die Wasseroberfläche sichtbar war, rissen die linke und danach die rechte Tragfläche infolge der enormen Strukturbelastungen ab. Das Triebwerk bzw. der Propeller waren laut hörbar.

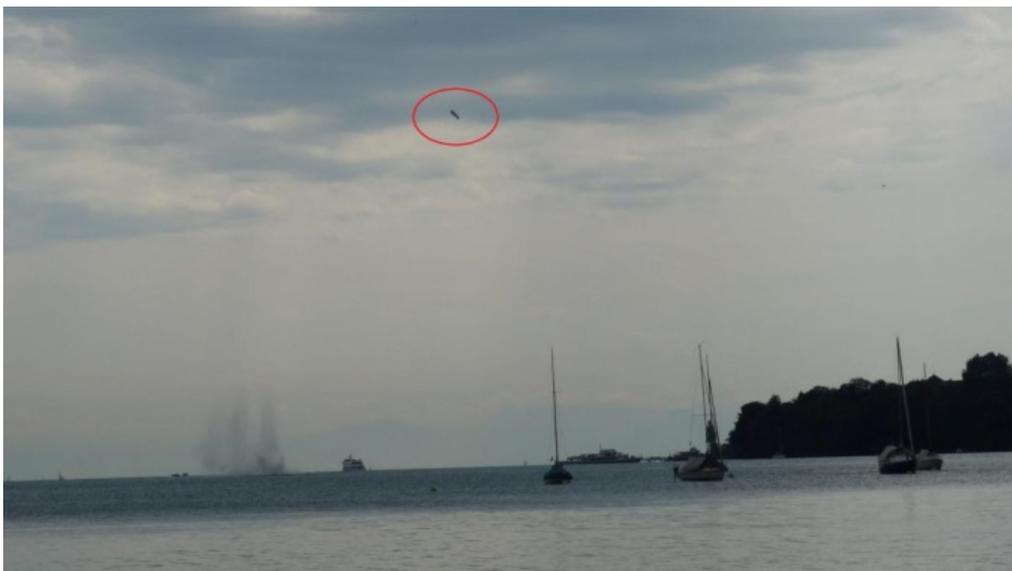
Der Aufprall auf die Wasseroberfläche des Bodensees erfolgte nordwestlich der Insel Mainau (Abb. 3). Die beiden Insassen wurden tödlich verletzt. Die Wrackteile des Flugzeuges wurden auf dem Grund des Bodensees in 50 m Wassertiefe lokalisiert.

Abb. 3: Wasserfontäne beim Aufprall des Flugzeuges (links unten), abgerissene Tragfläche (roter Kreis) im freien

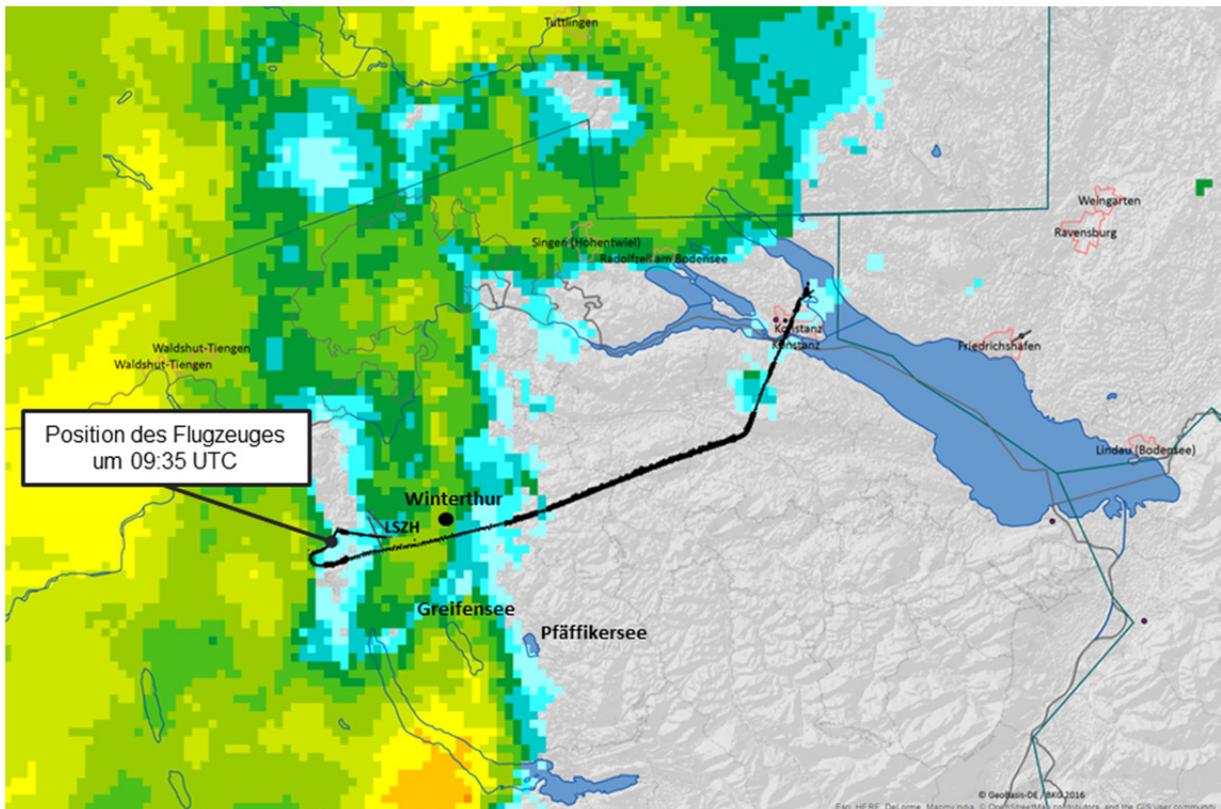
Das Luftfahrzeug war um 09:34 UTC vom Flughafen Zürich-Kloten in Richtung Westen gestartet. Zu diesem Zeitpunkt passierte eine Schauerlinie mit leichten bis mäßigen Niederschlägen, die sich etwa von Schaffhausen bis zum Zürichsee erstreckte, den Flughafen ostwärts (Abb. 5).

Abb. 5: Niederschlagsradar (Niederschlag farbige) im Bereich der Flugstrecke Zürich-Bodensee (schwarze Linie) um 09:35 UTC
Quelle: DWD

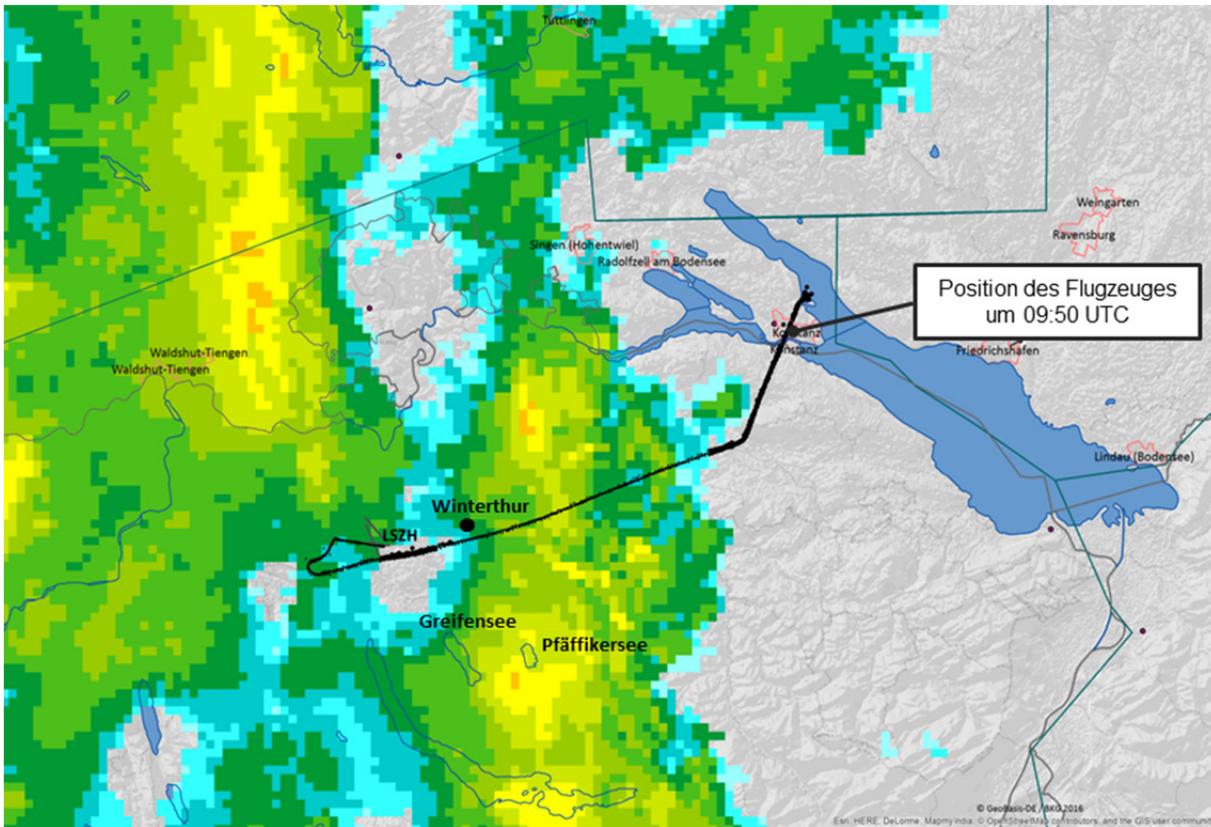
Zwischen 09.45 UTC und 09.50 UTC verließ das Flugzeug den Niederschlagsbereich der Schauerlinie und schwenkte auf einen Nordnordostkurs Richtung Konstanz ein (Abb. 6).

Abb. 6: Niederschlagsradar (Niederschlag farbig) im Bereich der Flugstrecke Zürich Bodensee (schwarze Linie) um 09:50 UTC

Der durchflogene Temperaturbereich betrug etwa 0 bis -8 °C, da um 09.50 UTC etwa FL 155 erreicht wurde. Die Messung von 09.45 UTC zeigte für die restlichen vom Luftfahrzeug zu durchquerenden Niederschläge leichte Intensität an.

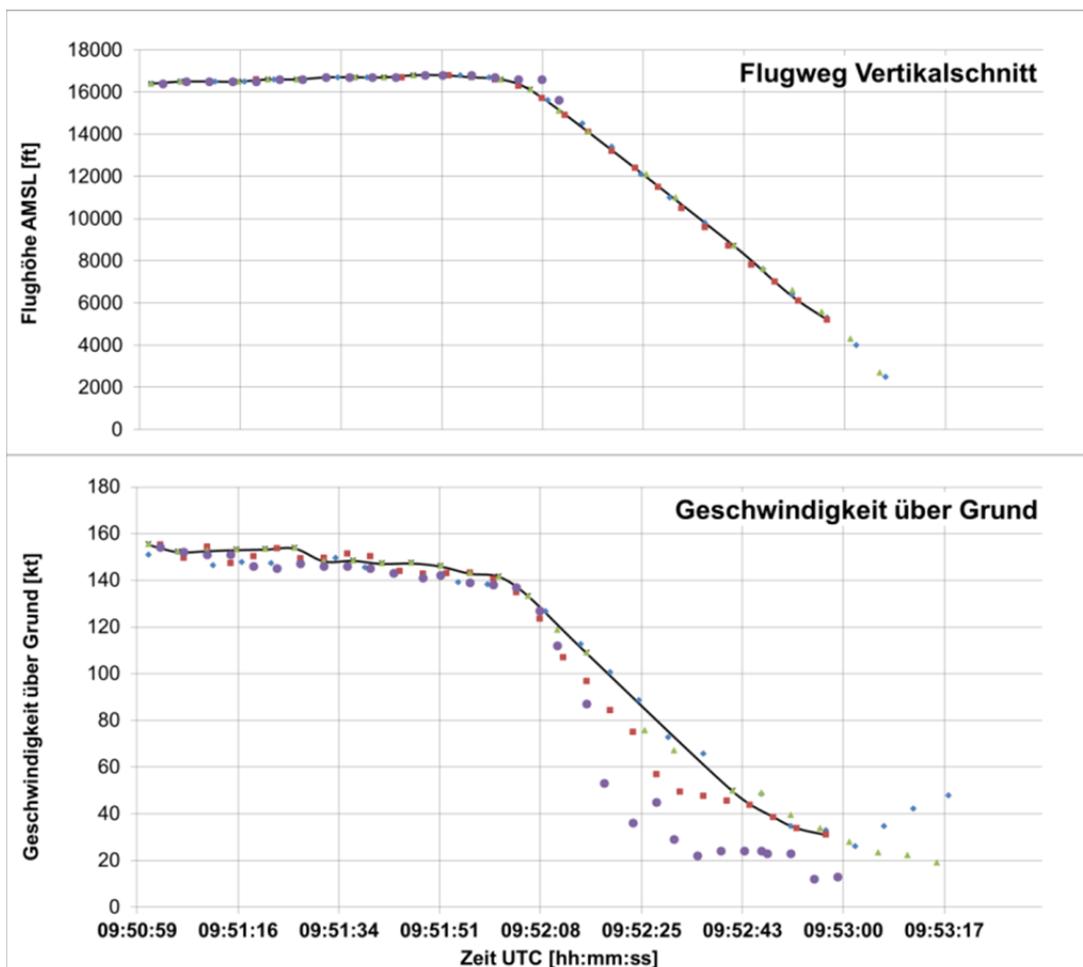
Der BFU lagen die Flugwegaufzeichnungen des schweizerischen und des deutschen Flugsicherungsunternehmens sowie die Aufzeichnungen der Bundeswehr zur Auswertung vor. Im Rahmen der Flugweganalyse wurden die letzten Minuten des Fluges zwischen 09:50:59 und 09:53:34 UTC betrachtet (Abb. 7).

Abb. 7: Flugweganalyse, die verschiedenfarbigen Punkte sind die Daten verschiedener Radarstationen

Aus dem Vertikalschnitt geht hervor, dass das Flugzeug innerhalb von etwa 80 Sekunden ca. 16 500 ft an Höhe verlor. Daraus ergibt sich eine durchschnittliche Sinkrate von etwa 12 400 ft/min (63 m/s).

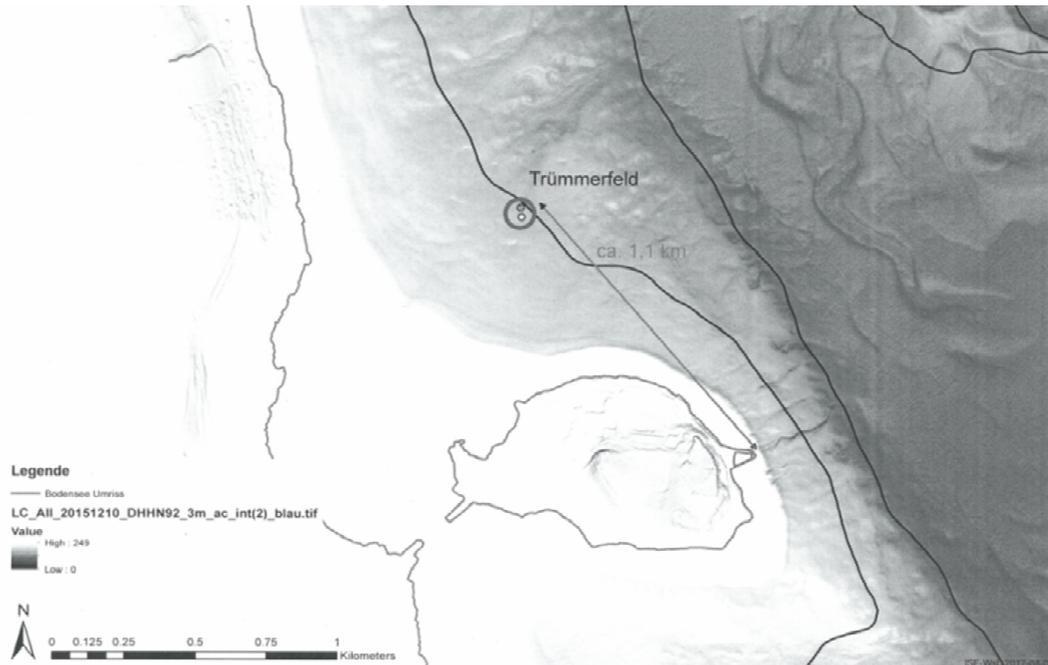
Das Wrack des Flugzeuges wurde etwa 1 100 m nordwestlich des Hafens der Insel Mainau im Bodensee in 50 m Wassertiefe mittels Einsatz eines Tauchroboters lokalisiert (Abb. 8). Das Trümmerfeld hatte eine Ausdehnung von etwa 20 x 20 m. Der Seeboden war in diesem Bereich wenig strukturiert. Etwa 70 m südlich des Trümmerfeldes wurden Tragflächenteile des Flugzeuges lokalisiert.

Abb. 8: Lage der Wrackteile (Trümmerfeld) des Flugzeuges in 50 m Wassertiefe

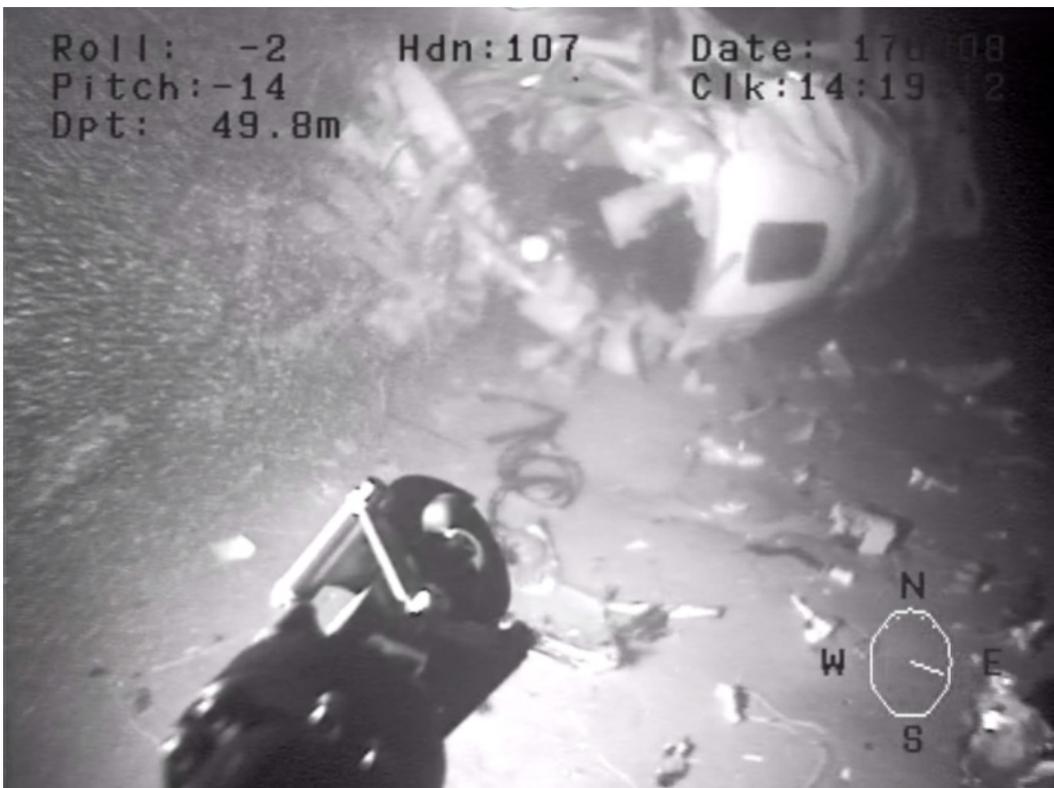
In dem Trümmerfeld konnte das Hauptwrack, Kabine und Rumpf, identifiziert werden (Abb. 9).

Abb. 9: Lokalisation und Identifizierung des Hauptwracks in 50 m Wassertiefe

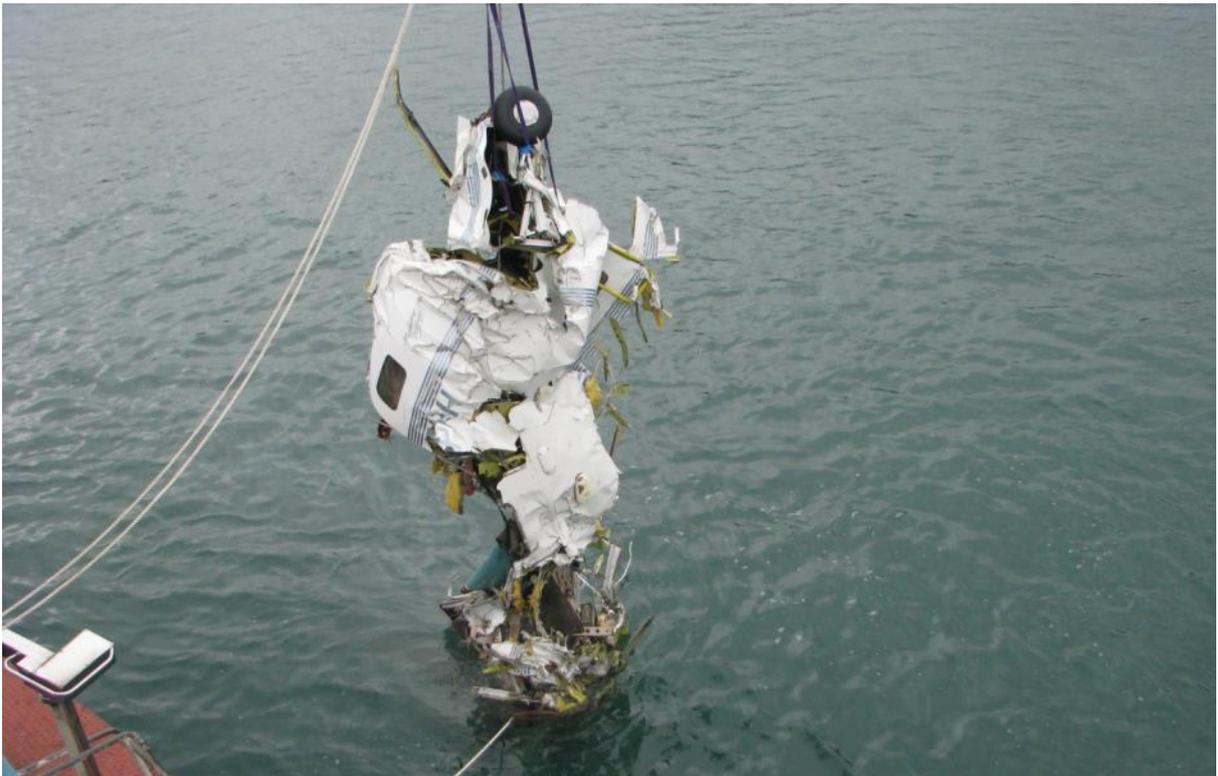
Die geborgene Kabine und der Rumpf zeigten im Bereich des Cockpits, in den seitlichen Beplankungspartien sowie im leitwerksnahen Rumpfteil starke Stauchungsfalten. Die Kabine selbst war zerstört (Abb. 10). Die beiden Leichen wurden im Cockpit vorgefunden.

Abb. 10: Bergung des Hauptwracks

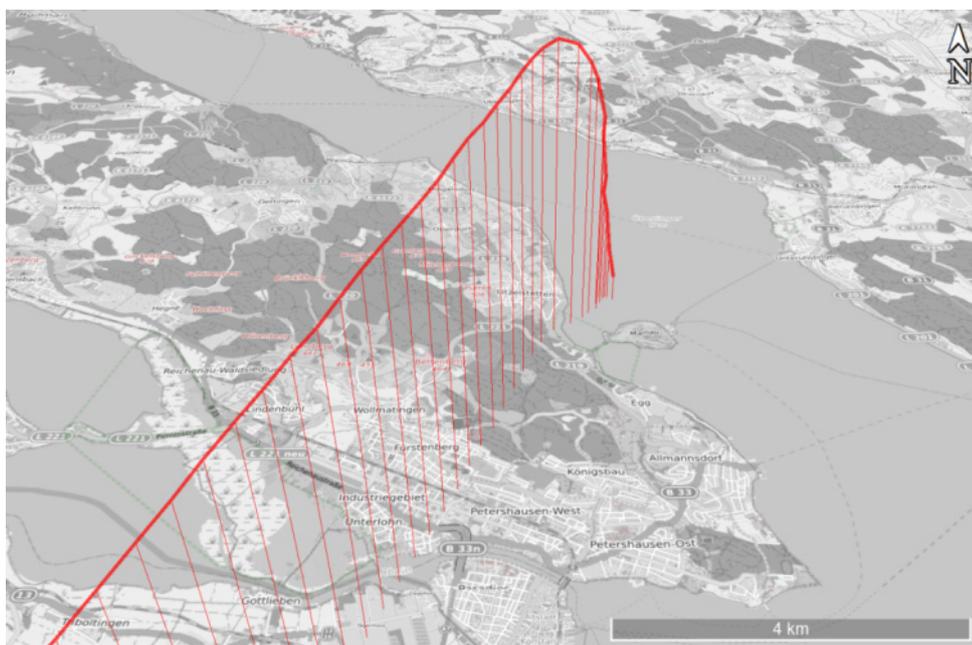
Das Flugzeug geriet entweder durch aerodynamische Effekte aufgrund des Eisansatzes oder durch einen Steuerfehler in eine nicht mehr kontrollierte Fluglage.

Der dann folgende enorme Höhenverlust bei einer durchschnittlichen Sinkrate von 12 400 ft/min (63 m/s) spricht für einen vollständigen Kontrollverlust über das Flugzeug (Abb. 11).

Abb. 11: Flugweg im Zeitraum von 11:50 bis 11:53 UTC
