报告编号：AIIR (DB-1808031)

民用航空器不安全事件调查报告

2018年8月3日黑龙江鲲鹏通用航空有限
公司Y5B (D) /B-50AA飞机飞行事故

民航东北地区管理局

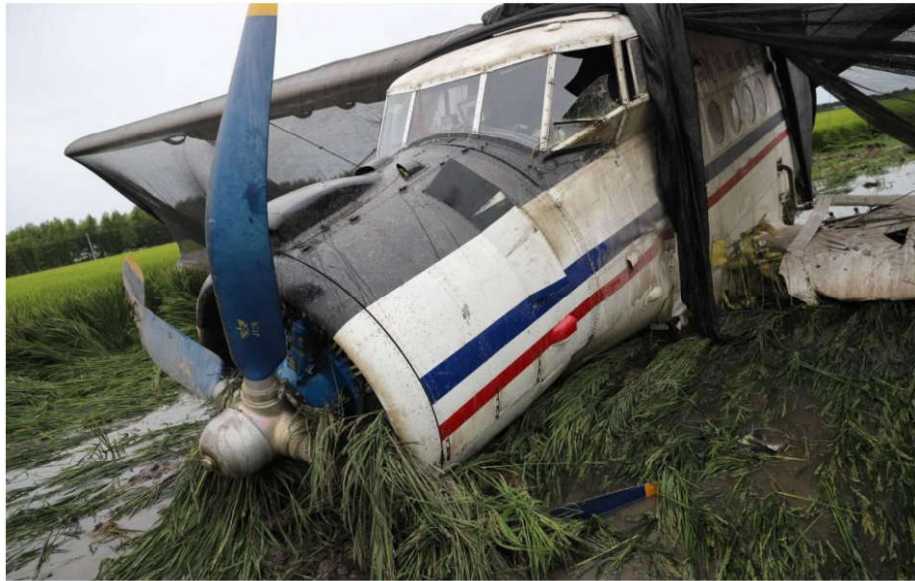
B-50AA 飞机整体完整，但严重损毁。螺旋桨四片桨叶严重变形，3号桨叶完全陷入泥中，4号桨叶部分陷入泥中。

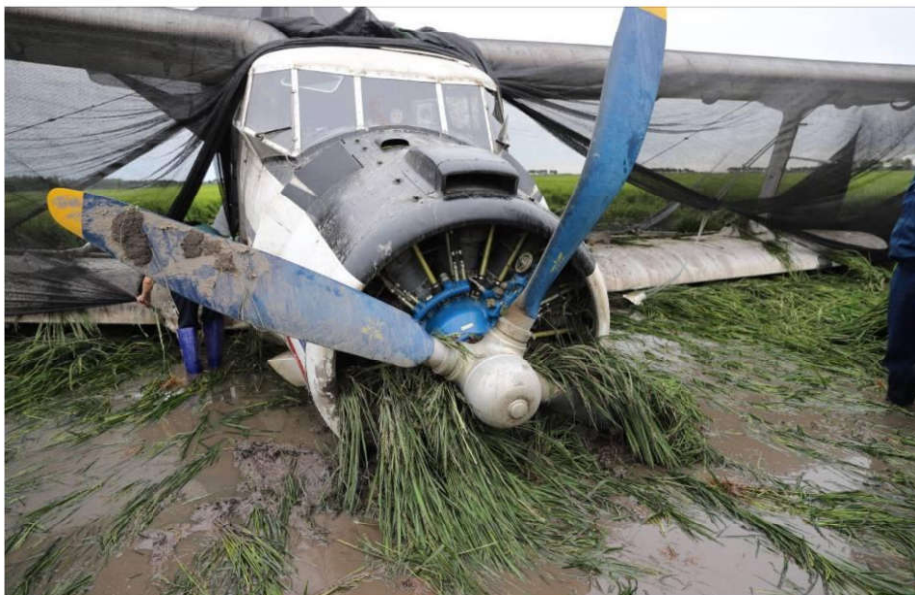
发动机严重损毁，迫降时冲击地面进入大量植被和泥浆，后经厂家判断报废。

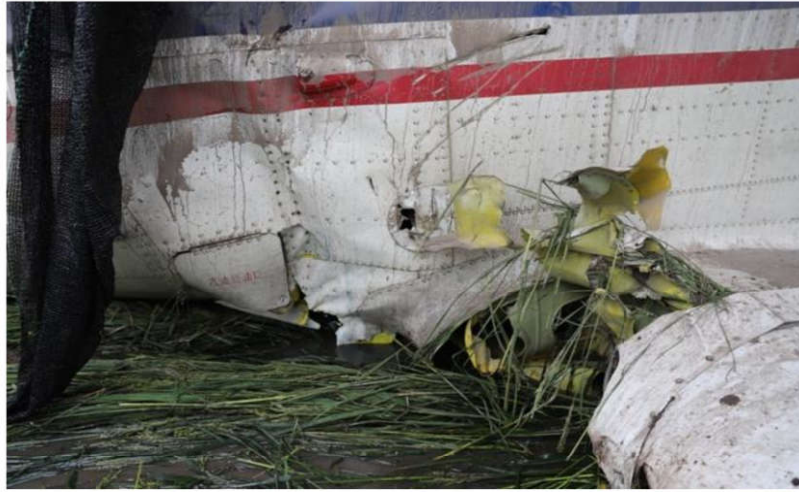
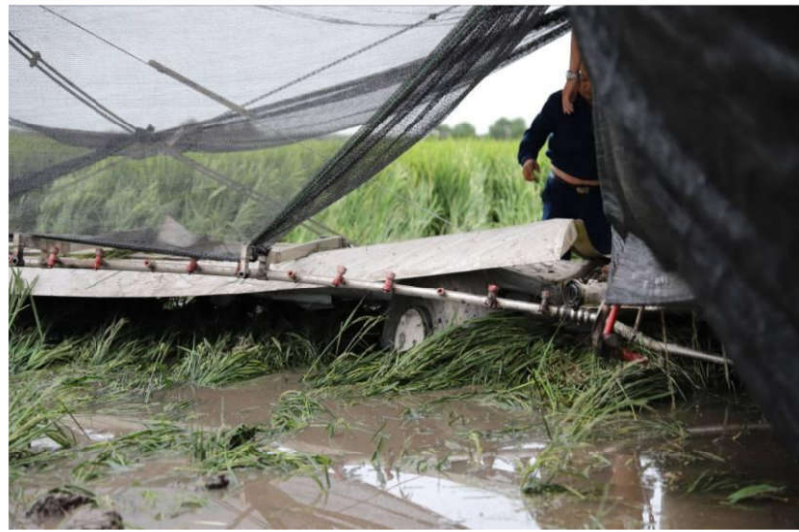
飞机发动机与机身结合部下部挤压变形明显。左下翼损毁，左上翼基本完好，左两翼间张线撕断。右下翼损毁，右上翼基本完好。

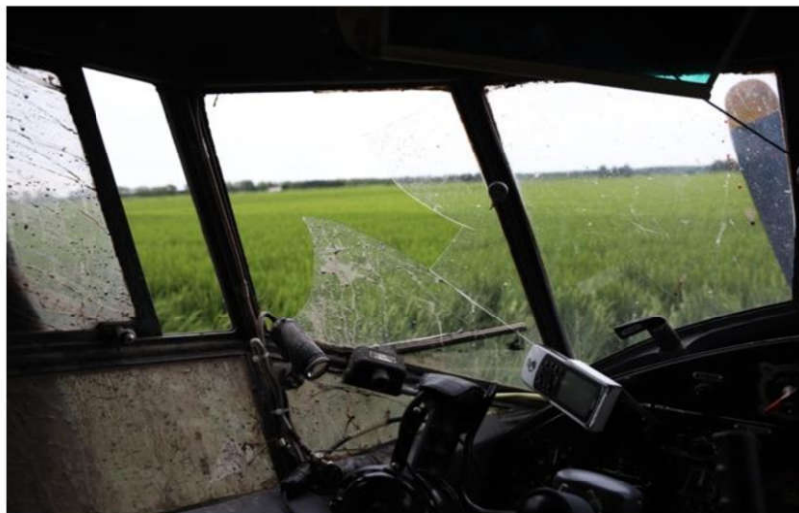
飞机驾驶舱左侧风挡破碎，碎片导致副驾驶头部划伤。

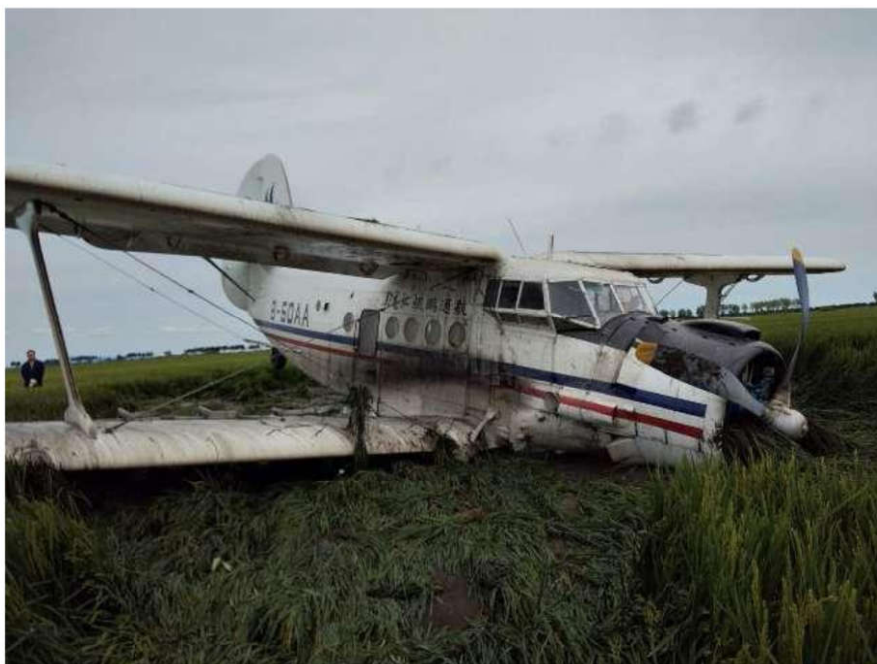
B-50AA 飞机坠落于青龙山机场跑道中心方位 184°、约 2 公里处的水田中，坠机地点坐标为 N47 °40′ 14″ E133 °02′ 20″。航空器整体较为完整，未发现失火痕迹，少量脱落物散落。机腹前部位于水中，第一接地点位于水田中，有明显的尾轮接地痕迹，水中有大量明显可见的滑油和汽油。发动机 4 片叶片受地面撞击影响产生弯曲，均有明显纵向弯

曲，由于现场被大量水体覆盖且土质泥泞，未能确认转动打地的痕迹。

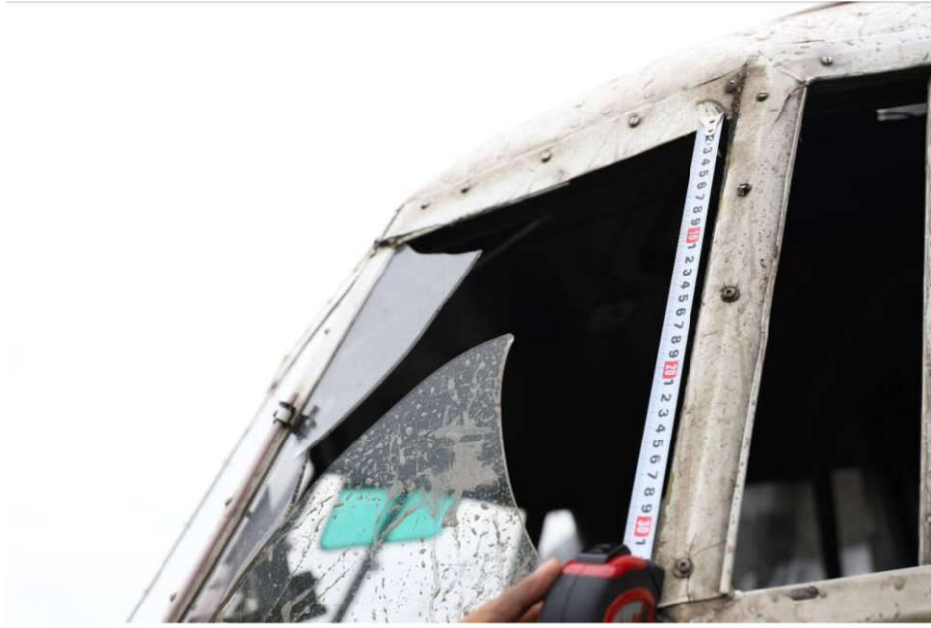
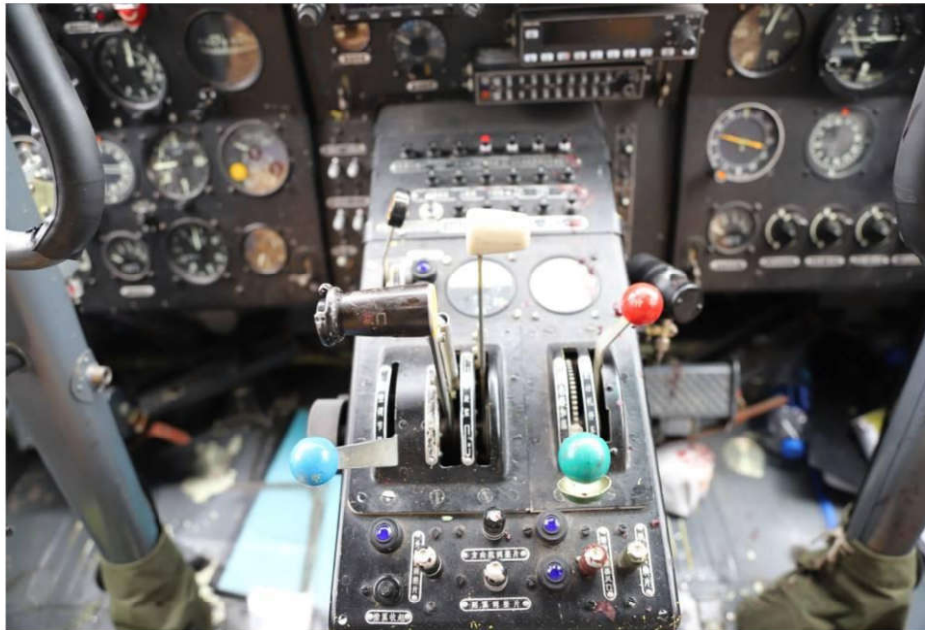
1.7.1 驾驶舱及前部座舱损伤情况

驾驶舱左侧风挡玻璃破碎。操纵盘上的油门杆中间靠前位置，高空杆最后，变距杆最前，停车手柄最前，加温手柄最后位，磁电机开关零位，进气压力表 730 毫米水银柱，四通开关位于打开位置，滑油压力表零位下，汽油压力表零位下，滑油温度零位。

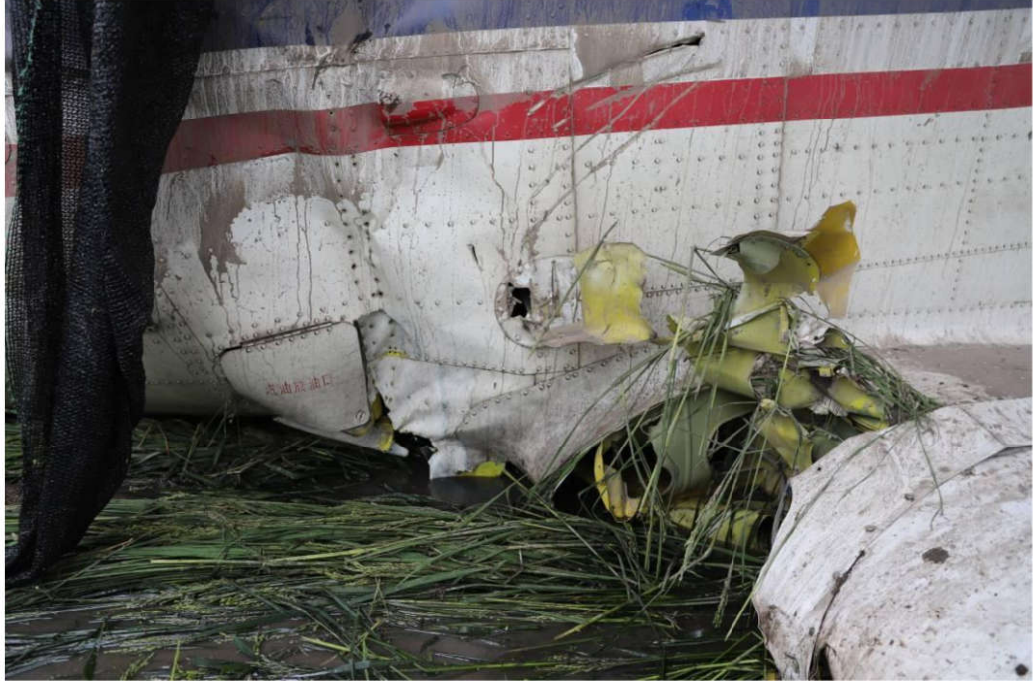
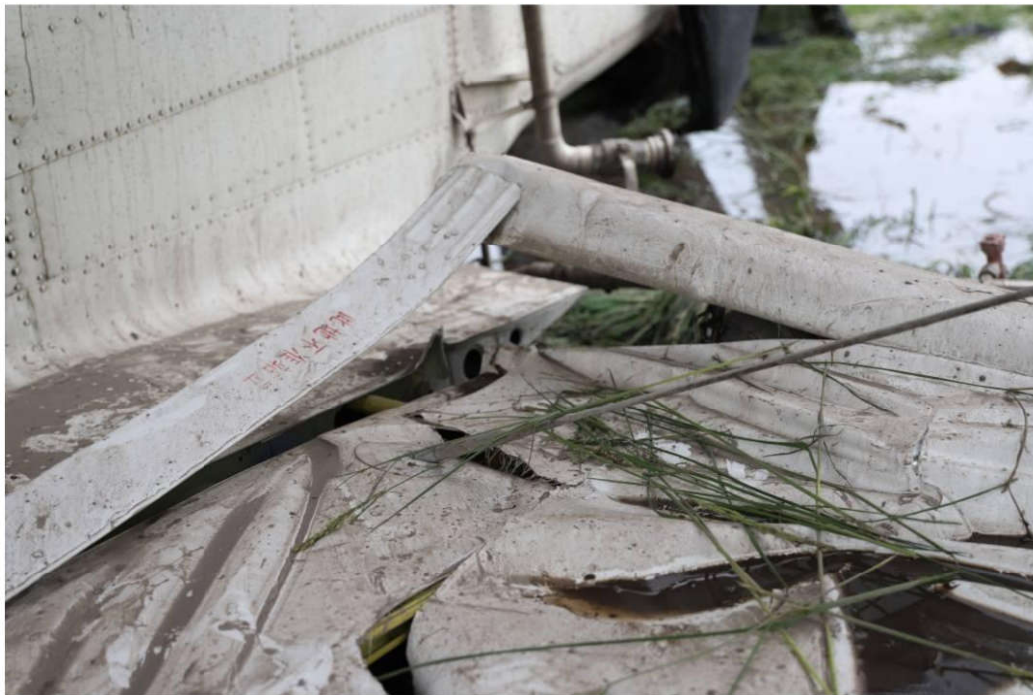
1.7.2 机翼机身结构损伤情况

左右机翼都有损伤，但均未与机身完全分离，左下翼整流包皮撕裂，左上翼基本完好，左两翼间张线撕断。右下翼已损毁，根部撕裂，右上翼基本完好。前主起落架支撑杆断裂，两机轮挤压在两翼下部。观察到大量燃油泄漏。

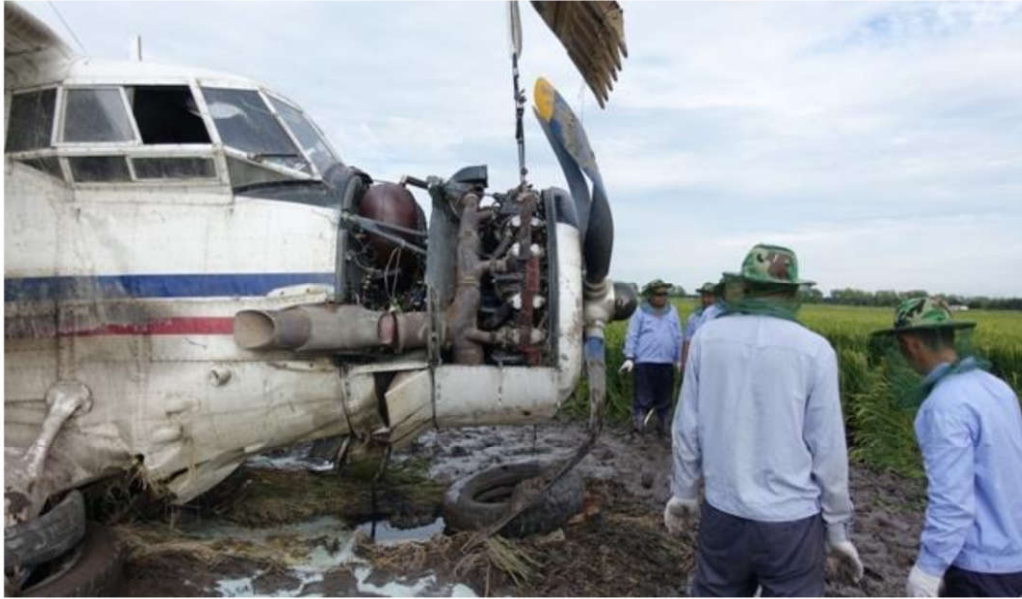
1.7.3 发动机螺旋桨损伤情况

螺旋桨四片桨叶形变严重，螺旋桨一二四号桨叶向后弯曲变形大约 30 度，三号桨叶向后变形大约 45 度。

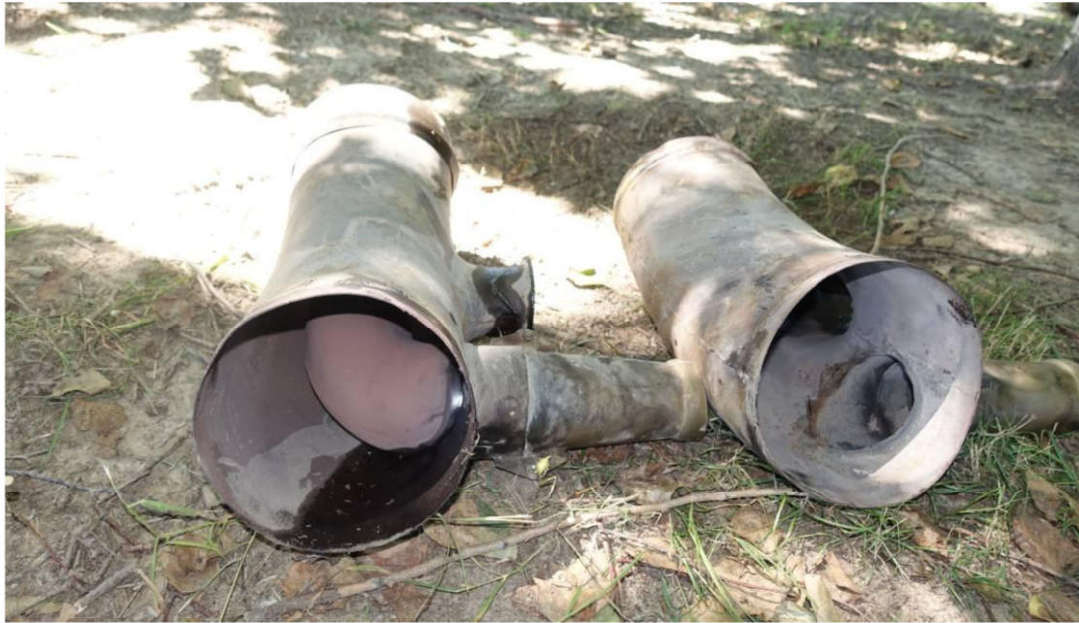
鲲鹏通航在从事发地搬离航空器的过程中，安排厂家将发动机从事故飞机机体进行分离并对发动机排气管进行了进一步的拆检。拆检中，调查人员发现左侧主排气管内加温管断裂并在飞行中已经脱落，并非由于迫降冲击脱落。

根据机场监控等物证，排除飞机由于油量耗尽停车的可能，结合 Y5 飞机空中停车的其他案例，调查人员将调查重点转移到排气管加温管上。在拆检中，调查人员发现左侧主排气管内加温管断裂并在飞行中脱落，但在事发现场未能找到丢失加温管。

根据发动机排气管拆检情况判断，该机起飞后是由于发动机排气管内加温管脱落，导致排出的高温废气通过排气管进入汽化器使发动机进气混合比严重失调，引起发动机功率下降，进而造成空中停车。

加温管在使用 500 小时内，结合飞机 200 小时定检，可仅用煤油检查加温管有无渗漏（此处“飞机 200 小时定检”指发动机而非机体）。然而在该机 2017 年 8 月 18 日进行的发动机 200 小时定检、事发 20 天前（2018 年 7 月 14 日）进行的发动机 300 小时定检中，维修人员只是采取“目视检查方法”，使用放大镜对加温管进行了检查。在两次定检中，均没有按照适航指令 CAD87-Y005-04R1 用煤油检查加温管有无渗漏（如有裂纹会出现煤油浸渍），因此未能及时发现加温管裂纹，在后续的飞行中由于震动等原因导致事发时加温管整体脱落。

4.1 鲲鹏通航应当加强飞机发动机等关键部位检查，熟悉检查方法、步骤、技术标准和程序要求，确保飞机适航检

4.2 鲲鹏通航应当以“三基”建设为契机，加强机务人员维修作风建设，提高执行规章、严格执行适航指令的严肃性和严谨性。
