San José, 22 de setiembre del 2023

**CETAC-AC-2023-1168**

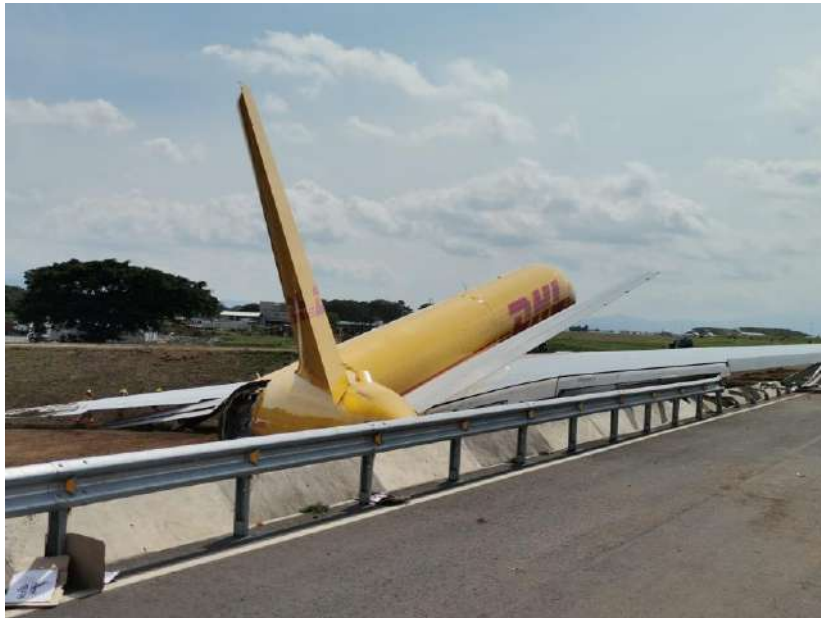
**Imagen 5.** Plano con orientación visual al sur oeste.

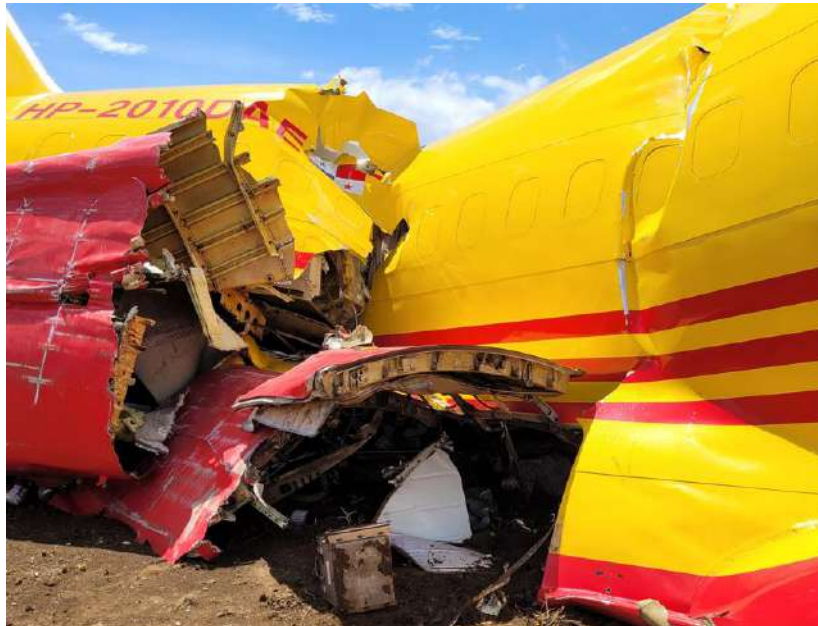
**Imagen 6.** Daños en el área delantera al empenaje.

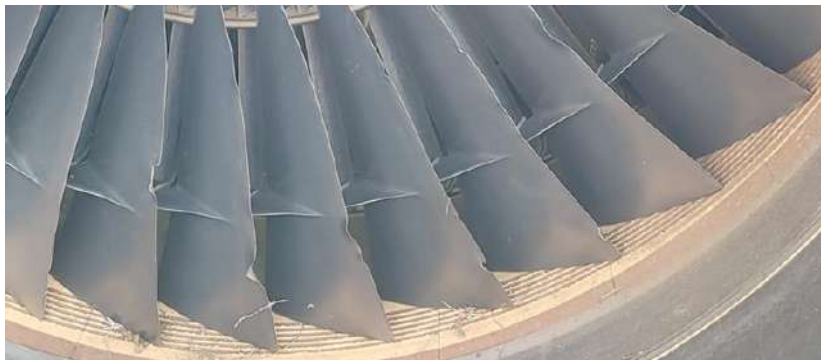
**Imagen 10.** Daños en los álabes del fan de la máquina izquierda.

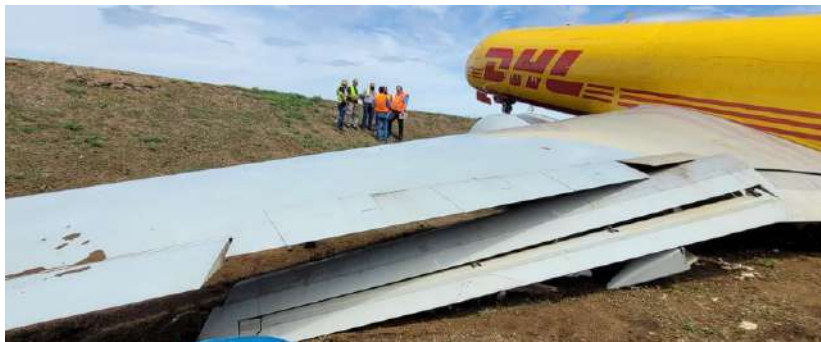
**Imagen 11.** Daños a dispositivos de aumento de sustentación del ala izquierda.

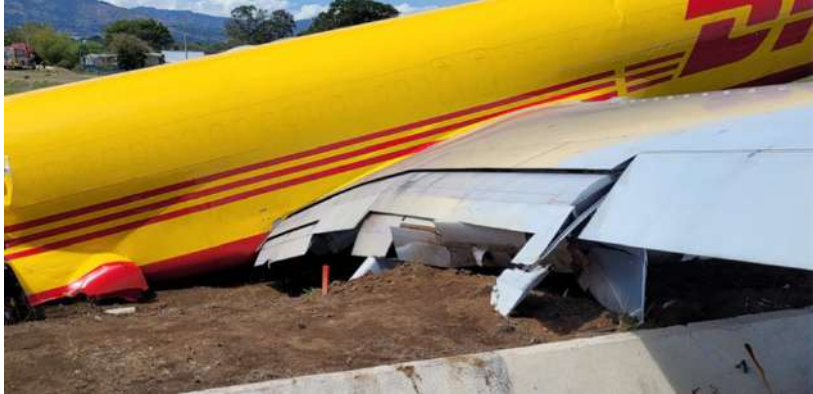
**Imagen 12.** Daños a dispositivos de aumento de sustentación del ala derecha.

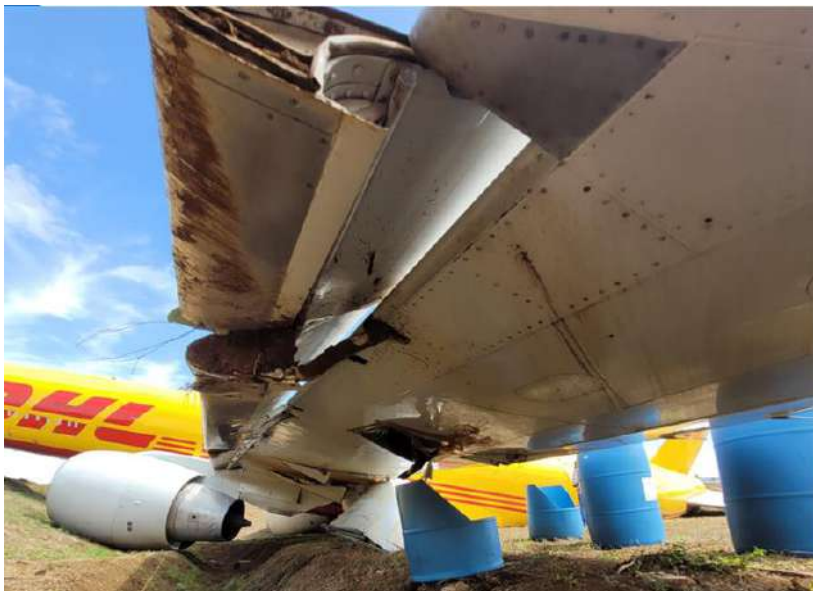
**Imagen 13.** Daños a dispositivos de extremo de ala (slats).

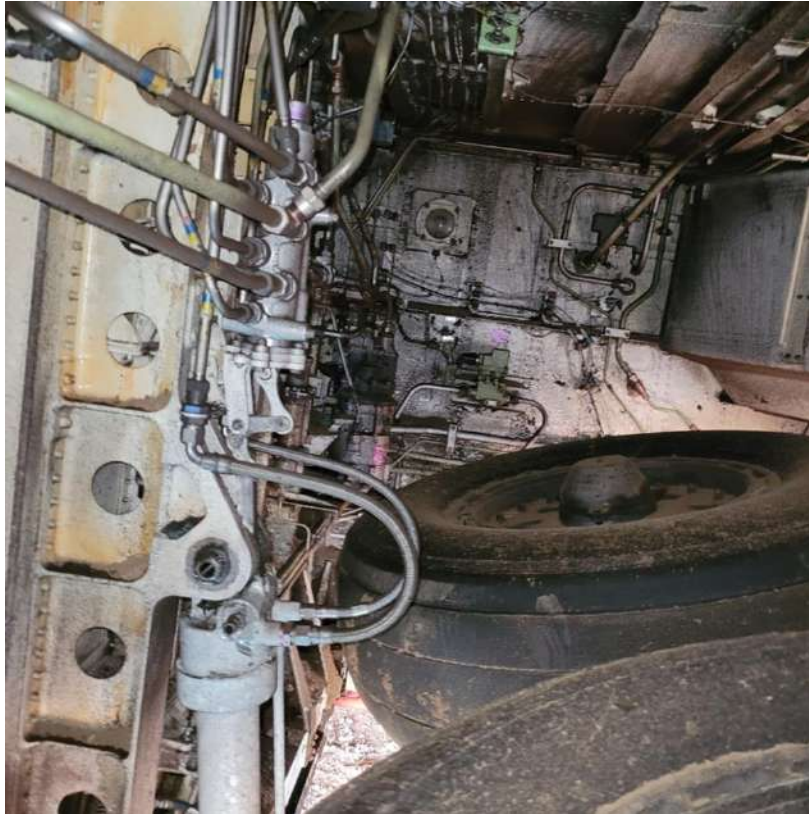
**Imagen 14.** Daño a los sistemas hidráulicos en el “Wheel Well” izquierdo 1 (acceso limitado por colapso).

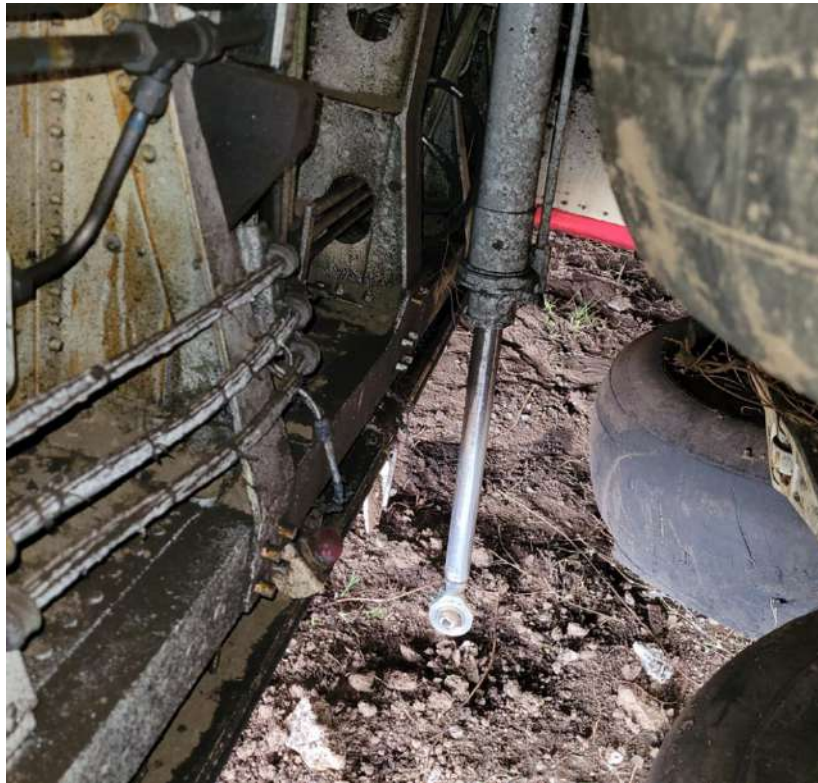
**Imagen 15.** Daño a los sistemas hidráulicos en el “Wheel Well” izquierdo 2 (acceso limitado por colapso).

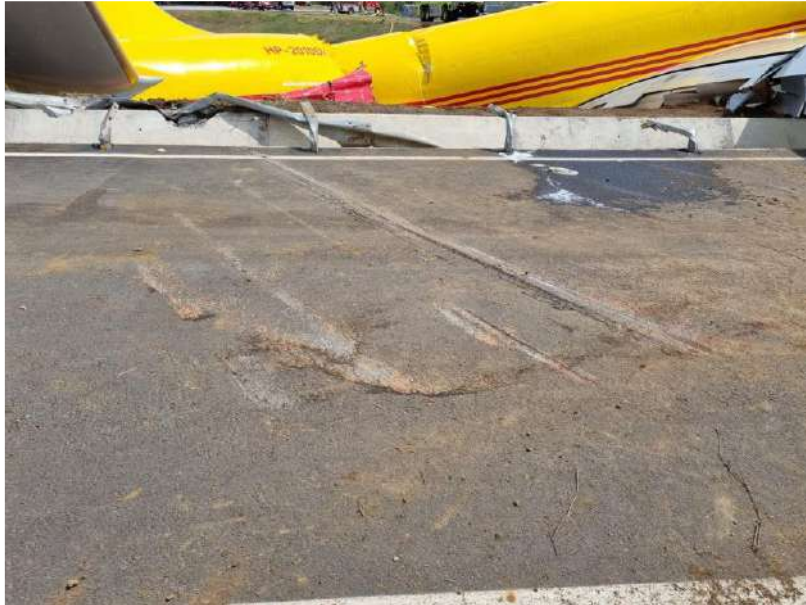
**Imagen 16:** Daños al pavimento.

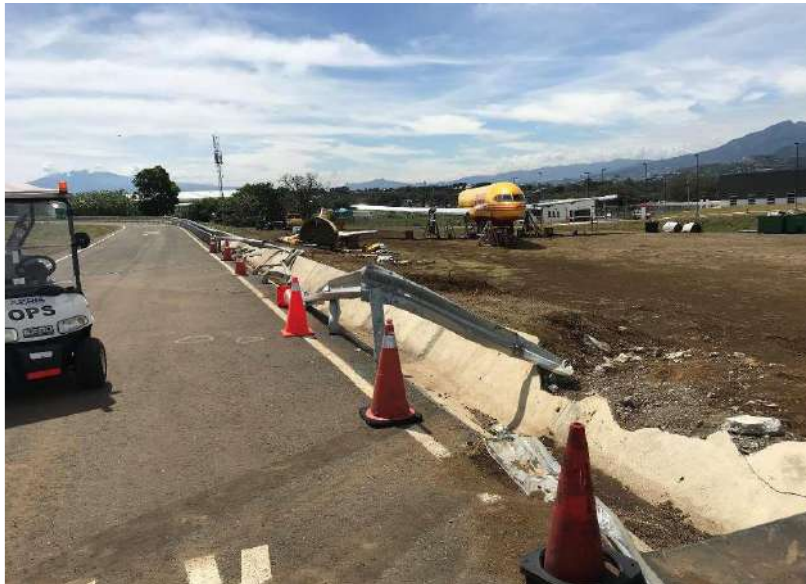
**Imagen 17:** Daños a la cerca de protección.

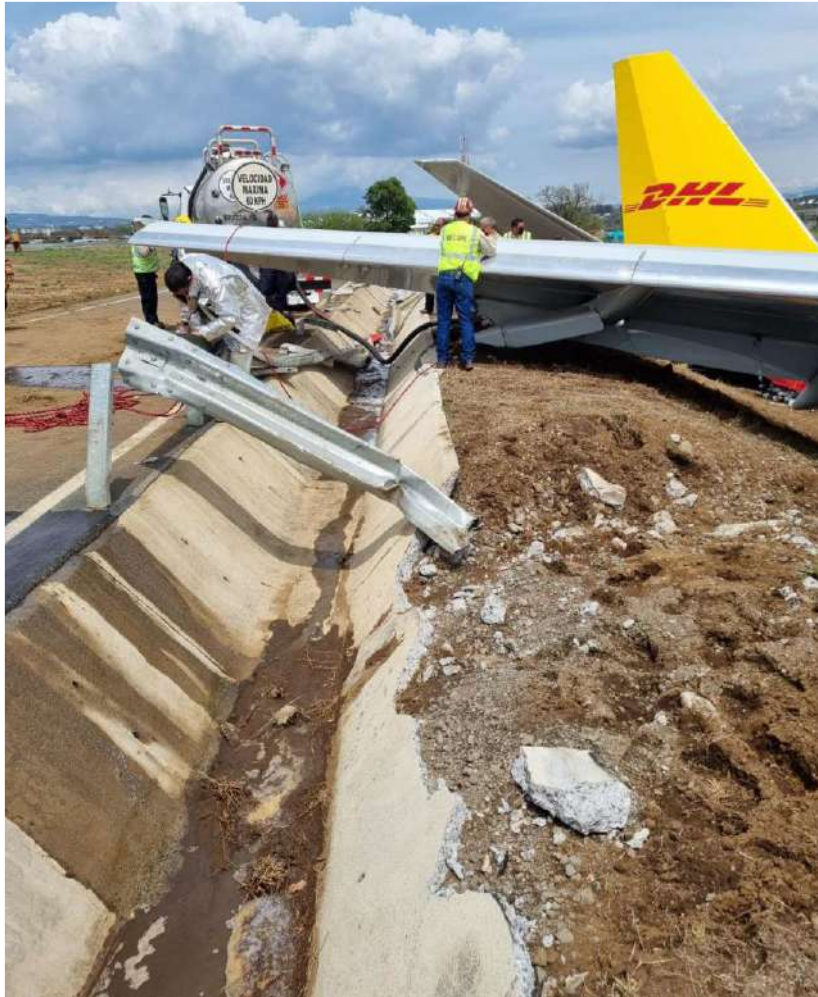
**Imagen 18:** Daños al canal trapezoidal 1.

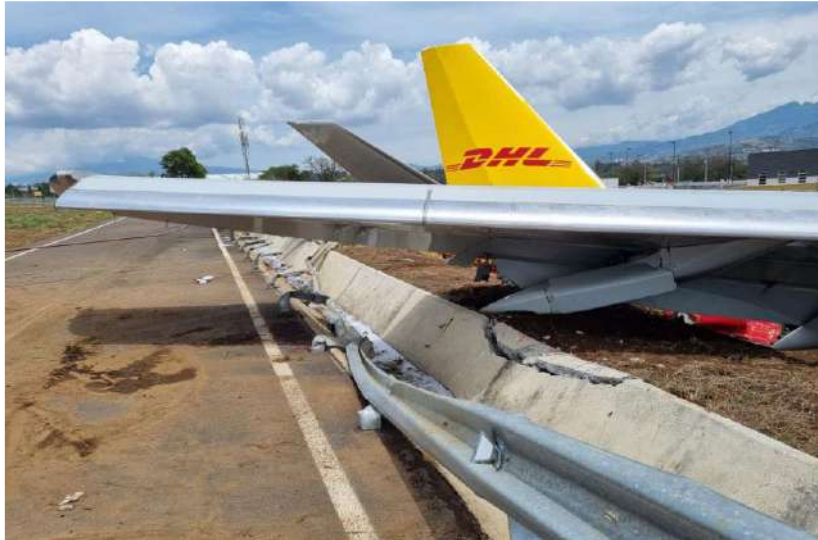
**Imagen 19:** Daños al canal trapezoidal 2.

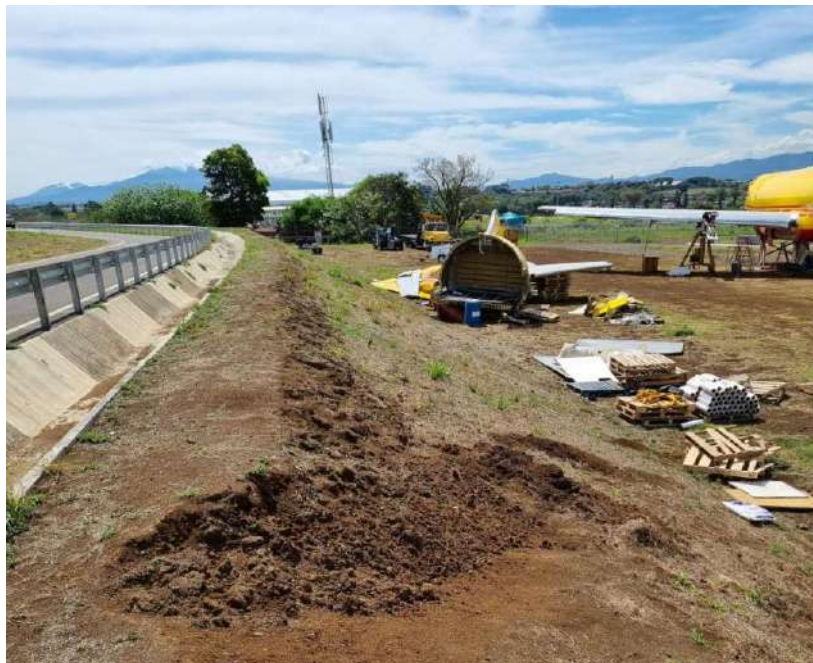
**Imagen 20:** Daños a taludes y canales 1.

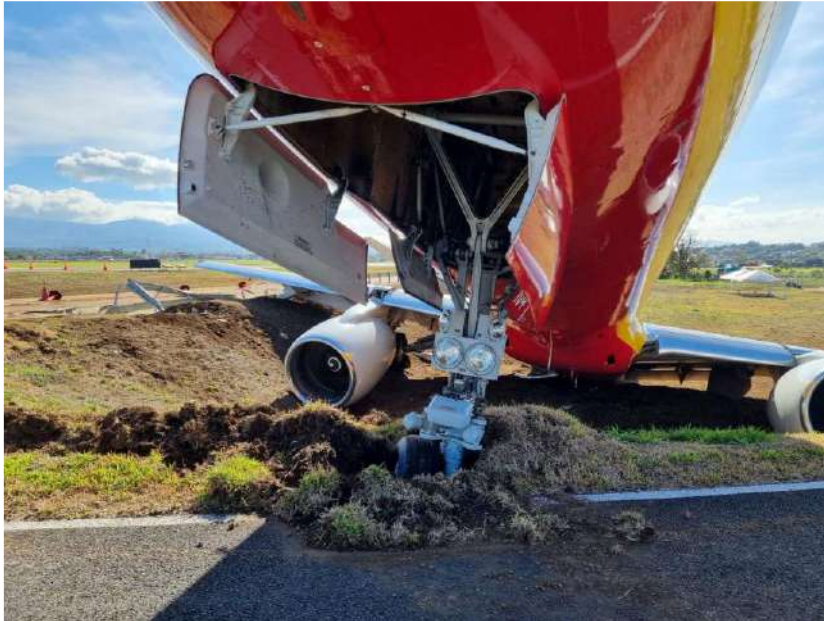
**Imagen 21:** Daños a taludes y canales 2.

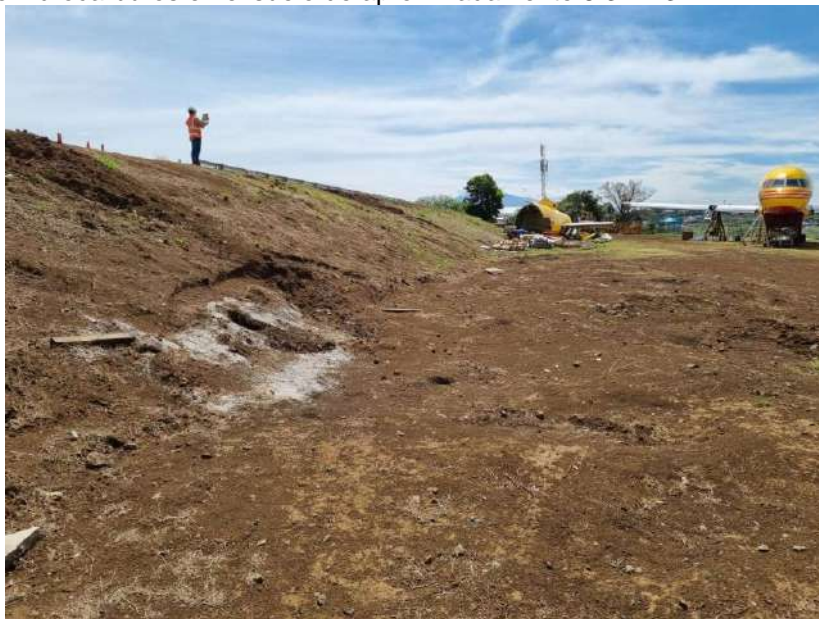
Elaborado por: Ricardo J. Jiménez	Revisado por: CETAC	Aprobado por: CETAC
Fecha: 05 de marzo del 2023	Fecha: 23 de marzo del 2023	Fecha: 12 de setiembre del 2023

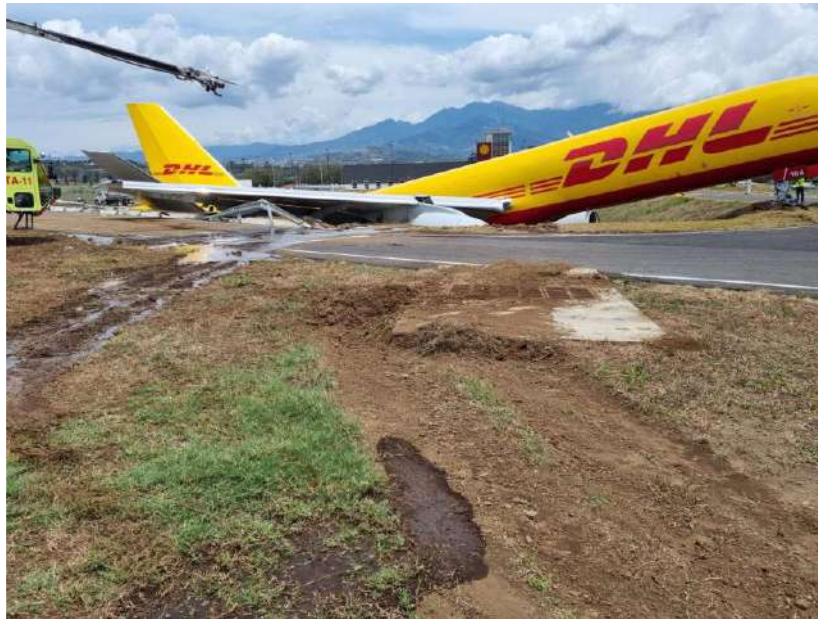
**Imagen 23:** Daños a zonas verdes (zacate) 1.

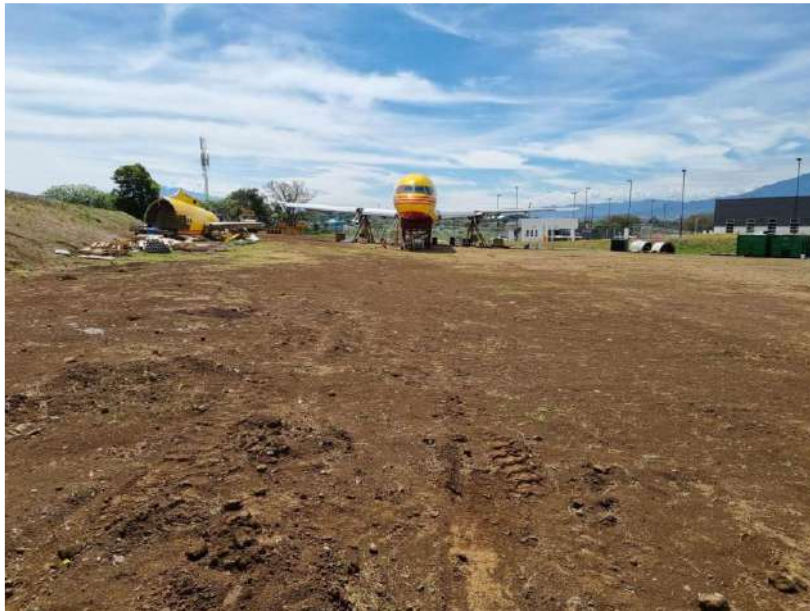
**Imagen 24:** Daños a zonas verdes (zacate) 2.

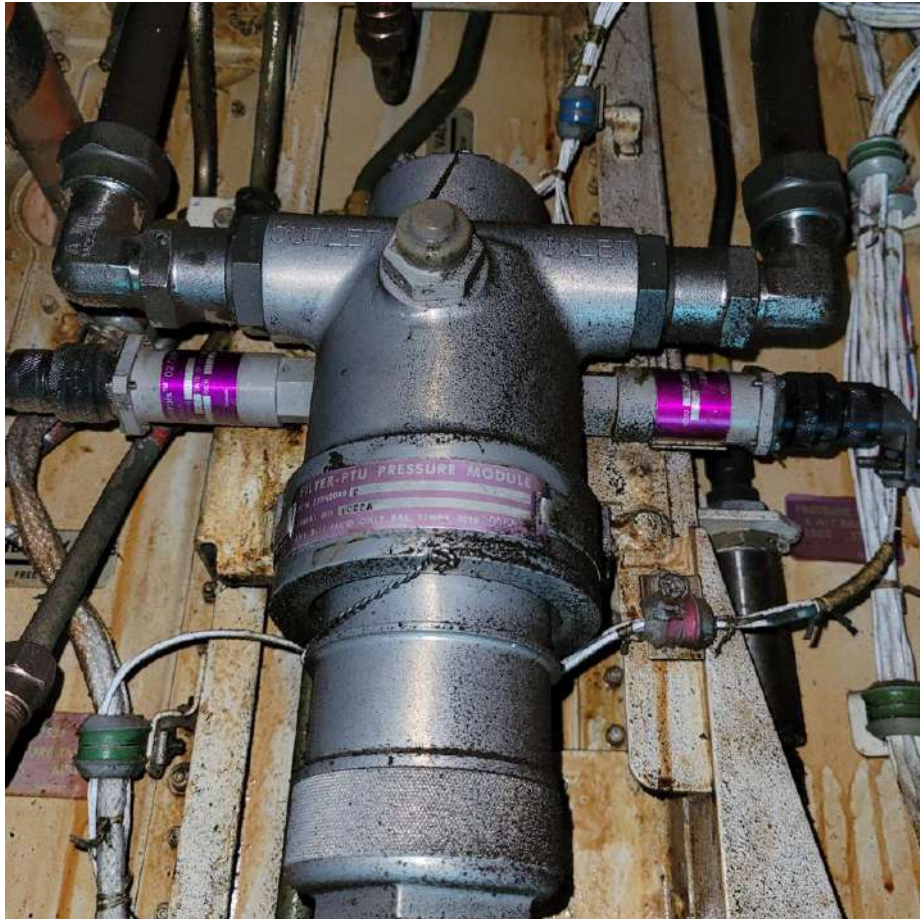
**Imagen 55:** PTU del HP-2010DAE con configuración anterior al SB 757-29-0056, P/N: 271N2040-2.

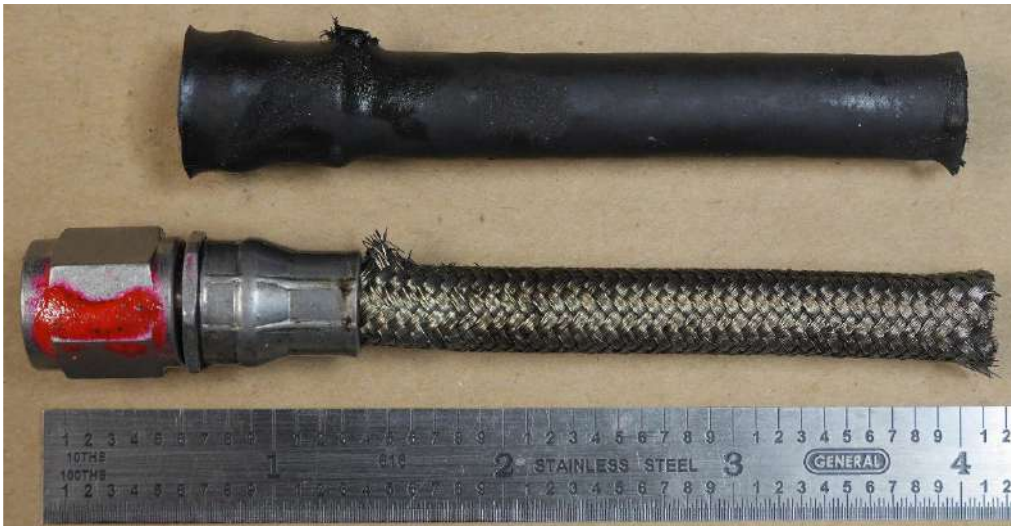
**Imagen 57:** Múltiples modos de fractura en los hilos de alambre de la manguera de retracción del actuador de bloqueo descendente L/H MLG.

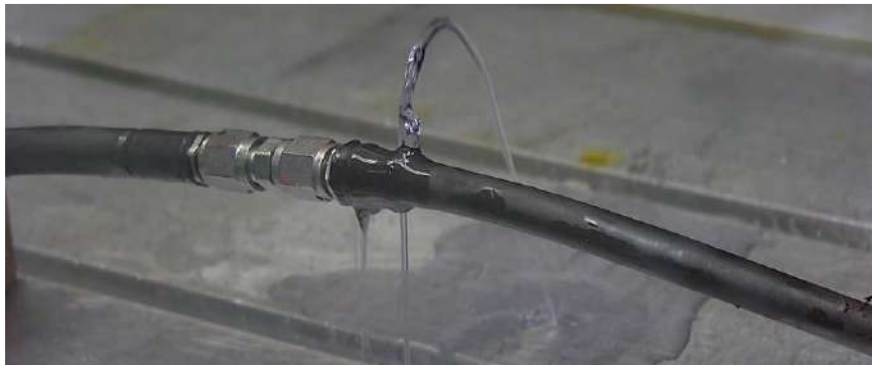
**Imagen 59:** Área de fuga de la manguera de retracción del actuador de bloqueo descendente L/H MLG.

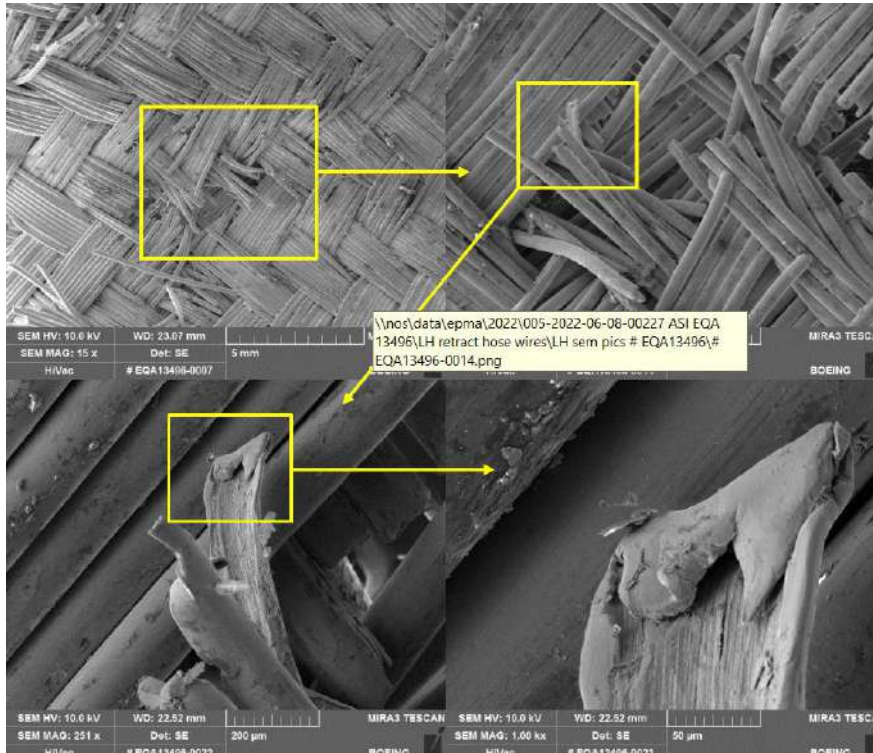
**Imagen 61.** Imágenes SEM de aumento creciente de Fracturas comunes atípicas y consistentes con des laminación y ahucamiento de los hilos CRES de la manguera de retracción del actuador de bloqueo descendente L/H MLG.

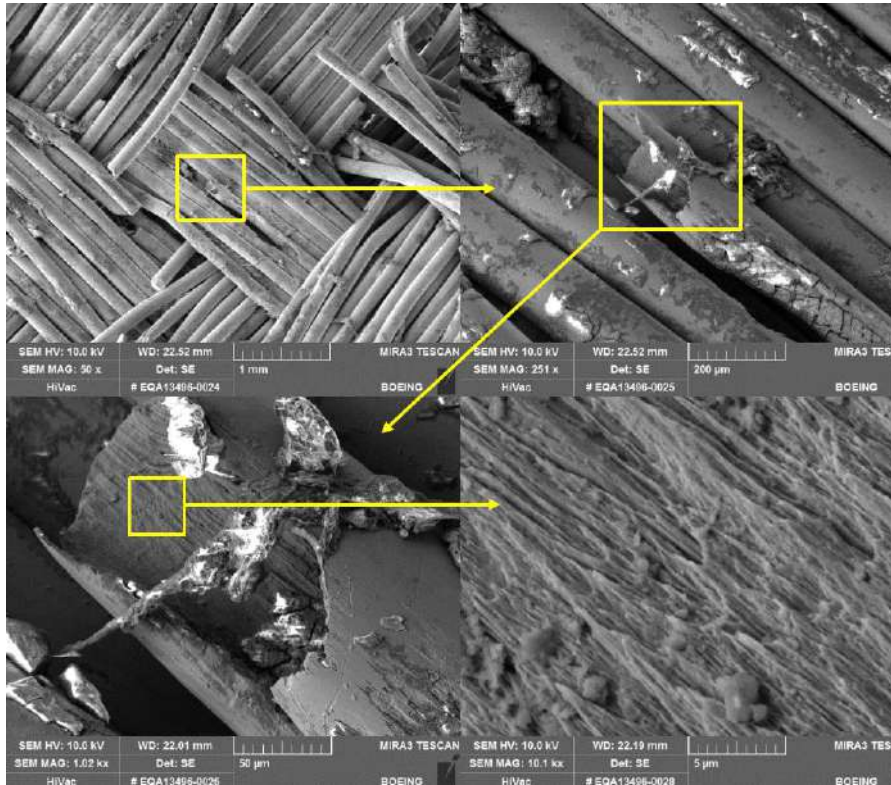
**Imagen 62.** Imágenes SEM de aumento creciente de un cable fracturado de la manguera de retracción del actuador de bloqueo descendente L/H MLG que muestran falta la parte central del alambre y la "veta de madera" del metal que no es la típica superficie picada o intergranular comúnmente asociada con la corrosión.

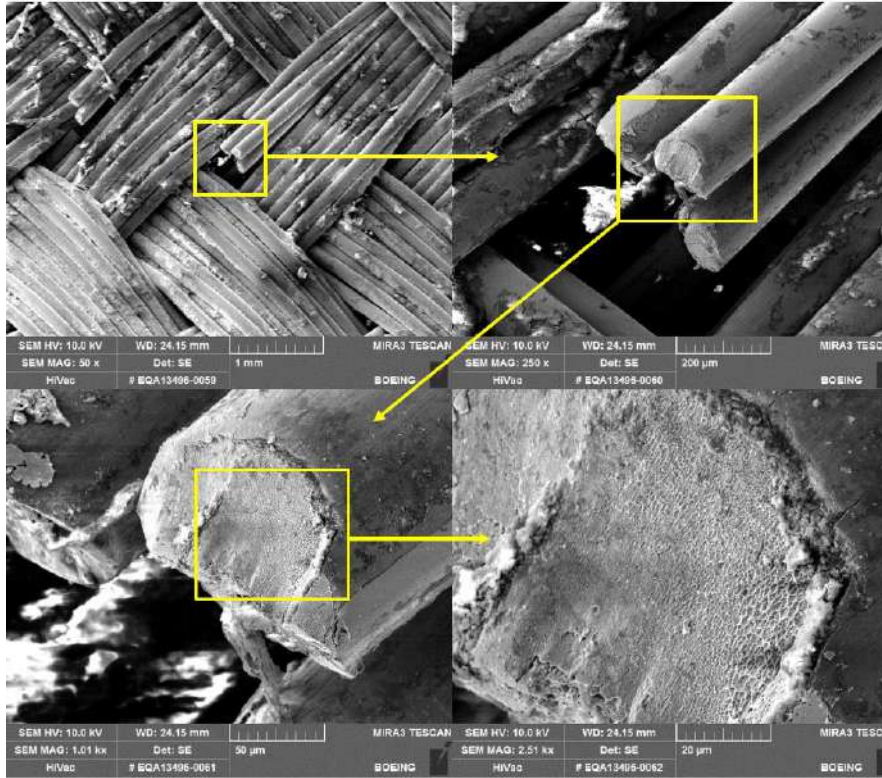
**Imagen 63.** Imágenes SEM de aumento creciente de un cable fracturado de la manguera de retracción del actuador de bloqueo descendente L/H MLG que muestran una morfología de separación dúctil, consistente con una falla típica de un alambre en tensión.

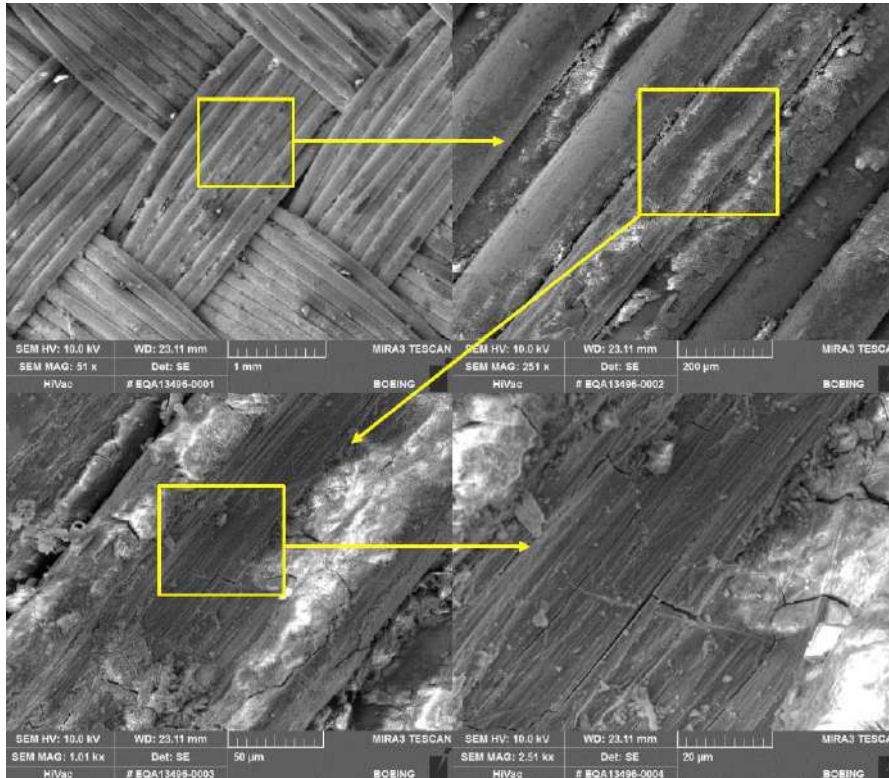
**Imagen 64.** Imágenes SEM de aumento creciente de un cable fracturado de la manguera de retracción del actuador de bloqueo descendente L/H MLG que muestran el agrietamiento secundario y la estructura interna de "vena de madera" del cable que no es la típica superficie picada o intergranular comúnmente asociada con la corrosión.

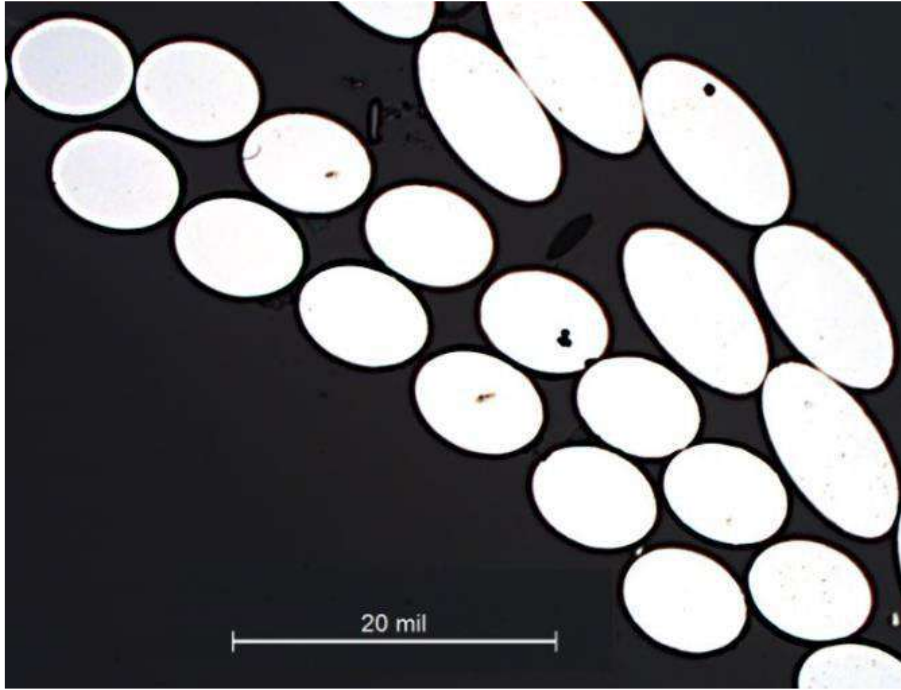
**Imagen 65.** Imagen de corte transversal de los hilos CRES de la manguera de retracción del actuador de bloqueo descendente L/H MLG, aumentados 50 veces donde se logran ver varios vacíos internos y superficiales, así como una grieta parcial en un cable.

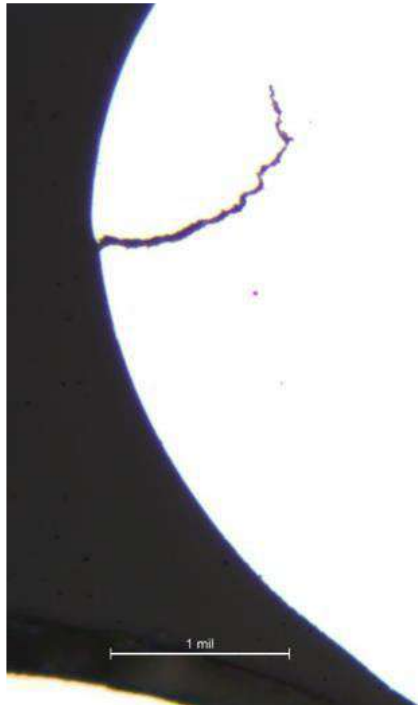
**Imagen 66:** Imagen de corte transversal de hilos CRES de la manguera de retracción del actuador de bloqueo descendente L/H MLG, aumentados 1000 veces donde se logran ver una grieta parcial en el cable.

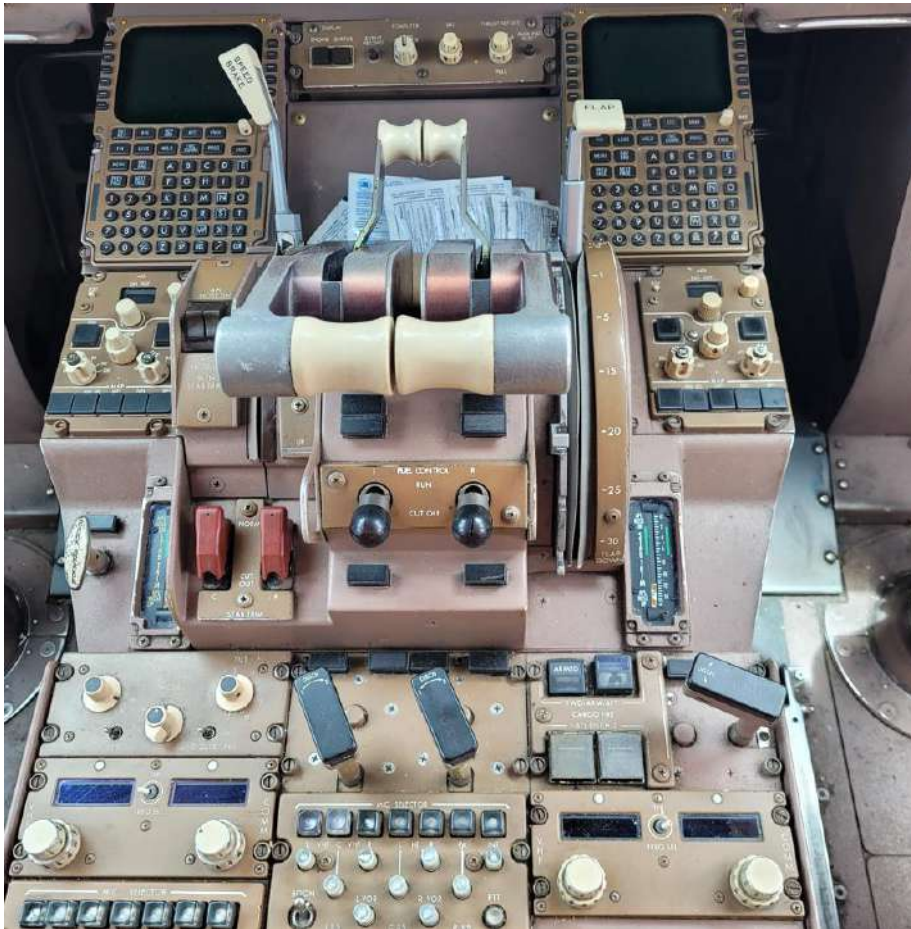
**Imagen 70:** Pedestal del B757 – Ubicación de los “Engine Controls Thrust Levers”, “reverse thrust levers” y “Speedbrake lever”.

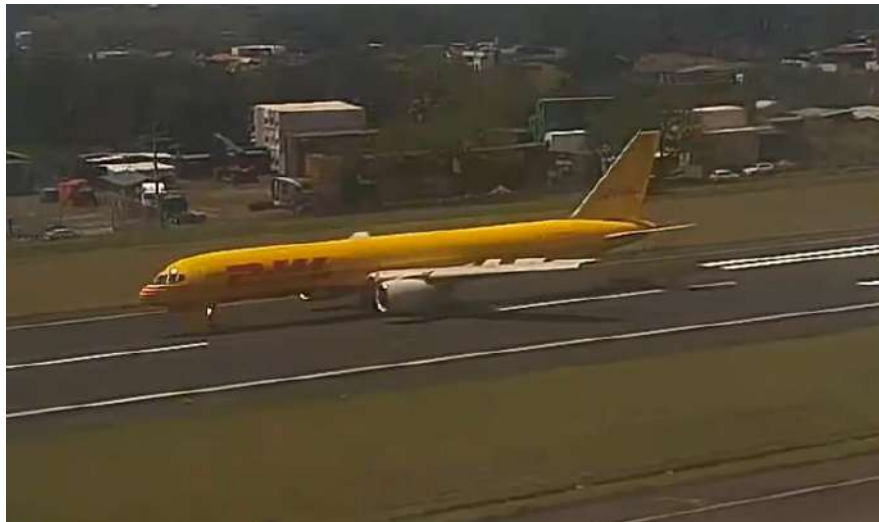
**Imagen 71:** Plano superior izquierdo de la extensión parcial de los "spoilers" en configuración de aterrizaje, en tierra y con la condicionante de la emergencia "HYDRAULIC SYSTEM PRESSURE (L ONLY)".

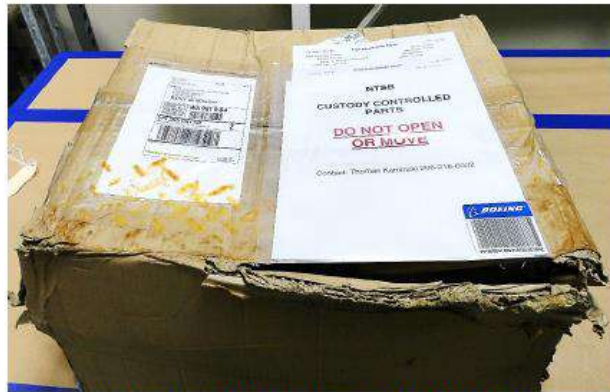
Figure 1: Image of container as received (top and front side view)

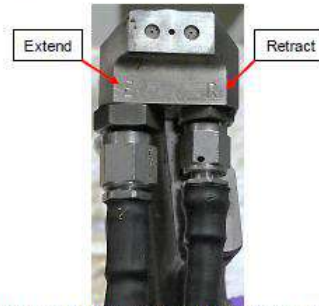
Figure 10: L/H MLG downlock actuator hose identification

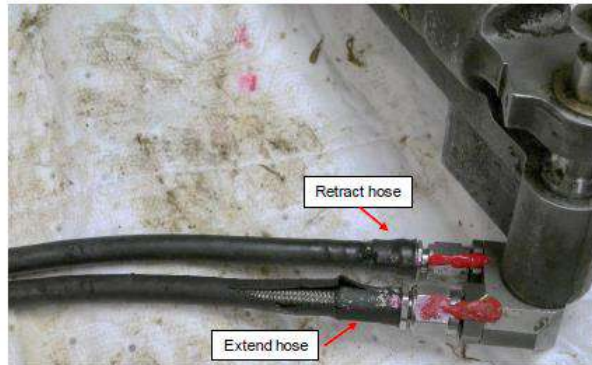
Figure 11: L/H MLG downlock actuator hose connections

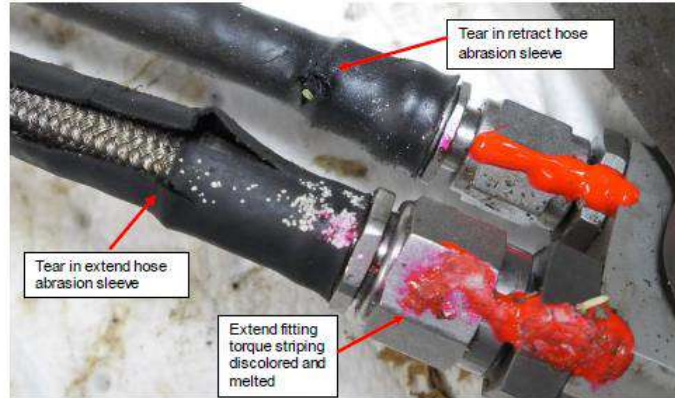
Figure 12: Close view of L/H MLG downlock actuator hose connections showing abrasion sleeve damage

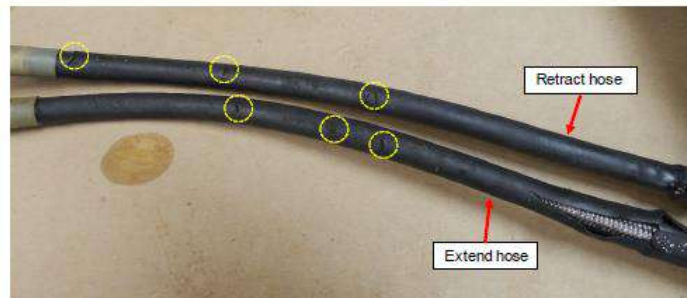
Figure 13: Overview of L/H MLG downlock actuator hoses. Areas within the yellow-dashed circles indicate abrasion sleeve damage

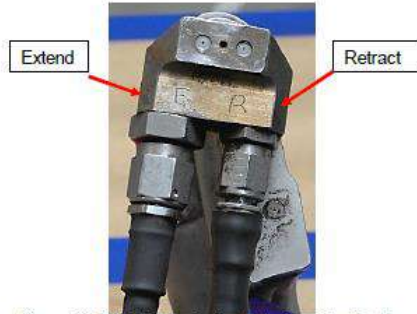
Figure 18: R/H MLG downlock actuator hose identification

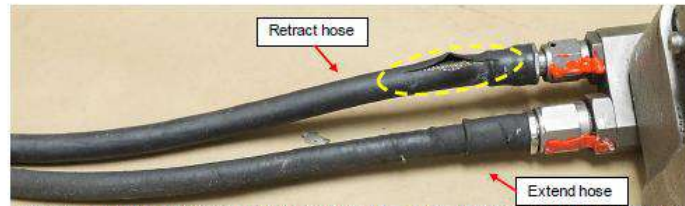
Figure 19: R/H MLG downlock actuator hose connections. Yellow-dashed circle indicates a tear in the retract hose abrasion sleeve

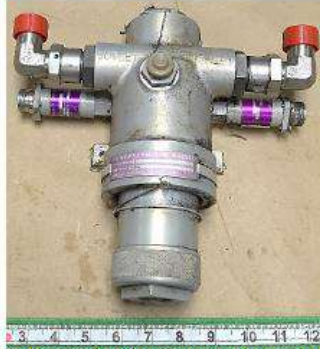
Figure 22: PTU pressure module filter assembly

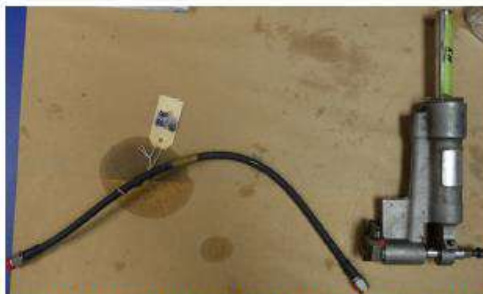
Figure 29: R/H MLG downlock actuator extend hose removed

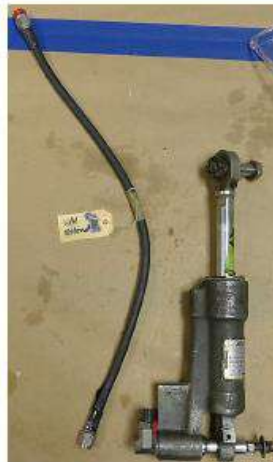
Figure 32: L/H MLG downlock actuator extend hose removed

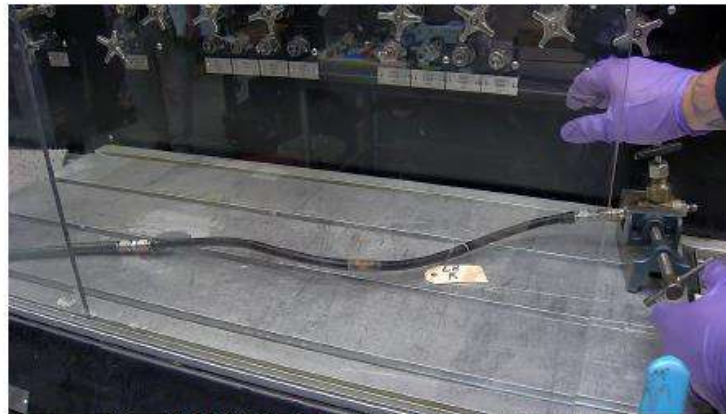
Figure 33: L/H MLG downlock actuator retract hose installed on test bench

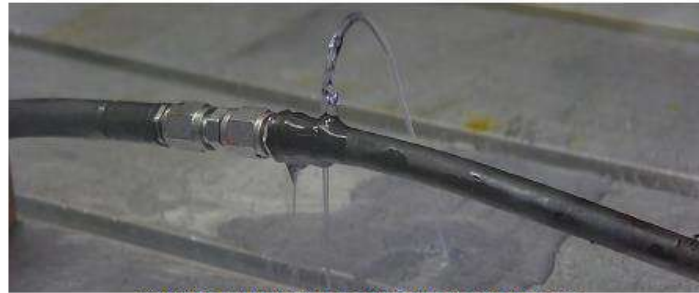
Figure 34: L/H MLG downlock actuator retract hose leakage area

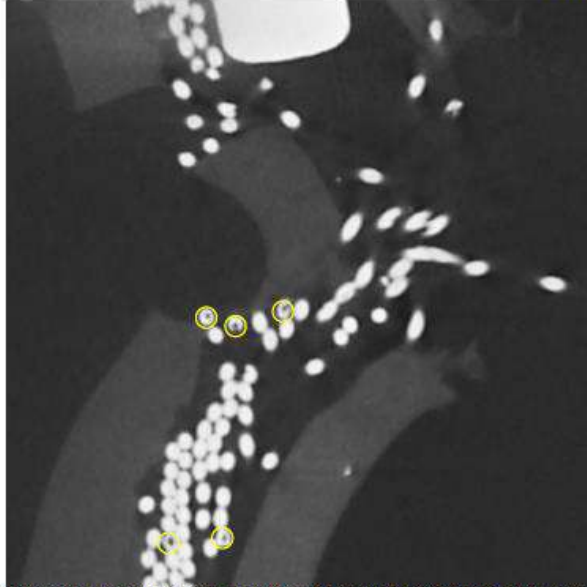
Figure 35: CT cross-sectional image of L/H MLG downlock actuator retract hose rupture, areas within the yellow circles show voids in CRES strands

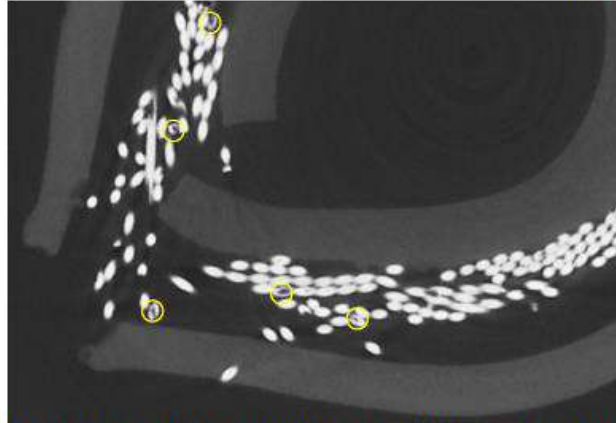
Figure 37: CT cross-sectional image of L/H MLG downlock actuator retract hose, areas within the yellow circles show voids in CRES strands in the ruptured area

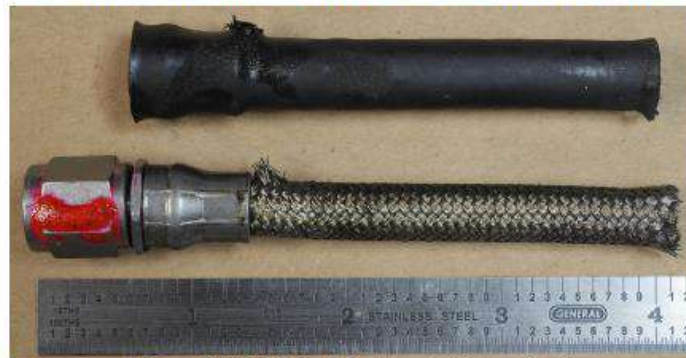
Figure 38: L/H MLG downlock actuator retract hose sectioned

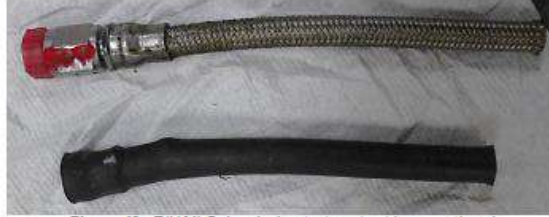
Figure 43: R/H MLG downlock actuator retract hose sectioned

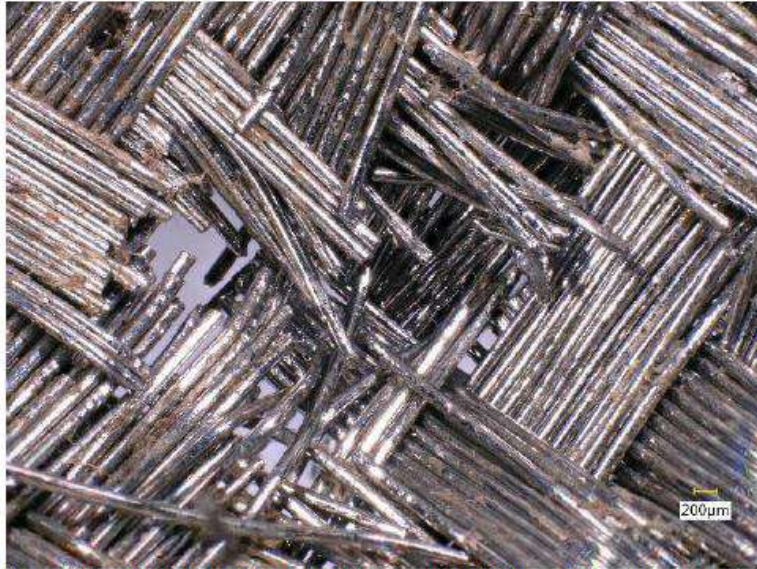
Figure 1. The CRES sleeve at the ruptured location on the L/H hose. Significant amounts of wires strands are fractured in this location.

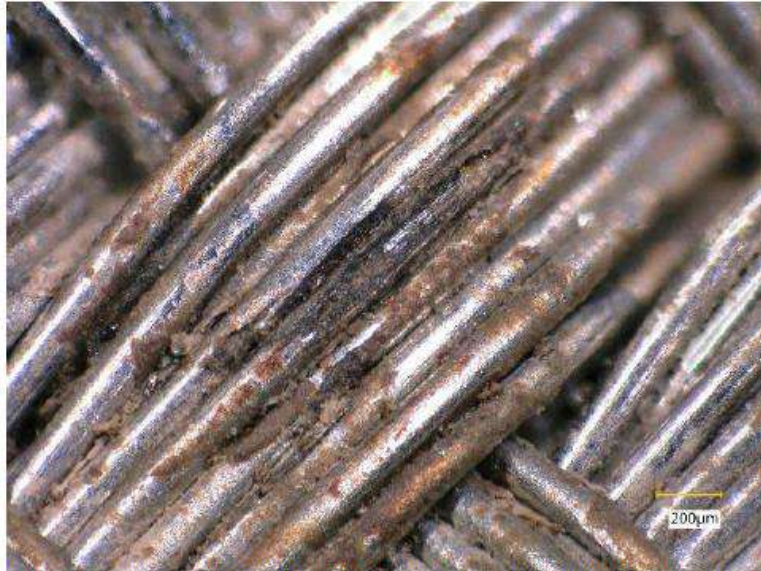
Figure 2. Closer view of the condition of the CRES wires away from the rupture on the L/H hose. The wires are not fractured in this location, but some disturbance to the surface of the wire is visible. The brown discoloration was found to be residual hydraulic fluid.

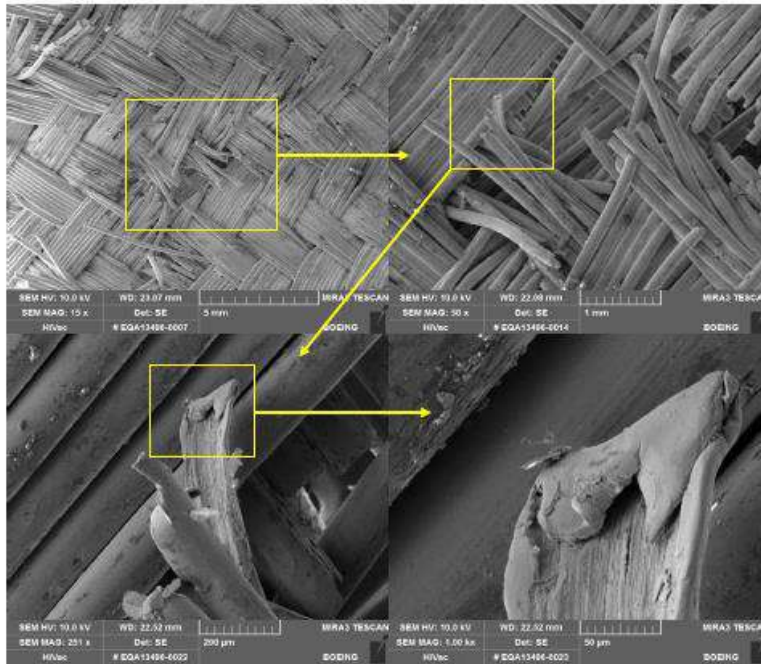
Figure 3. SEM images of increasing magnification of a fractured wire from the L/H hose in the ruptured region. In the fracture show the wire has delaminated and the outer edge rolled over at the tip.

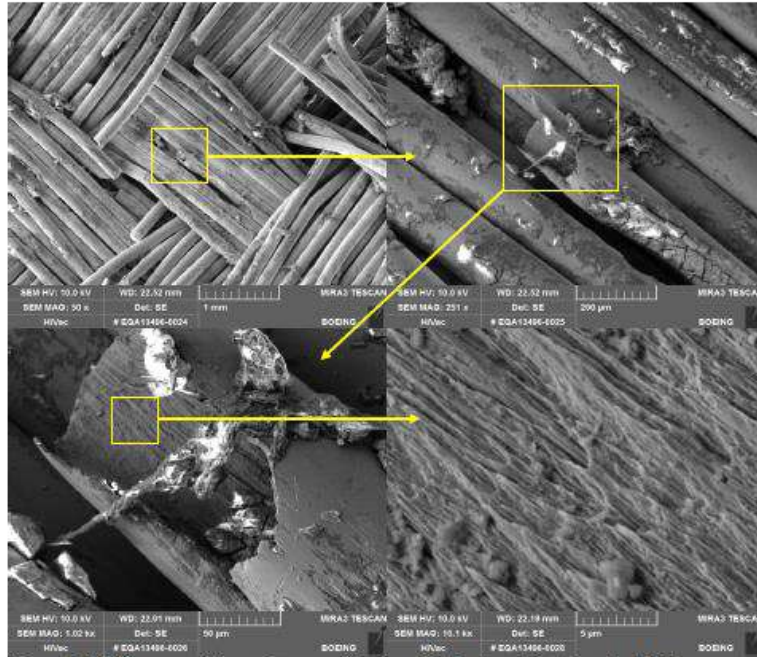
Figure 4. SEM images of increasing magnification of a fractured wire from the L/H hose near the rupture. In the fracture show the central portion of the wire is missing and the remaining fracture shows the "wood grain" nature of the metal.

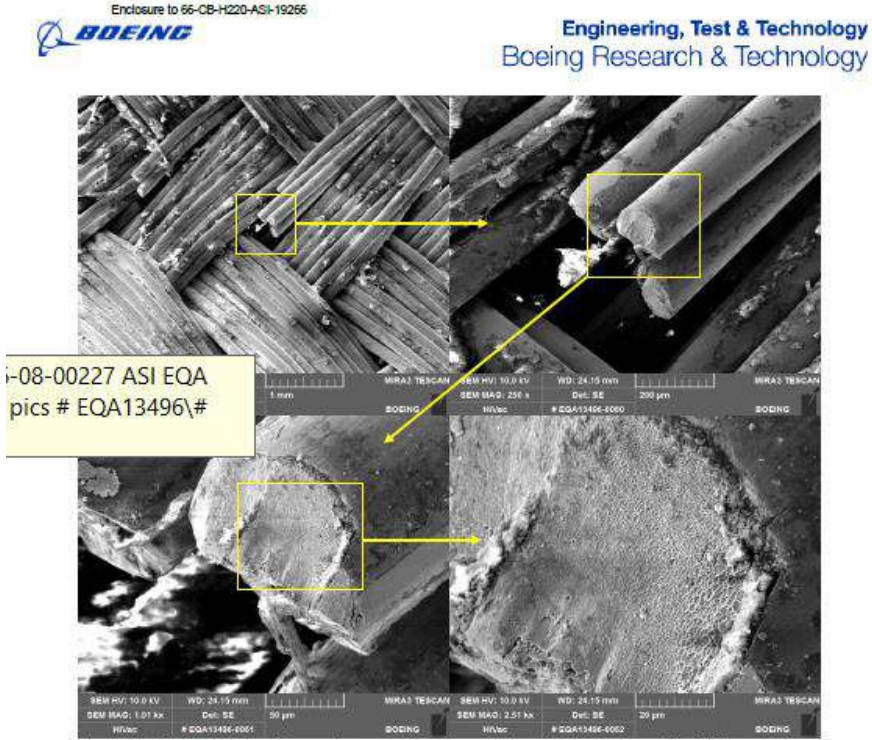
Figure 5. SEM images of increasing magnification of a fractured wire from the LH hose near the rupture. This fracture surface has ductile separation morphology, consistent with a typical failure of a wire in tension. Other than the fracture itself the wires appears intact and are not delaminating or hollowing out in this area.

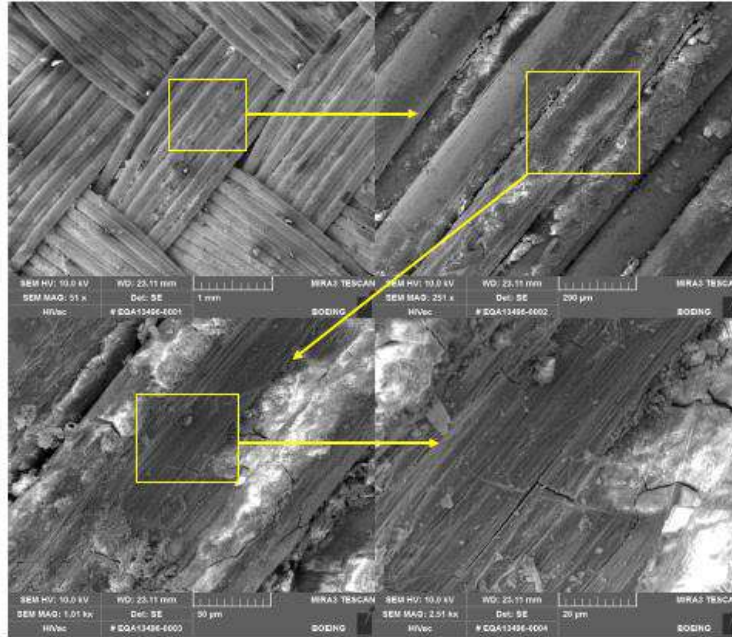
Figure 6. SEM images of increasing magnification of the location shown in Figure 2 from the L/H hose away from the rupture. Secondary cracking and the "wood grain" internal structure of the wire are visible in the bottom higher magnification images.
