San José, 22 de setiembre del 2023

**CETAC-AC-2023-1168**

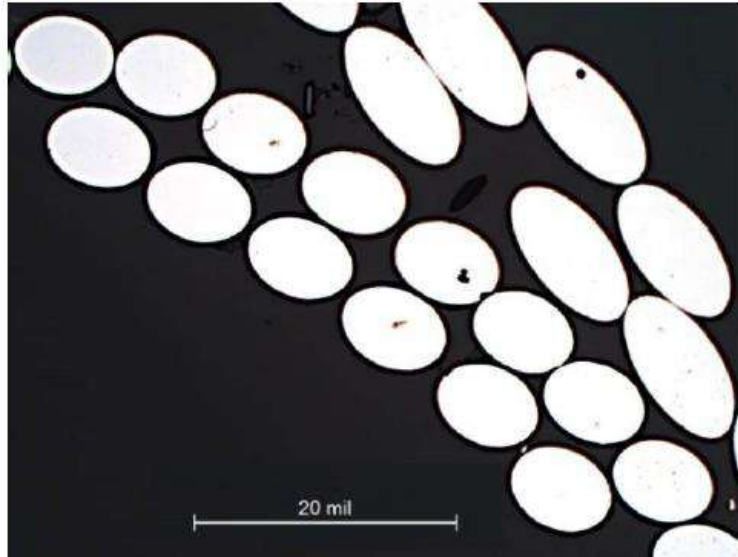
Figure 7. Cross section of the L/H CRES sleeve, 50X magnification. Several internal and surface voids are visible as well as a partial crack in a wire.

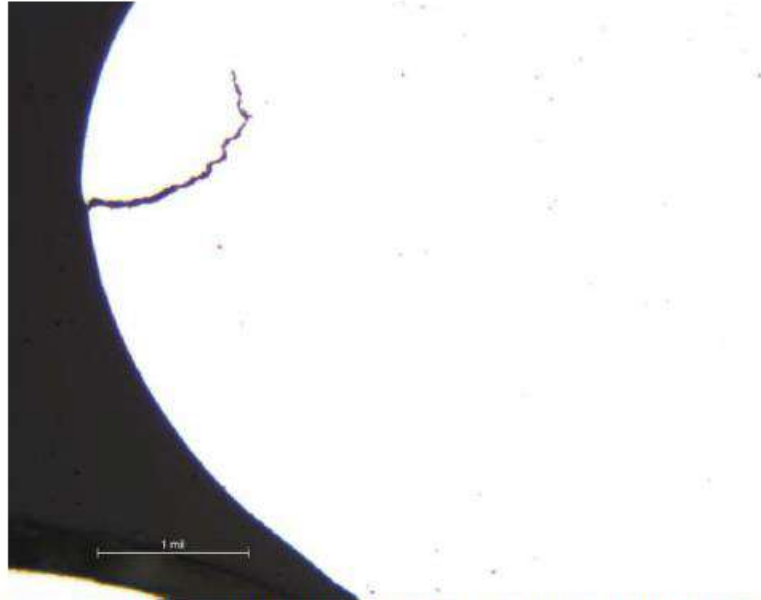
Figure 9. Cross section of the L/H CRES sleeve showing a partial fracture in the wire, 1000X magnification.

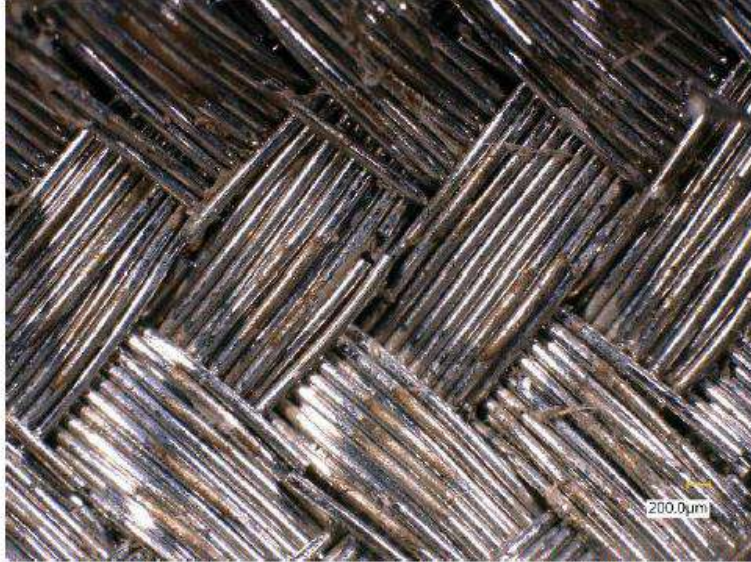
Figure 10. CRES sleeve from the R/H hose, some fractures are visible in the braid. The wires are cleaner than the LH hose without the presence of hydraulic fluid.

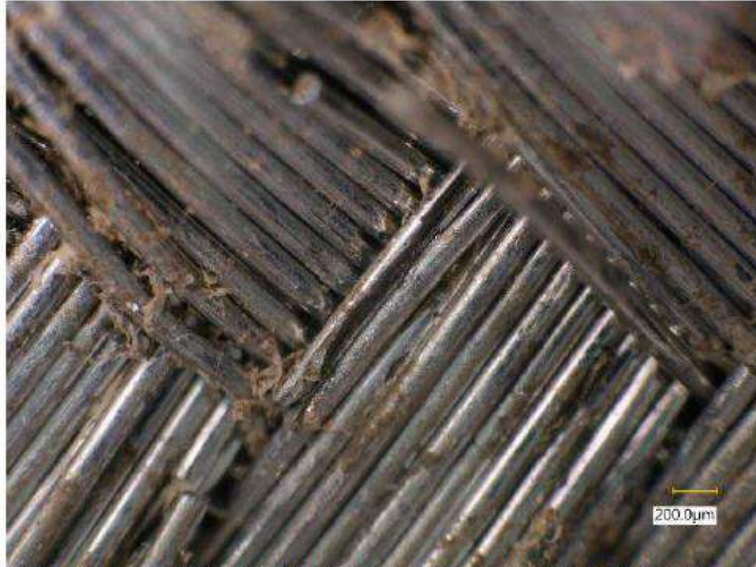
Figure 11. CRES sleeve from the R/H hose. There are some fractured wires in this location, and some disturbance to the surface of the wires is visible similar to the LH hose.

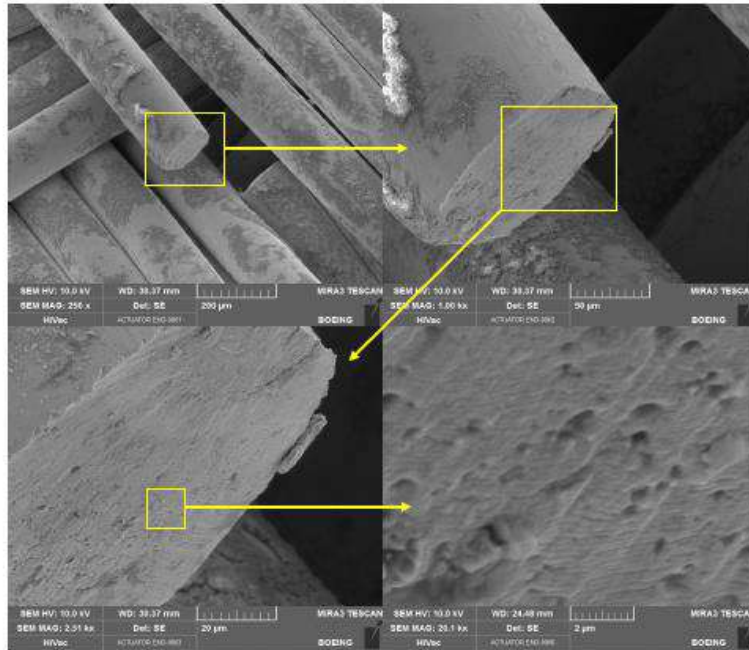
Figure 12. SEM Images of increasing magnification of a fractured wire in the R/H CRES sleeve. The fracture has a flat shape and striations are visible in the lower left image, confirming fatigue as the fracture mode. Small voids are visible in the fracture surface

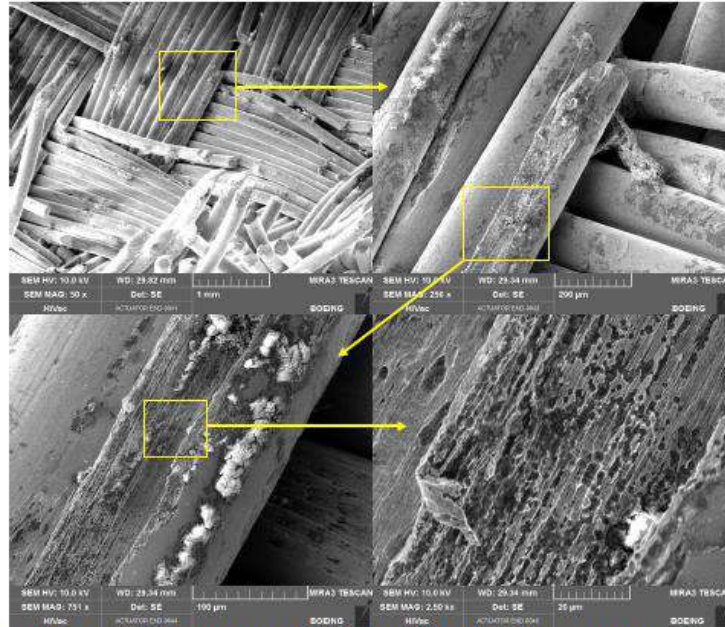
Figure 13. SEM Images of increasing magnification of a fractured wire in the R/H CRES sleeve. The "wood grain" structure is visible, but the lower right higher magnification image shows pitting common with typical corrosion.
