МЕЖГОСУДАРСТВЕННЫЙ АВИАЦИОННЫЙ КОМИТЕТ
КОМИССИЯ ПО РАССЛЕДОВАНИЮ АВИАЦИОННЫХ ПРОИСШЕСТВИЙ
ОКОНЧАТЕЛЬНЫЙ ОТЧЕТ
ПО РАССЛЕДОВАНИЮ АВИАЦИОННОГО ПРОИСШЕСТВИЯ

Вид авиационного происшествия	Катастрофа
Тип воздушного судна	Самолет, Як-42Д
Государственный регистрационный опознавательный знак	РА-42434, Российская Федерация
Владелец	Российская Федерация
Эксплуатант	ЗАО "Авиационная компания "ЯК СЕРВИС"
Место происшествия	На удалении около 1000 метров и боковом уклонении около 130 метров от выходного торца ВПП-23 аэродрома Ярославль (Туношна), координаты: N 57°32.982' и E 040°07.284'
Дата и время	07.09.2011, 12:00 UTC (16:00 местного времени), день

07 сентября 2011 года, в 12:00 UTC¹ (16:00 местного времени), днем, в визуальных метеоусловиях, в процессе выполнения взлета с ВПП 23 аэродрома Ярославль (Туношна), произошло выкатывание самолета Як-42Д RA-42434 за пределы ВПП на большой скорости. Отрыв самолета от земли произошел на удалении около 450 метров за выходным торцом ВПП 23. Сразу после отрыва от земли самолет столкнулся с антенной системой КРМ и контейнером КРМ. Через 120 м произошло приземление самолета с левым креном, практически по продолженной оси ВПП. В ходе последующего движения

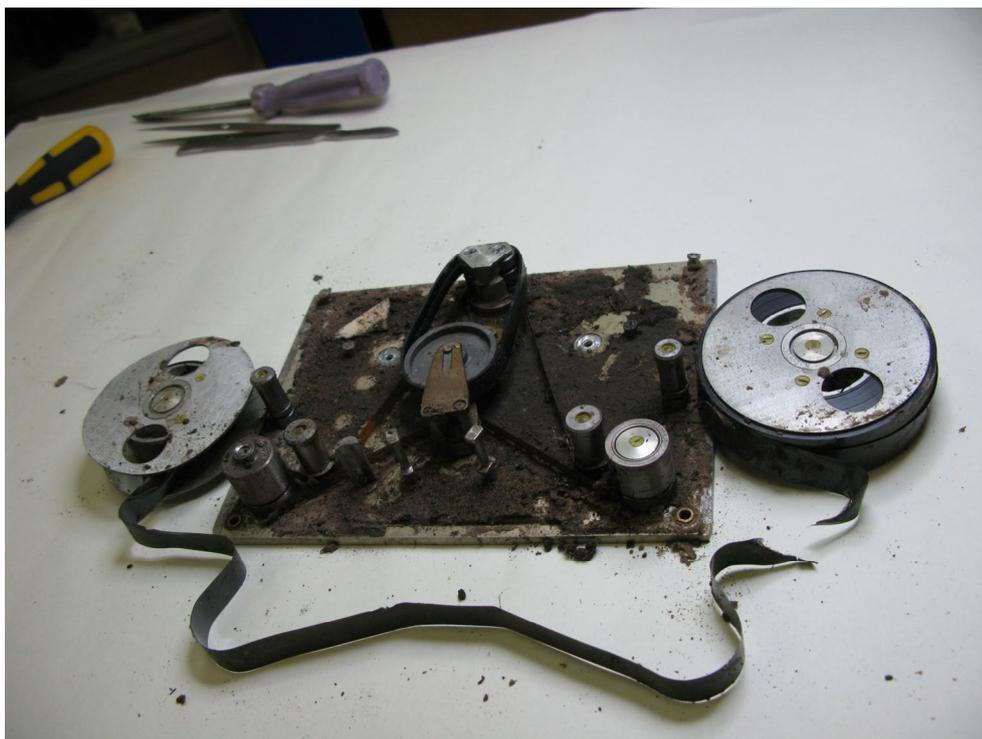
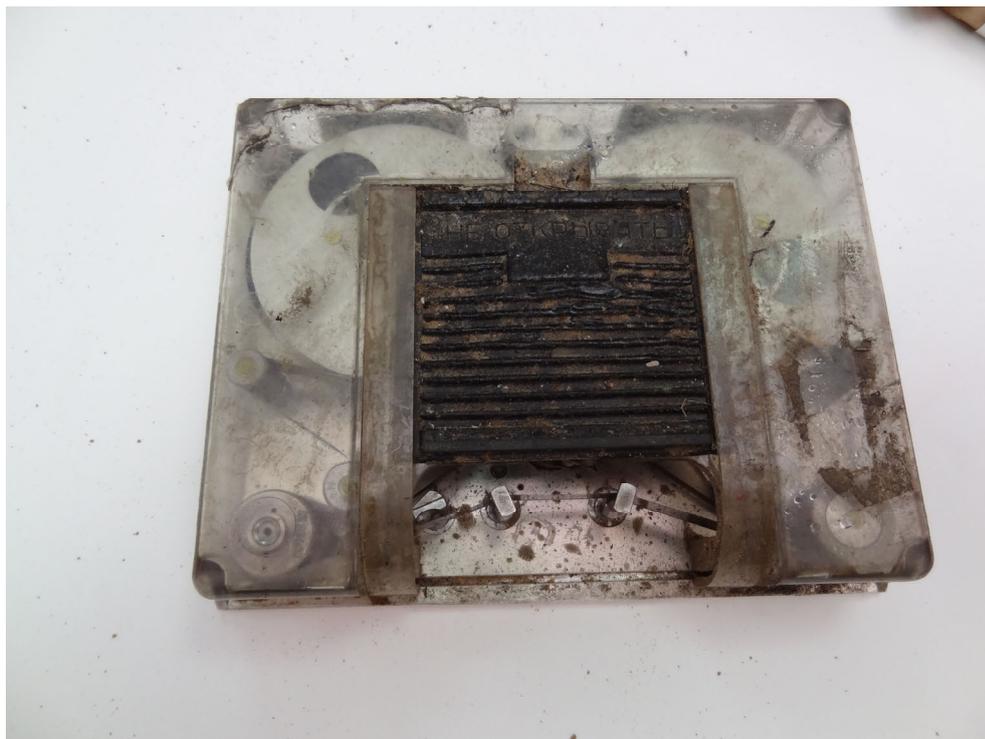
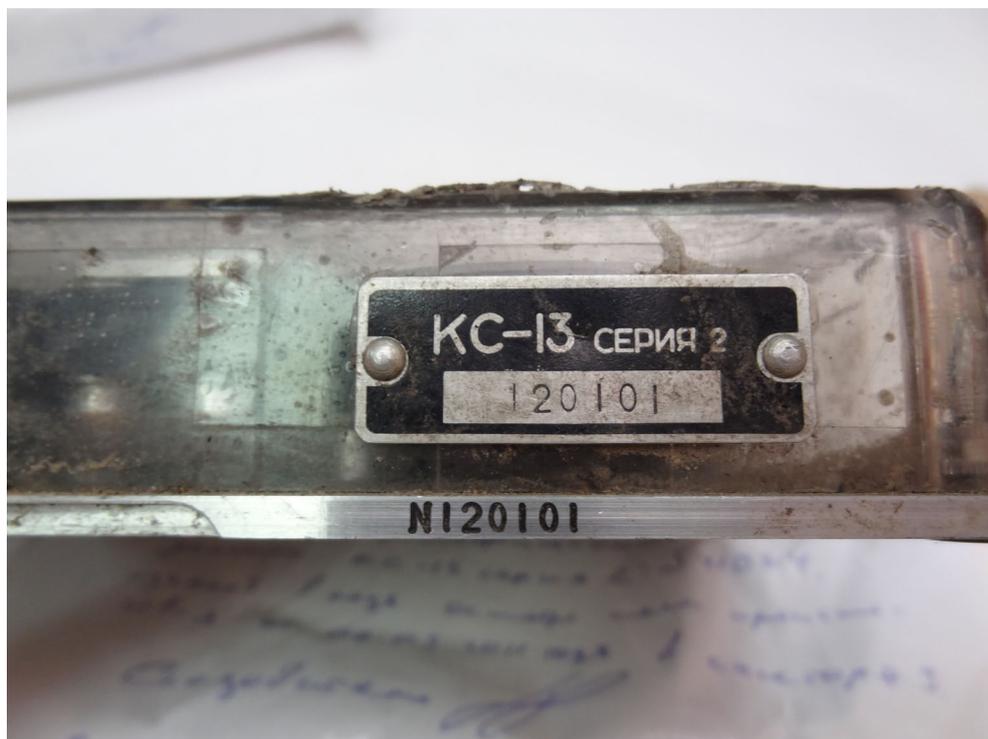
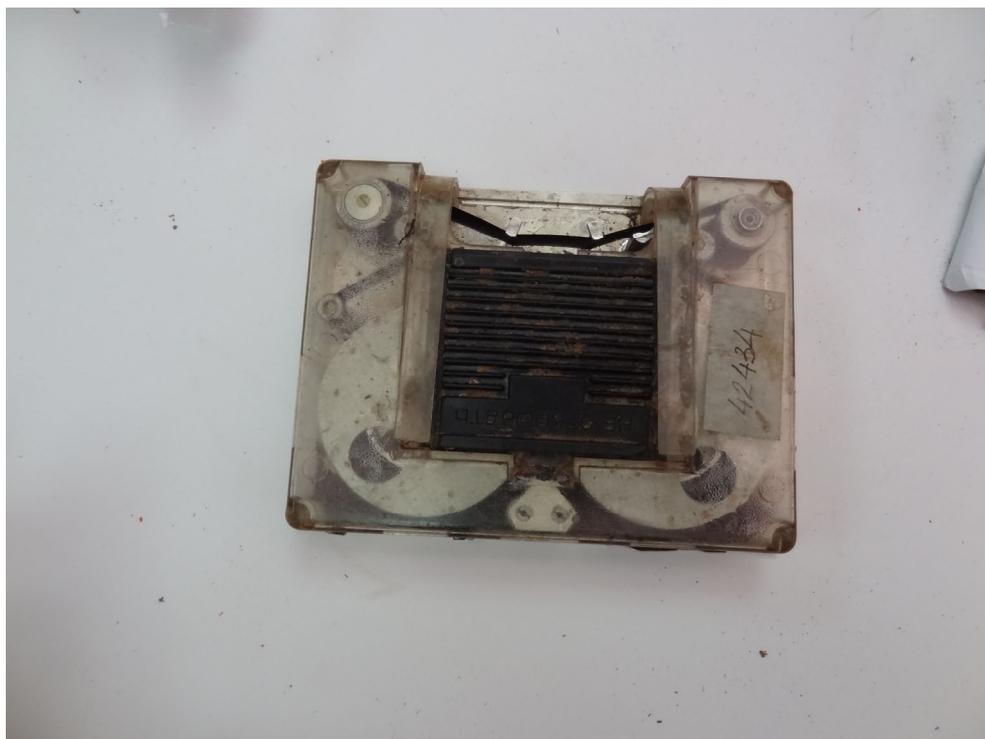
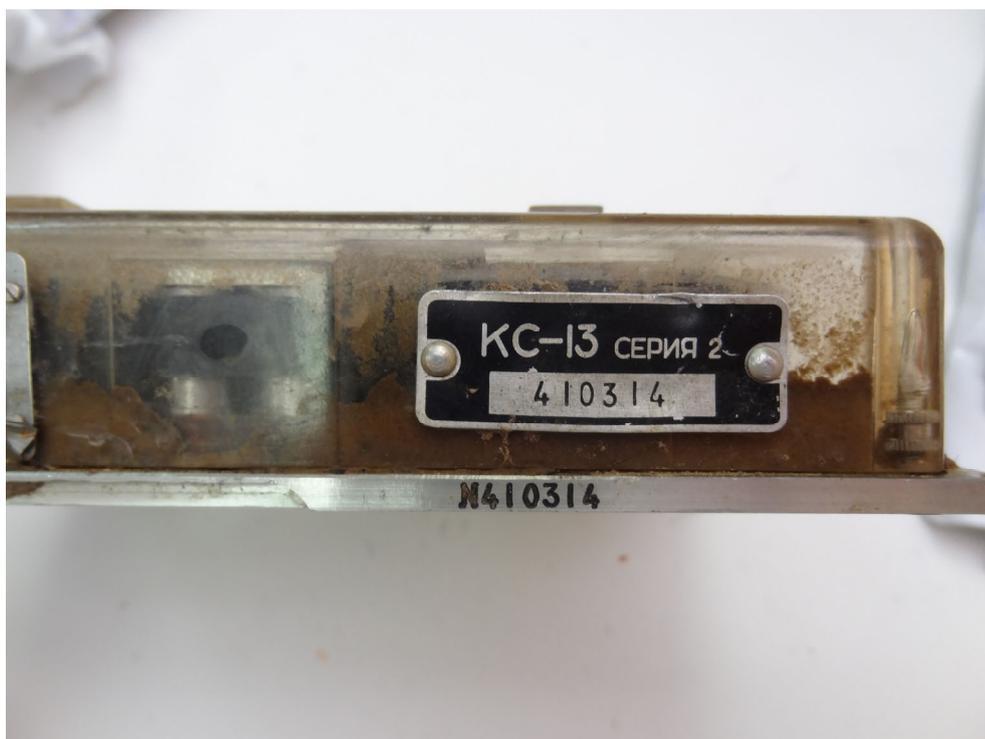
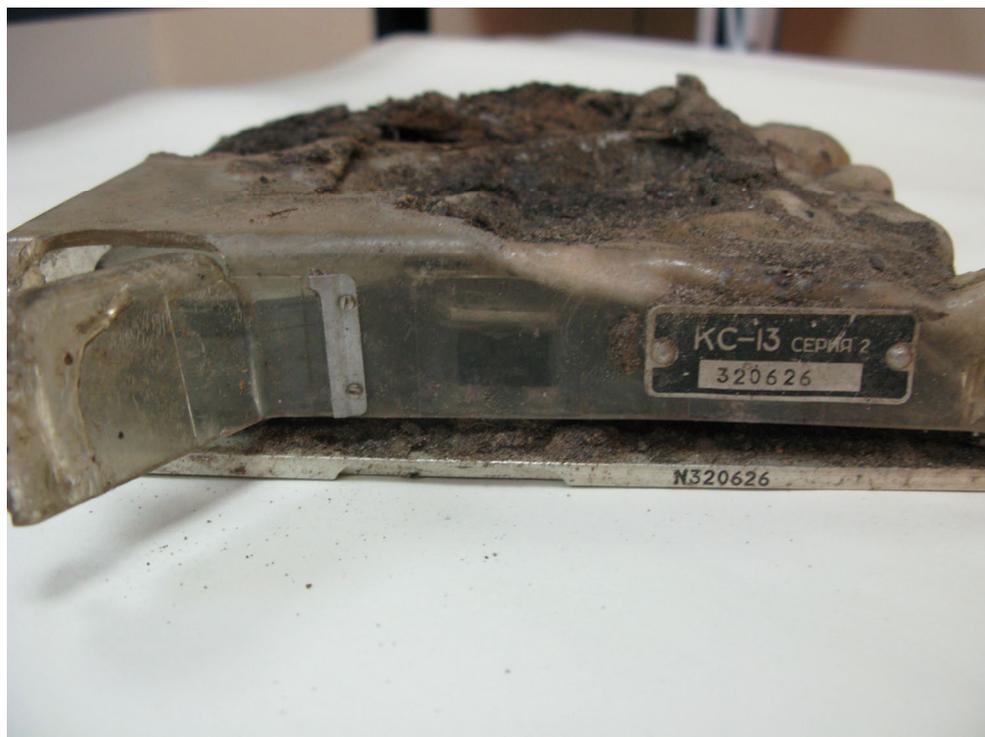
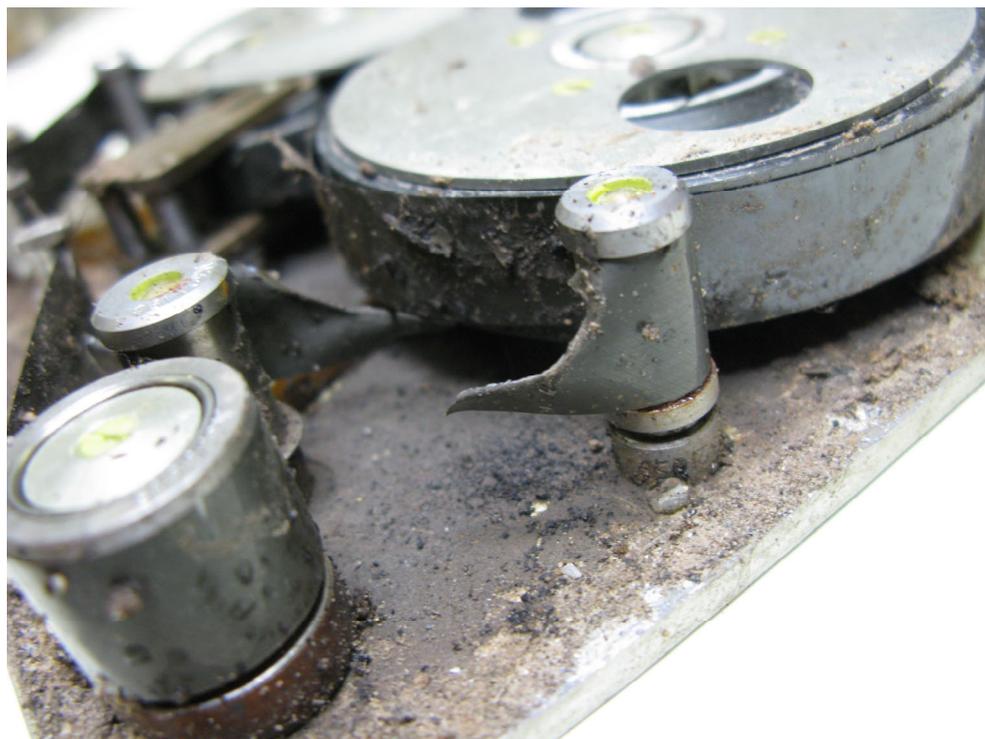
Кассеты находились в неудовлетворительном состоянии. Для копирования информации были проведены восстановительные работы: очистка кассет от земли и нефтепродуктов, промывка в воде и высушивание кассет.

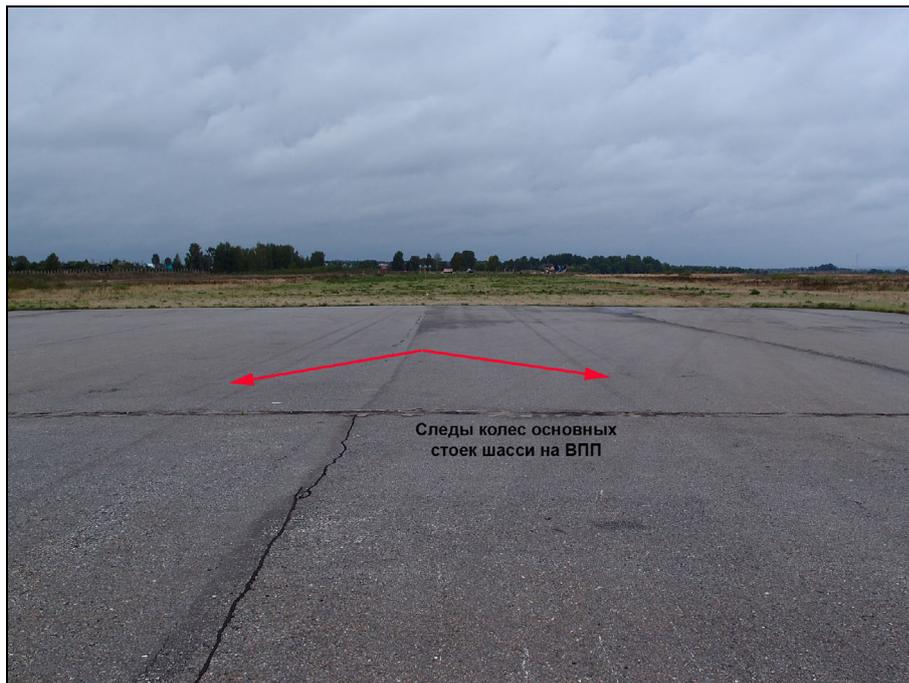
Рисунок 17

В конце ВПП 23, с расстояния около 100 м до конца бетонного покрытия, имеются следы от колес основных стоек шасси (Рисунок 17). Наличие следов позволяет сделать вывод, что на данном этапе движение самолета происходило с подтормаживанием, следы блокировки (заклинивания) колес отсутствуют. Следует отметить, что движение ВС на данном участке полосы при штатном выполнении взлетов и посадок не производится, характеристики (текстура) поверхности отличаются.

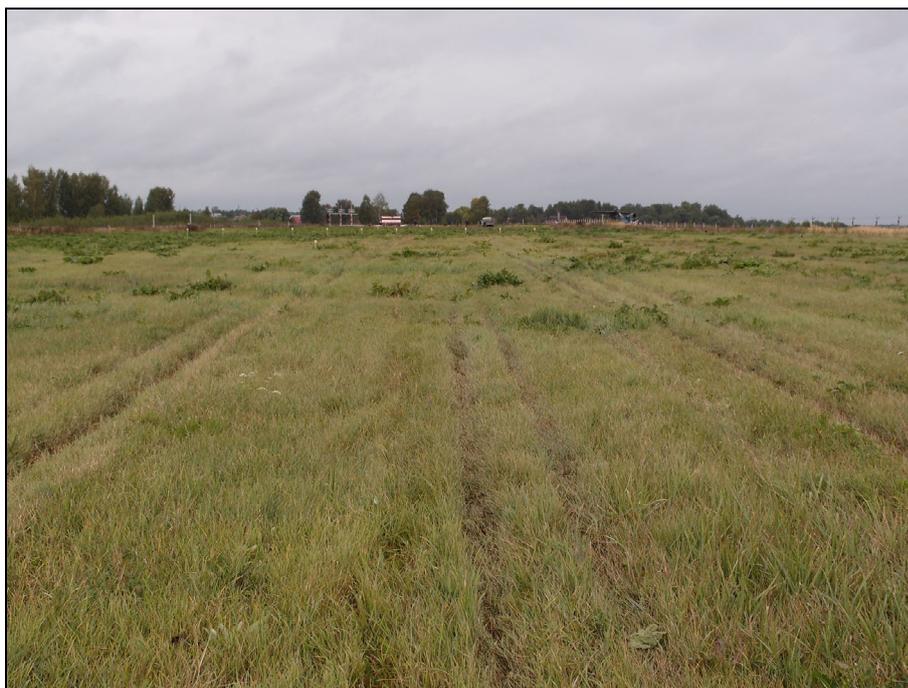
Рисунок 18

Выкатывание самолета за пределы ВПП произошло практически по оси ВПП (с уклонением вправо около 2 м). На начальном этапе движения по грунту следы от колес носовой стойки шасси на земле отсутствуют. В процессе дальнейшего движения происходило постепенное уклонение ВС правее продолженной оси ВПП. На удалении 100 м от конца бетонного покрытия ВПП на земле появляются следы от колес передней стойки шасси, которые пропадают через 55 м (Рисунок 18).

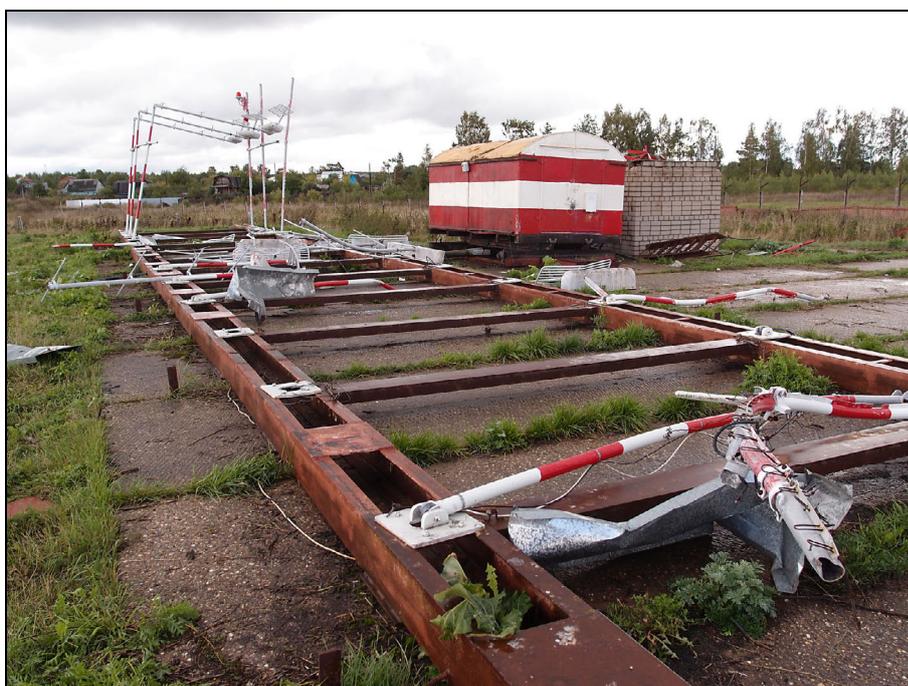
Рисунок 19

Отрыв самолета от земли (о чем свидетельствует пропадание следов от колес основных стоек шасси на земле) произошел на удалении 394 м от конца бетонного покрытия ВПП, правее 6 м относительно продолженной оси ВПП, непосредственно перед антеннами КРМ аэродрома. В процессе отрыва самолет повалил три антенны КРМ левее продолженной оси ВПП и шесть антенн правее продолженной оси ВПП, на крыше аппаратной КРМ также имеются повреждения (Рисунок 19).

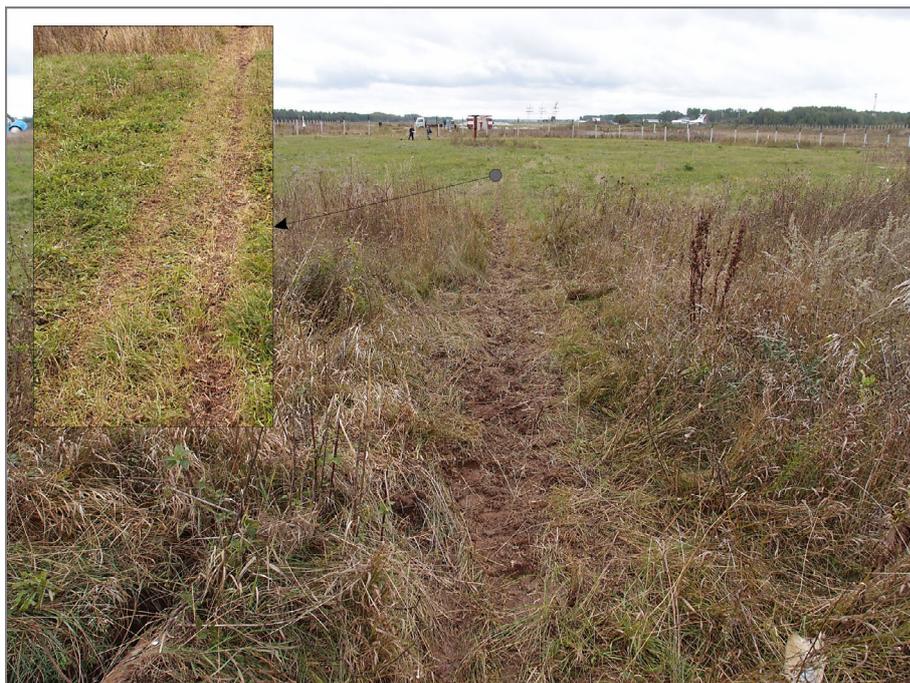
Рисунок 20

Таким образом, судя по оставленным следам, отрыв самолета от земли произошел на удалении 394 м от конца бетонного покрытия ВПП (правее 6 м от продолженной оси ВПП), а через 120 м самолет вновь коснулся земли с левым креном практически по продолженной оси ВПП (Рисунок 20).

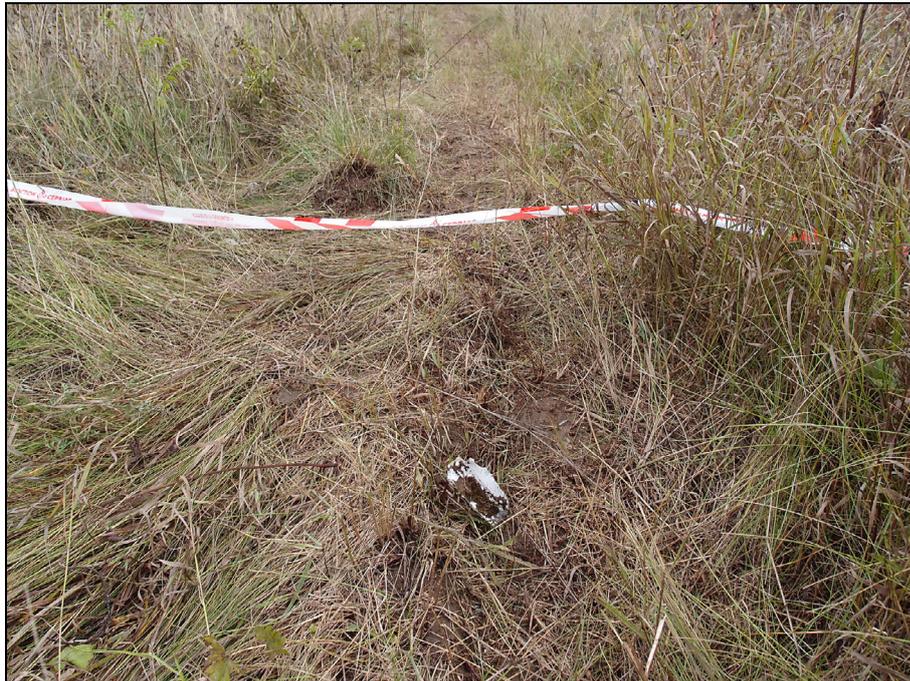
Рисунок 21

На удалении около 670 м от конца бетонного покрытия ВПП на земле имеется характерный след с мелкими фрагментами, свидетельствующий, что с этого момента самолет, двигаясь со значительным левым креном (и, соответственно, продолжая уклоняться влево от продолженной оси ВПП), начал касаться поверхности земли левой консолью крыла (Рисунок 21).

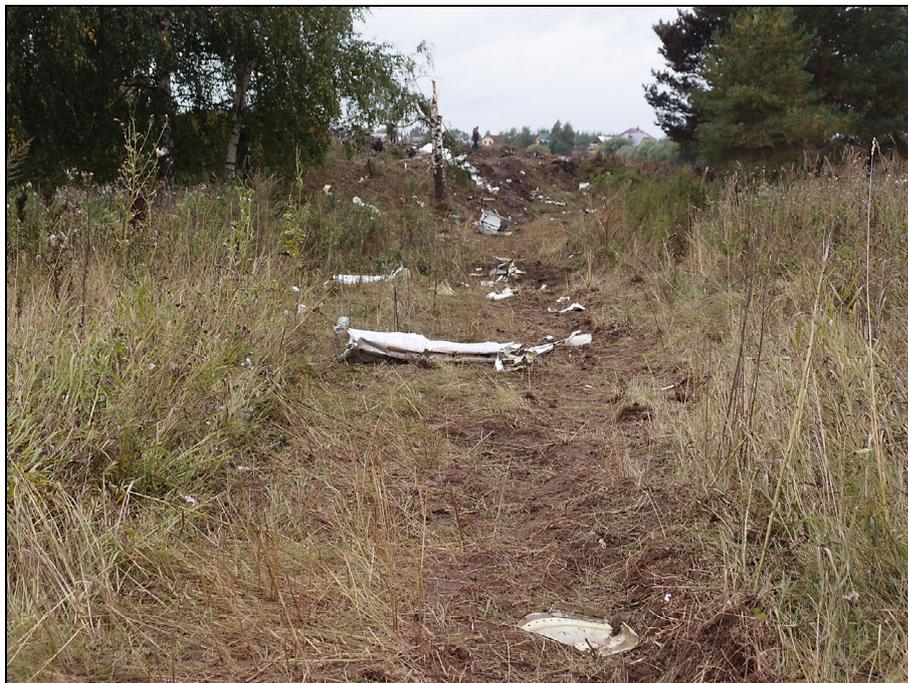
Рисунок 22

Движение самолета происходило в направлении залива. В результате столкновений с поверхностью земли, продолжилось разрушение левой консоли крыла. В этом районе были обнаружены фрагменты предкрылков, а также части левой консоли крыла, в том числе силовые внутренние элементы крыла, а также элементы системы управления предкрылками (Рисунок 22).

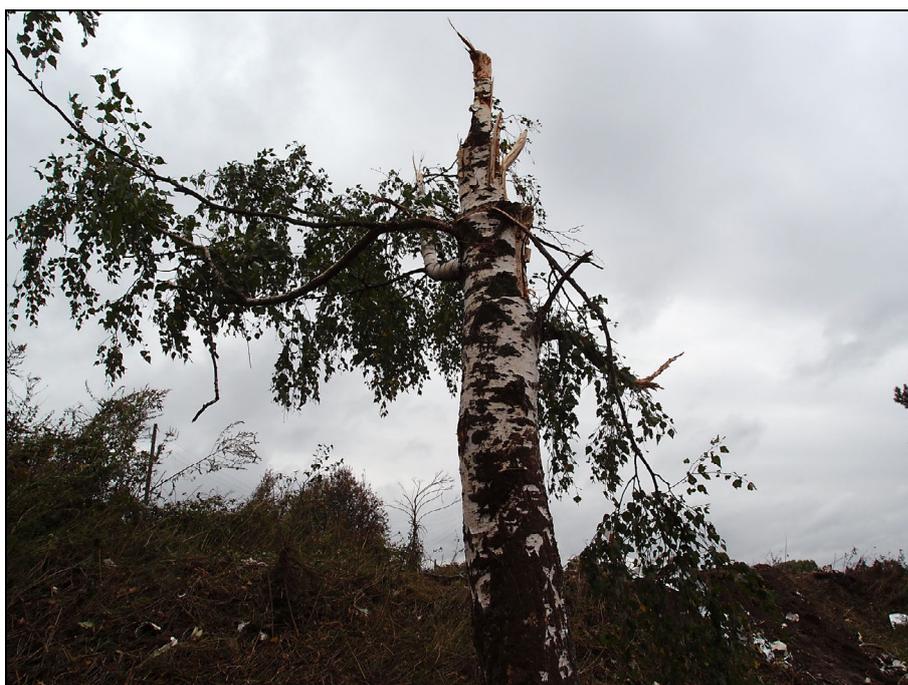
Рисунок 23

На удалении 770 м от конца бетонного покрытия ВПП (левее около 40 м относительно продолженной оси ВПП) самолет левой консолью крыла столкнулся с березой (толщина ствола 20...30 см) и с берегом залива (Рисунок 23).

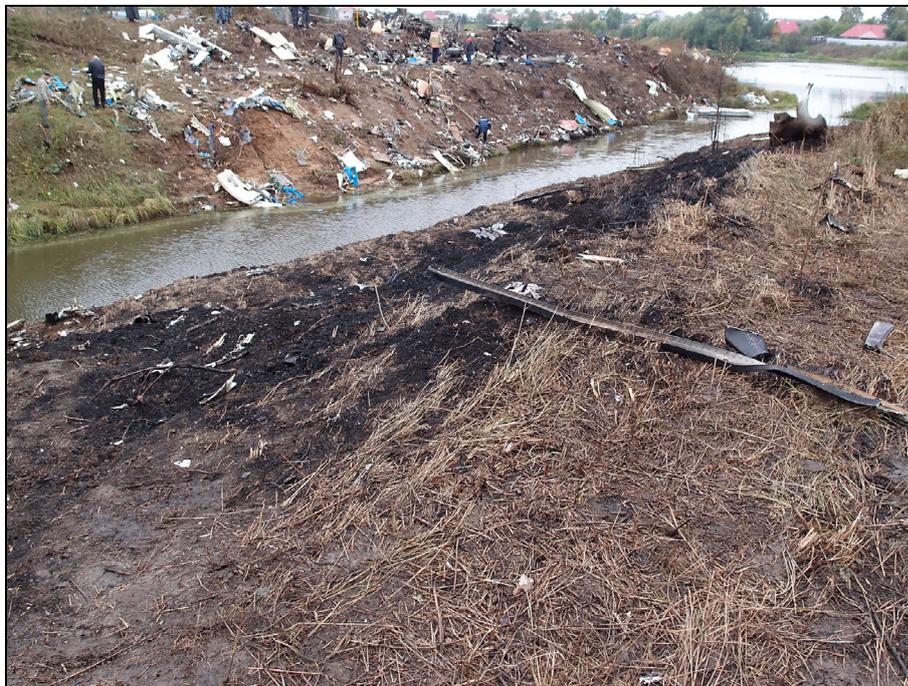
Рисунок 24

Характер повреждений и фрагментов позволяет сделать вывод, что к этому моменту крен самолета был около 90° влево. В результате столкновения произошло окончательное разрушение левой консоли крыла, о чем свидетельствуют части силовых элементов крыла и крупные фрагменты верхних и нижних панелей обшивки. Разрушение левой консоли крыла привело к разливу топлива и возникновению пожара (Рисунок 24).

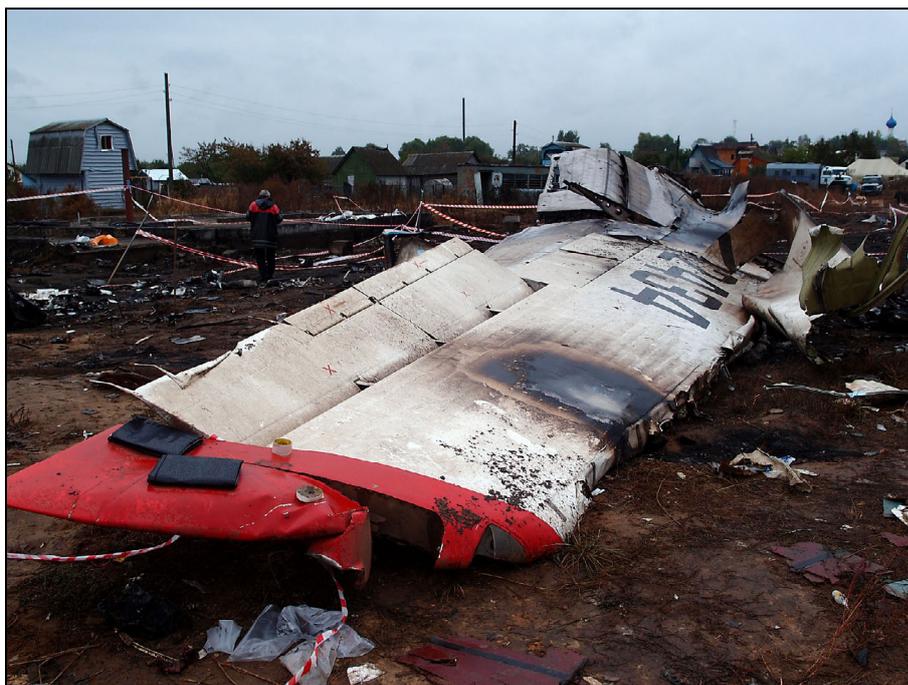
Рисунок 25

На расстоянии 30 м от фрагментов кабины экипажа находится правая консоль крыла самолета с выпущенными закрылками и выпущенной правой стойкой шасси (Рисунок 25). Правая консоль крыла имеет значительные следы воздействия пожара.

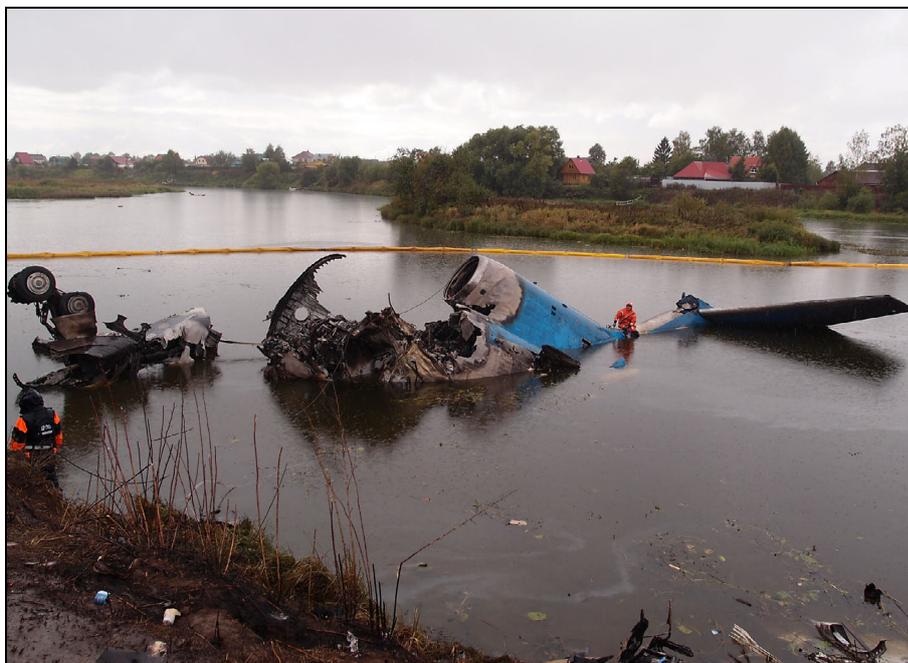
Рисунок 26

Далее на протяжении 80 м вдоль берега реки находятся фрагмент центроплана, части фюзеляжа, фрагменты левой консоли крыла самолета. Хвостовая часть, киль, стабилизатор и корневая часть левой консоли крыла находятся на удалении 930 м от конца бетонного покрытия ВПП, боковом уклонении около 130 м относительно продолженной оси ВПП, в точке с координатами N 57° 32.982' E 040° 07.284' и имеют следы воздействия пожара (Рисунок 26).
