**МЕЖГОСУДАРСТВЕННЫЙ АВИАЦИОННЫЙ КОМИТЕТ**  
**КОМИССИЯ ПО РАССЛЕДОВАНИЮ АВИАЦИОННЫХ ПРОИСШЕСТВИЙ**

**ОКОНЧАТЕЛЬНЫЙ ОТЧЕТ**  
**ПО РЕЗУЛЬТАТАМ РАССЛЕДОВАНИЯ АВИАЦИОННОГО ПРОИСШЕСТВИЯ**

Вид авиационного происшествия	АПбЧЖ
Тип воздушного судна	Ан-2
Государственный регистрационный опознавательный знак	РА-68122
Владелец	Частное лицо
Авиационная администрация места авиационного происшествия	Южное МТУ ВТ МТ РФ
Место происшествия	Район н.п. Софиевка Ипатовского района Ставропольского края, координаты: 45°38,4'СШ, 042°31,5'ВД
Дата и время	17.05.2011, 15ч 15мин UTC (местное время 19ч 15мин), день

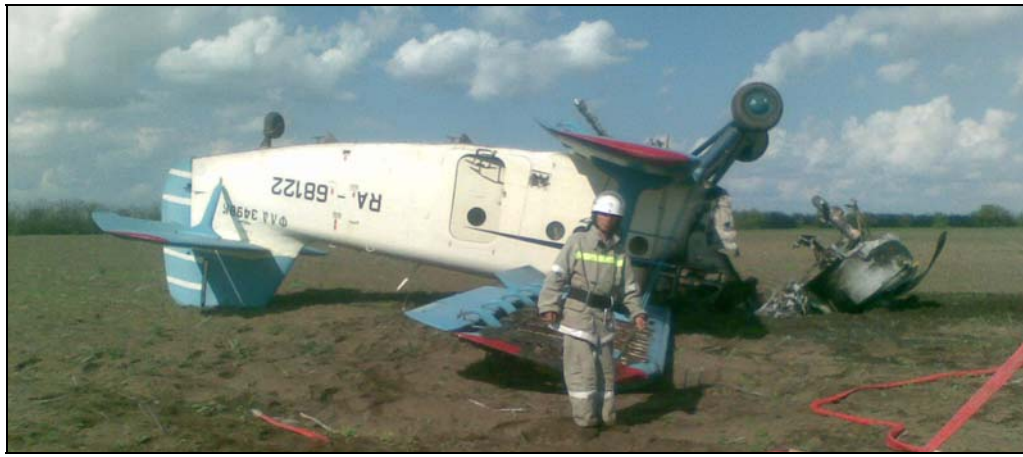
По представленным сотрудниками противопожарной службы фотоматериалам, в результате АП в процессе наземного пожара сгорела кабина самолета, поврежден пожаром двигатель, полностью разрушены лопасти винта. Оценить техническое состояние остальных частей самолета не представилось возможным, т.к. самолет с места АП был эвакуирован и, по словам владельца самолета, утилизирован до прибытия комиссии по расследованию.

Рис.1. Внешний вид самолета на месте АП  
(представлен сотрудниками противопожарной службы).

В результате АП в процессе наземного пожара сгорела кабина самолета, поврежден пожаром двигатель, полностью разрушены лопасти винта.

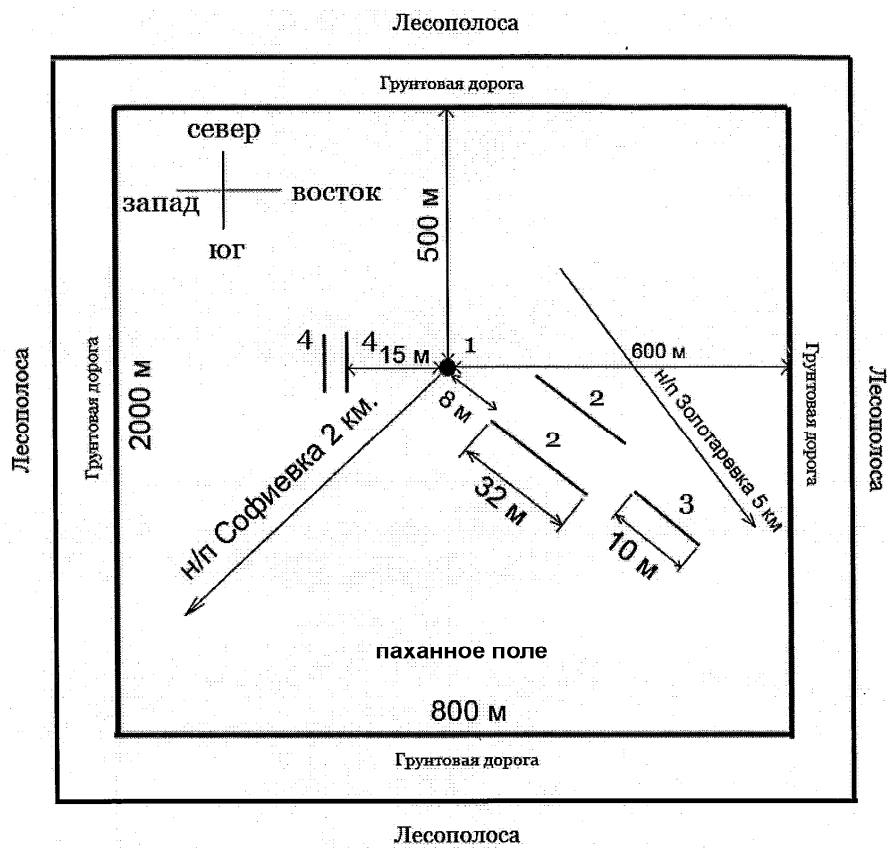
Рис.2. Кроки АП

№ п/п	Наименование условных обозначений
1.	Следы пожара (ВД – 042° 31,5' СШ - 045° 38,4')
2.	Следы основных опор шасси
3.	Следы хвостовой опоры шасси
4.	Следы пожарного автомобиля
Глубина следов основных опор шасси 0,25 – 0,35 м

При выполнении посадки, примерно в 17час. 15мин., КВС повернул самолет на курс 304° (см. кроки АП).

В процессе пробега (длиной 32м) самолет зарылся колесами основных опор шасси в землю (глубина колеи – 0,25...0,35м) и произошло полное капотирование самолета. После капотирования и покидания КВС воздушного судна произошло возгорание двигателя.
