МОДЕЛЬ ЗАВЕРШАЮЩЕГО УЧАСТКА ПОЛЕТА САМОЛЕТА ЯК-40

№ 87928 ХАНТЫ-МАНСИЙСКОГО ОАО ТЮМЕНСКОГО УПРАВЛЕНИЯ ГА

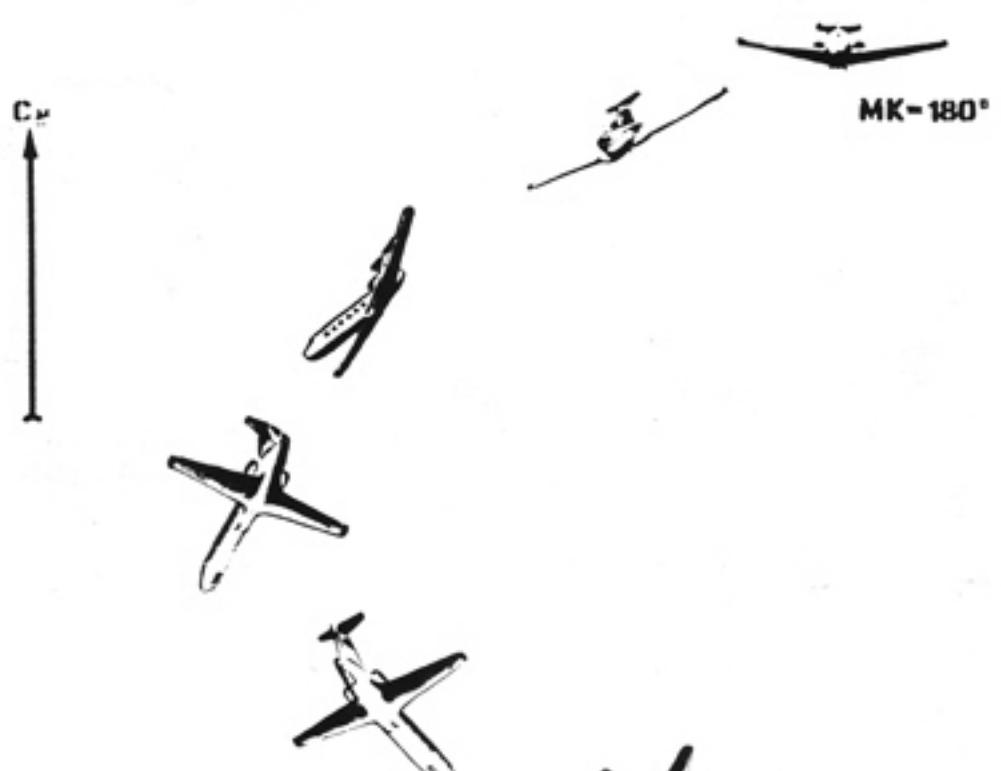
В 15.56^{мин} 56^{сек} с-т был выведен из левого вира в полет без крена с перегрузкой 1.5 единицы. За счет плавного взятия штурвала «на себя» и торможения до $V=360$ к/час

Прямолинейный полет продолжался в течение 14 сек. Затем элероны и РН были резко отклонены на $\delta_e = -85^\circ$ и $\delta_n = -8^\circ$. Самолет был введен в энергичное вращение вправо вокруг своей оси с начальной угловой скоростью $12^\circ - 12.5^\circ$ град. в сек. С переходом в перевернутый полет за 8 сек. В силу того, что штурвал оставался отклоненным «на себя» ($\delta_s = -3^\circ - 5^\circ$) произошло резкое снижение с ростом поступательной скорости, вертикальной скорости до 100 м/сек и вертикальной перегрузки.

При достижении скорости 470 км/час режим работы всех трех двигателей был синхронно уменьшен с 91% до 73%.

После переворота на 360° по крену элероны были переведены в нейтральное положение и вращение с-та прекратилось.

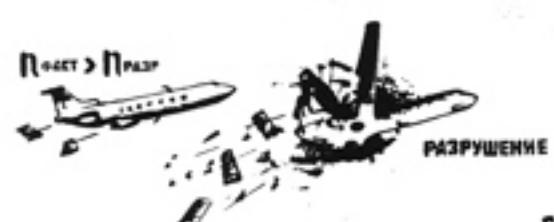
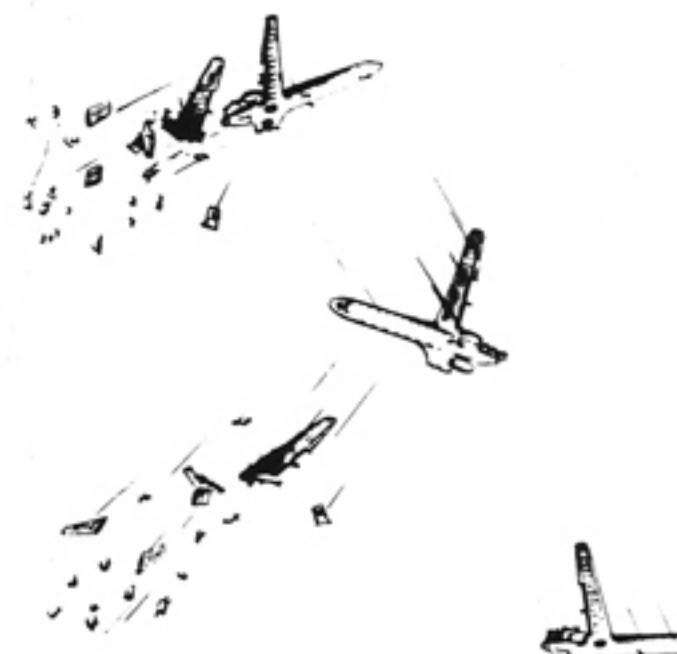
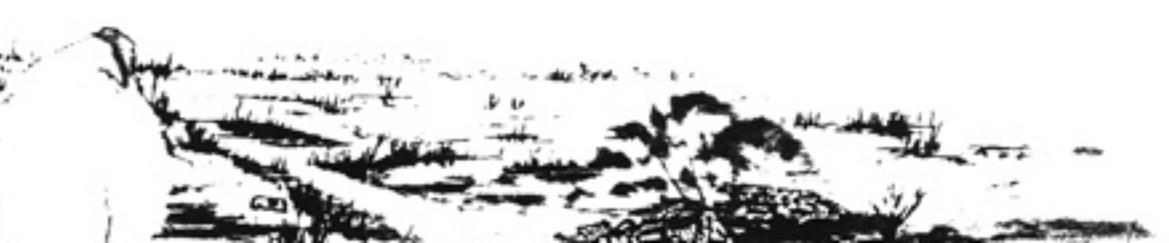
Рост скорости продолжался до 620 км/час. Вертикальная перегрузка возросла до 5.25 единиц, что вызвало разрушение левой консоли крыла, о чем свидетельствует мгновенное возрастание угловой скорости, крена и тангла.

После отделения левая консоль крыла ударила по передней кромке киля.

В результате удара произошло разрушение киля, с последующим его отделением от самолета вместе со стабилизатором, рулем направления и рулем высоты.

Потерявший управление самолет, ударился о землю и разрушился. Анализ исследования элементов конструкции и записи МСРП-12 показали, что планер и все системы с-та, а также силовые установки, до момента разрушения левой консоли крыла были работоспособны.
