# JOURNAL OFFICIEL

## RAPPORT FINAL

de la Commission d'Enquête sur l'accident

de l'avion D. C. 10 TC-JAV des Turkish Airlines survenu

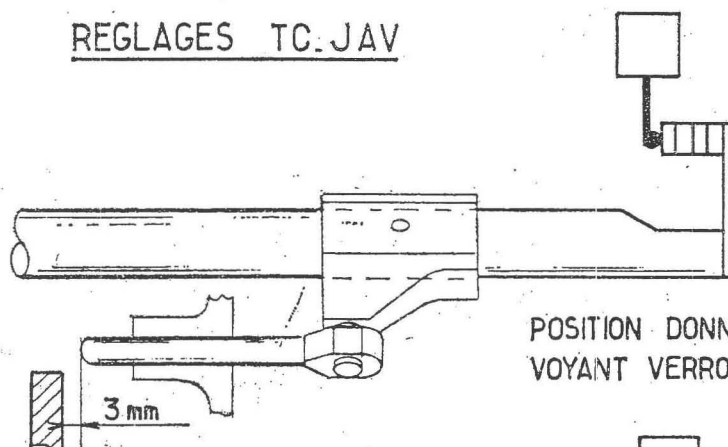
FIG. 3

REGLAGES TC.JAV

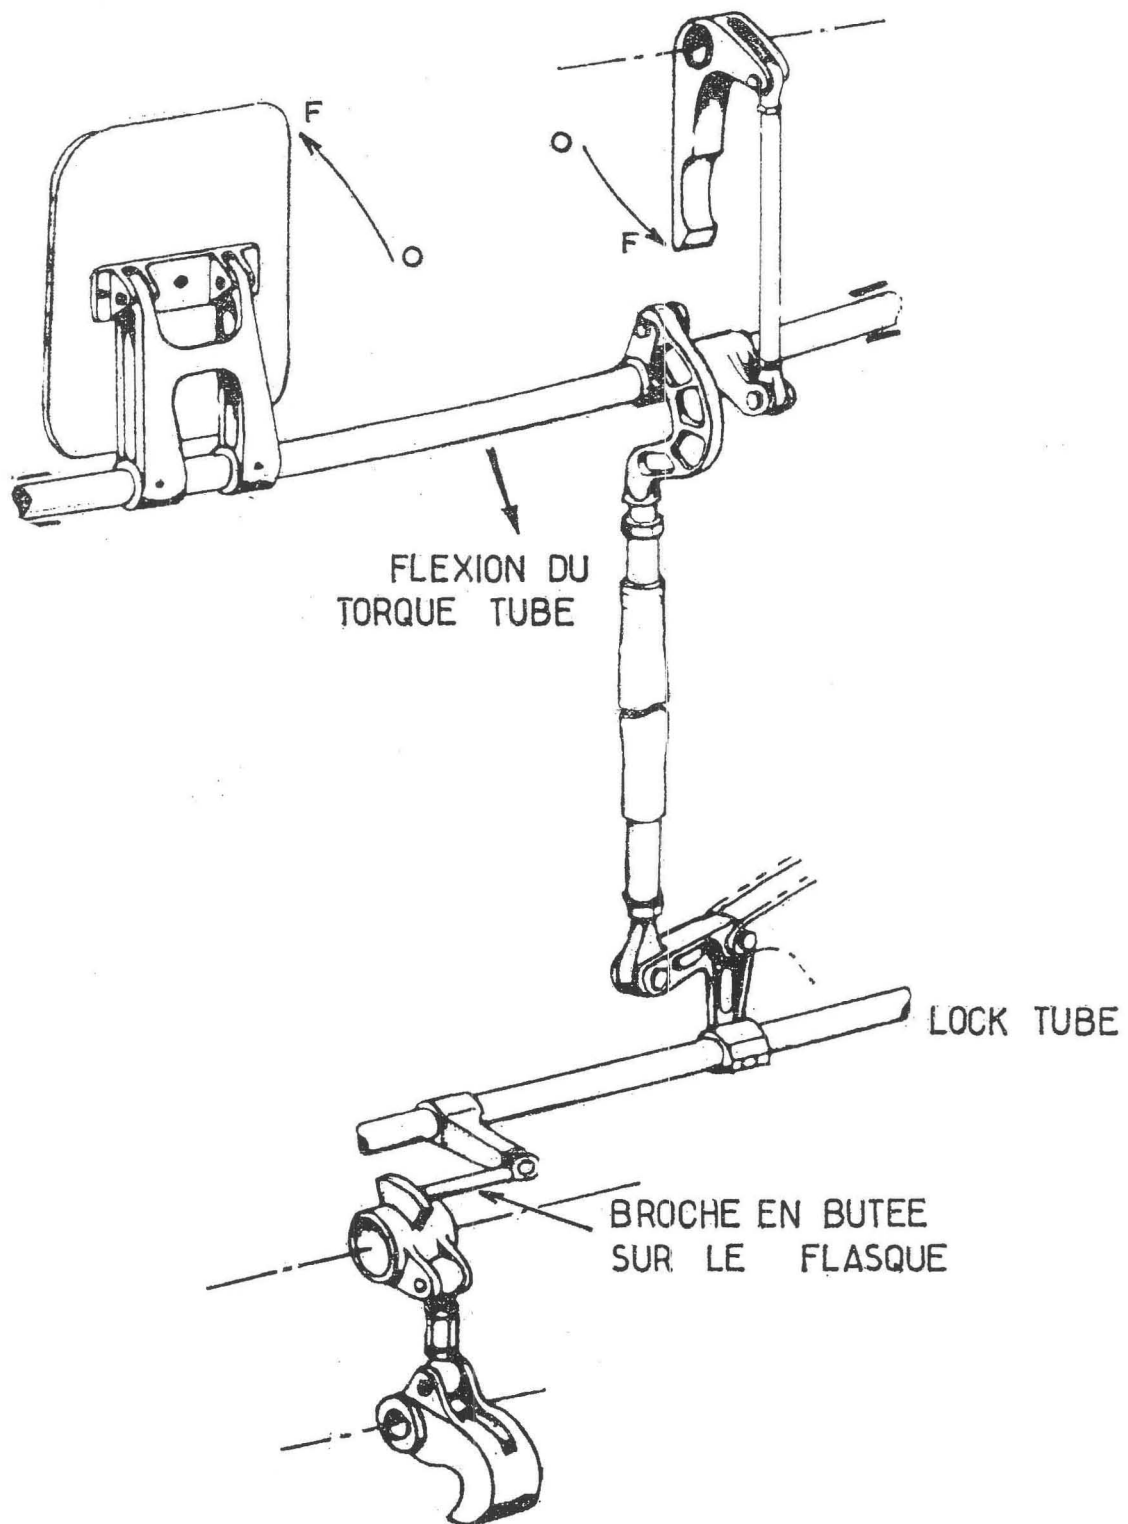
FIG. 6

FERMETURE FORCEE
