RELATÓRIO DE INVESTIGAÇÃO DE ACIDENTE AERONÁUTICO

PARA O USO DO CENIPA: **363** MATRÍCULA E MODELO DA AERONAVE: **PT - FAW E-110 P1** DATA DO ACIDENTE: **20 SET 90**

COMANDO INVESTIGADOR: **SERAC II** TIPO DE ACIDENTE: **PERDA DE CONTROLE EM VÔO**

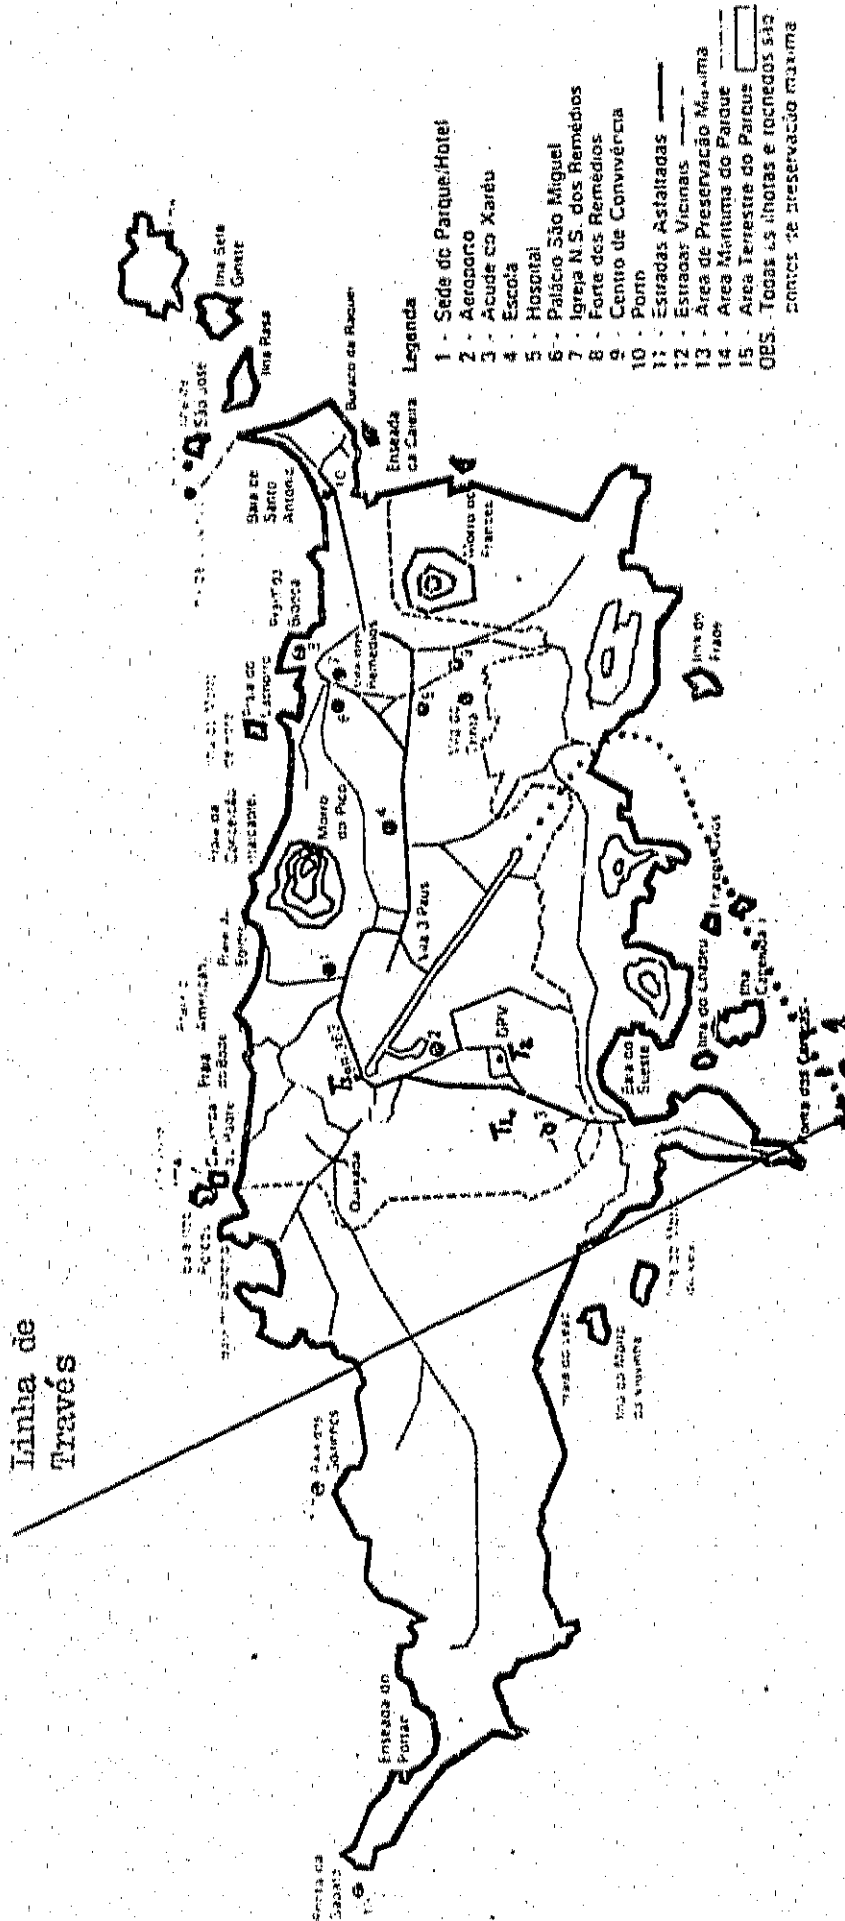
VISTA SUPERIOR DA TRAJETÓRIA

- (1) Ponto onde os faróis foram acesos.
- (2) Ponto de início da subida acentuada.
- (3) Ponto de queda da aeronave.
