*Accident
survenu le 1^{er} novembre 1997
à Laon (02)
au Pilatus PC6/B2-H2
immatriculé F-GHXS*

RAPPORT
f-xs971101

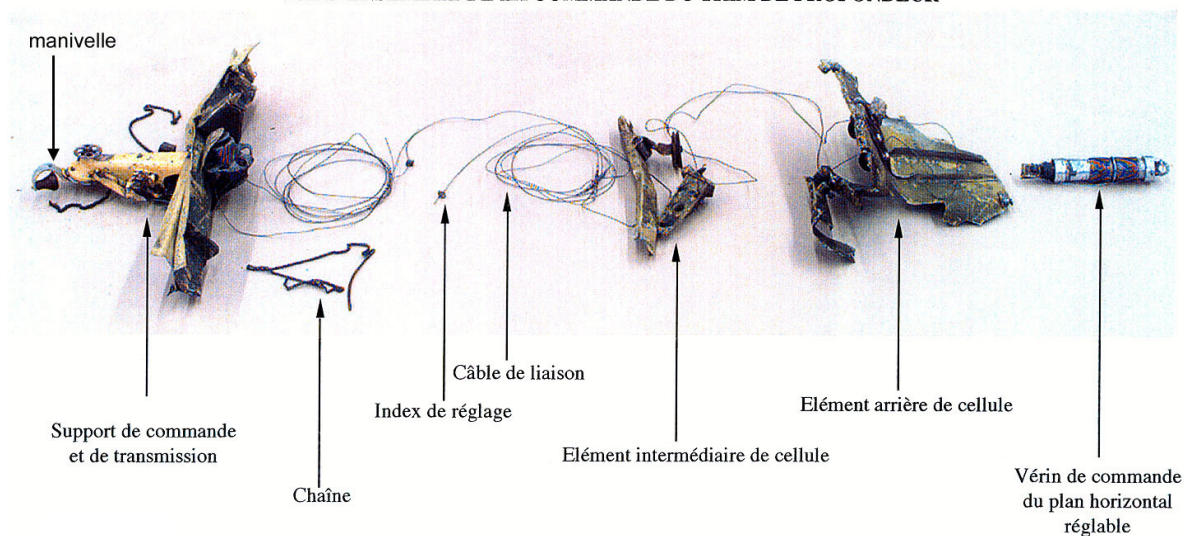
VUE D'ENSEMBLE DE LA COMMANDE DU TRIM DE PROFONDEUR

Les câbles de commande du stabilisateur de profondeur ne sont pas rompus. On constate que :

- le curseur de position du stabilisateur indique plein piquer. La chaîne d'entraînement du curseur est cassée ;
- le câble est entièrement enroulé sur le tambour de commande du bas ;
- le vérin qui agit sur la surface de stabilisateur est bloqué et complètement rentré, ce qui correspond à une position plein piquer.

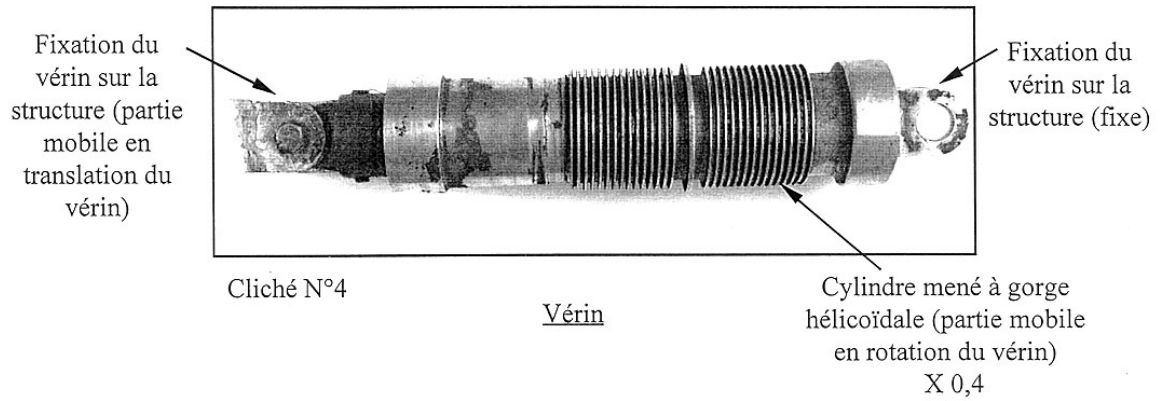
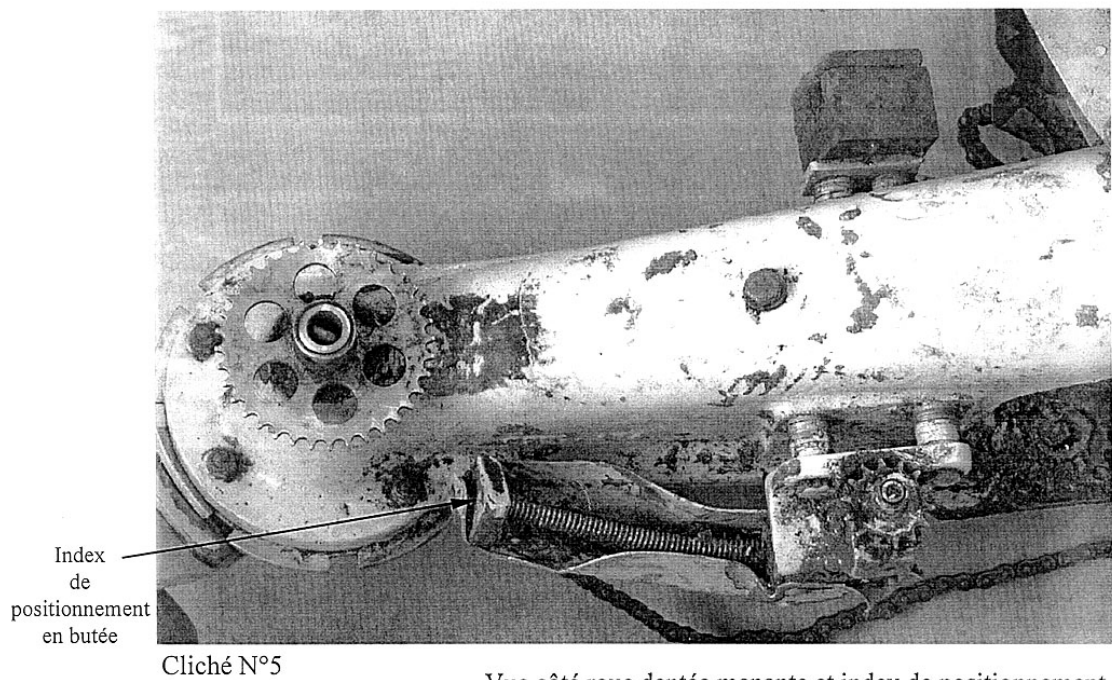
EXAMEN MORPHOLOGIQUE DE LA COMMANDE DE TRIM

Le vérin du stabilisateur de profondeur (cf. annexe 1) a été retrouvé bloqué en butée plein piquer sur l'épave. L'expertise de la chaîne du stabilisateur de profondeur a été réalisée au CEAT à Toulouse.

L'expertise a débuté par l'ouverture du vérin. Cette opération n'a pas révélé de rupture des pièces constitutives du vérin. On a cependant constaté qu'un des tubes de guidage du vérin était légèrement flambé, occasionnant un point dur quand on manœuvre le corps du vérin. Ce point dur est situé à 1,25 tours de vis de la butée plein piquer, ce qui correspond à une position de l'index vers la graduation 4 DOWN.

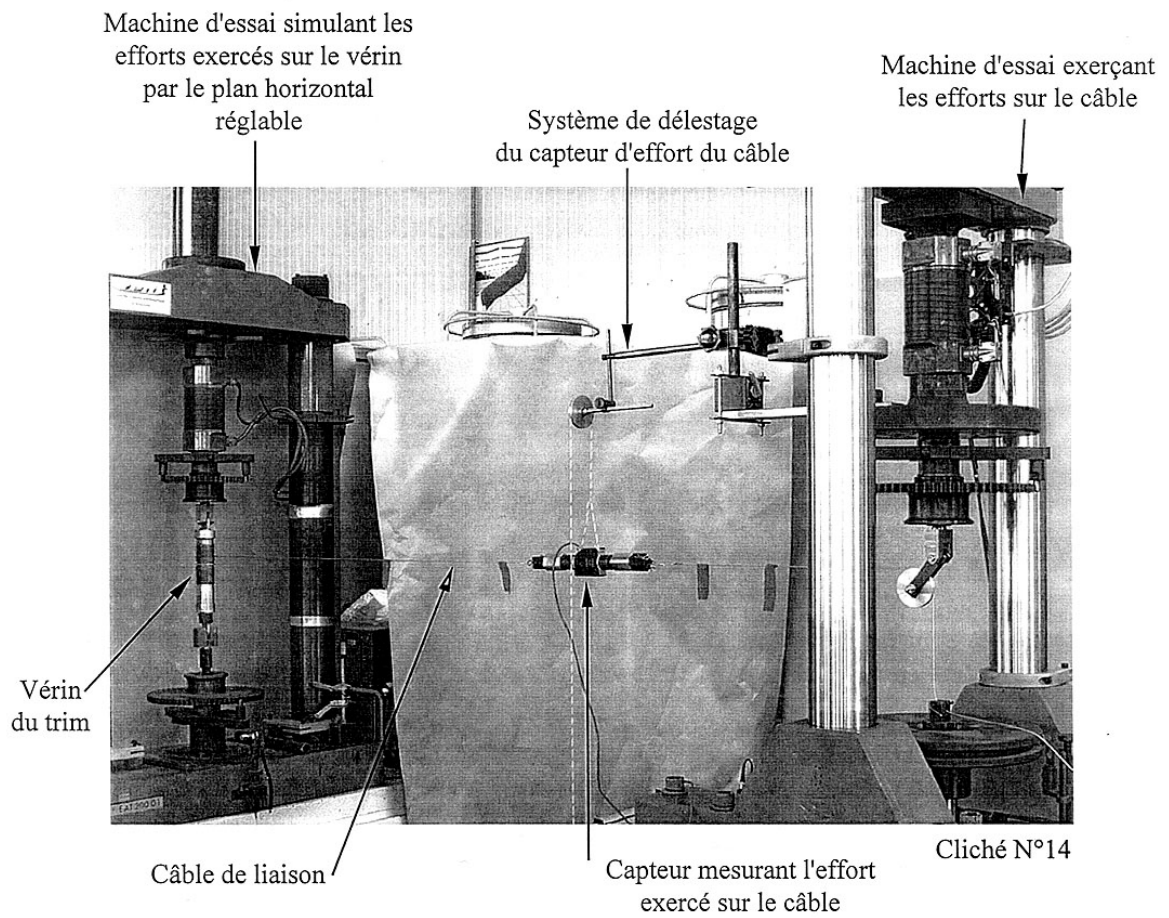
MONTAGE D'ESSAI DE MESURE D'EFFORTS EXERCES SUR LE CÂBLE

A partir de ces constatations, un programme de test a été établi afin de construire un tableau représentant les efforts à exercer pour manœuvrer le vérin en fonction de la charge appliquée sur le plan horizontal réglable (cf. annexe 2). Les valeurs de charges qui ont été appliquées sont celles qui ont été prises en compte lors de la certification de l'avion.

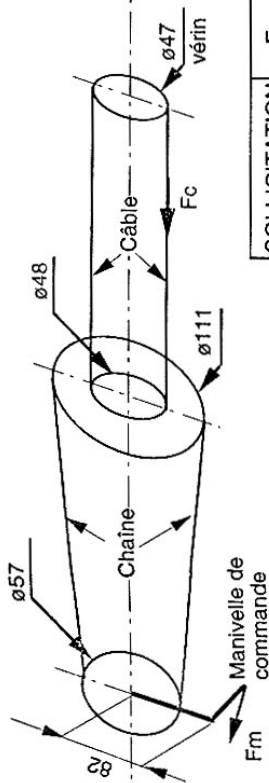
RESULTATS DES ESSAIS DE COMMANDE DU VERIN DE TRIM DE PROFONDEUR

Il résulte des essais que, lorsque le vérin travaille en compression, le pilote doit exercer un effort variant de 0 à 7 daN pour des forces appliquées sur le vérin variant de 0 à 600 daN. Le passage du point dur nécessite parfois un surplus d'effort à la manivelle entre 1 et 2 daN. Il n'implique en aucun cas le déploiement d'une force exagérée.

Même lorsque les efforts exercés sur le vérin sont importants, tout en restant dans l'intervalle de valeurs utilisées pour la certification, le supplément d'énergie dépensé pour passer le point dur n'est pas sensible. Cette anomalie n'est donc pas à prendre en compte dans l'explication de l'événement.

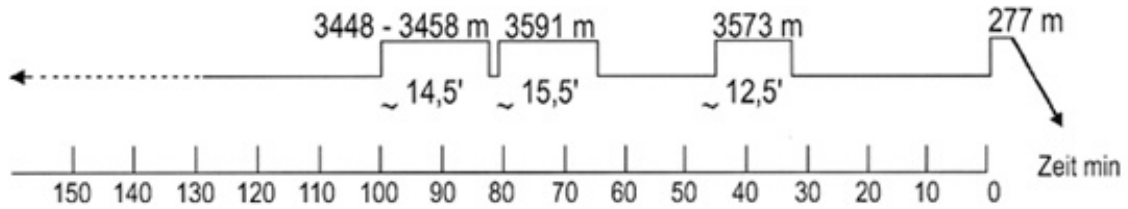
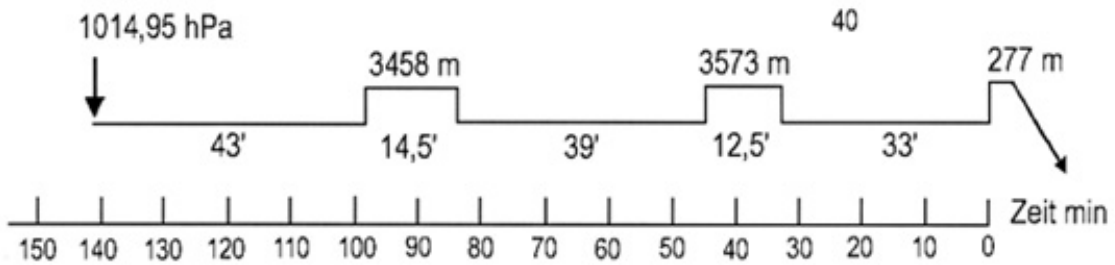
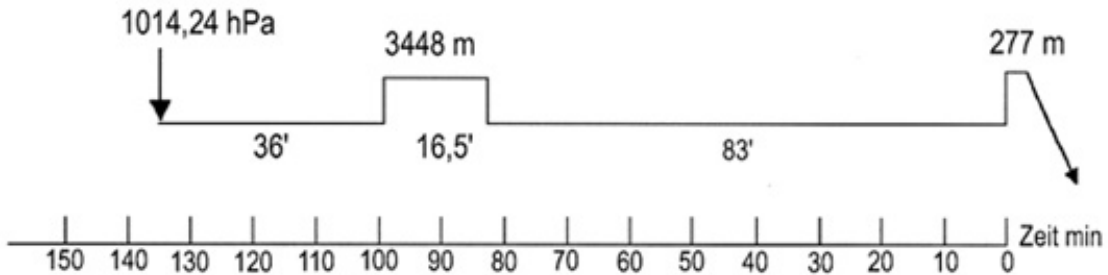
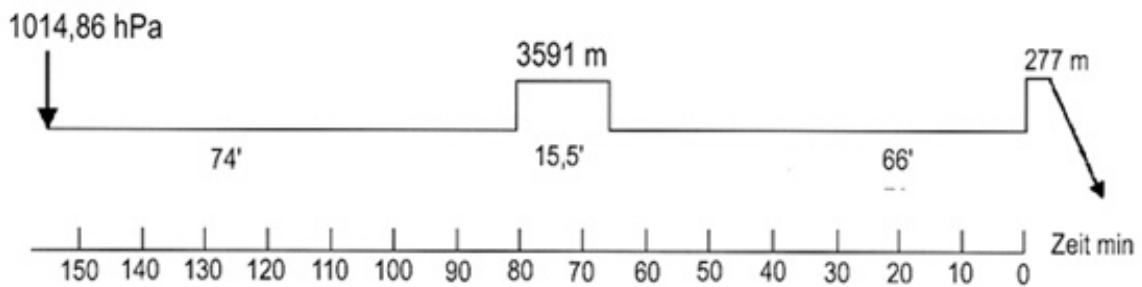
Graphik
kumulierte Auswertung

Trois déclencheurs automatiques, retrouvés, ont été analysés pour déterminer les valeurs d'altitude et les temps de vol enregistrés par ces appareils.

Les trois capsules indiquent que la dernière altitude enregistrée est 277 m et que la durée du vol est comprise entre une minute et demie et trois minutes (cf. annexe 4).
