## RELATÓRIO FINAL

<b>AERONAVE</b>	<b>Modelo:</b> Embraer EMB 120RT Brasília <b>Matrícula:</b> PT-WKH	<b>OPERADOR:</b> BSB Capital Táxi Aéreo
<b>ACIDENTE</b>	<b>Data/hora:</b> 21 OUT 1998 - 08:51 P <b>Local:</b> Vila Betânia <b>Município, UF:</b> Fortaleza, CE	<b>TIPO:</b> Perda de controle em voo

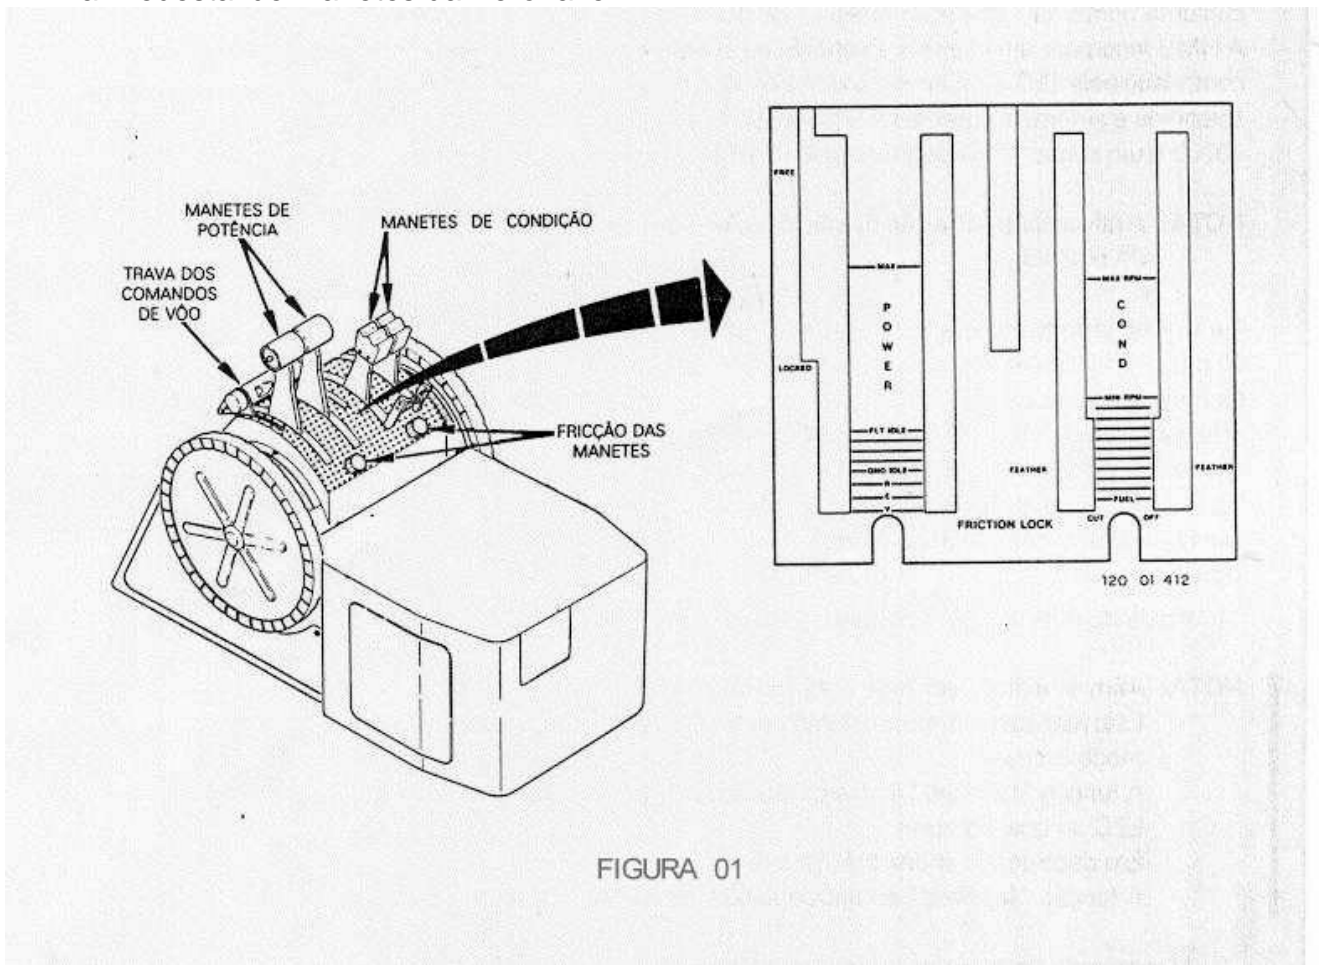
FIGURA 01

As aeronaves EMB 120 possuem um sistema de limitação de curso das manetes, composto por um batente primário (mecânico), através de um gatilho nas manetes, e um batente secundário (elétrico). Os batentes secundários da manete de potência (*secondary flight idle stop system*), foram introduzidos através da Diretriz de Aeronavegabilidade (DA) nº 90-07-04R2. Este sistema, localizado nas naceles dos motores, é responsável por impedir o curso das manetes de potência abaixo da posição *flight idle* em condições de vôo, caso haja o sobrepajamento do batente primário. O solenóide do sistema esquerdo estava danificado pelo impacto. O solenóide do lado direito foi testado e estava operacional. Não foi possível esclarecer se os disjuntores elétricos de proteção do sistema estavam ou não armados, pois tais componentes não foram localizados nos destroços.

### a. Pedestal de Manetes da Aeronave.
