RELAZIONE D'INCHIESTA

**INCIDENTE OCCORSO ALL'AEROMOBILE
BEECHCRAFT BE A60, marche HB-GFA
Località Jerago Con Orago (VA)
16 agosto 2002**

**AGENZIA NAZIONALE
PER LA SICUREZZA DEL VOLO**

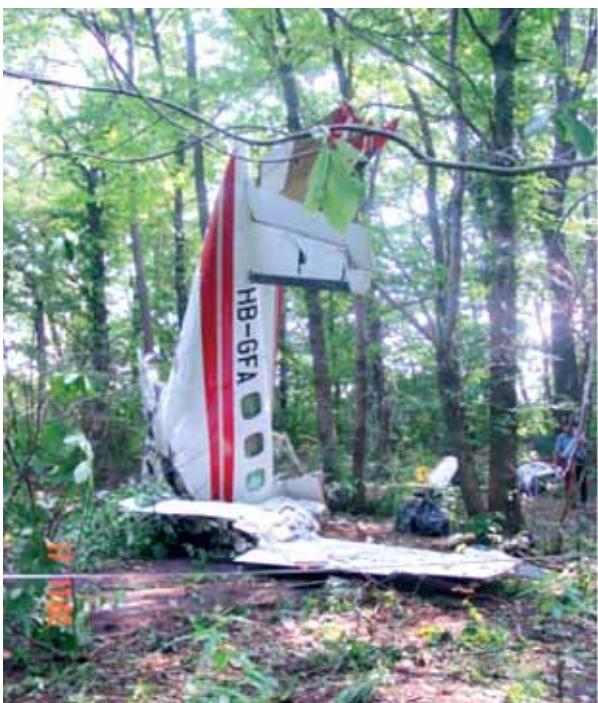
Foto n. 1: luogo dell’impatto
e relitto dell’aeromobile.

L'aeromobile presentava un assetto quasi verticale, con la parte anteriore completamente distrutta (si veda la foto n. 1).

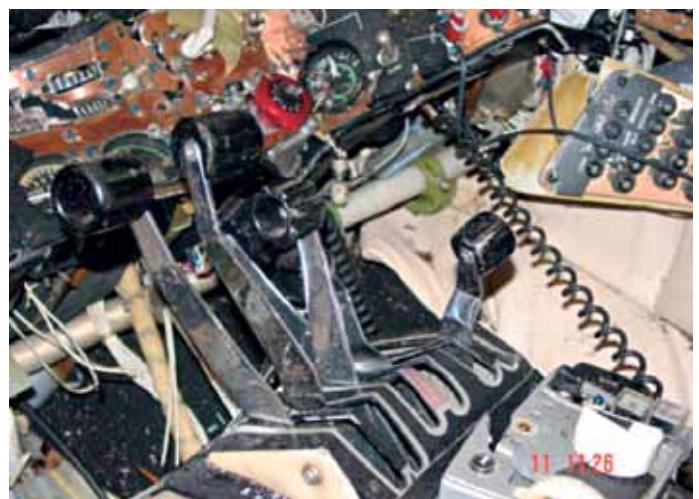
Le tre coppie di leve di comando dei due motori situate all'interno della cabina di pilotaggio [*throttle, propeller, mixture* (manetta del "gas", passo dell'elica, correttore di miscela)] sono state rinvenute in posizione avanzata, tranne la leva del correttore di miscela del motore destro, che invece risultava completamente arretrata (si veda la foto n. 2). Non è stato invece possibile accettare la reale posizione degli interruttori delle pompe elettriche, in quanto le relative levette non erano bloccate in alcuna posizione, ma si muoveva-

Foto n. 2: leve di comando.

no liberamente. Il pannello era scardinato posteriormente con tutti i collegamenti tranciati. I selettori dei magneti sono stati rinvenuti nelle seguenti posizioni: quello relativo al motore destro su “entrambi”; quello relativo al motore sinistro su “destro”.

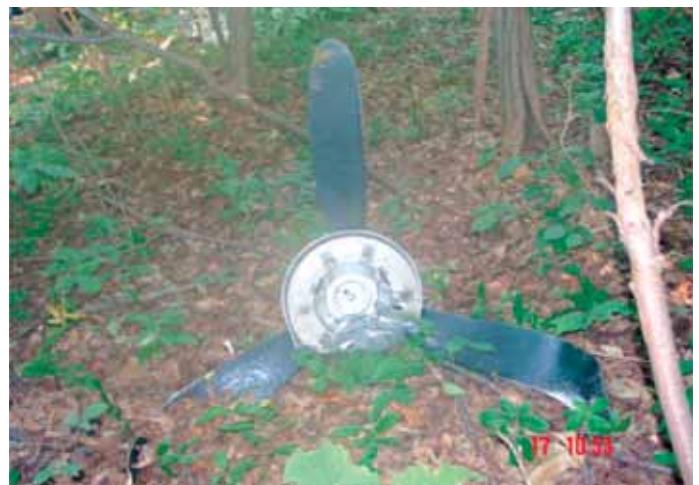
L’elica sinistra, tripala, in configurazione di passo minimo, si è separata nell’impatto a causa della rottura dei sei bulloni del duomo dell’ogiva e si è arrestata a circa 13 metri dal punto d’impatto (si veda la foto n. 3). Una pala presentava deformazioni progressive e continue con un leggero baffo all’estremità, a seguito dell’impatto contro il terreno (molto morbido).

Una seconda pala ha deformazioni progressive e continue come la precedente, ma di quantità inferiore. Mostra anche una flessione verso l’indietro di circa 20 gradi. La terza pala ha deformazioni similari alle precedenti, ma molto inferiori. L’ogiva ha una compressione tra la prima e la seconda pala per l’impatto contro il terreno.

Foto n. 3: elica sinistra.

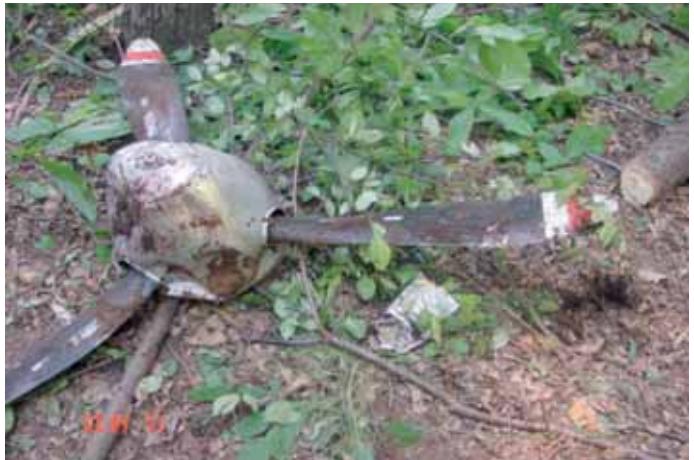
L'elica del motore destro era separata da quest'ultimo e completamente interrata. L'impatto sul terreno, avvenuto a motore fermo, ha causato una flessione dell'elica stessa, con la rottura di 5 dei 6 bulloni del duomo dell'ogiva. Il sesto, rimasto nella sua sede, ha fatto da perno nella rotazione. L'elica non era in configurazione a "bandiera", ma in configurazione di passo massimo (si veda la foto n. 4).

Foto n. 4: elica destra dissepolta.

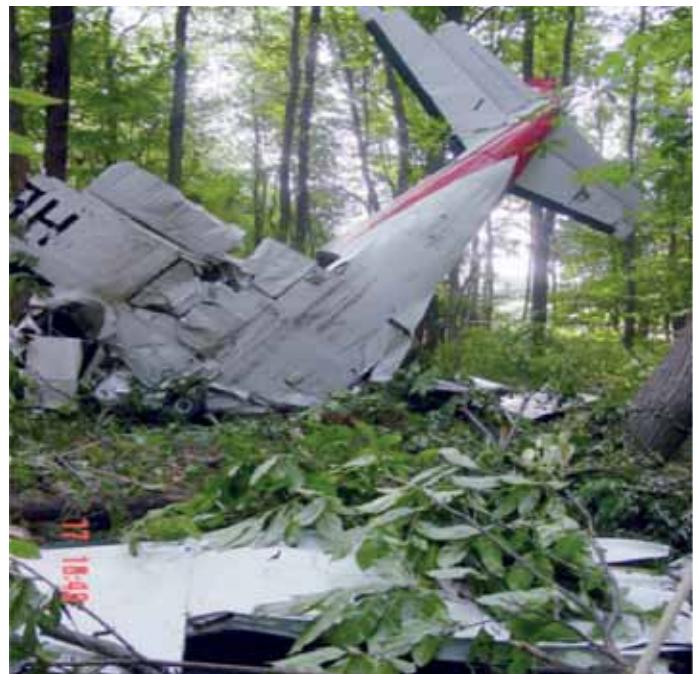
La semiala sinistra, durante la caduta, ha impattato contro un tronco, che l'ha tagliata subito dopo il motore sinistro. L'estremità tagliata si è staccata ed era rimasta sul terreno, a pochi metri dalla fusoliera. La parte rimanente era attaccata alla fusoliera, con il motore quasi nella sua posizione naturale. Nella sezione tronca dell'ala erano rimasti attaccati dei filamenti legnosi del tronco su cui aveva impattato.

Foto n. 5: vista del relitto da altra angolazione con in primo piano l'ala divelta.

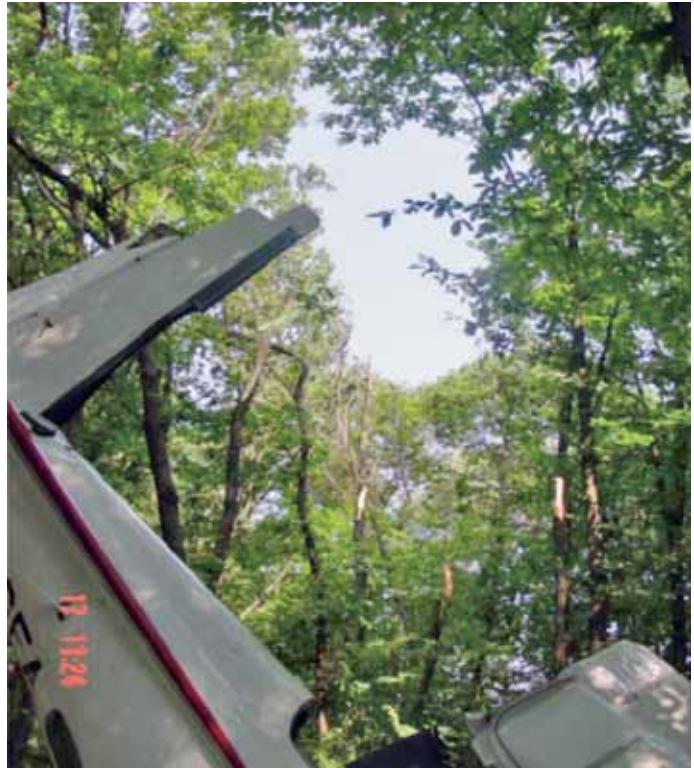
L'ipotesi più probabile per questa ultima manovra deve essere ricercata in un estremo tentativo del pilota di evitare l'urto contro le cime degli alberi che si trovavano sulla sua traiettoria. Questa manovra potrebbe aver determinato un brusco aumento di assetto, con conseguente stallo. Al riguardo, si richiama quanto detto al paragrafo 1.19. in ordine alle modalità di stallo che caratterizzano il tipo di velivolo incidentato.

Foto n. 6: primo piano della parte finale della fusoliera con le cime degli arbusti interessate dalla traiettoria di caduta.
