**INFORME ACCIDENTE DE AVIACIÓN**

| <b>MARCA:</b> | <b>McDonnell Douglas</b> |
| <b>MODELO:</b> | <b>DC-9-14</b> |

## **ACCIDENTE DC-9 HK-3859 X INTERCONTINENTAL DE AVIACIÓN NEIVA (HUILA)**

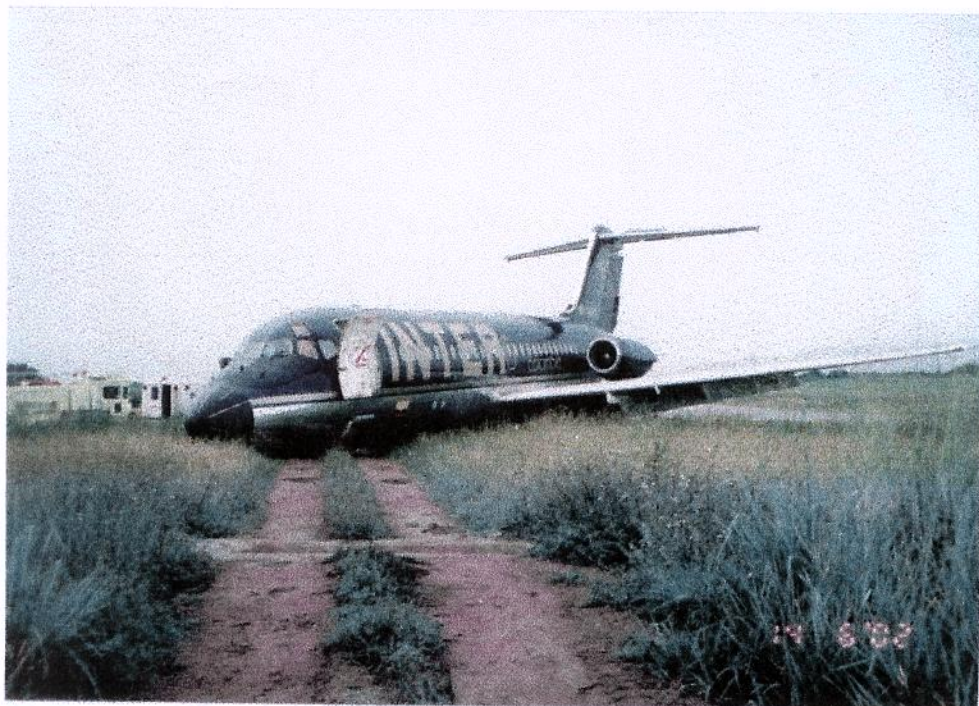
**VISTA FRONTAL DE LA AERONAVE**

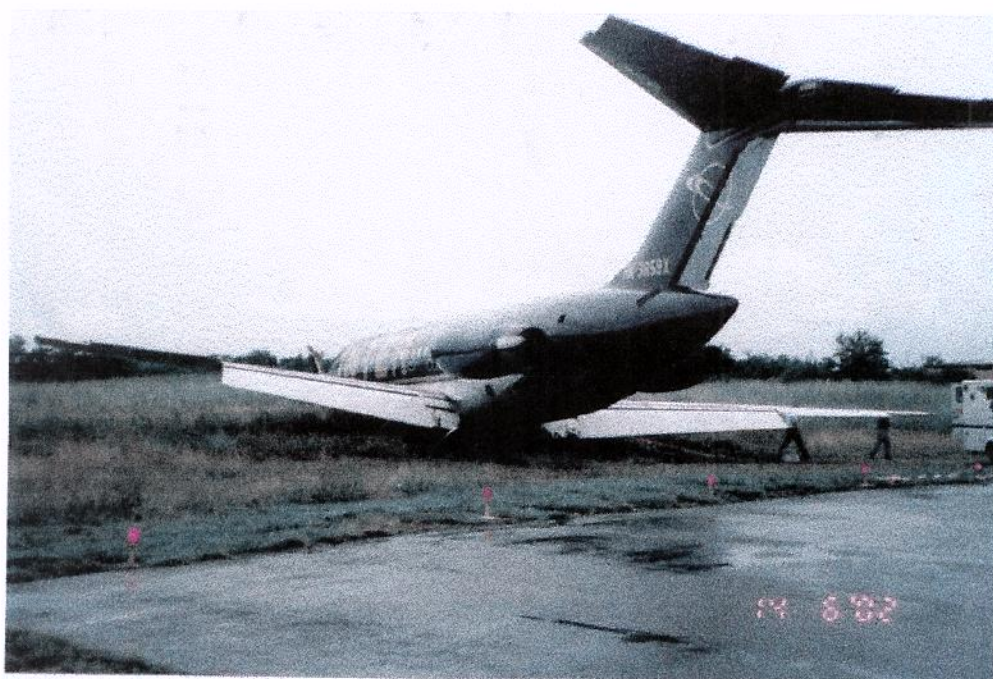
**VISTA POSTERIOR DE LA AERONAVE AL FINAL DE LA PISTA**

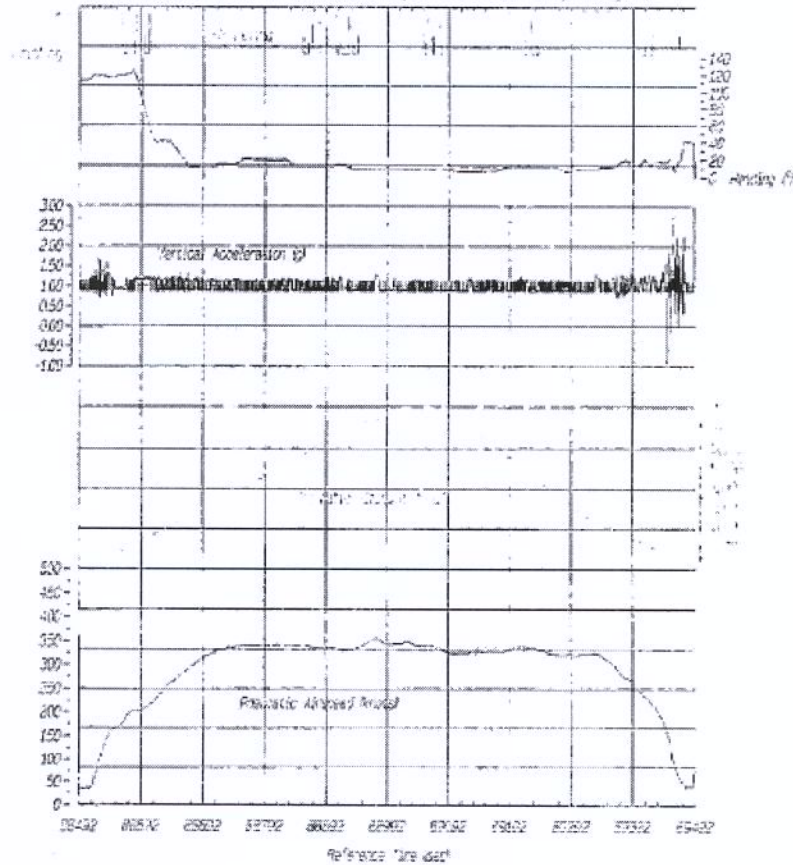
**VUELO 8883**

Se obtuvo la lectura de los parámetros que estaban instalados en el grabador de vuelo concluyéndose que la lectura del parámetro de velocidad estaba demasiado alta, este parámetro mostró 30 Kts cuando el avión estaba totalmente estático y se encontraba en plataforma, saliéndose así de los límites normales y otras veces del límite estructural de la aeronave, ante esta circunstancia se llevaron los grabadores de vuelo a los laboratorios de la BEA en la ciudad de Le Bourget en Francia para su lectura y análisis, confirmándose el resultado obtenido inicialmente en los laboratorios de la Empresa Avianca.

El grabador de vuelo se analizó en todos sus parámetros sacando en conclusión que la lectura de la velocidad mostraba una diferencia de mas de 30 Kts lo cual obedeció a la calibración del equipo pero que se tuvo en cuenta para los posteriores análisis de las velocidades utilizadas por la tripulación.

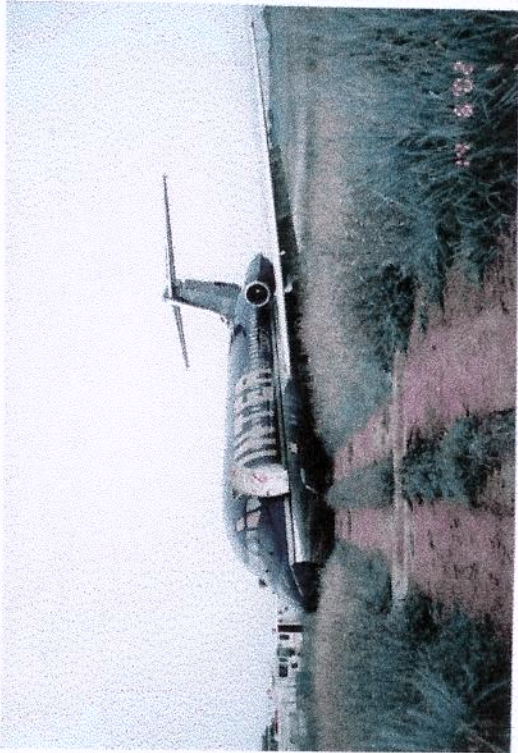
CONDICIÓN FINAL DE LA AERONAVE

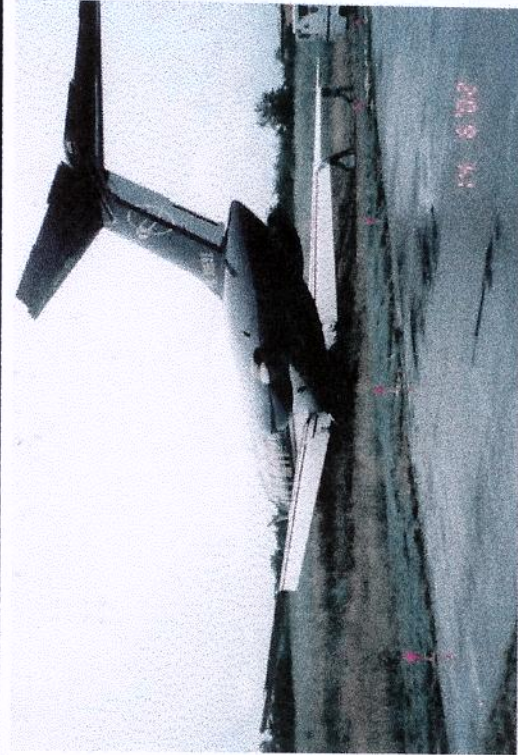
VISTA POSTERIOR AL FINAL DE LA PISTA
