INFORME FINAL DE ACCIDENTE

HK-4171-X

ANTONOV AN-32 A

19 DE ABRIL DE 2002

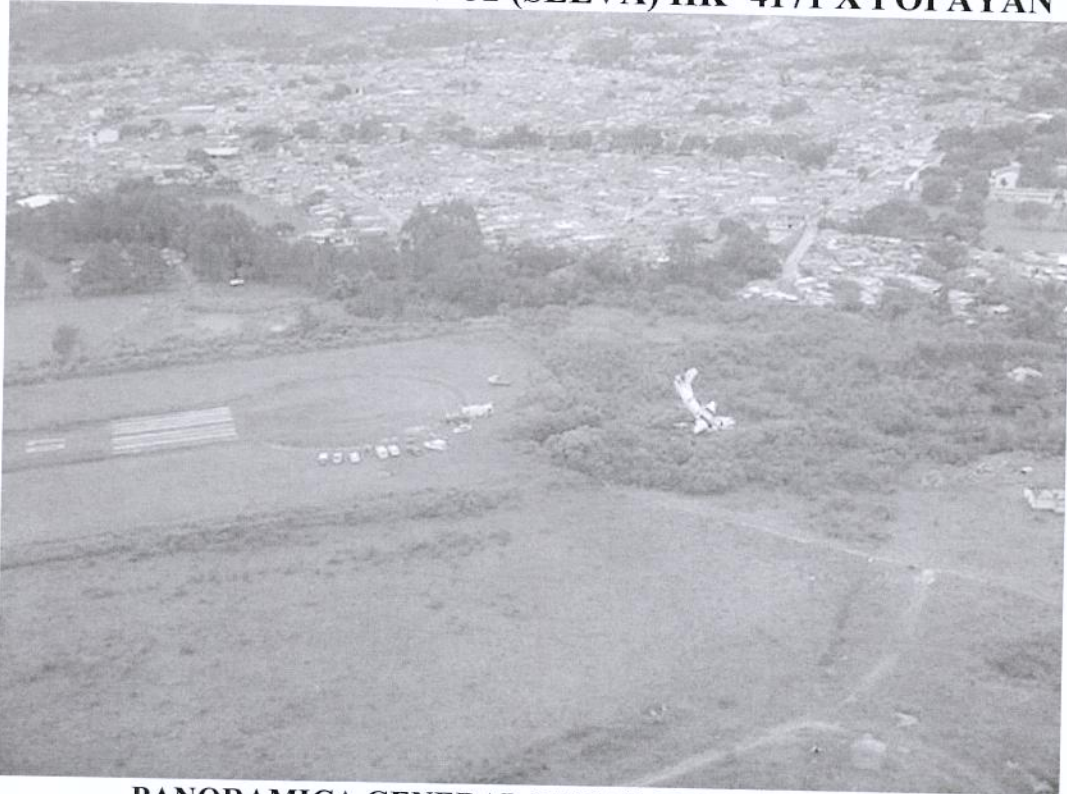
PANORAMICA GENERAL LUGAR DEL ACCIDENTE

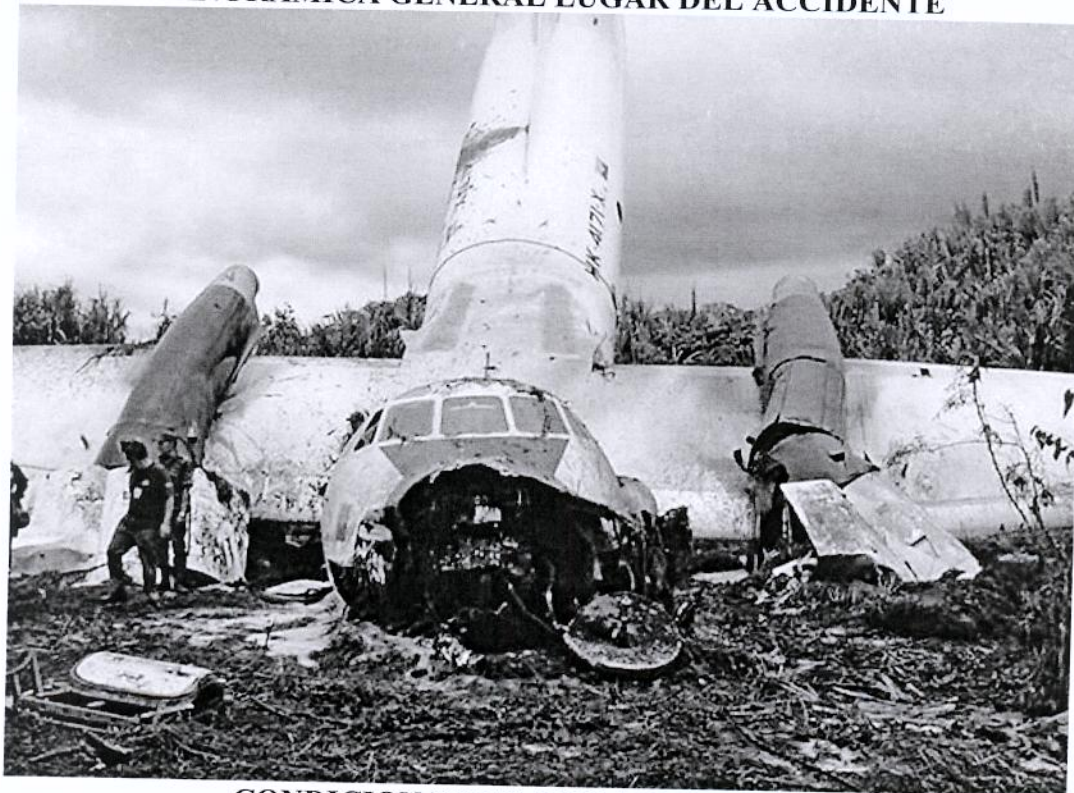
**CONDICION FINAL DE LA AERONAVE.
FUSELAJE PARTIDO A LA ALTURA DEL BORDE DE ATAQUE**

La aeronave se detuvo en un terreno de pantano partiéndose su fuselaje en dos a la altura del borde de ataque de los planos.

La aeronave se partió por la sección central del fuselaje (a la altura del borde de ataque de los planos), la cabina de pilotos presenta condición normal con puertas y escotilla de emergencia operando normalmente, equipo de emergencia disponible y en buen estado, sillas pasajeros y pilotos completas y en correcta posición.

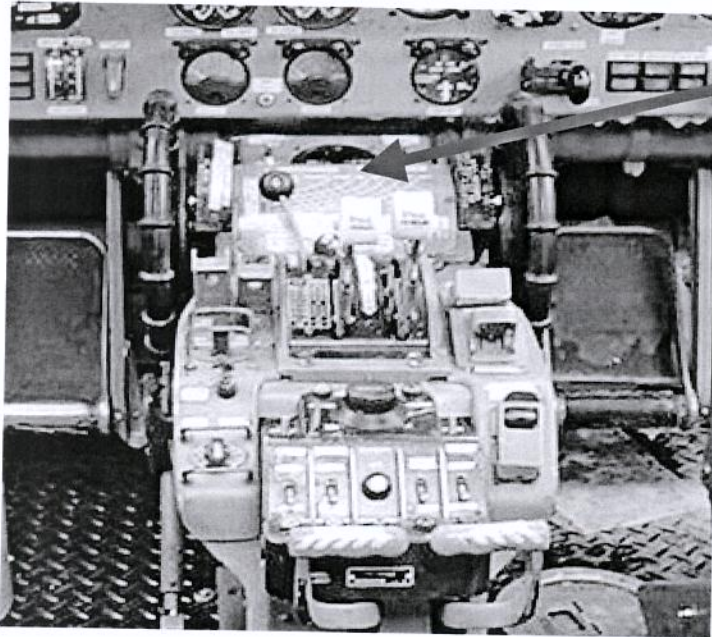
FOTO CABINA PERTENECIENTE AL HK-4171 X

El tercer elemento que ingresó a la cadena del error, fue la selección indebida de la potencia, ya que el manual estipula 100° UPRT durante el decolaje para la altura del aeropuerto de Popayán y la tripulación estimó que solamente necesitaba 95° UPRT, seleccionando finalmente éste valor, lo cual contribuyó notablemente a la tardía aceleración de la aeronave.

En la columna central de ajuste de potencias del antonov-32 HK-4171 X se observa la grafica de ajuste de potencia titulada **RECOMENDED TAKEOFF CONDITIONS**, la cual debe ser consultada por la tripulación para la selección de potencia. Esta grafica se encuentra tanto en la aeronave como en el manual del operador en la sección 8.1 pagina 4 figura 8.1-1

- La tripulación ajustó solamente 95° UPRT en la potencia. En vez de 100° UPRT tal como lo estipula el manual.
- En la carta titulada RECOMENDED TAKEOFF CONDITIONS, la cual se encuentra tanto en el manual de operación de la aeronave como en la columna central de ajuste de potencias, estipula que por encima de 1.400 metros de altura se debe ajustar en la potencia 100° UPRT.
