# **RELAZIONE D'INCHIESTA**

**INCIDENTE  
occorso all'aeromobile  
Learjet 45 marche di identificazione I-ERJC,  
in prossimità aeroporto di Milano Linate,  
1 giugno 2003**

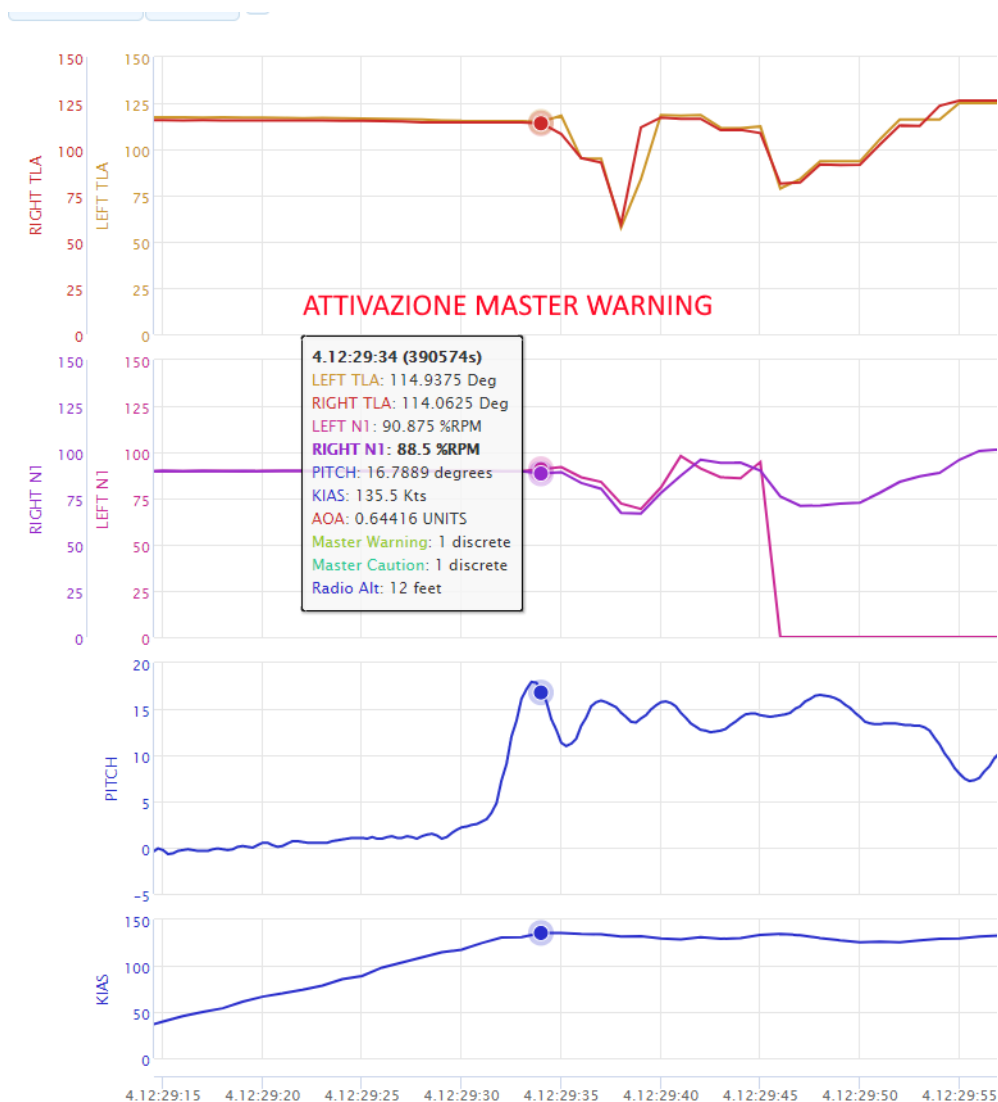
A T/O+01" (FDR 29:34) a 12 piedi RADALT, IAS 135 nodi (GS 139 nodi), AOA massimo 0,75 unità, *pitch* +17°, si registrava l'attivazione di *master caution* e *master warning*. Si registrava una variazione nei parametri N1 con un leggero aumento del valore relativo al motore sinistro ed un leggero calo relativo al motore destro, contestualmente, però, ad una lieve variazione dell'angolo della posizione delle *thrust lever* (motore sinistro TLA 114,9° N1 90,8% RPM, motore destro TLA 114° N1 88,5% RPM).

Figura 12: tempo T/O+1'' attivazione *master warning*.

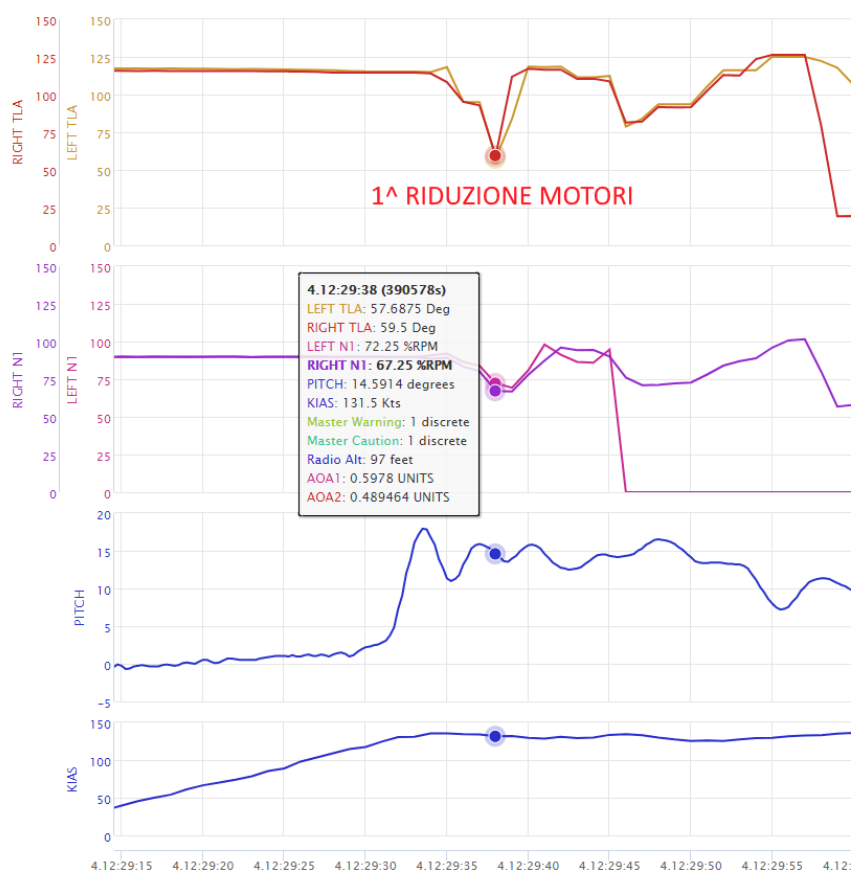
Al tempo T/O+05" (FDR 29:38), a 97 piedi RADALT, IAS 131 nodi, AOA massimo di 0,6 unità, le *thrust lever* raggiungevano l'angolo minimo registrato nel corso della prima riduzione dei motori operata in campo *cruise*: il motore sinistro registrava TLA pari a 57,7°, corrispondente ad un N1 di 72,2% RPM; il motore destro registrava TLA pari a 59,5°, corrispondente ad un N1 di 67,25% RPM. Il valore di N1 del motore destro, inferiore a quello del sinistro nonostante la posizione più avanzata della rispettiva *thrust lever*, potrebbe essere indicazione di avvenuta ingestione di volatile.

Figura 14: tempo T/O+5" riduzione in campo *cruise*.

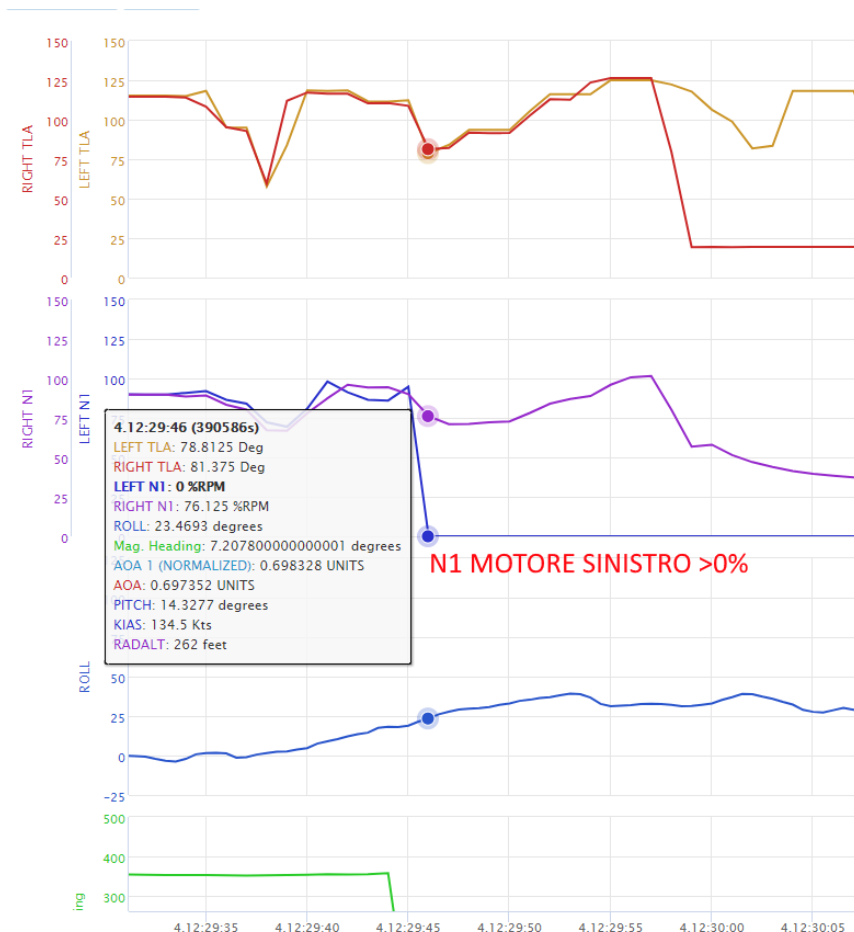
Contemporaneamente, nel corso della virata, appena dopo aver raggiunto il massimo di N1, le *thrust lever* venivano per la seconda volta progressivamente ritardate in campo *cruise*, registrando al tempo T/O+13" (FDR 29:46) i valori di TLA motore sinistro pari a 78,8° e di TLA motore destro pari 81,3°. In corrispondenza di tale riduzione, il valore di N1 del motore sinistro passava in un secondo da 95% a 0% RPM, nonostante poi la *thrust lever* del motore sinistro abbia continuato nelle fasi successive del volo a venire modulata. Ciò è verosimilmente indice della perdita del segnale del trasduttore di giri N1 motore sinistro, possibile conseguenza di ingestione di volatili.

Figura 17: tempo T/O+13" riduzioni di TLA. Indicazione di N1 repentinamente a 0.

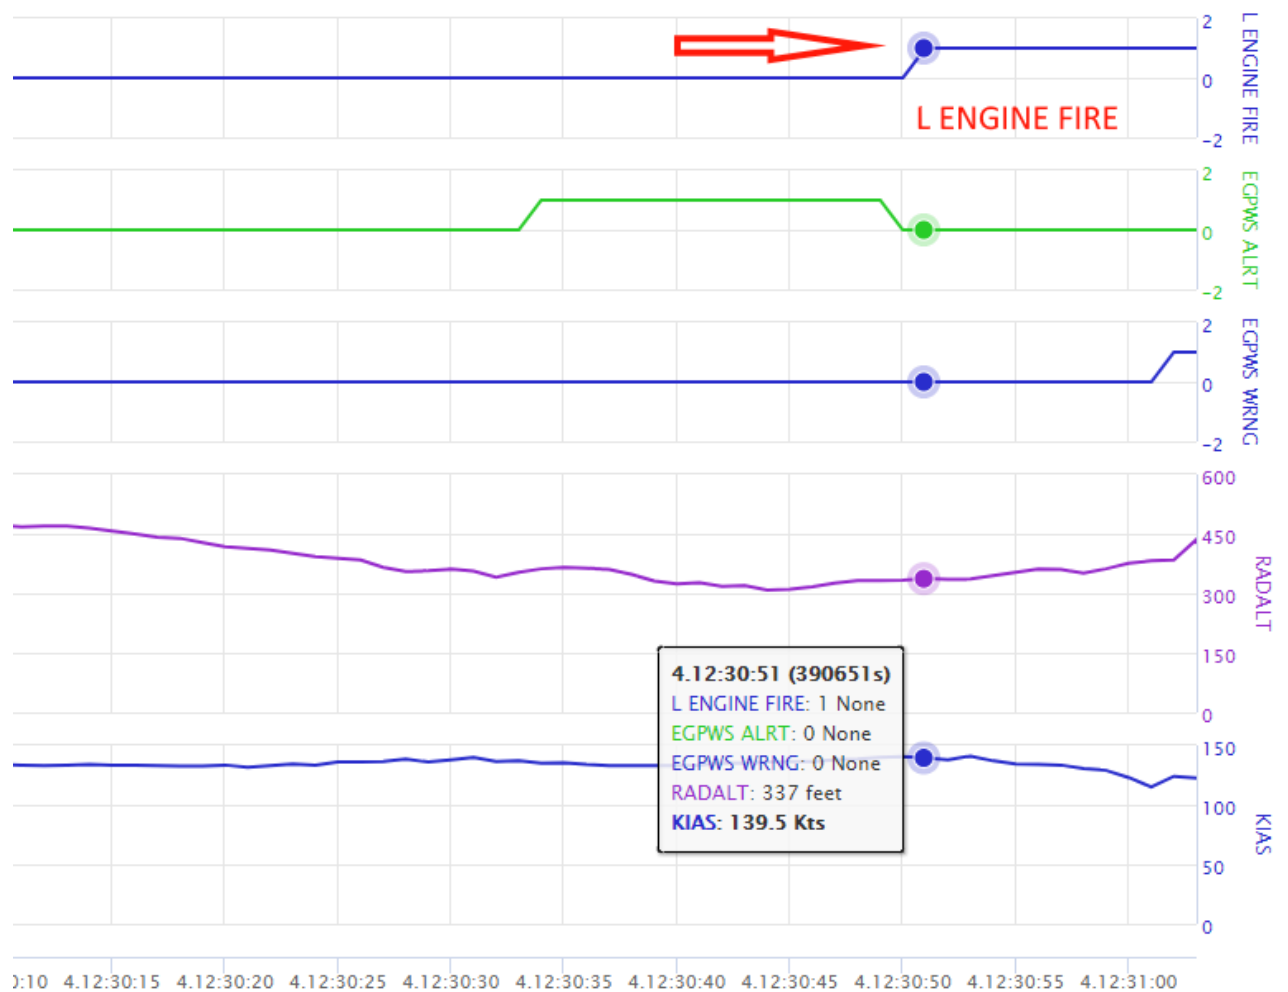
Al tempo T/O+1'18" (FDR 30:51) si attivava il *warning* "*L engine fire*", che rimaneva poi attivo fino all'impatto.

Figura 24: tempo T/O+1'18" attivazione warning "LEFT ENGINE FIRE".

I dati FDR hanno inoltre evidenziato malfunzionamenti del motore sinistro nel corso del volo, segnatamente la perdita dell'indicazione di N1 dopo 13" dal *birdstrike* e l'accensione della indicazione di fuoco (*L engine fire*) dopo 1'18" dal decollo.

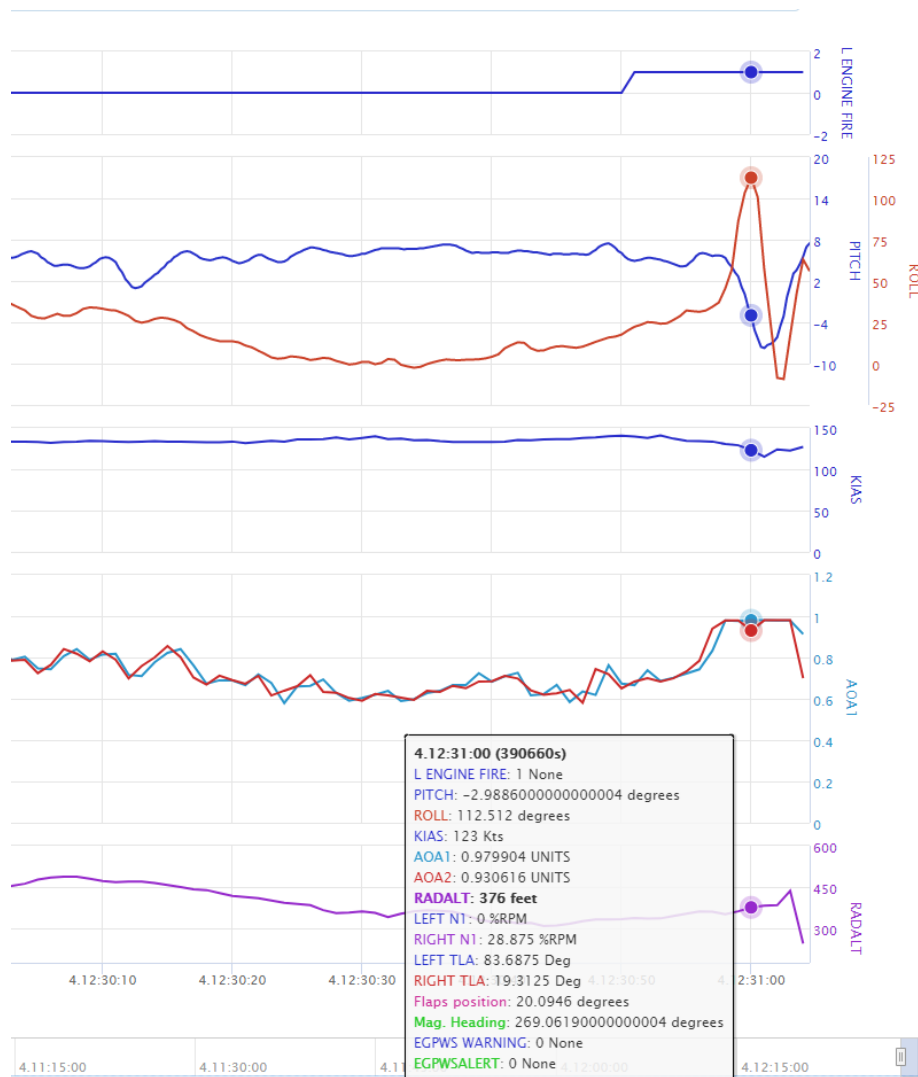
Due secondi dopo, T/O+1'27" (FDR 31:00), passando la prua 269°, ad una RADALT di 376 piedi, l'angolo di *bank* registrava il valore massimo di 112° a destra, il *pitch* indicava il valore di -3°, la IAS diminuiva fino a 123 nodi.

Figura 26: tempo T/O+1'27" perdita di controllo.

La perdita di controllo per stallo aerodinamico, con il conseguente assetto assunto dall'aeromobile, ad una quota così bassa non è risultata recuperabile.

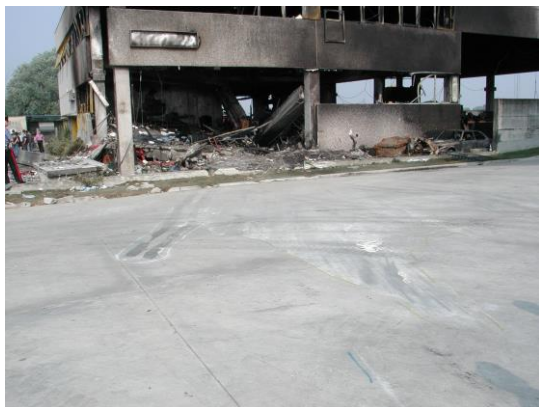
Foto 7: tracce dell'impatto sul piazzale.

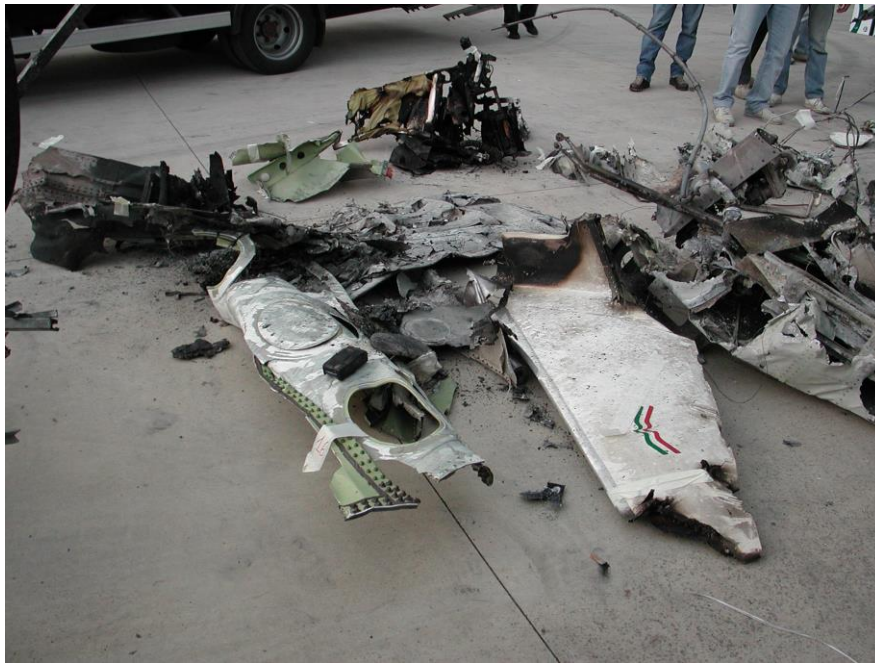
Il relitto presentava un notevole grado di distruzione e molte parti risultavano bruciate. Inoltre, le operazioni di messa in sicurezza del capannone per permetterne l'accesso e le operazioni di recupero delle parti di aeromobile rimaste schiacciate sotto le macerie hanno comportato ulteriori inevitabili alterazioni del relitto.

Foto 10: alcune parti recuperate del relitto.

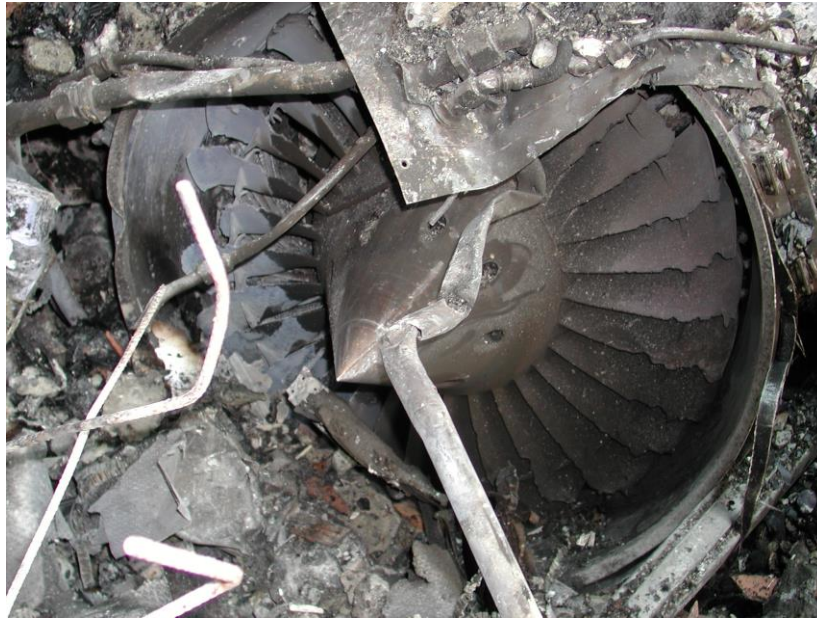
Il motore sinistro (S/N P-116180) è stato rinvenuto separato dal velivolo, ma nelle immediate vicinanze dello stesso, ricoperto dalle macerie che ne hanno limitato l'esposizione alle elevate temperature generatesi a seguito dell'incendio, ma che hanno provocato alcuni danni da schiacciamento.

Foto 16: motore sinistro.

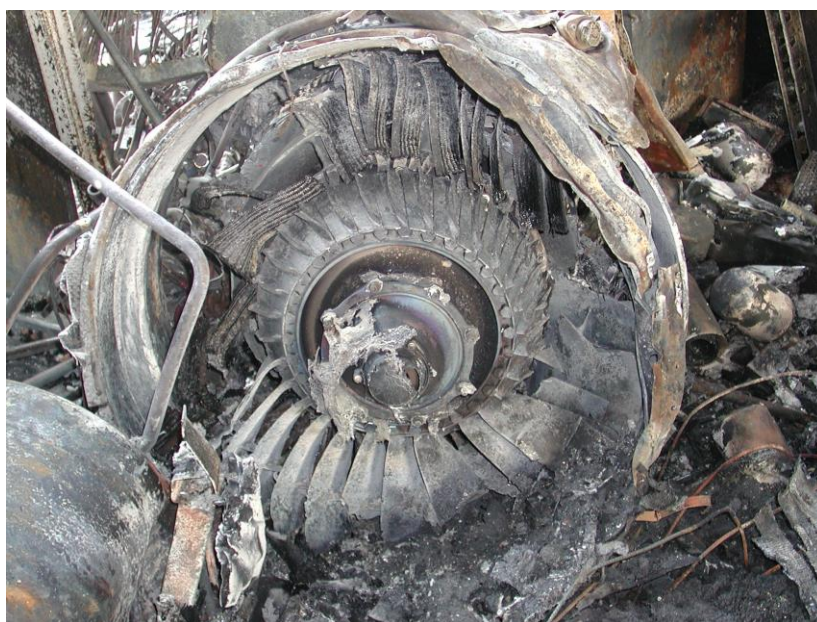
Il motore destro (S/N P-116177) è stato rinvenuto anche esso separato dal velivolo, ad una distanza di circa 15 m e ruotato di 180° rispetto alla direzione del moto. Dei due motori, il destro ha subito maggiori danni a seguito dell'impatto al suolo e del successivo incendio.

Foto 17: motore destro.

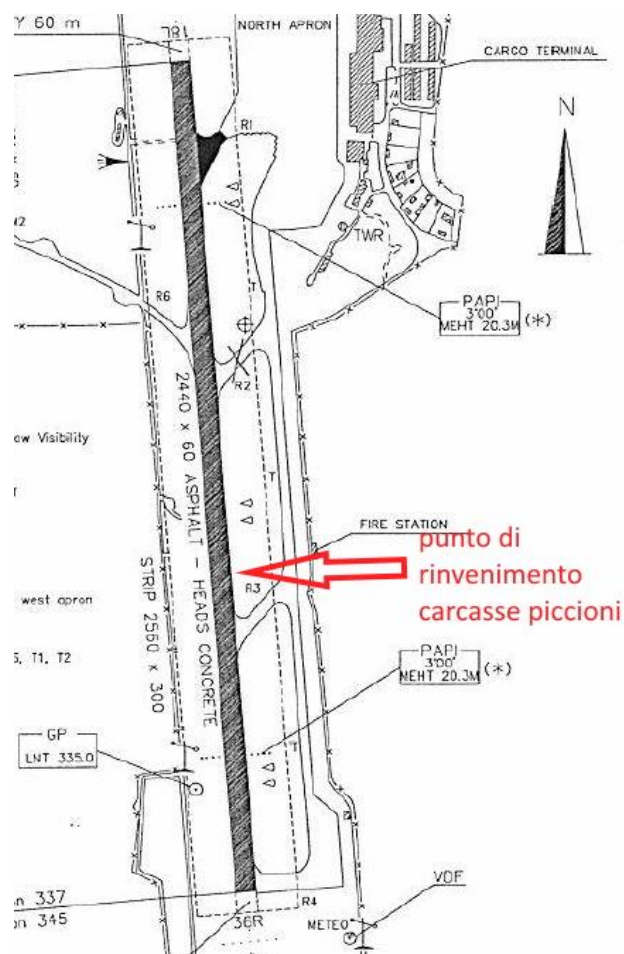
Sono state rinvenute carcasse di circa 6 piccioni sulla mezzeria destra della pista di decollo, poco oltre l'intersezione di questa con il raccordo R3.

Figura 30: planimetria aeroportuale e punto di rinvenimento delle carcasse di piccioni.

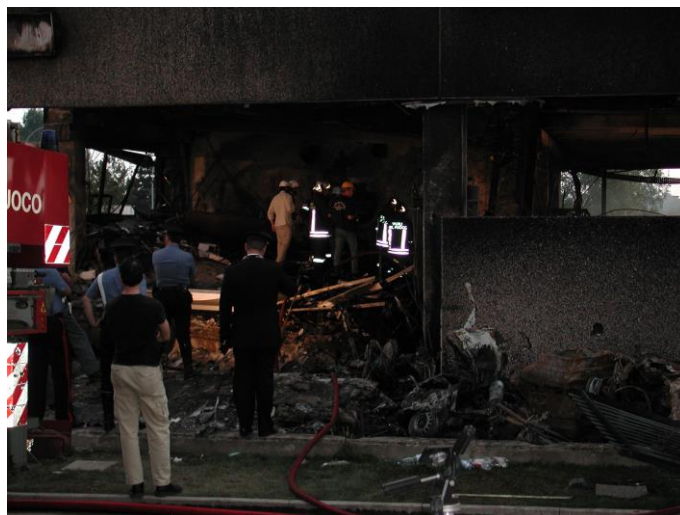
Il velivolo, con circa 2700 kg di carburante a bordo, ha impattato diagonalmente l'edificio industriale, causando il crollo di una soletta, che ha coperto alcune parti del relitto. L'incendio, propagatosi a causa del carburante fuoriuscito dai serbatoi, ha distrutto le parti della struttura che non erano state ricoperte dai detriti del capannone. Il capannone, con le aperture delle finestre al piano superiore, ha innescato un effetto camino. L'incendio ha causato inoltre la distruzione di alcuni veicoli parcheggiati nelle immediate vicinanze del capannone. Sul luogo dell'incidente sono intervenuti i Vigili del fuoco della città di Milano.

Foto 18: evidenze dell'incendio a seguito dell'impatto.

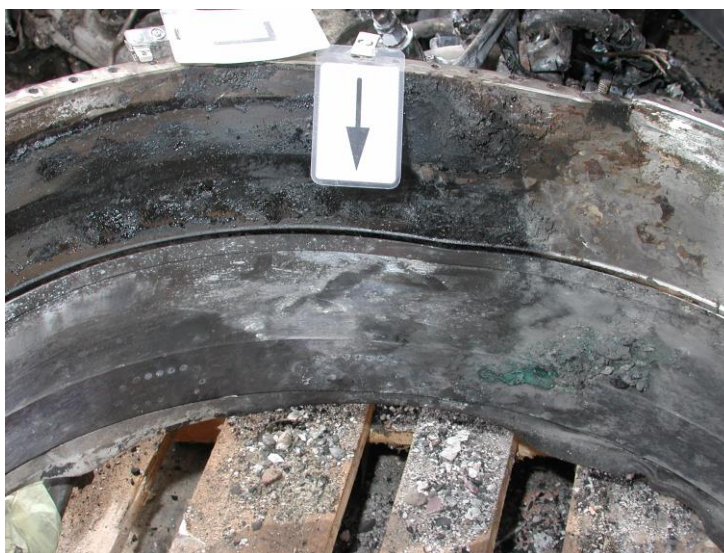
Foto 20: tracce di sfregamento sul case del fan.

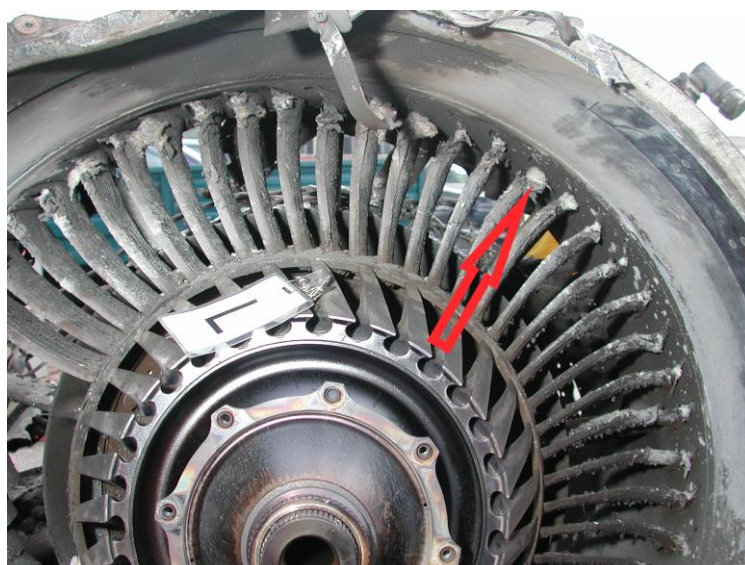
Foto 23: particolare dei residui organici prelevati dalle palette statoriche del fan sinistro.

- In corrispondenza del *fan by-pass stator* del motore sinistro sono state rinvenute tracce organiche identificate come piume di piccione.
- La perdita di indicazioni N1 del motore sinistro è riconducibile allo scollegamento, riscontrato in fase di *tear down* del motore, del connettore filettato del cablaggio che collega il trasduttore al DEEC, verosimilmente a seguito delle vibrazioni del motore dopo l'ingestione dei volatili.

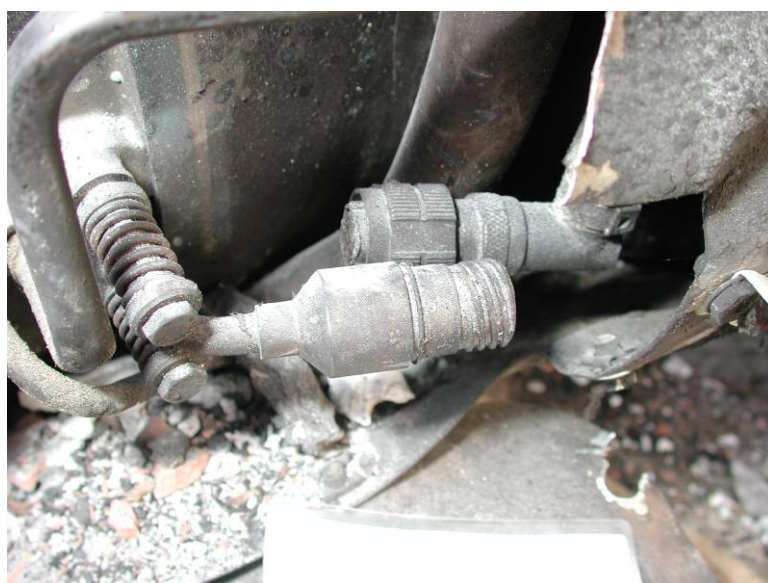
Foto 24: disconnessione del cablaggio collegante il trasduttore con il DEEC del motore sinistro.

La perdita di indicazioni N1 è riconducibile allo scollegamento, riscontrato in fase di *tear down* del motore, del connettore filettato del cablaggio che collega il traduttore al DEEC, verosimilmente in seguito alle vibrazioni del motore dopo l'ingestione dei volatili.

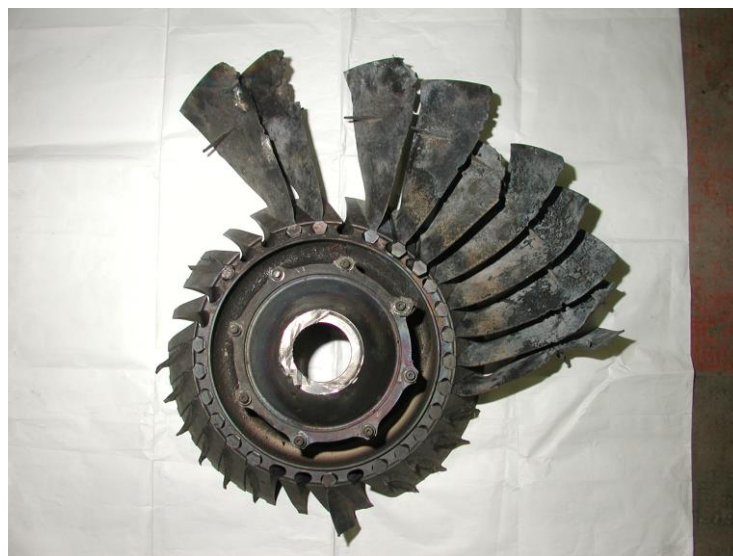
Foto 27: ricostruzione delle palette del fan motore destro.
