Schlussbericht des Büros für Flugunfalluntersuchungen

des Flugzeugs Antonov-2, LY-KAG

vom 15. März 2003

Flughafen Samedan / GR

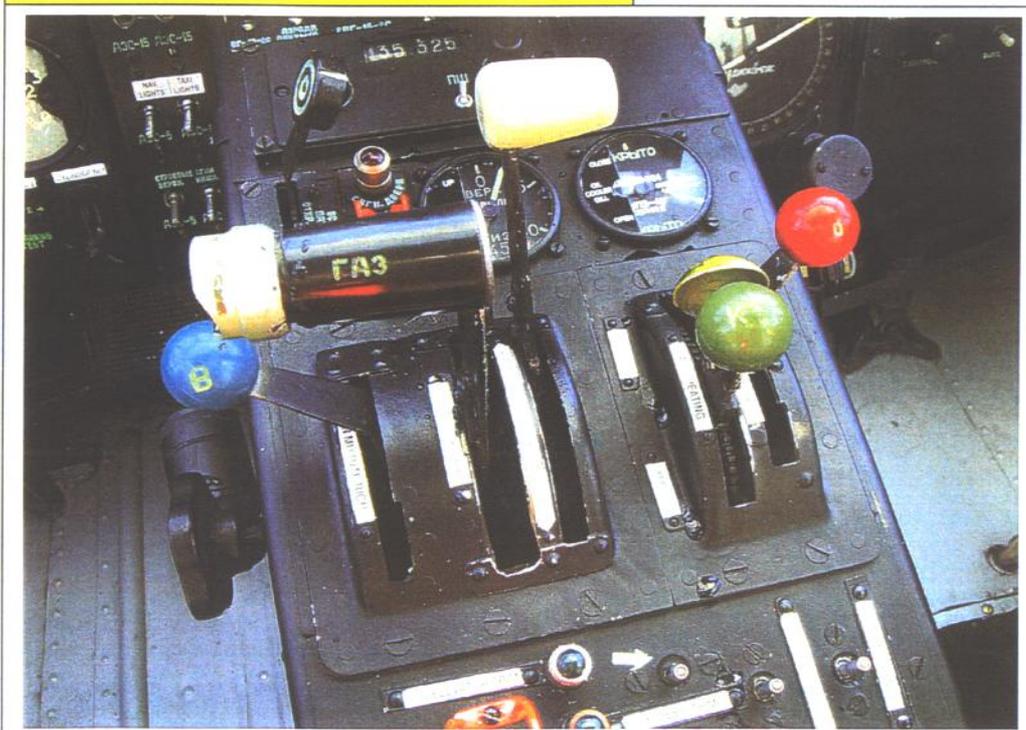
- Bei der zu Beginn der Untersuchung vorgenommenen Besichtigung des Cockpits wurde festgestellt, dass sich der Bedienhebel der Gemischregulierung 20 mm vor dem vorderen Anschlag (armes Gemisch) und der Bedienhebel zur Regulierung der Vergasertemperatur 30 mm in Richtung Vorwärmung „geöffnet“ befanden.

Hebelstellung nach der Bergung am 16.03.03
