RESUMEN DE DATOS

Fecha y hora	Domingo, 4 de julio de 2004; 18:55 h local
Lugar	Chinchilla (Albacete)

Matrícula	EC-CTG
Tipo y modelo	PIPER PA-31P «Navajo presurizada»
Explotador	Privado

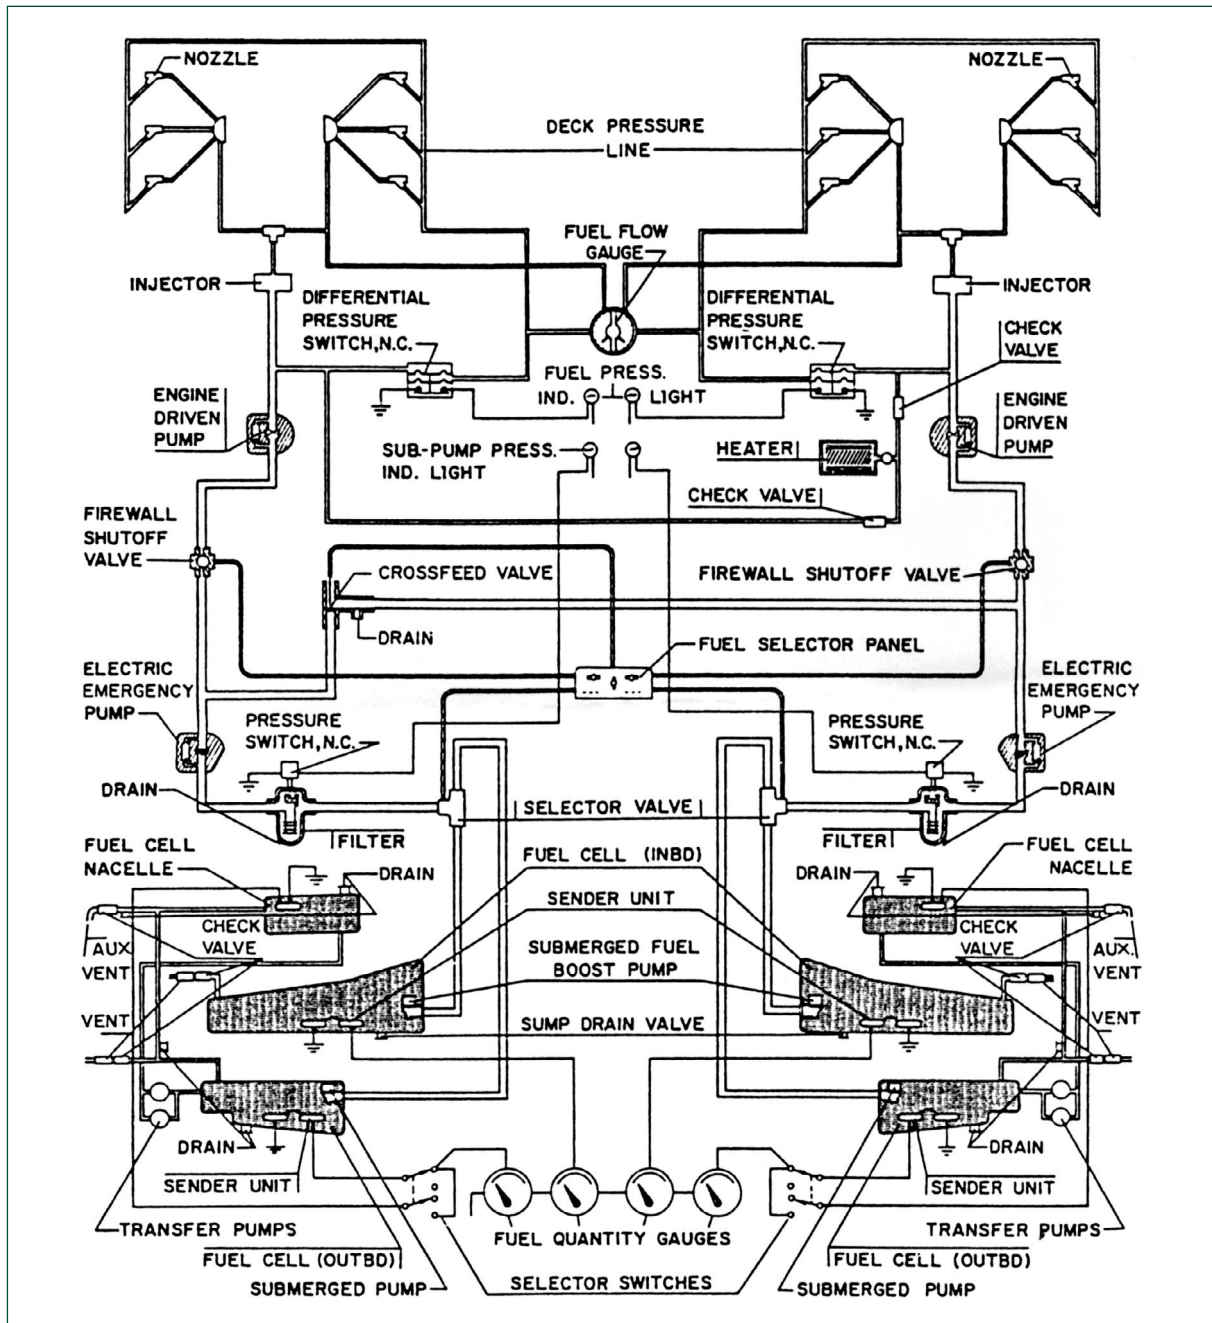
Figura 2. Esquema del sistema de combustible

El sistema de combustible de la Piper PA-31P dispone de seis depósitos con una capacidad total de 242 galones USA, de los cuales 236 son utilizables.

Cada ala contiene un depósito interior con una capacidad de 56 galones y otro exterior con una capacidad de 40 galones, que pueden alimentar directamente al motor del mismo lado. Además, alojado en la barquilla de cada motor, hay un tercer depósito con capacidad para 25 galones.

El combustible contenido en los depósitos de las barquillas solamente puede ser transferido a los depósitos exteriores mediante una bomba mandada por el piloto, y siempre que la cantidad de combustible que quede en estos últimos sea inferior a 10 galones. Los depósitos de las barquillas no pueden alimentar directamente a los motores.

Como ya se ha valorado previamente, puesto que las dos partes del sistema de combustible son independientes, si se hubiese producido una fuga durante el vuelo es muy poco probable que ésta fuera simultánea e igual en ambas alas, por lo que la indicación sería distinta en cada instrumento. Considerando que en la declaración del piloto y en las comunicaciones que mantuvo con distintas dependencias de control no hay evidencias del descenso en la indicación de los instrumentos de un lado más rápidamente que en los del otro, y teniendo en cuenta que en la última revisión de la aeronave se habían cambiado tres depósitos de combustible, entre ellos el interior y el exterior de un mismo lado, se puede descartar la existencia de fugas de combustible en el sistema.

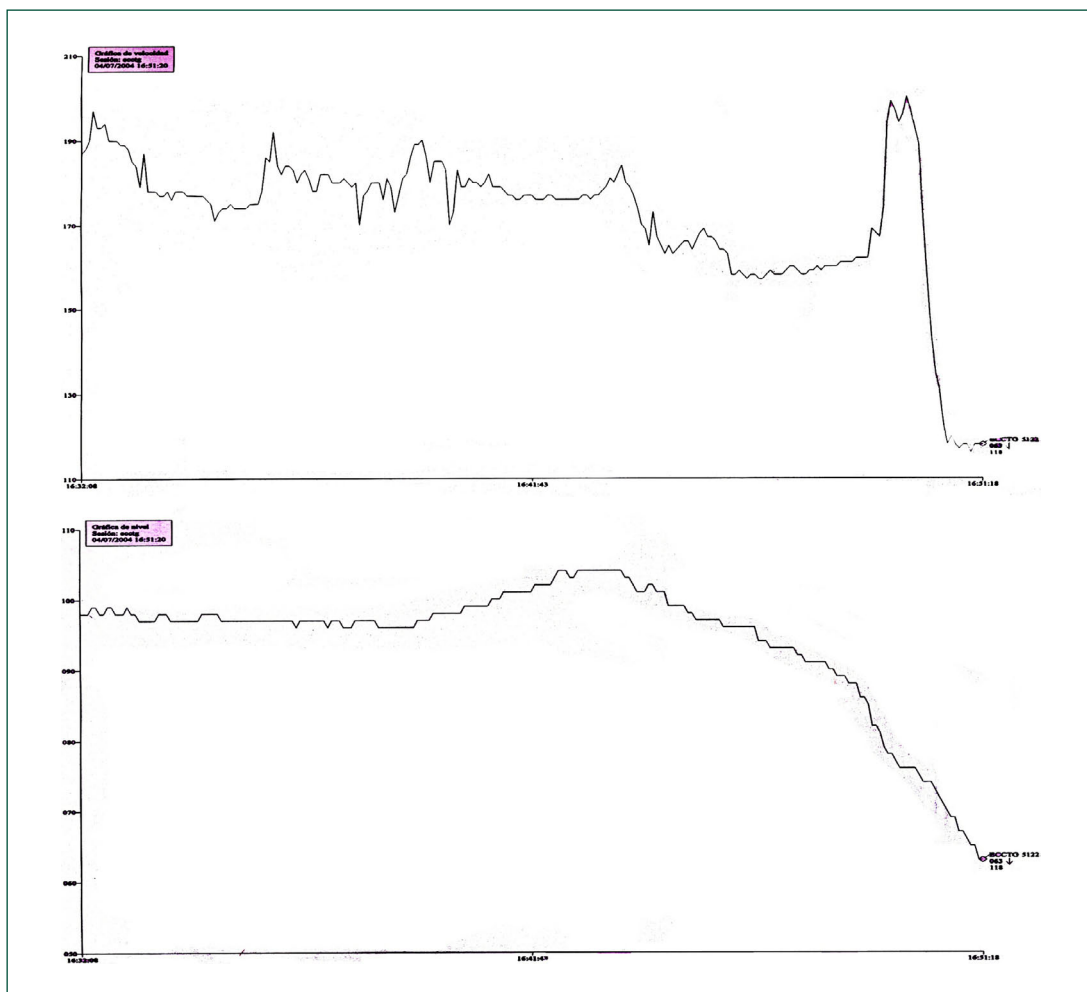
Figura 3. Gráficas de velocidad y nivel de vuelo

Desde las 18:32 h hasta las 18.38 h se observa un desarrollo normal, manteniéndose nivel de vuelo 100 y variaciones de la velocidad entre 160 y 180 kt. A partir de esta hora se inicia un ascenso que dura unos 5 minutos, con velocidad próxima a los 180 kt, alcanzando los 10.400 ft a las 18:43 h, momento en que comienza un primer tramo de descenso que lleva a la aeronave a los 9.000 ft en unos 4:30 minutos, es decir, a las 18:47:30 h, disminuyendo la velocidad a unos 160 kt. Entre esta última hora y las 18:50 h el descenso es más pronunciado, bajando hasta los 7.300 ft. Durante este tiempo se produce un aumento muy rápido de velocidad, llegando casi a los 200 kt, para caer en menos de un minuto hasta los 118 kt. Esta última velocidad se mantiene hasta que la señal del radar se pierde a las 18:51:18 h a una altitud de 6.300 ft.

En el transcurso del ascenso entre las 18:38 h y 18:43 h, a las 18:41 h, el piloto comunicó que se había encendido el aviso de cero combustible y probablemente a continuación ocurrió la parada de uno de los motores, puesto que la velocidad disminuyó, de acuerdo con los datos radar, y se inició el descenso a una velocidad en torno a los 160 kt. Después de 4:30 minutos hubo un aumento de velocidad hasta casi hasta los 200 kt, con un descenso más pronunciado que no justifica una velocidad tan elevada, por lo que se supone que en este tramo el piloto empleó la potencia del motor que seguía encendido para recorrer la máxima distancia posible y tratar de alcanzar el aeropuerto. Después, siguiendo la secuencia de acontecimientos, el piloto declaró emergencia por la parada probablemente del único motor que aún funcionaba, e inició el planeo buscando aterrizar en las mejores condiciones posibles.
