# **RELAZIONE D'INCHIESTA**

## **INCIDENTE**

**Let L-410 marche di identificazione 9A-BTA,**

**in località Orio al Serio (BG),**

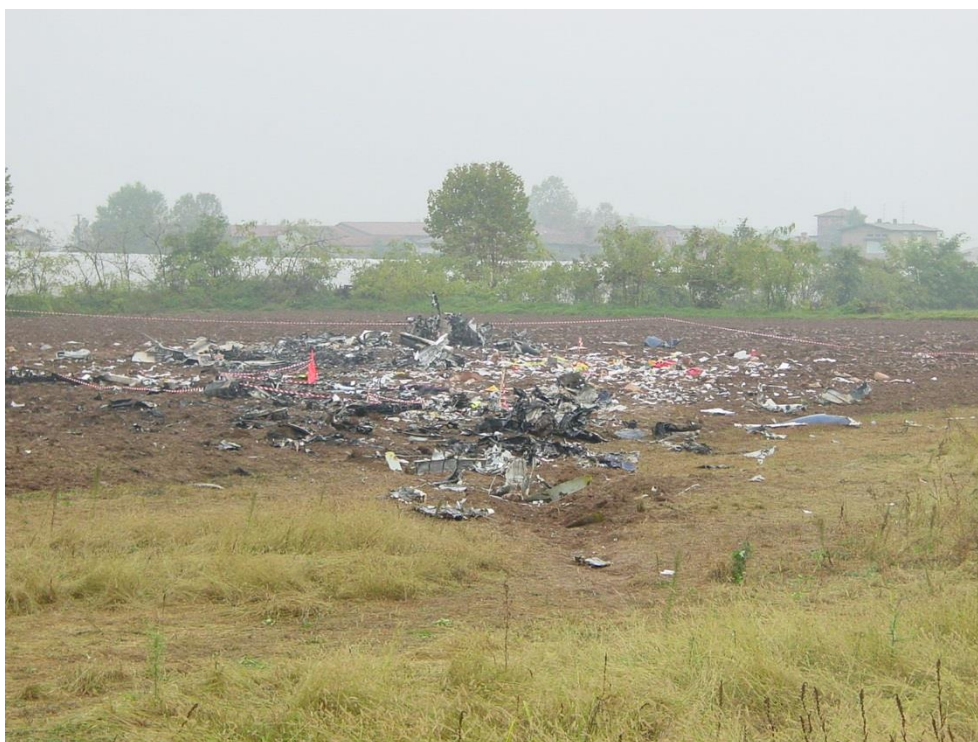
L'aeromobile ed il suo carico sono andati completamente distrutti nell'impatto e dal conseguente incendio. L'elevato grado di frammentazione delle parti dell'aeromobile e del carico hanno reso difficoltosa l'identificazione di evidenze in grado di permetterne la ricostruzione, anche parziale, per successive analisi.

Foto 1: evidenza dell'elevato grado di frammentazione dell'aeromobile.

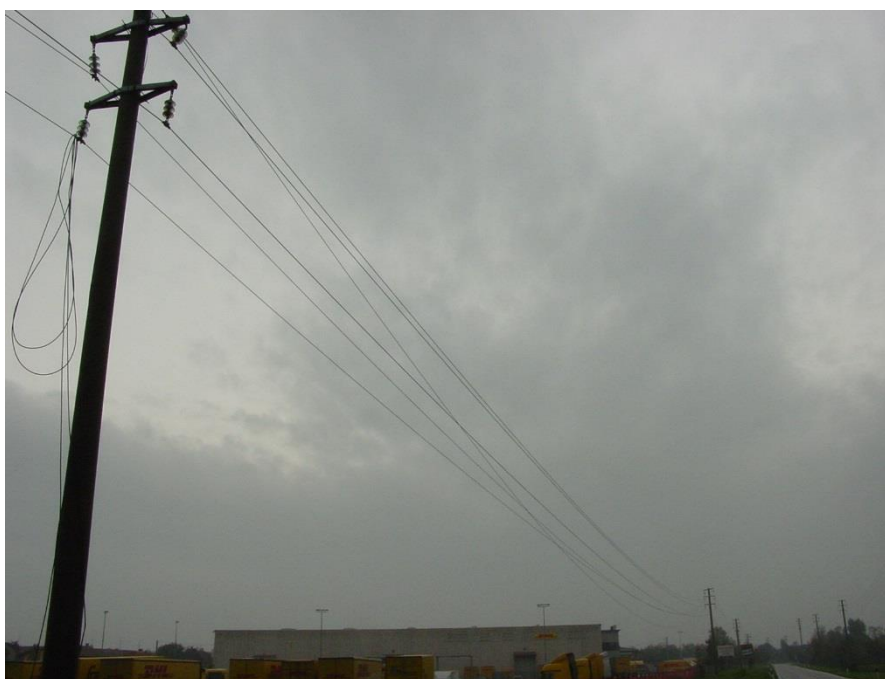
L'incidente ha prodotto il danneggiamento e la rottura dei cavi elettrici di un elettrodotto a media tensione.

Foto 2: dettaglio dei danni all'elettrodotto.

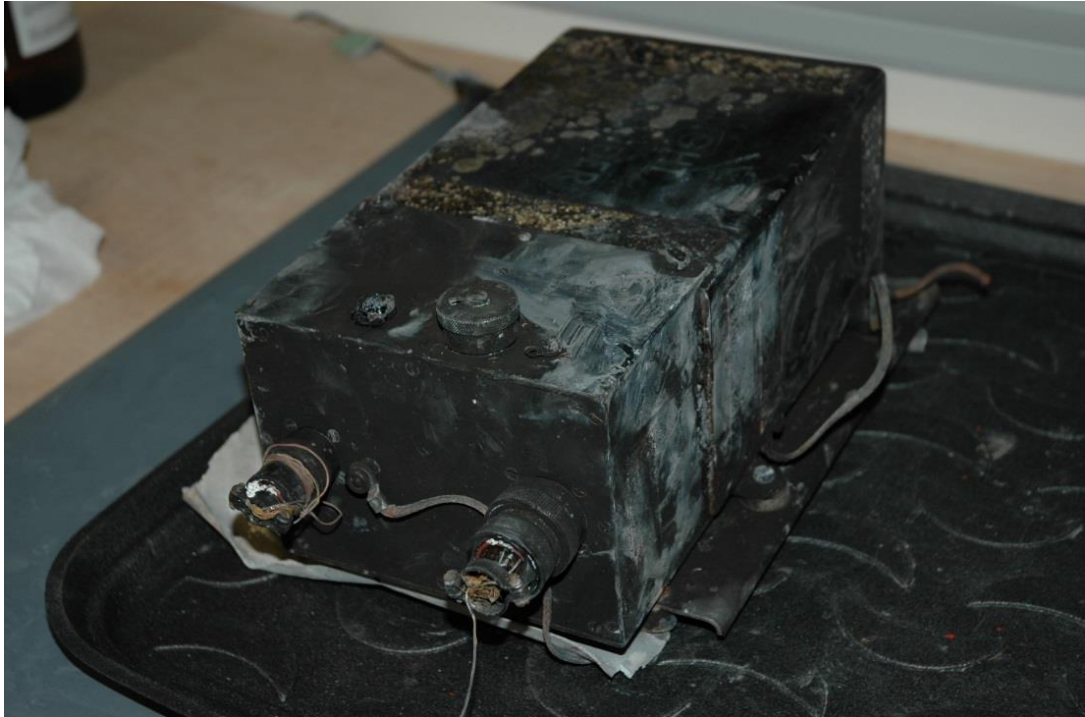
Il FDR, seriamente danneggiato dall'impatto e dalla prolungata esposizione alle elevate temperature sprigionate dall'incendio, è stato decodificato, in presenza del personale dell'ANSV, presso i laboratori della Speel Praha Ltd, siti a Praga, Repubblica Ceca.

Foto 5: FDR con danni evidenti dovuti all'impatto con il terreno e all'incendio sviluppatosi.

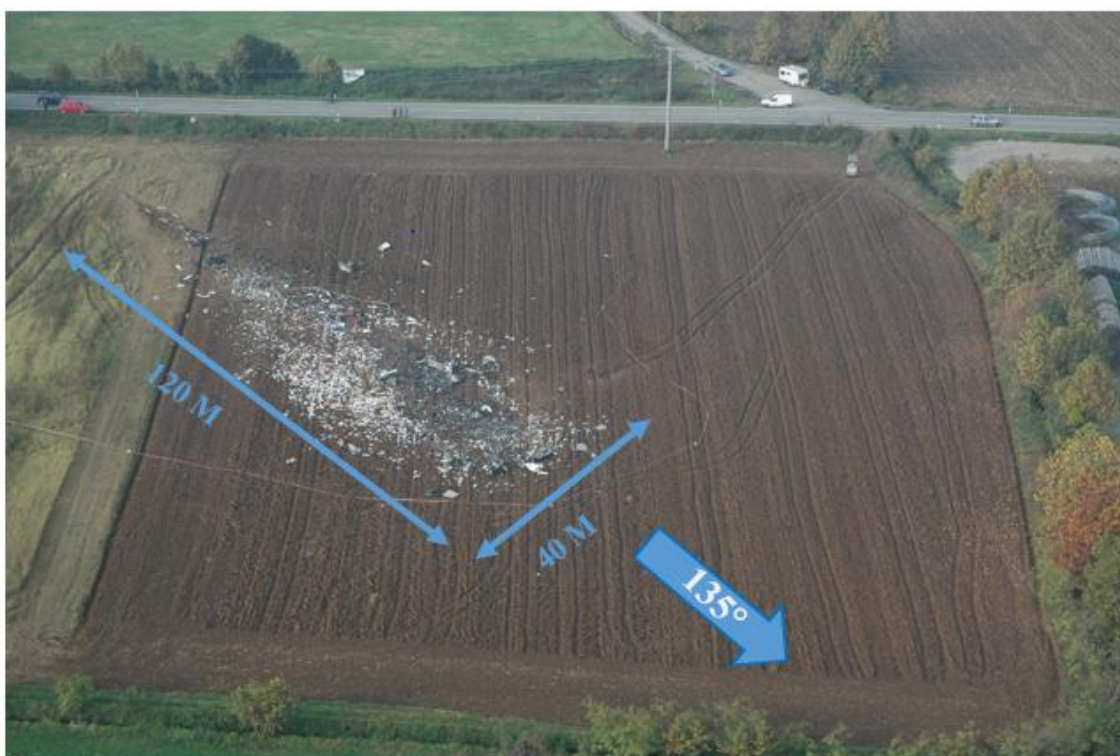
I rottami si trovavano dispersi su un'area lunga 120 m e con un angolo di apertura dal punto iniziale di impatto di circa 35° e orientata lungo un asse di 135° magnetici.

Foto 7: vista aerea della distribuzione dei rottami.

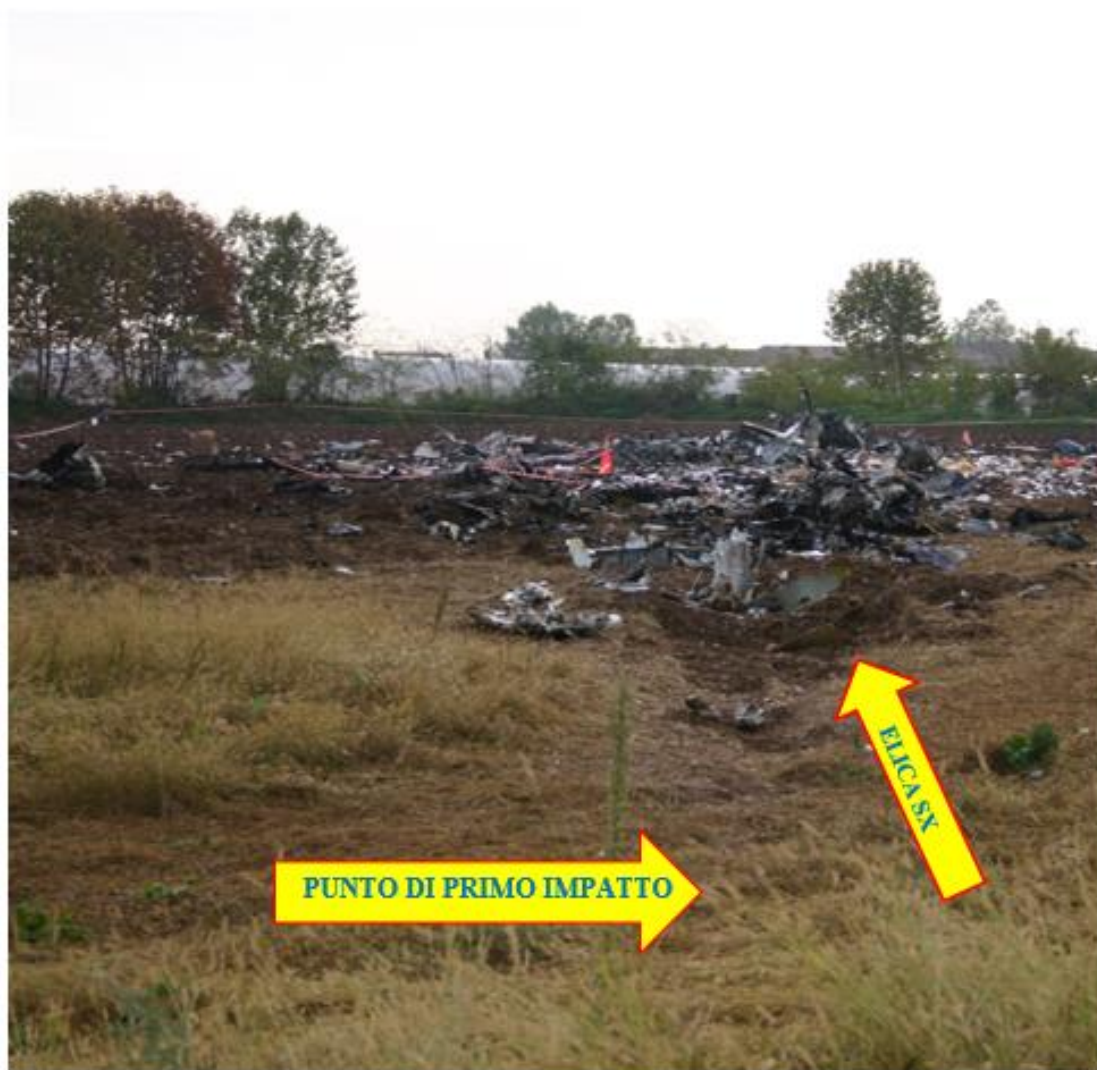
Infine, la posizione dei piani di coda e della cabina di pilotaggio sono indici di un ribaltamento successivo all'impatto.

Foto 8: vista ravvicinata della distribuzione dei rottami.

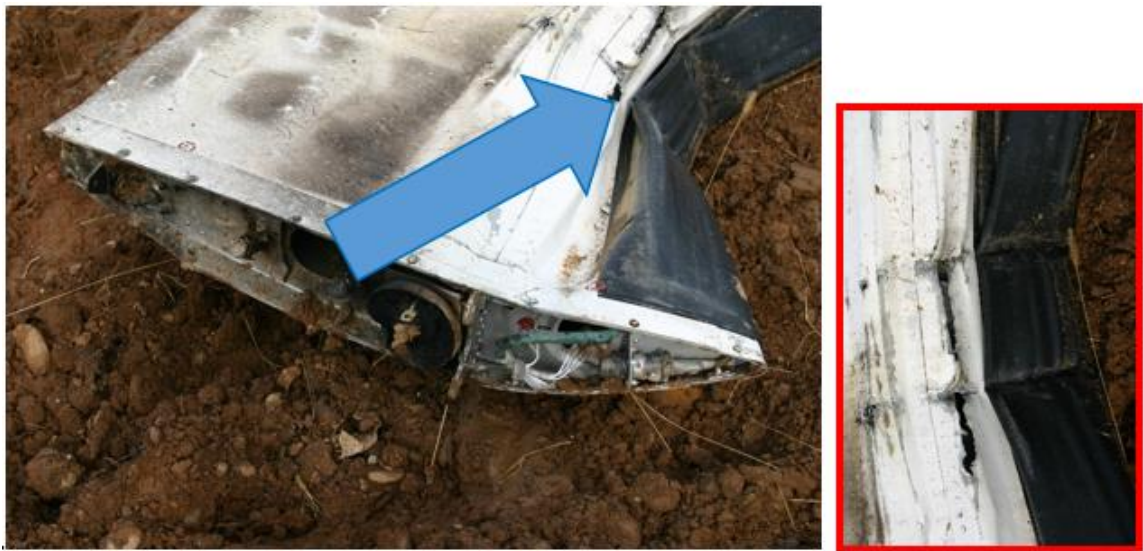
- all'elevato angolo di *bank* al momento dell'urto (tracce quasi perpendicolari all'angolo di attacco della semiala);
- al presunto angolo di impatto con il terreno;
- al momento di rotazione prodotto dal contatto con i cavi, che ha favorito il ribaltamento dell'aeromobile dopo il contatto con il terreno.

Foto 9: particolari dei danni subiti dalla semiala sinistra all'impatto con i cavi dell'elettrodotto.

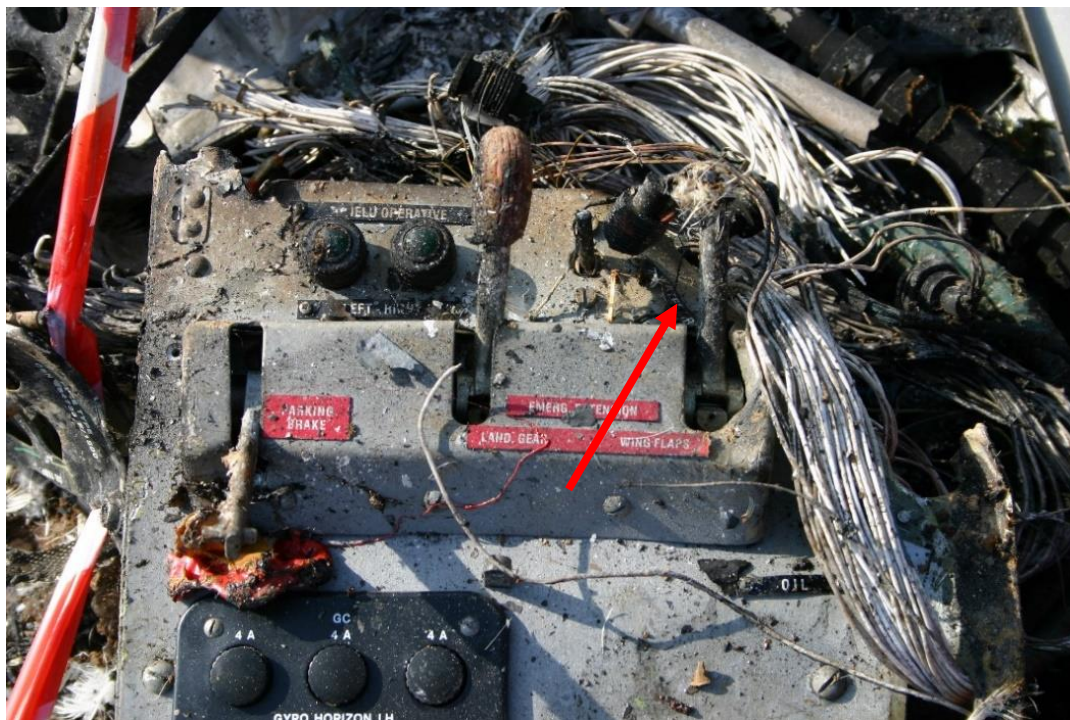
La posizione della leva dei flap, collocata nella piantana centrale, risultava in posizione “retratti”, come da foto seguente.

La posizione della leva del carrello, anch'essa collocata nella piantana centrale, risultava in posizione “UP”.

Foto 16: piantana centrale, con leva del carrello in posizione “UP” e leva dei flap (a destra) in posizione “retratti”.

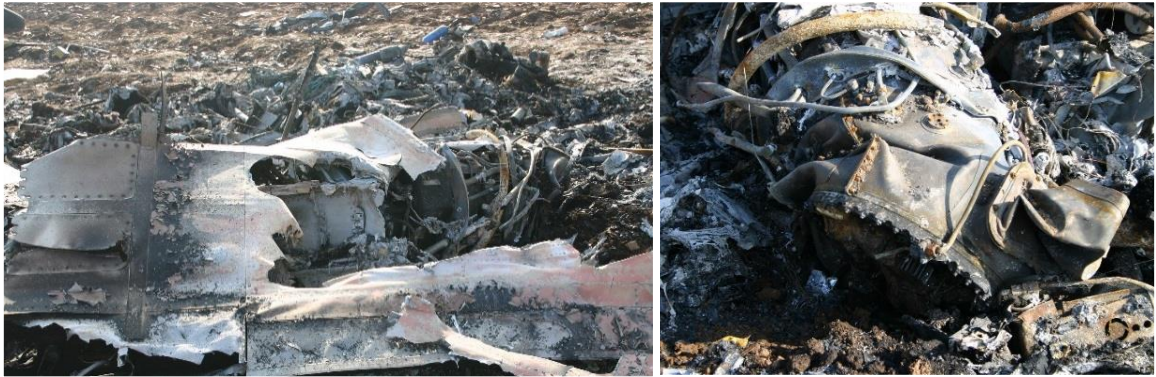
I motori sono stati rinvenuti estremamente danneggiati, mentre i gruppi eliche erano fuoriusciti dalla propria sede a causa del violento impatto. La posizione dei propulsori al momento del ritrovamento ed i danni rotazionali subiti rivelano che i medesimi stessero producendo spinta fino al momento dell'incidente.

Foto 17 e 18: stato di ritrovamento dei motori.

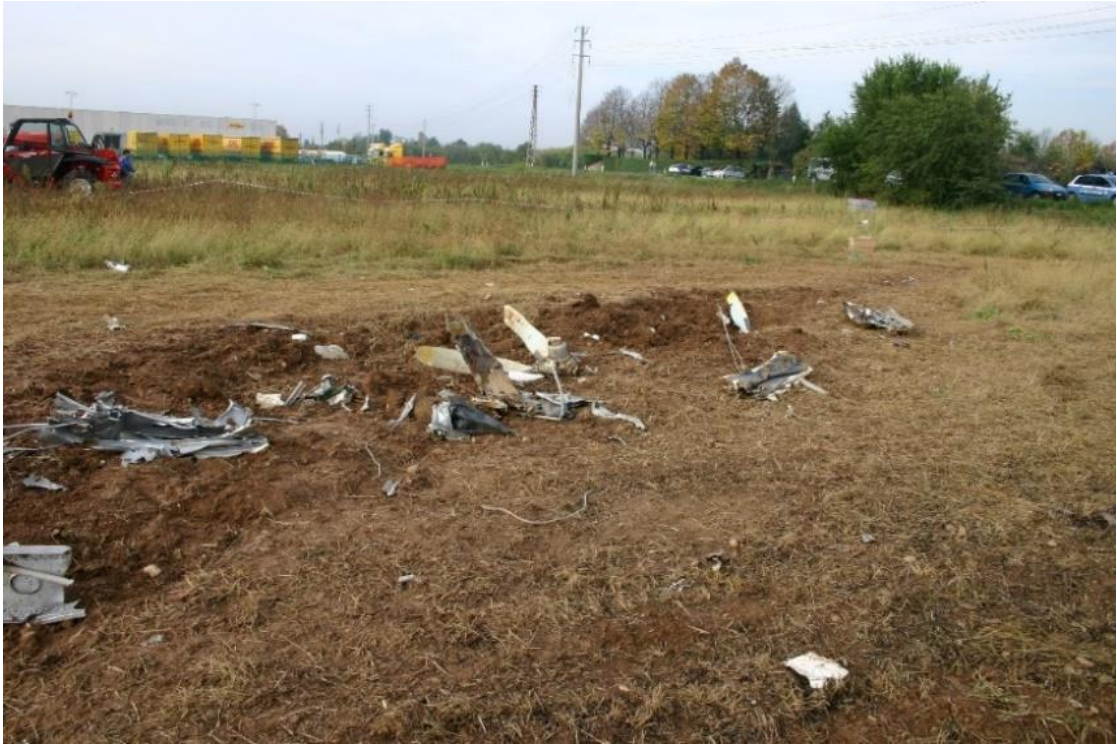
La posizione di ritrovamento dell'elica sinistra in prossimità del punto di impatto indica che la semiala sinistra ha colpito il terreno per prima. Alcune pale sono rimaste attaccate al mozzo dell'elica, che si è separato dal gruppo motore, mentre altre sono state ritrovate a una distanza considerevole, a causa della forza centrifuga al momento del distacco dal mozzo stesso. Il loro stato di deformazione conferma il fatto che i motori stessero funzionando al momento dell'impatto.

Foto 19: particolare delle pale dell'elica del motore sinistro conficcate nel terreno in prossimità della zona d'impatto.

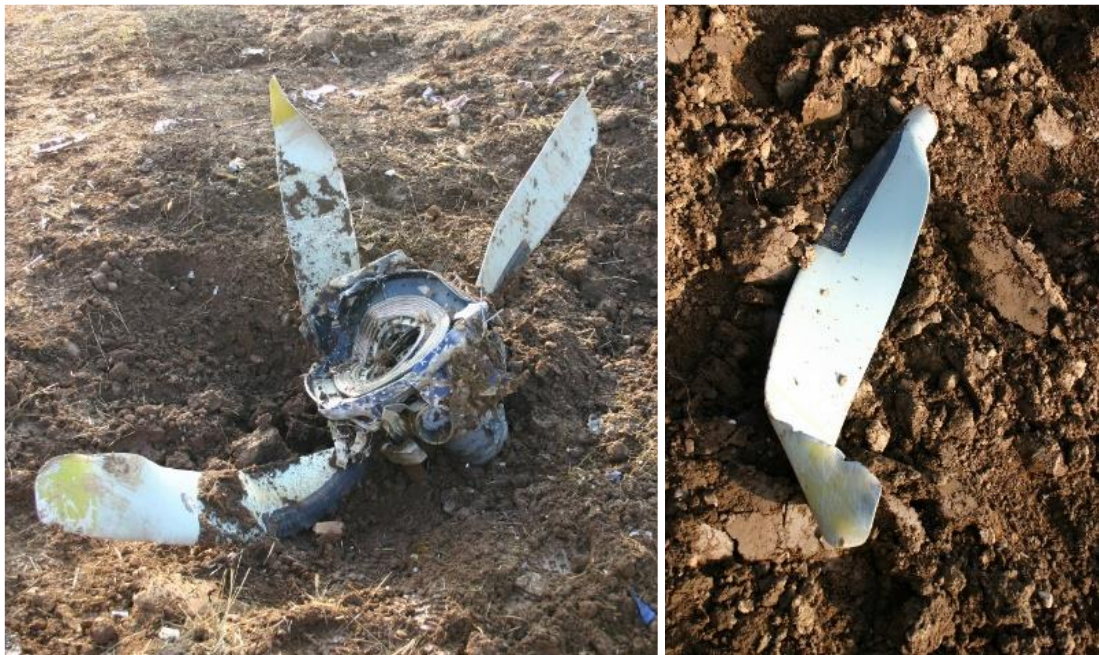
Foto 20 e 21: deformazioni subite dalle pale delle eliche.

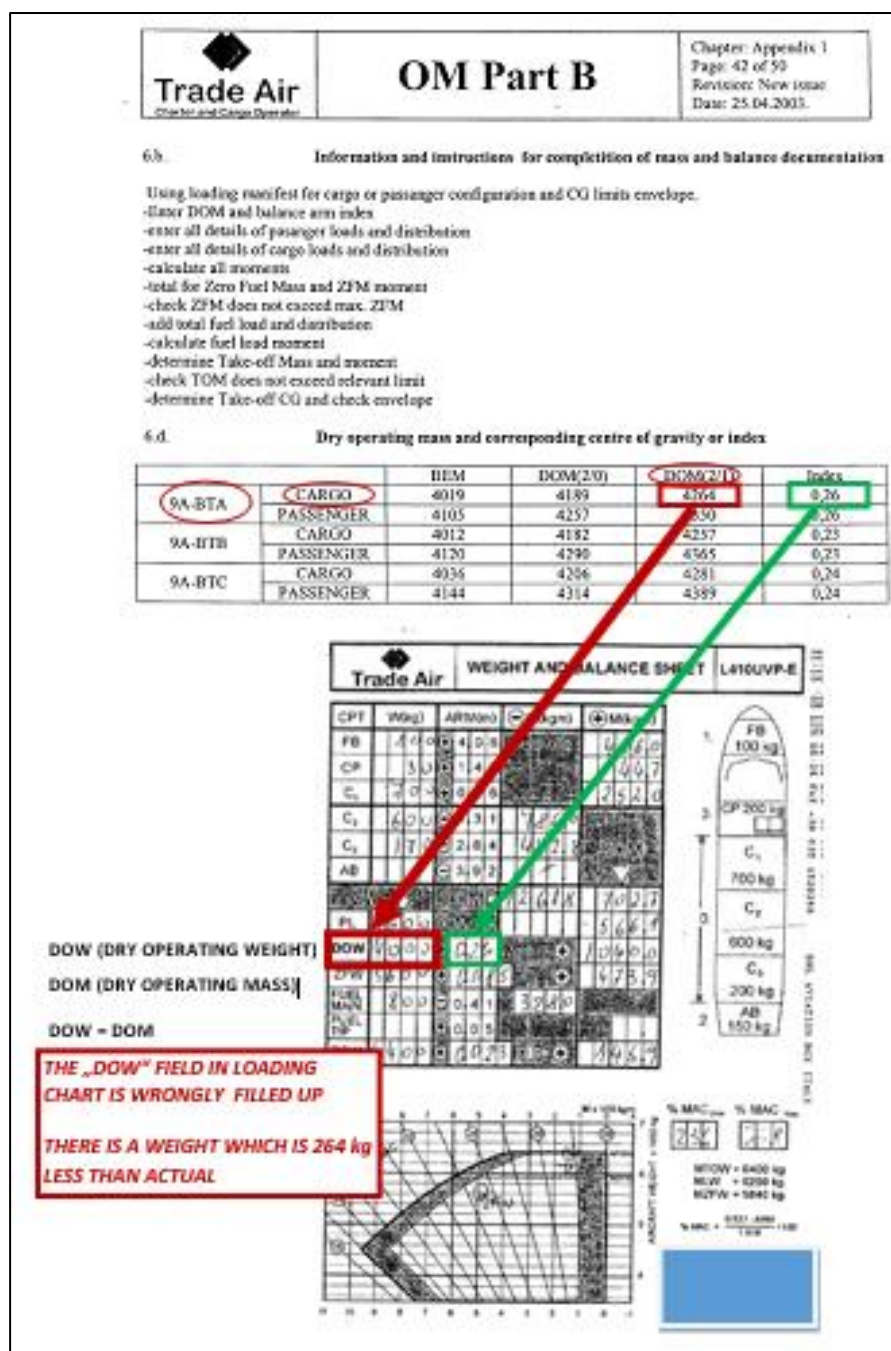
Dal controllo della documentazione comprovante i calcoli di massa e centraggio rispetto a quanto previsto sull'OM, è emersa infatti una criticità nel dato riferito al Dry Operating Weight (DOW = DOM) utilizzato dal comandante. Considerando infatti le indicazioni riportate nell'OM relativamente ai voli condotti su aeromobili in configurazione cargo e con presenza di un assistente di volo (assimilabile alla effettiva condizione con un passeggero a bordo), l'improprietà sarebbe risultata di 264 kg, come evidenziato nella figura successiva, fornita dal costruttore Let a seguito di una analisi accurata dei dati di decollo.

Figura 16: i calcoli di massa e centraggio non sono stati effettuati secondo quanto stabilito dall'OM della compagnia; inoltre, i dati del passeggero non sono stati inseriti.

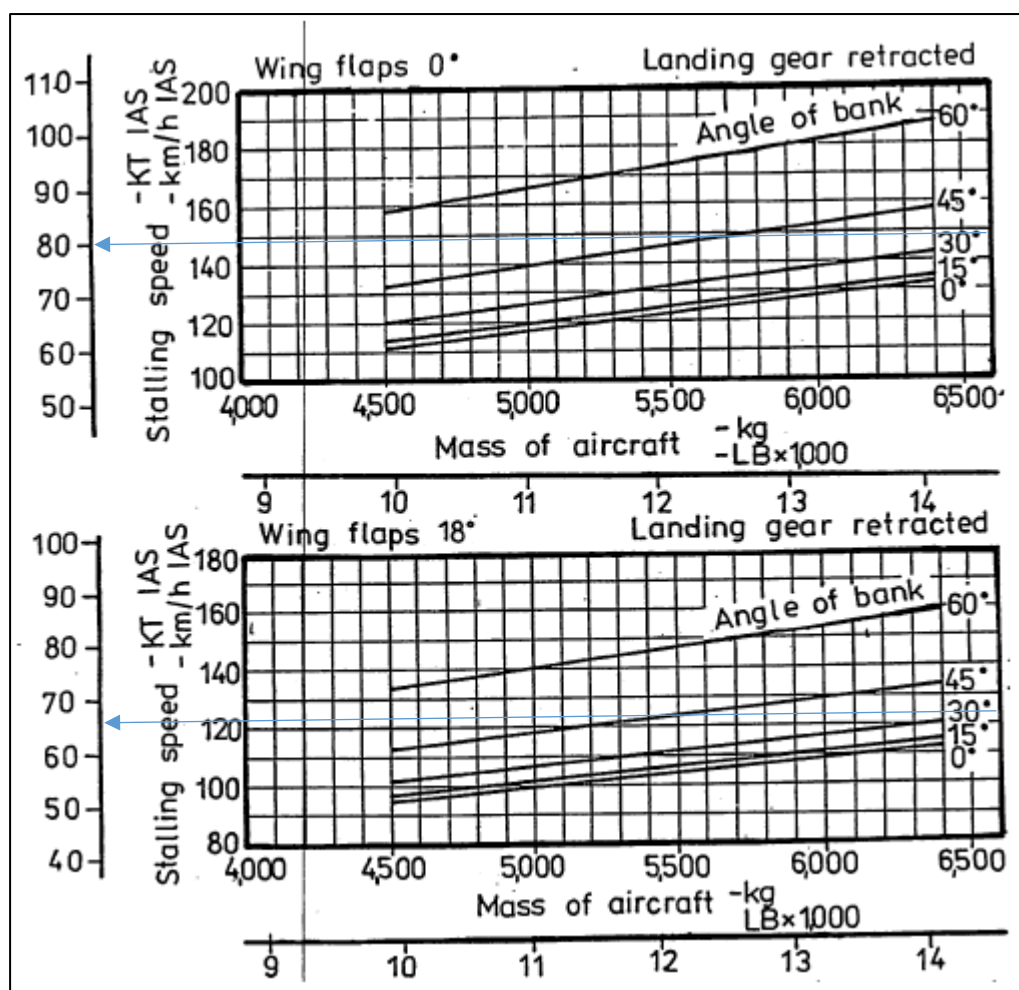
La perdita di portanza dovuta al rientro degli ipersostentatori, sommata all'incremento del fattore di carico (fino a 1,4 g) innescato dal pilota in reazione all'avviso acustico "DON'T SINK", e l'inclinazione alare già oltre i 20° non hanno fatto altro che portare il velivolo in una condizione momentanea di stallo, testimoniata dal breve segnale acustico registrato da CVR e FDR immediatamente dopo la retrazione dei *flap* e aggravata dalle condizioni di sovrappeso precedentemente esposte.

La figura sottostante evidenzia l'incremento della velocità di stallo di circa 15 nodi a seguito della retrazione dei *flap*.

Figura 21: velocità di stallo nella presunta configurazione di peso e inclinazione alare dell'aeromobile.
