# Untersuchungsbericht

Art des Ereignisses:	Unfall
Datum:	2. Juli 2006
Ort:	Hamburg
Luftfahrzeug(e):	Flugzeug
Hersteller / Muster:	De Havilland / DHC-2
Personenschaden:	fünf Insassen tödlich verletzt, ein Insasse schwer verletzt
Sachschaden:	Luftfahrzeug zerstört
Drittschaden:	Schaden an Gleisanlage und Waggons
Informationsquelle:	Untersuchung durch BFU
Aktenzeichen:	BFU 3X083-06

Bundesstelle für  
Flugunfalluntersuchung

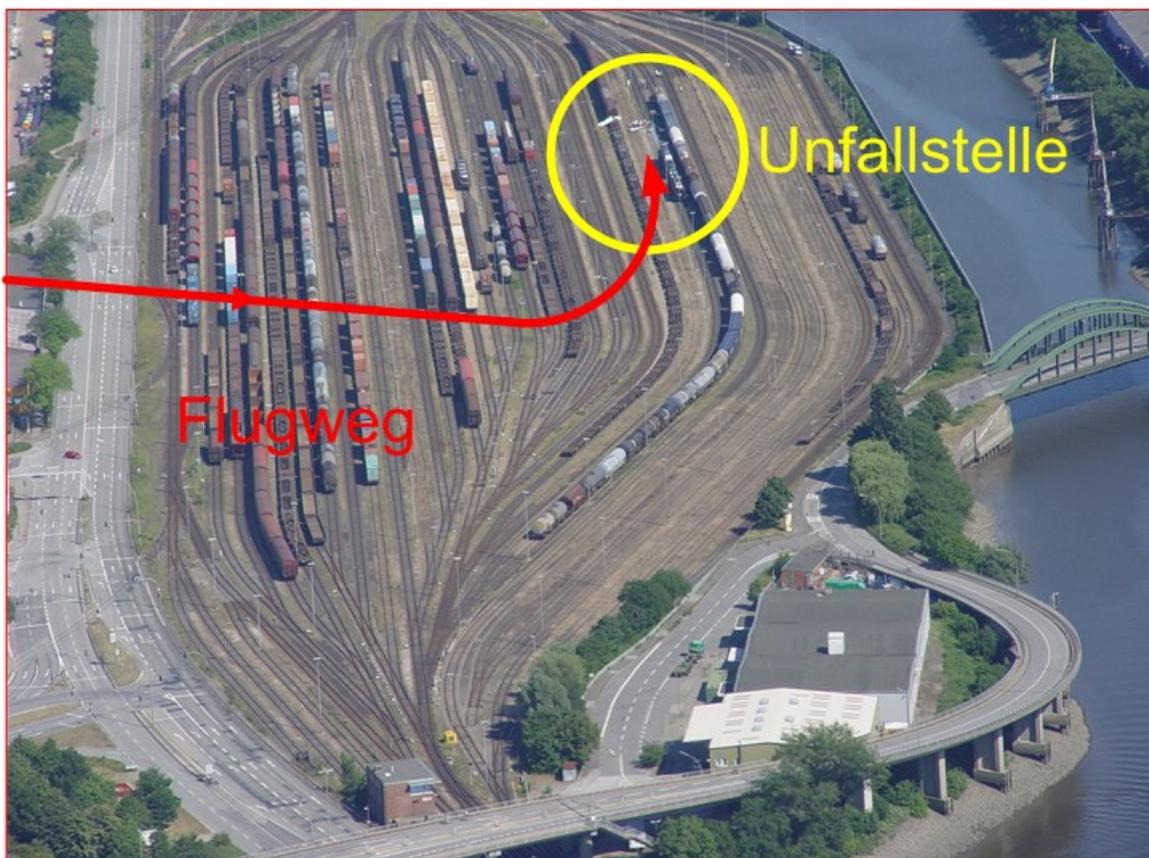
Abbildung 5: Unfallstelle auf dem Güterbahnhof

Die Unfallstelle befand sich auf der Gleisanlage des Güterbahnhofs Hafenbahnhof Hamburg-Süd.

Glasscherben von der Navigationsbeleuchtung und Blechteile der rechten Tragfläche an einem Gleiskörper dokumentierten die erste Bodenberührung. Beide Schwimmer

waren vom Flugzeugrumpf abgetrennt und lagen auf einem Güterwaggon, der auf einem Parallelgleis stand. Auf einem weiteren, in Flugrichtung rechts gelegenen Parallelgleis befand sich das Hauptwrack mit Rumpf, Motor, Heckteil und beiden Tragflächen. Die Teile des Hauptwracks zeigten mit der Unterseite nach oben.

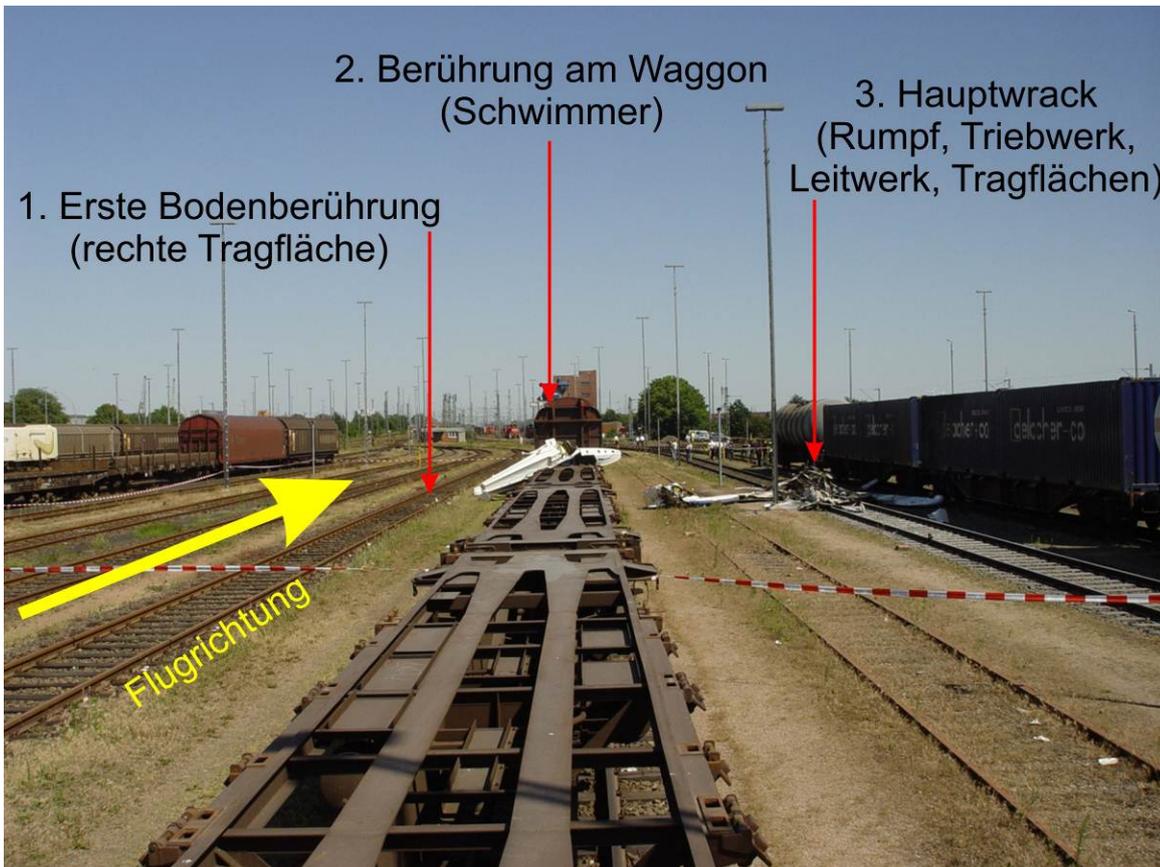
Abbildung 6: Aufschlagspuren und Wrackverteilung

Nach dem Spurenbild zeigte sich eine Flugrichtung von  $100^\circ$  vor dem Aufprall. Laut Beschreibung von Zeugen und der vorgefundenen Spuren kam es zu einer ersten Bodenberührung mit der rechten Tragfläche am Gleiskörper mit einer Längsneigung von ca.  $10^\circ$  und einer Querneigung von ca.  $45^\circ$ .

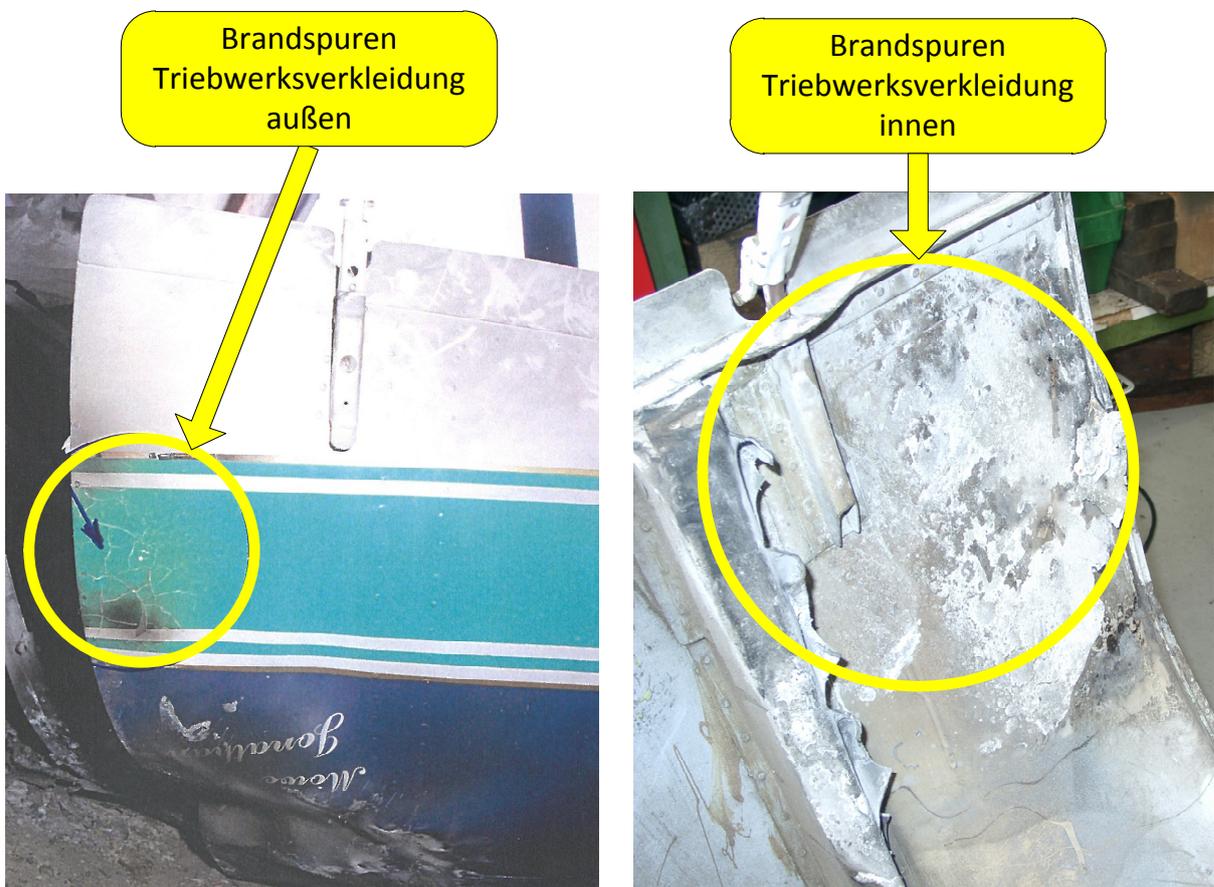
Abbildungen 7 und 8: Brandspuren an der Triebwerksverkleidung

Die Brandspuren an der linken Außenseite der Motorverkleidung zeigten isolierte thermisch bedingte Veränderungen, die keine Verbindung zu den weiteren Brandschäden erkennen ließen.

Ein zwischen dem Abgasrohring und der Triebwerksverkleidung angebrachtes Windleitblech aus Aluminium war durchgeschmolzen. Hinter dem Windleitblech befanden sich der Vergaser und die Kraftstoffpumpe. An diesen Bauteilen waren Flächen mit einer Wandstärke von mehr als 10 mm weggeschmolzen. Das Gehäuse des Vergasers war weggeschmolzen. Der Schwimmer lag frei.

An der Unfallstelle konnte ein Lufterlassfilter des Vergasers identifiziert werden, welches stalaktitenartige Einschließungen von Aluminium aufwies.

Insgesamt gesehen bot sich bei der Branduntersuchung der Triebwerksverkleidung vor Ort ein Zerstörungsbild, welches seinen Ursprung im Bereich des Vergasers hatte und sich über das Windleitblech zur linken Seite der oberen Triebwerksverkleidung hin ausbreiten konnte.

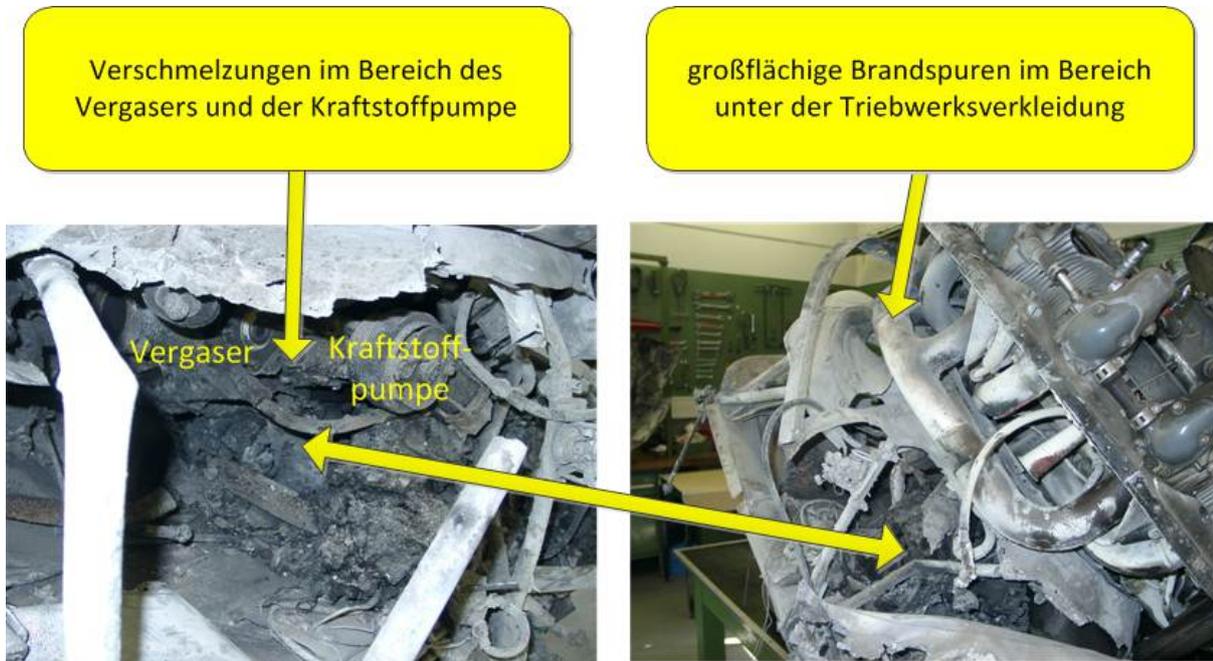
Abbildung 9 und 10: Brandbefunde am Motor

An der Unfallstelle war im Bereich des Rumpfes in der Umgebung der eingebauten Tanks Ausgangspunkt eines Brandes zu erkennen, der sich über den gesamten Fluggastraum ausgebreitet hatte. Das gesamte Cockpit mit den Bedienelementen und nahezu der komplette Rumpfbereich waren zerstört. Die Tragflächen und das Heckleitwerk waren durch den Brand beschädigt.

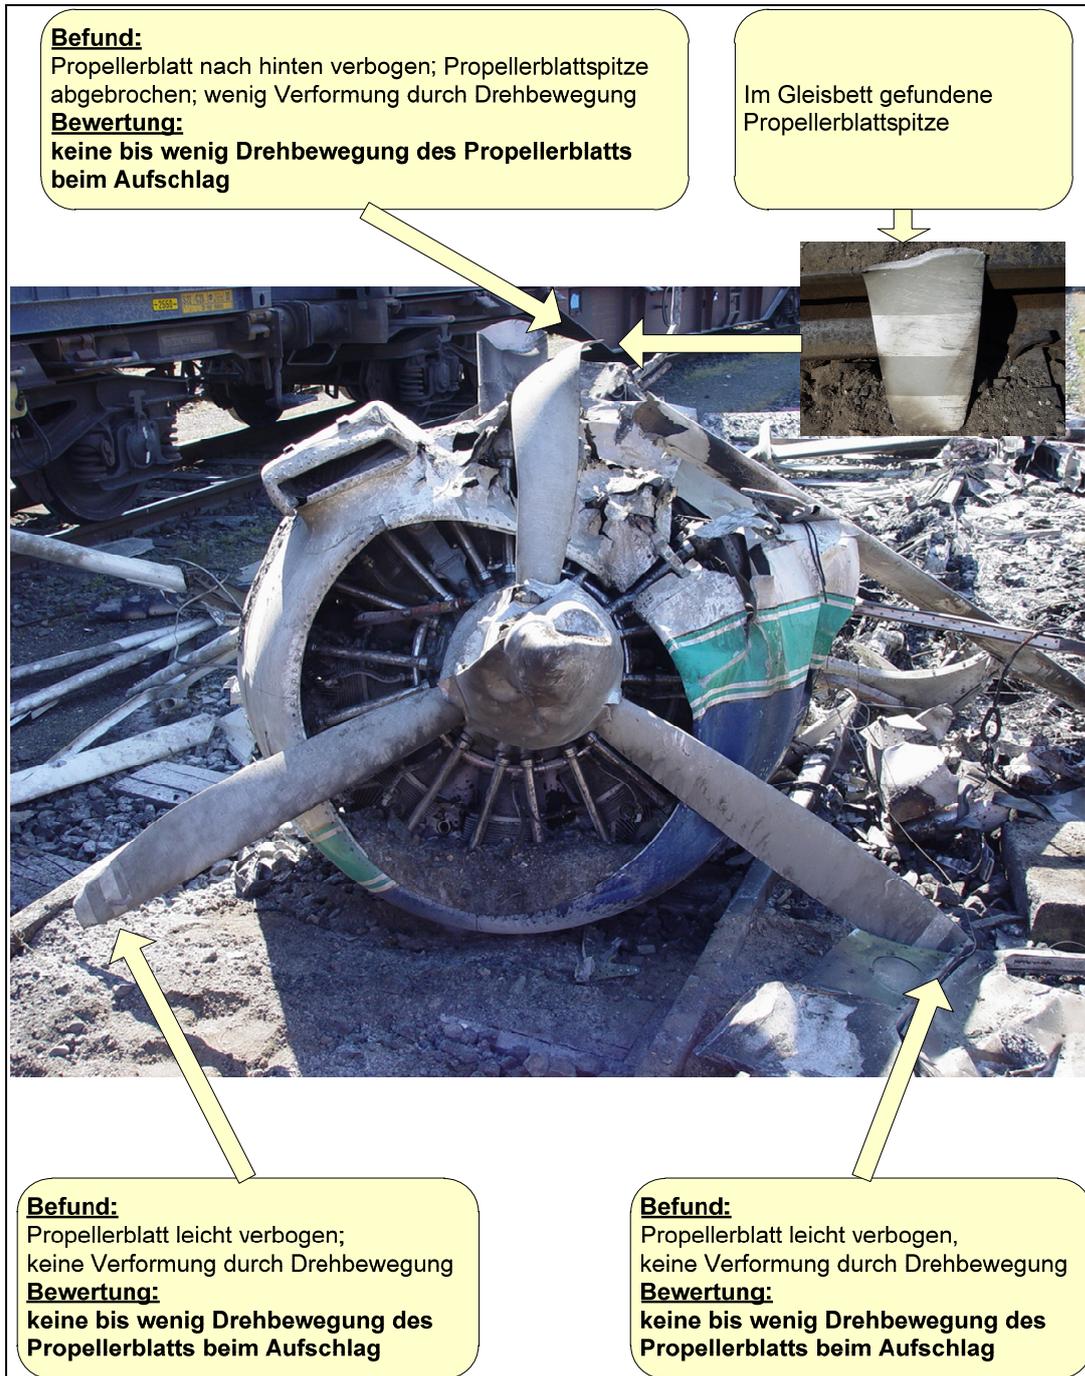
Abbildung 11: Bewertung der Befunde am Propeller

Die beim Aufprall des Flugzeuges entstandenen Verformungen der Propellerblätter deuteten auf keine oder wenig Drehbewegung des Dreiblatt-Propellers hin.

Die bei der Berührung einer Eisenbahnschiene abgebrochene Propellerspitze zeigte eine Beschädigung die nahezu ausschließlich durch eine Vorwärtsbewegung entstanden ist. Eine Verformung des Propellerblatts durch eine Drehbewegung war nicht zu erkennen. Auch an einer weiteren Propellerspitze war nur eine durch Vorwärtsbewegung des Flugzeuges entstandene Verformung zu sehen. Da auch das dritte Propellerblatt keine Spuren einer Drehbewegung aufzeigte, kann davon ausgegangen werden, dass der Motor beim Aufschlag keine oder nur sehr wenig Leistung abgegeben hat.

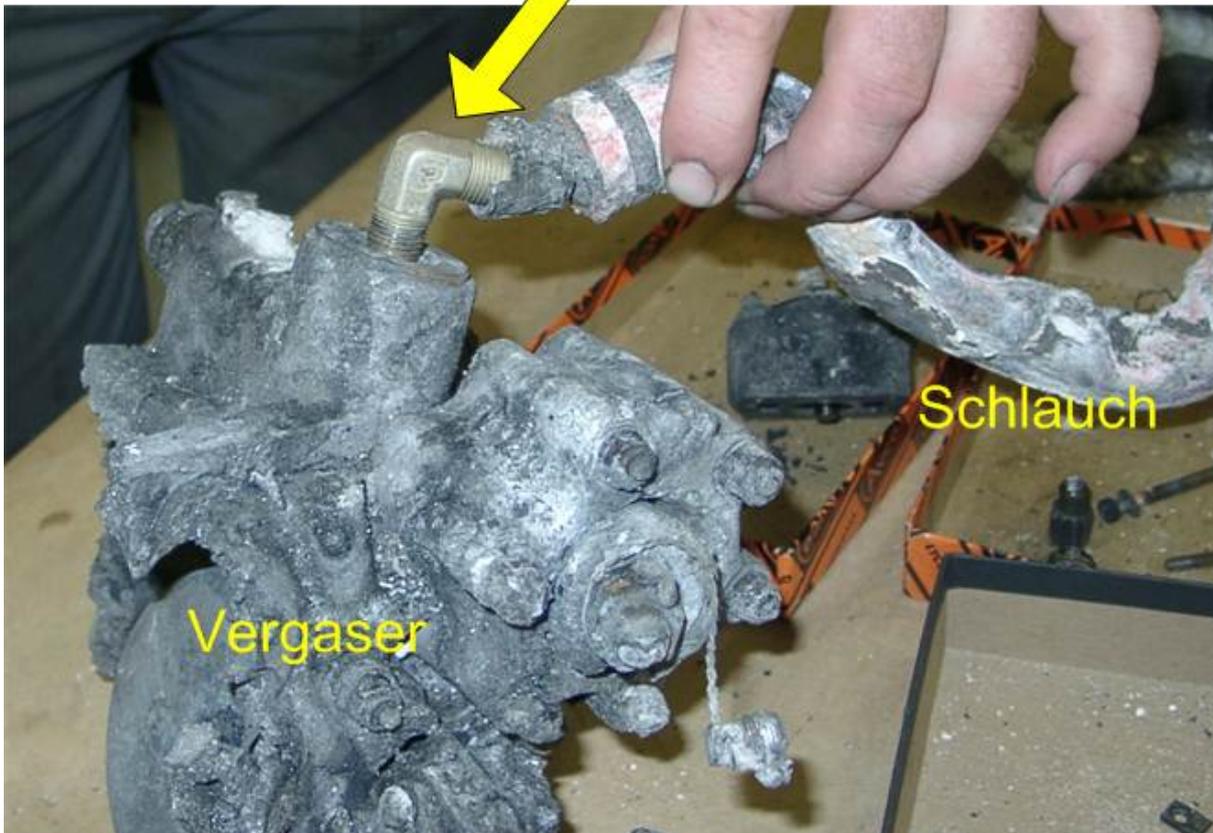
Abbildung 12: Rekonstruktion der Schlauchleitung am Vergaser

Eine nachweisbare Ursache für die massive Leckage im Kraftstoffsystem konnte aufgrund der Beschädigungen durch den Brand nicht festgestellt werden. Aus der Sicht der BFU gibt es zwei mögliche Szenarien.

Die Schlauchleitung hat sich am Verbindungsstück zum Vergaser gelöst, weil der Schlauch zu kurz war. Ein Hinweis hierfür war, dass der vorgefundene Schlauch einige Zentimeter kürzer war als in der Spezifikation des Flugzeugherstellers angegeben. Dieses Szenario war nicht nachweisbar, weil die Schlauchleitung stark beschädigt war und die Bestimmung der tatsächlichen Länge deshalb mit Unsicherheiten verbunden gewesen wäre.

Der Defekt ist am Verbindungsstück (Fitting) zwischen Vergaser und Schlauchleitung entstanden. Ursache dafür könnte ein Materialproblem oder ein zu starkes Anziehen der Verschraubung bei der Montage sein. Sowohl ein Materialfehler als auch ein Montagefehler wurden aus der Erfahrung des für die Überholung dieser Flugzeugmotoren anerkannten Fachbetriebes für möglich gehalten. Ein Nachweis war nicht möglich, weil das betreffende Verbindungsstück nicht gefunden wurde. Es bestand aus Aluminium und ist sehr wahrscheinlich geschmolzen.

Schlauchverbindung am Vergaser  
Anschlussstück durch Ersatzteil ersetzt.
