UNIDAD ADMINISTRATIVA ESPECIAL DE AERONAUTICA CIVIL

GRUPO INVESTIGACIÓN DE ACCIDENTES

INFORME ACCIDENTE DE AVIACION

MATRICULA:	HK-3069P
MARCA:	PIPER
MODELO:	PA-31-350
PROPIETARIO:	IVETTE AGUSTINA COLL AGAMEZ
EXPLOTADOR:	EL PROPIETARIO
LUGAR DEL ACCIDENTE:	INMEDIACIONES AERÓDROMO GUAYMARAL
FECHA DEL ACCIDENTE:	01-SEPT-2005
HORA DEL ACCIDENTE:	10:45 H. L.

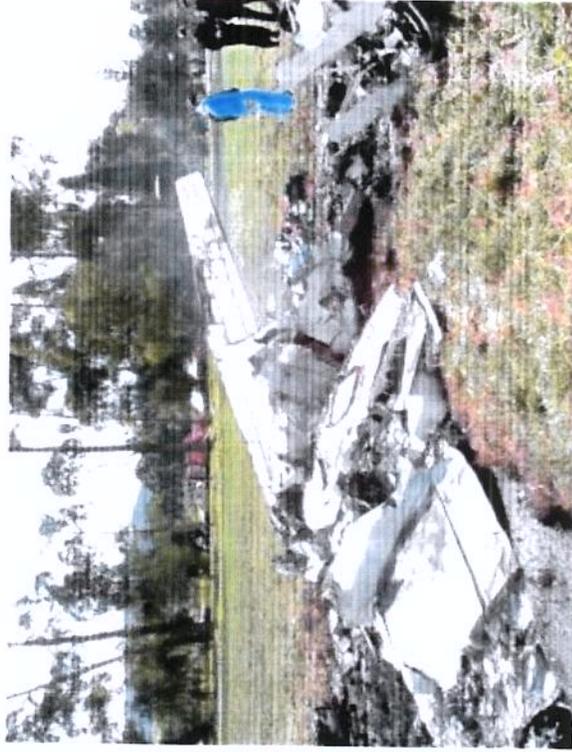
La aeronave sufrió destrucción total debido inicialmente al impacto contra el terreno y posteriormente al incendio que la consumió completamente.

La aeronave se precipitó a tierra con en tren de aterrizaje desplegado. Se encontró un pequeño impacto en la trayectoria, posteriormente se encuentra a 6 metros un gran impacto ocasionado principalmente por el tren de aterrizaje, con una profundidad sobre la grama de 0.60 metros de profundidad, un ancho de de 0.9 metros y una longitud de 1.9 metros. Siguiendo la trayectoria a 8 metros de este impacto se encontró desprendido el motor numero 1, a 4 metros un tubo de admisión, la batería y una cubierta del motor, a 8 metros adelante se encontró el motor numero dos y finalmente 23 metros adelante se encontró el fuselaje convertido en un bloque completamente calcinado, donde estaban los pasajeros y la tripulación, en el extremo posterior estaba el empenaje en posición invertida.

ESTADO FINAL DE LA AERONAVE

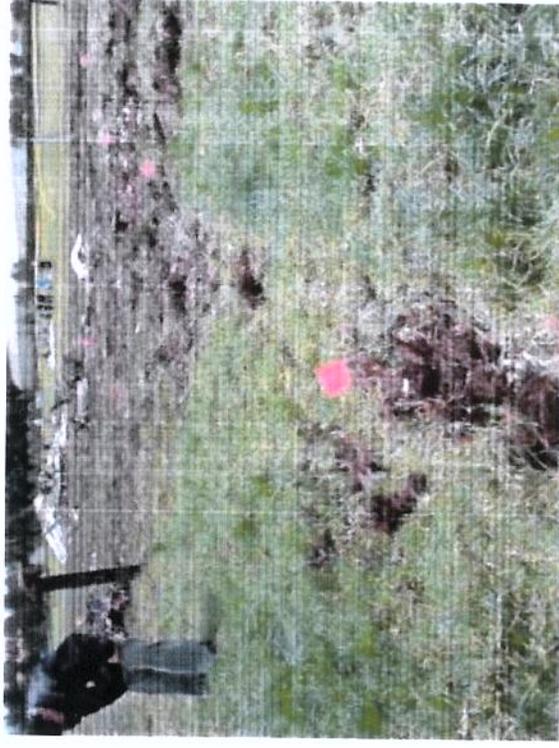
PUNTO PRIMARIO DE IMPACTO
