UNIDAD ADMINISTRATIVA ESPECIAL DE AERONAUTICA CIVIL
SECRETARIA DE SEGURIDAD AÉREA

INFORME ACCIDENTE DE AVIACION

MATRICULA: HK-4146

LUGAR DEL ACCIDENTE: AEROPUERTO EL EMBRUJO,
ISLA DE PROVIDENCIA, SAN
ANDRES, COLOMBIA

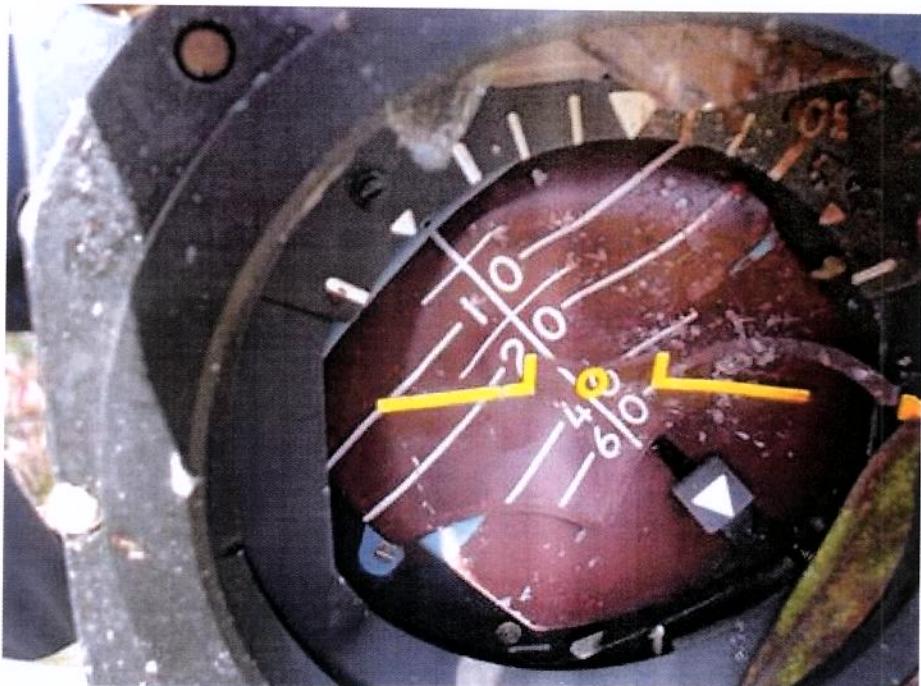
Las características del impacto y la distribución concentrada de los restos concuerda con el patrón observado en accidentes de aeronaves con alto ángulo de impacto y baja velocidad. El hecho que parte del golpe fuese recibido por el extradós del plano izquierdo facilitó la descomposición de las fuerzas de desaceleración pero incrementó la torsión y la consecuente aceleración lateral que se manifestó en todo el fuselaje. Debido a que la mayor parte del daño fue observado en la parte superior frontal de la cabina de pilotos y a que la hélice del motor uno se desprendió en una deflexión hacia abajo dejando marcas en la tierra en el suelo inmediatamente debajo, se pudo establecer que la aeronave impactó el terreno en una posición invertida, actitud que se pudo corroborar con la posición en la que se encontró el horizonte artificial del piloto que indicaba aproximadamente 40° de nariz abajo y 135° de banqueo derecho, esta

posición la mantuvo el instrumento porque quedó frenado el avión en miniatura contra la esfera del mismo en el momento del impacto cuando partes de la cabeza del capitán impactaron frontalmente el panel de instrumentos.

Posición de impacto grabada en el instrumento de actitud del piloto

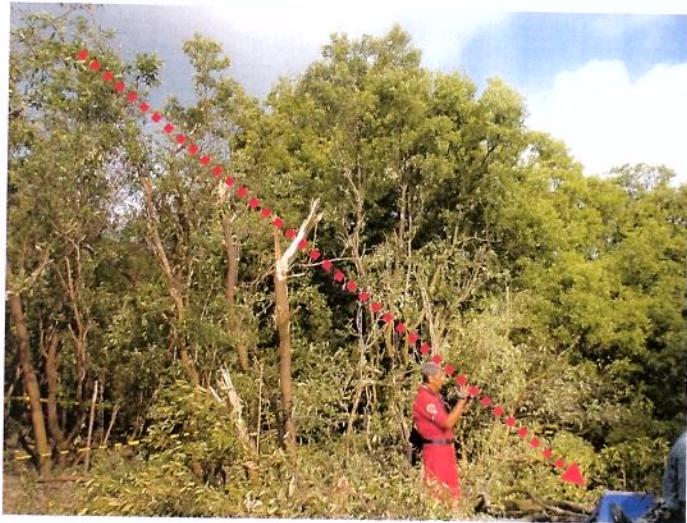
El ángulo de impacto relativo a la actitud de cabeceo pudo ser verificado mediante la medición del tamaño y la distancia entre unos árboles cercanos y el sitio de impacto inicial.

Ángulo de impacto inicial de la aeronave

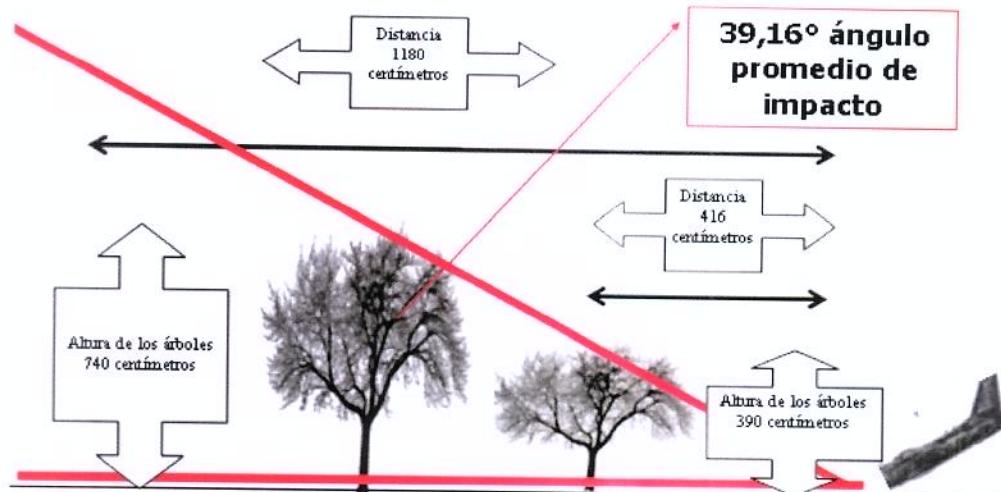
Gráfico del ángulo de impacto

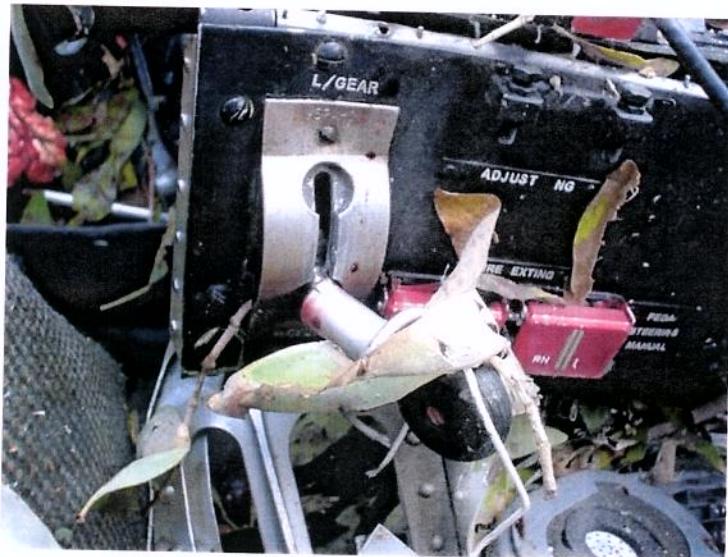
Posición de la palanca del tren de aterrizaje

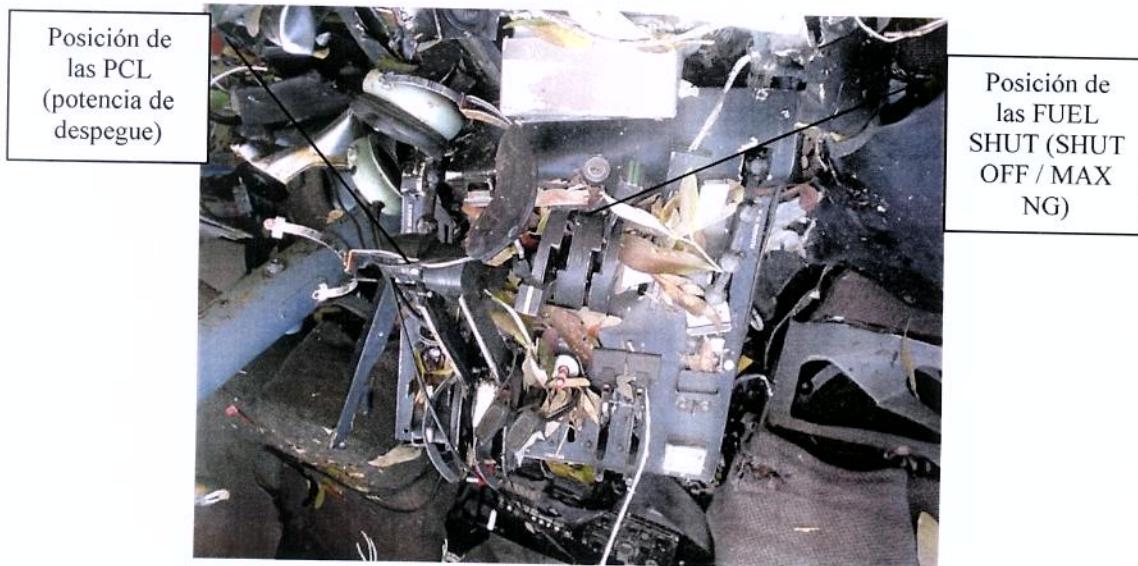
acelerador TCL estaban en la posición adelante, la palanca FUEL SHUT OFF del motor uno se encontró en la posición atrás mientras que la del motor dos estaba en la posición MAX NG; las palancas de las hélices se encontraron en posición adelante.

Posición de las palancas PCL, TCL y FUEL SHUT OFF

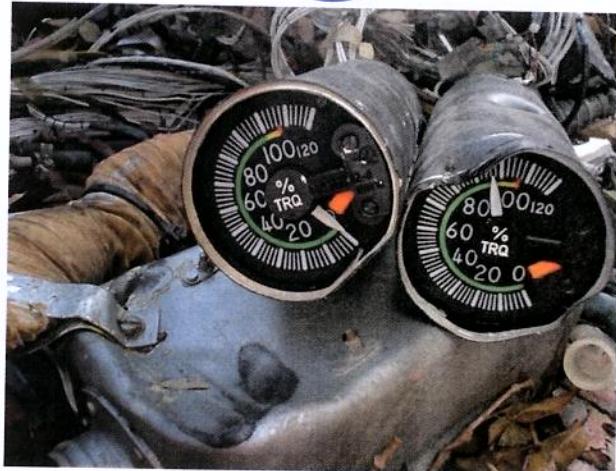
La indicación de los indicadores de torque de los motores quedaron en las posiciones 0% y 98.5%, la columnas de control del lado derecho perdió los dos mangos de sujeción en cambio la izquierda sólo perdió el mango izquierdo.

Indicaciones de torque de los motores

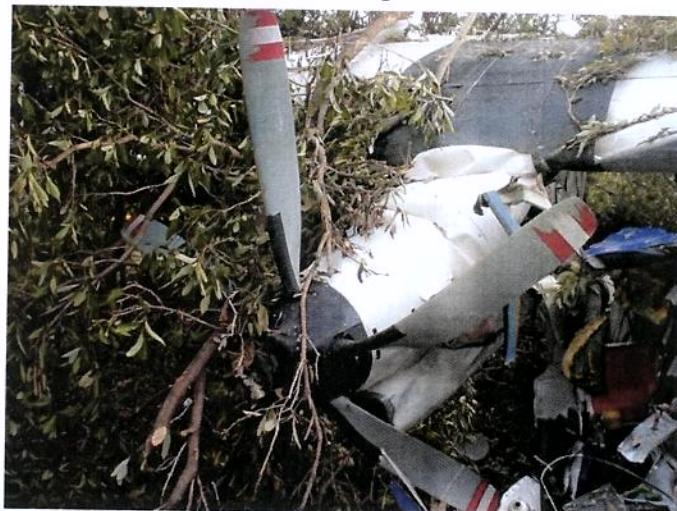
Posición final de la hélice del motor dos

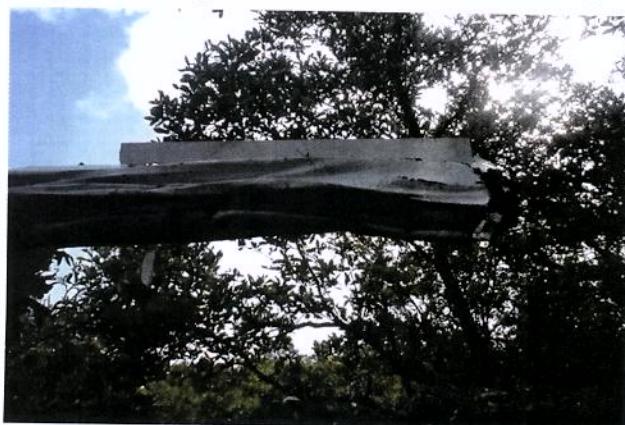
Aleta del sistema automático de banqueo extendida

Luego de haber ascendido a unos doscientos pies sobre la pista la tripulación debería haber desactivado el sistema de auto banqueo, esta aleta se encontró en la posición abierta por lo que se puede afirmar que los pilotos no realizaron este procedimiento ya sea por no haber alcanzado la altura descrita o por la saturación de tareas en el momento de llegar a la altura. De acuerdo a la descripción dada por la controladora el avión debió haber ascendido entre 200 y 300 pies antes de entrar en la pérdida.

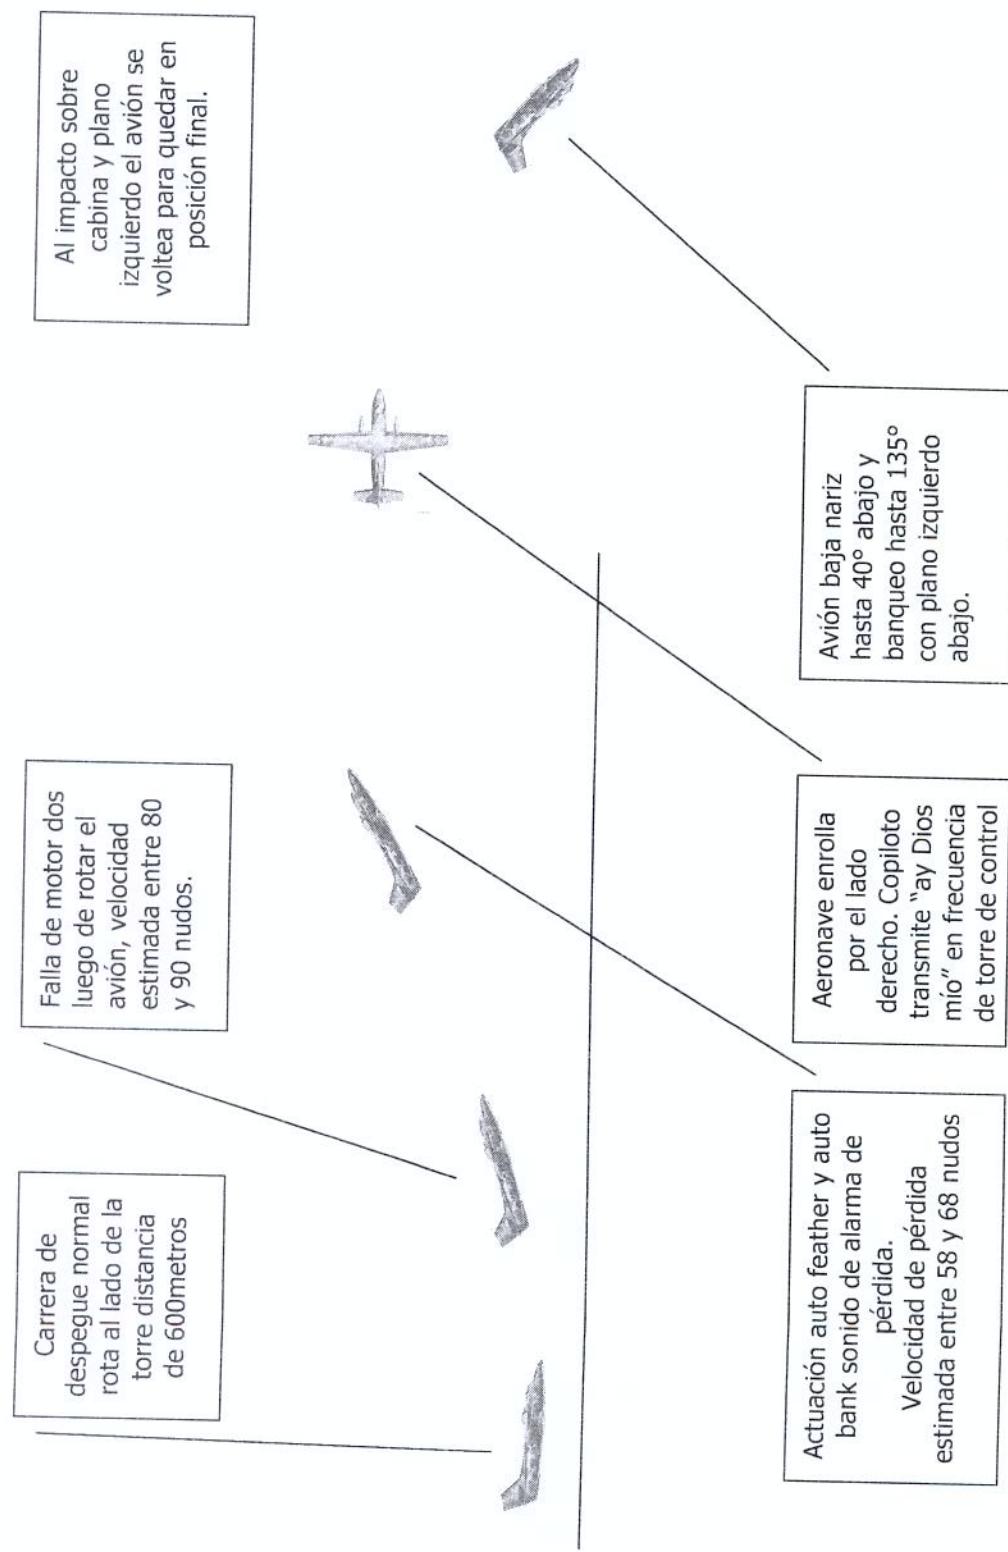
Gráfico de las actitudes descritas por el avión durante la secuencia de evento

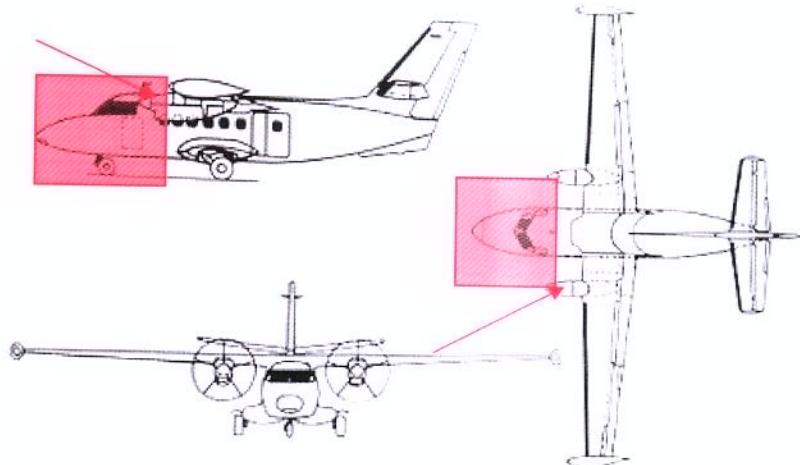
Dado que hubo un impacto principal donde las fuerzas de desaceleración fueron notorias en el eje longitudinal del avión y desde la izquierda arriba en un ángulo de aproximadamente 45° de la izquierda, los movimientos de las personas tendieron a hacer que sus extremidades y torsos se desplazaran hacia arriba y a la izquierda generando lesiones en dichas zonas, en la gráfica mostrada a continuación se observa la dirección de la desaceleración con las flechas rojas y también la zona del fuselaje que se comprimió con el impacto inicial. La disposición de las sillas de pasajeros es de una fila sencilla a la izquierda del avión y una fila doble en el lado derecho para acomodar a 19 pasajeros, esta configuración expuso a menos personas a las fuerzas directas del choque. Todas las sillas de pasajeros excepto las cuatro posteriores derechas, fallaron por encima de los puntos de sujeción con el suelo, es decir los pernos y las estructuras de anclaje quedaron colocadas, pero las varillas de unión con el asiento se fracturaron de manera instantánea, este hecho generó mas lesiones al acumularse las sillas con las personas en la parte delantera de la cabina.

Gráfica de la dirección de las fuerzas de desaceleración y de compresión de la cabina

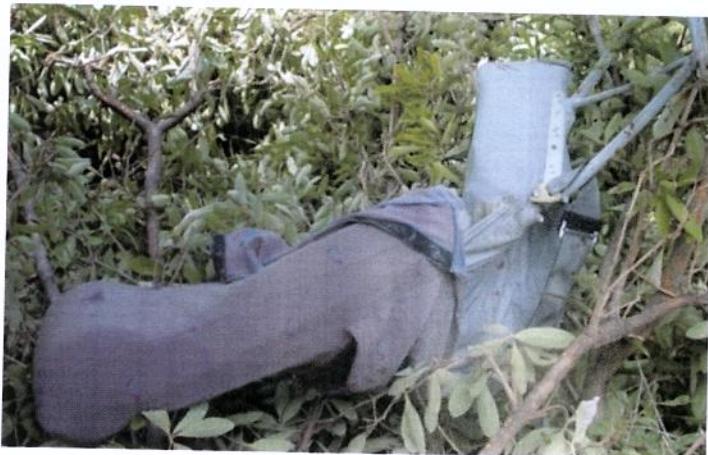
Foto de la condición típica de las sillas de pasajeros luego del impacto

Las sillas se torcieron hacia la izquierda en el proceso de separación mientras el espaldar se torció hacia la derecha, originando lesiones cervicales y de columna en al menos cinco de los 12 pasajeros, los cinturones de seguridad se encontraron aún abrochados pero rotos en la porción correspondiente al cinturón en si como lo muestra una de las fotos a continuación.

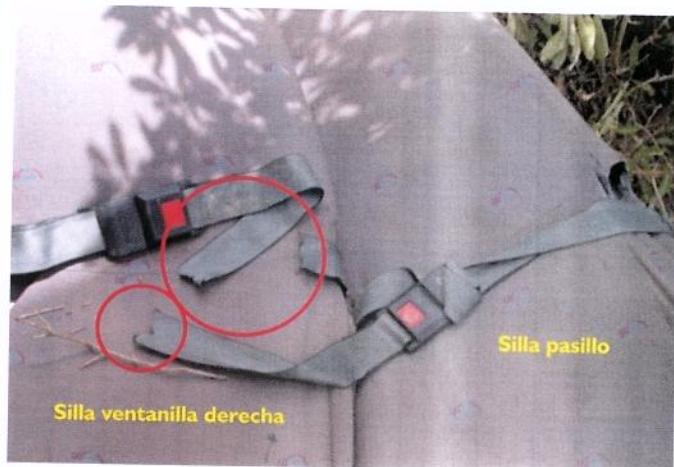
Foto de la forma en que fallaron por sobre esfuerzo los cinturones

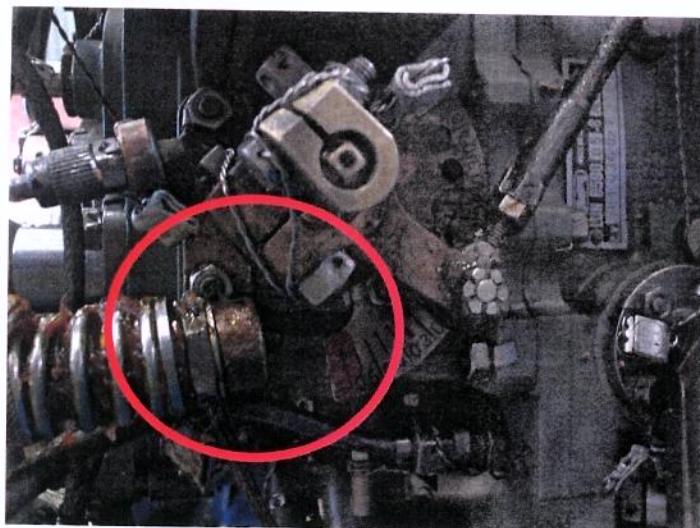
Botón testigo del empleo de potencia de contingencia del motor dos

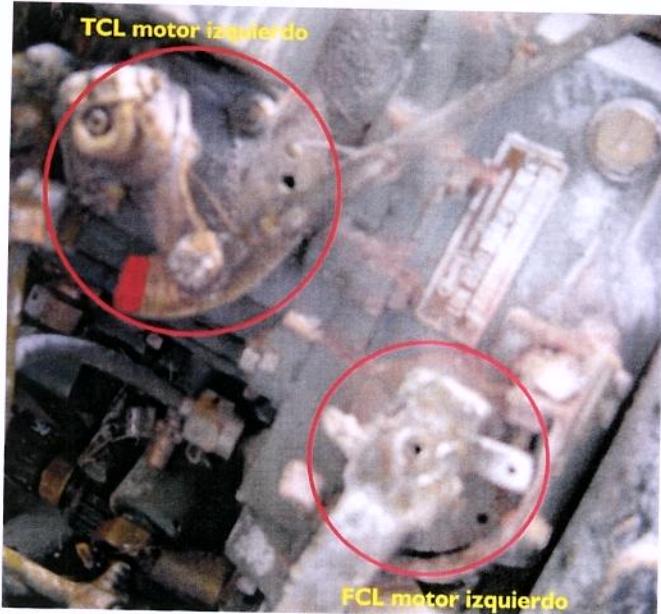
*Botón testigo del empleo de potencia de contingencia del motor uno
y posición de la FCL*

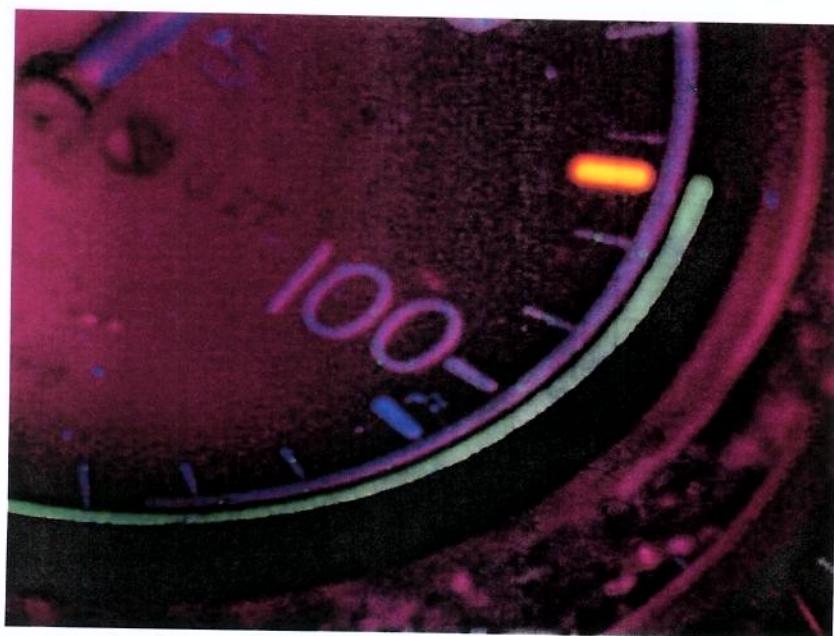
Empleando una luz negra se observaron los instrumentos encontrando una marcación con transferencia de pintura que corresponde a una indicación parcial en el velocímetro entre 100 y 110 nudos como se ve a continuación:

Foto bajo luz negra del velocímetro

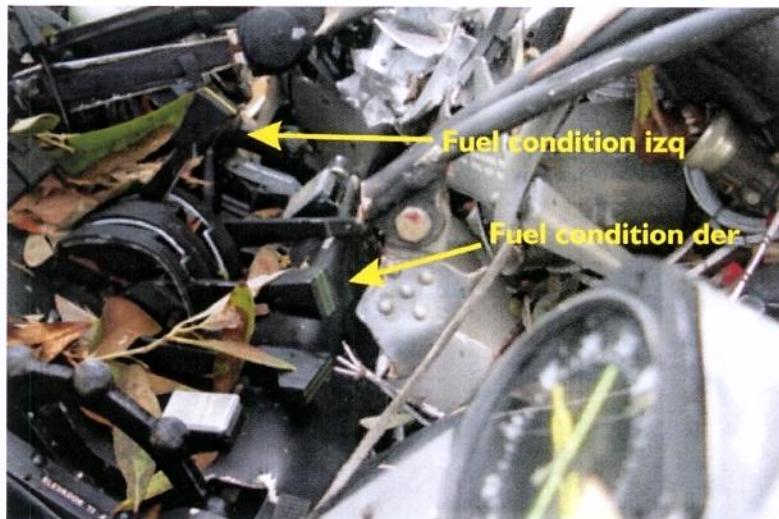
Posición de las palancas de condición de combustible de los motores
