**INFORME ACCIDENTE DE AVIACION**

**MATRICULA:** HK-4455

**MODELO:** ERJ-190-100LR

**FECHA DEL ACCIDENTE:** JULIO 17 2007

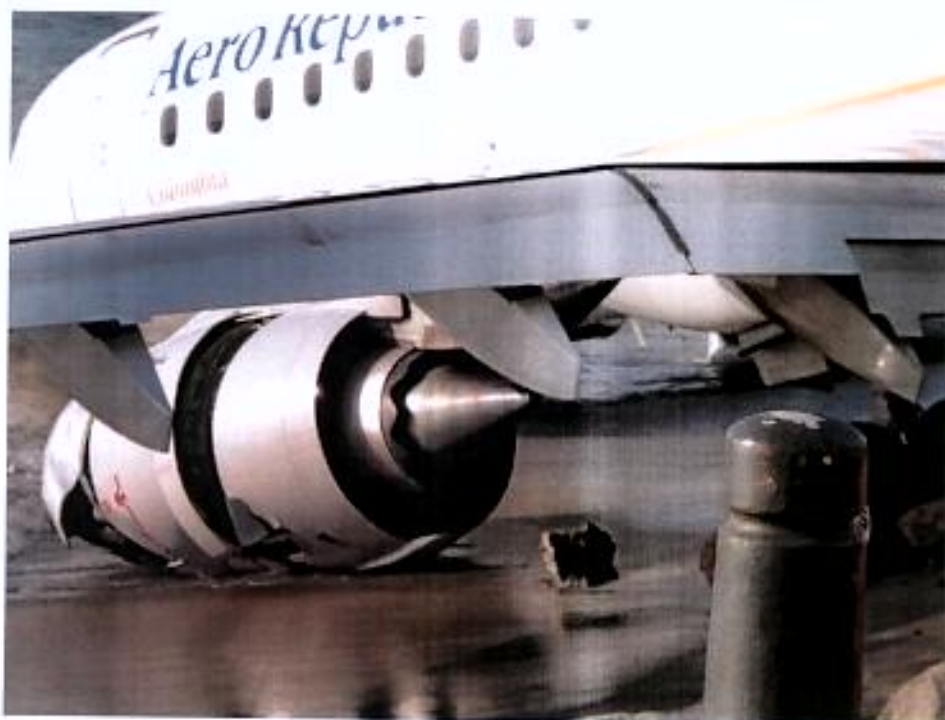
*Vista parcial de los daños al motor izquierdo*

Los dos motores sufrieron rasgadura y desprendimiento de piel en la parte inferior. El motor izquierdo sufrió más que el derecho dada la posición de la aeronave posterior a su detenimiento, éste soportó parte del peso de la aeronave.

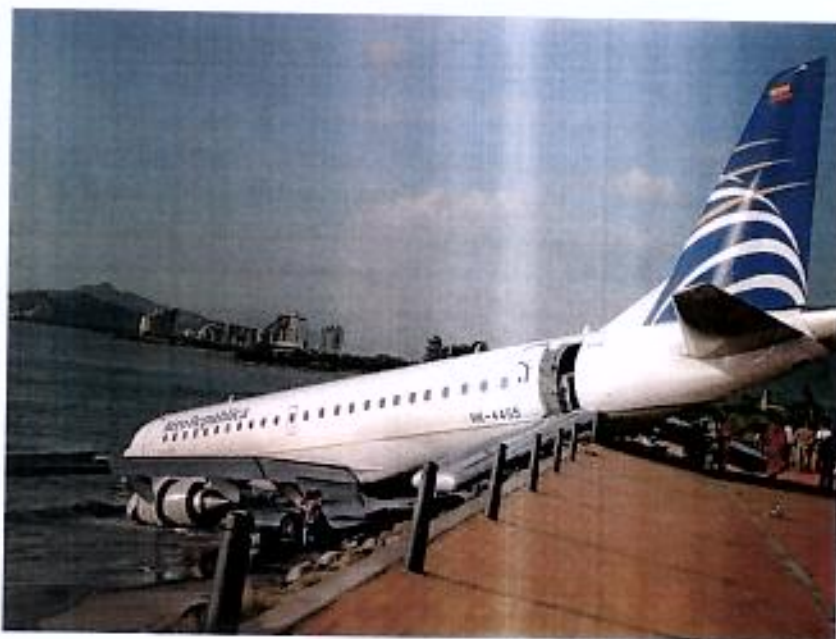
*Posición final de la aeronave*

La aeronave se detuvo en la playa al norte de la cabecera 19, desplazado aproximadamente 15 metros al lado izquierdo del eje central de la pista. La nariz de la aeronave quedó parcialmente sumergida en el agua. Esta zona es aproximadamente un metro mas bajo que la carretera y el andén sobre los cuales está buena parte del fuselaje y continúa con una pendiente negativa hacia el mar. El tren de nariz colapsó parcialmente. La parte trasera del fuselaje y parte del plano derecho descansa sobre el borde del sendero peatonal. El tren principal y el motor derecho reposan sobre la superficie de la playa.

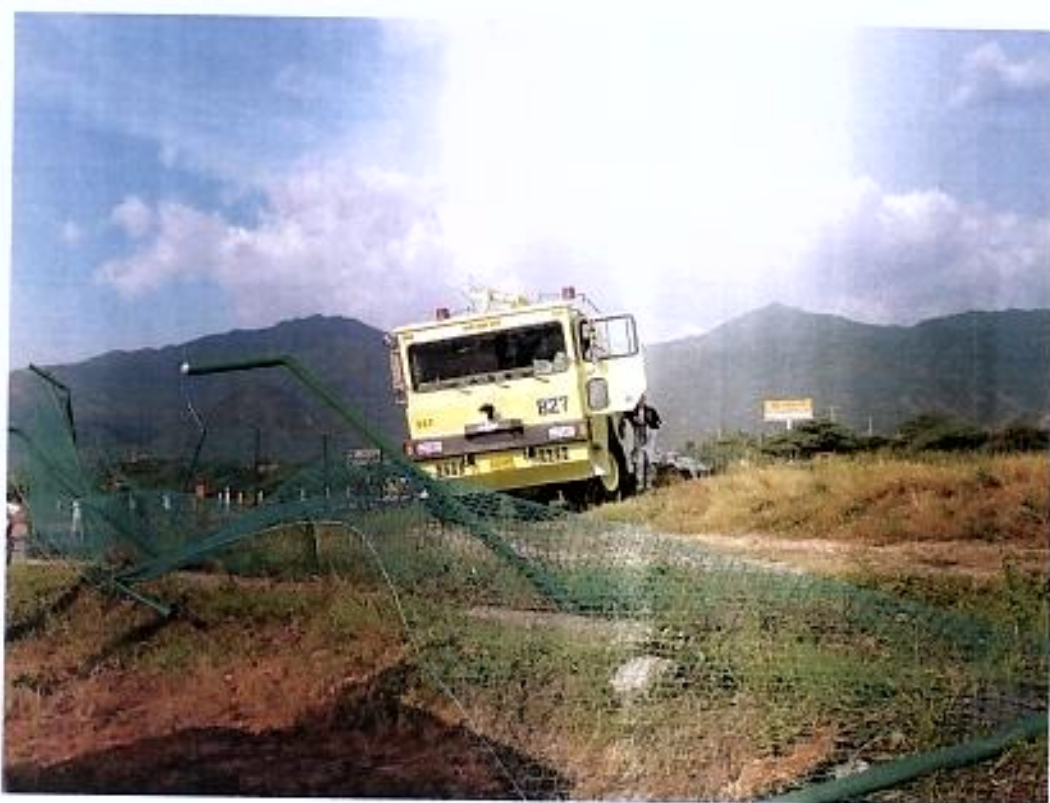
Dentro de los daños observados se encontró una luz de final de pista desprendida y rota; la malla limitrofe del aeropuerto fue derribada en aproximadamente 30 metros. Un andén peatonal en adobe que bordea la vía en su costado norte, sufrió daños por el peso de la aeronave y su paso sobre él. Algunos postes metálicos decorativos del andén fueron desprendidos de su base. Ningún otro daño de consideración fue encontrado en el sitio del accidente.

*Daños a la cerca perimetral*

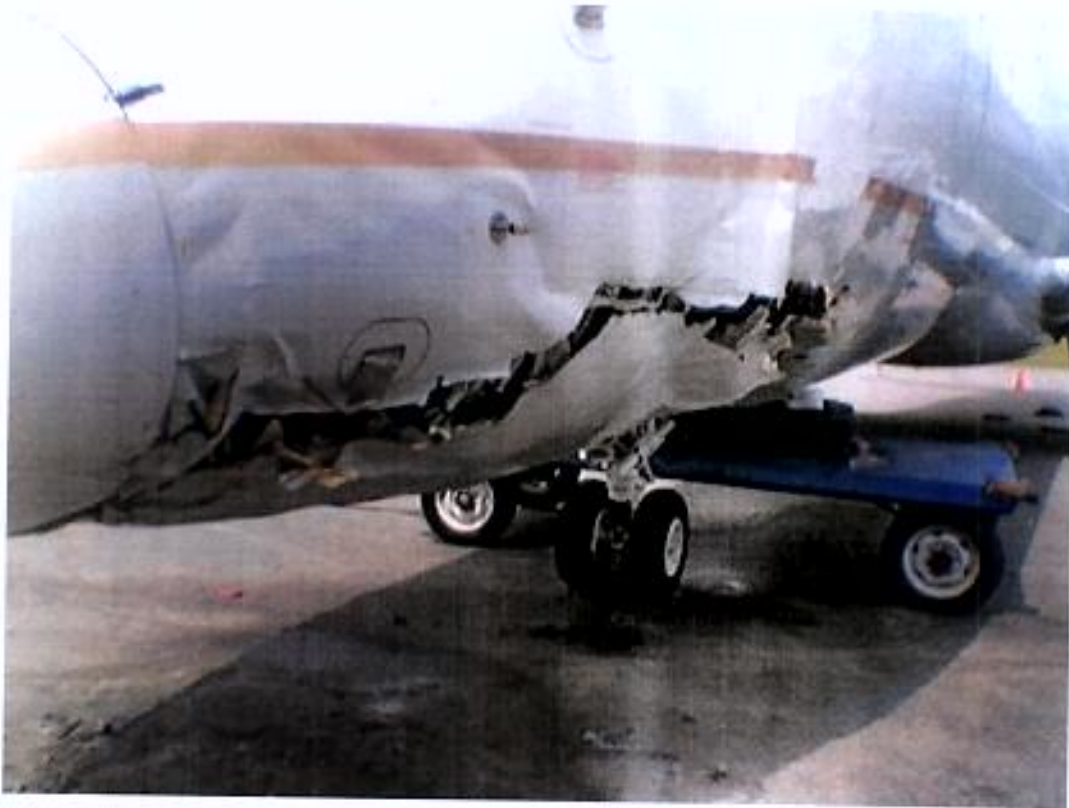
El avión sufrió rasgadura de la piel en la parte posterior e inferior, exactamente debajo de la matrícula. En ese punto el avión reposó sobre el límite externo del andén. El plano derecho sufrió rasgadura de la piel en la parte externa del alerón. Los *slats* de ese plano se encontraron doblados.

*Daños al fuselaje inferior de la aeronave*

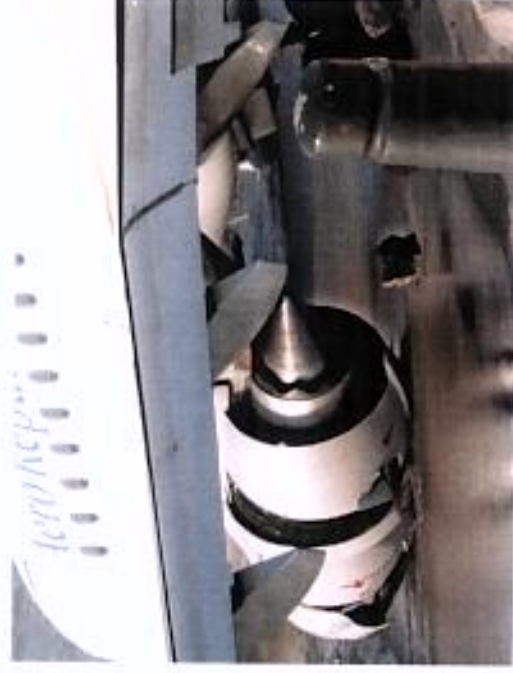
Vista parcial de los daños al motor izquierdo

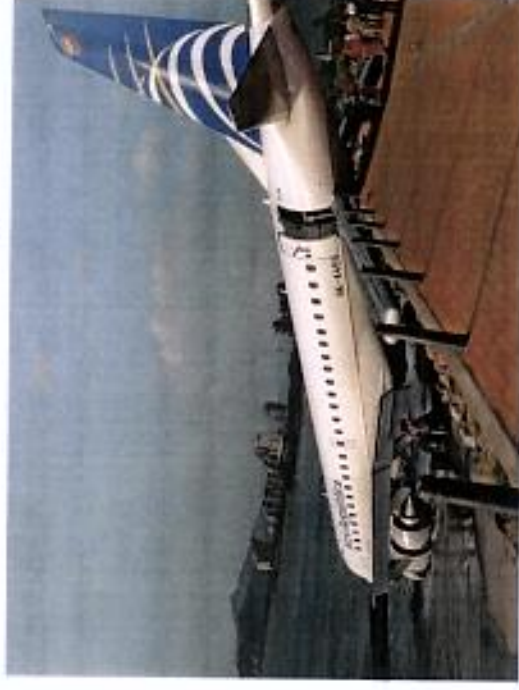
Posición final de la aeronave

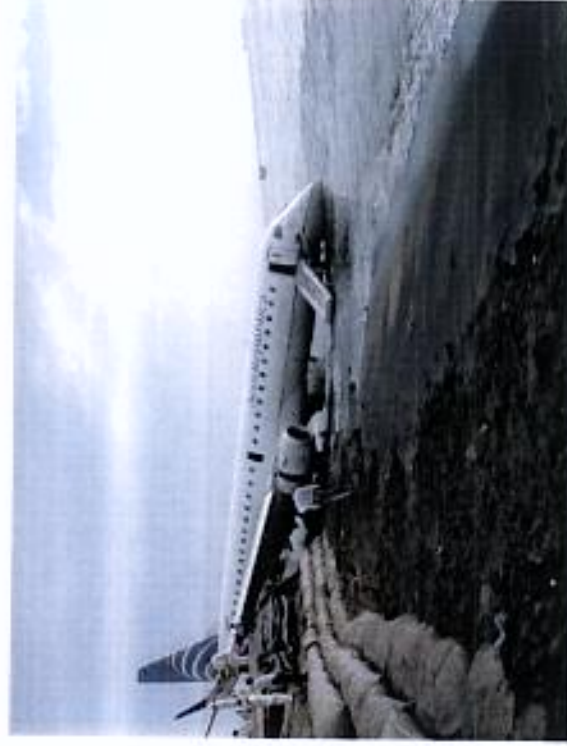
Posición final de la aeronave

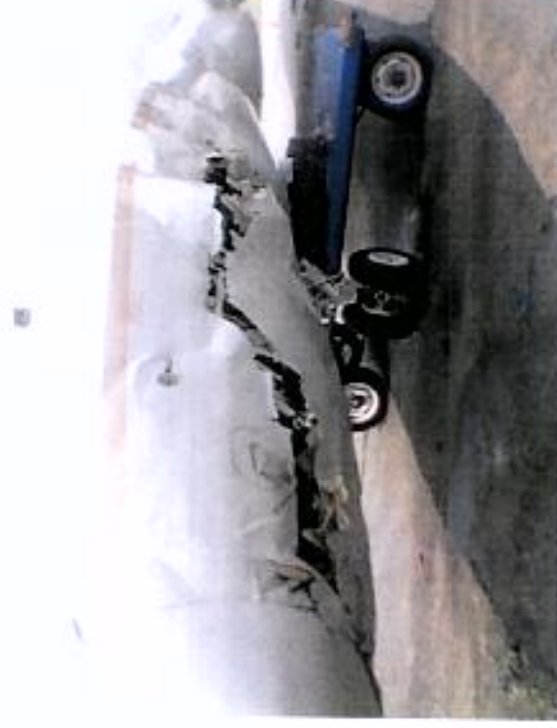
Daños al fuselaje inferior de la aeronave
