**INFORME FINAL**

**CIAA-ACCID-006-2005**

**RAYTHEON BEECH B200**

**OB-1700-P**

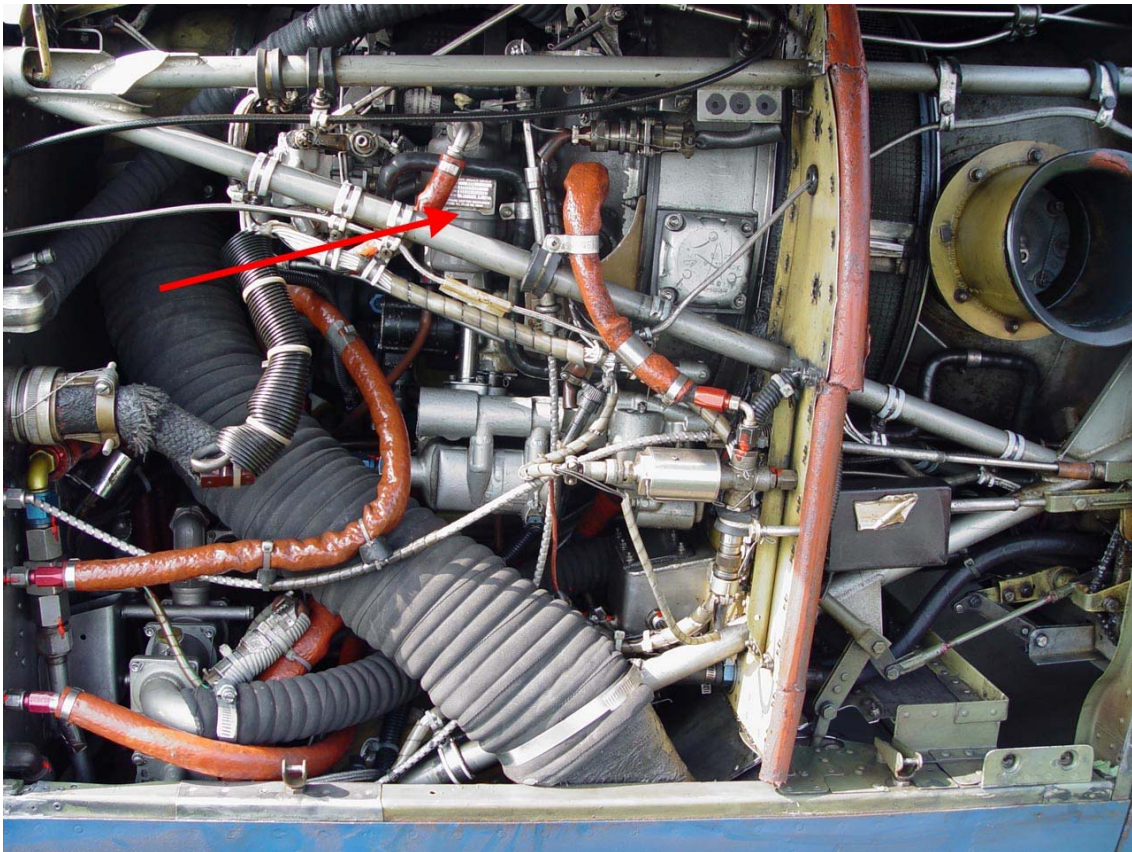
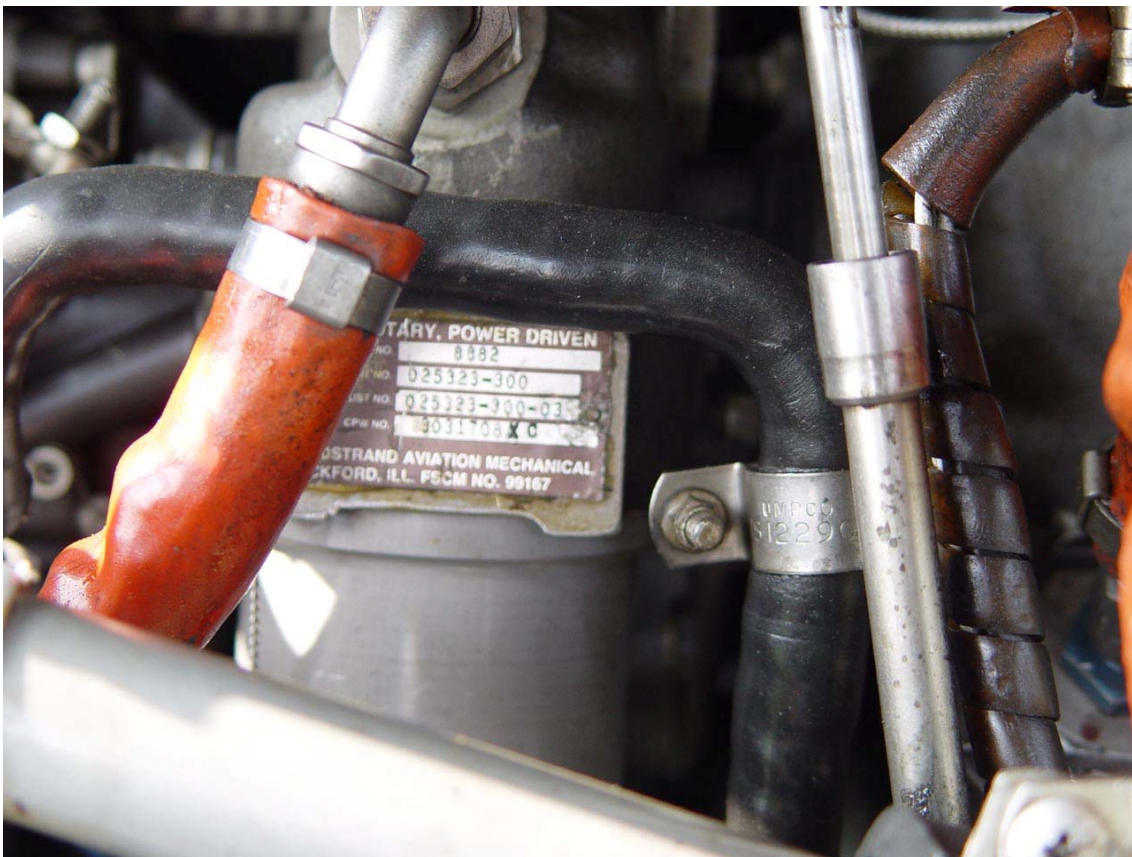
Motor derecho y la posición de la bomba de combustible con respecto al motor.

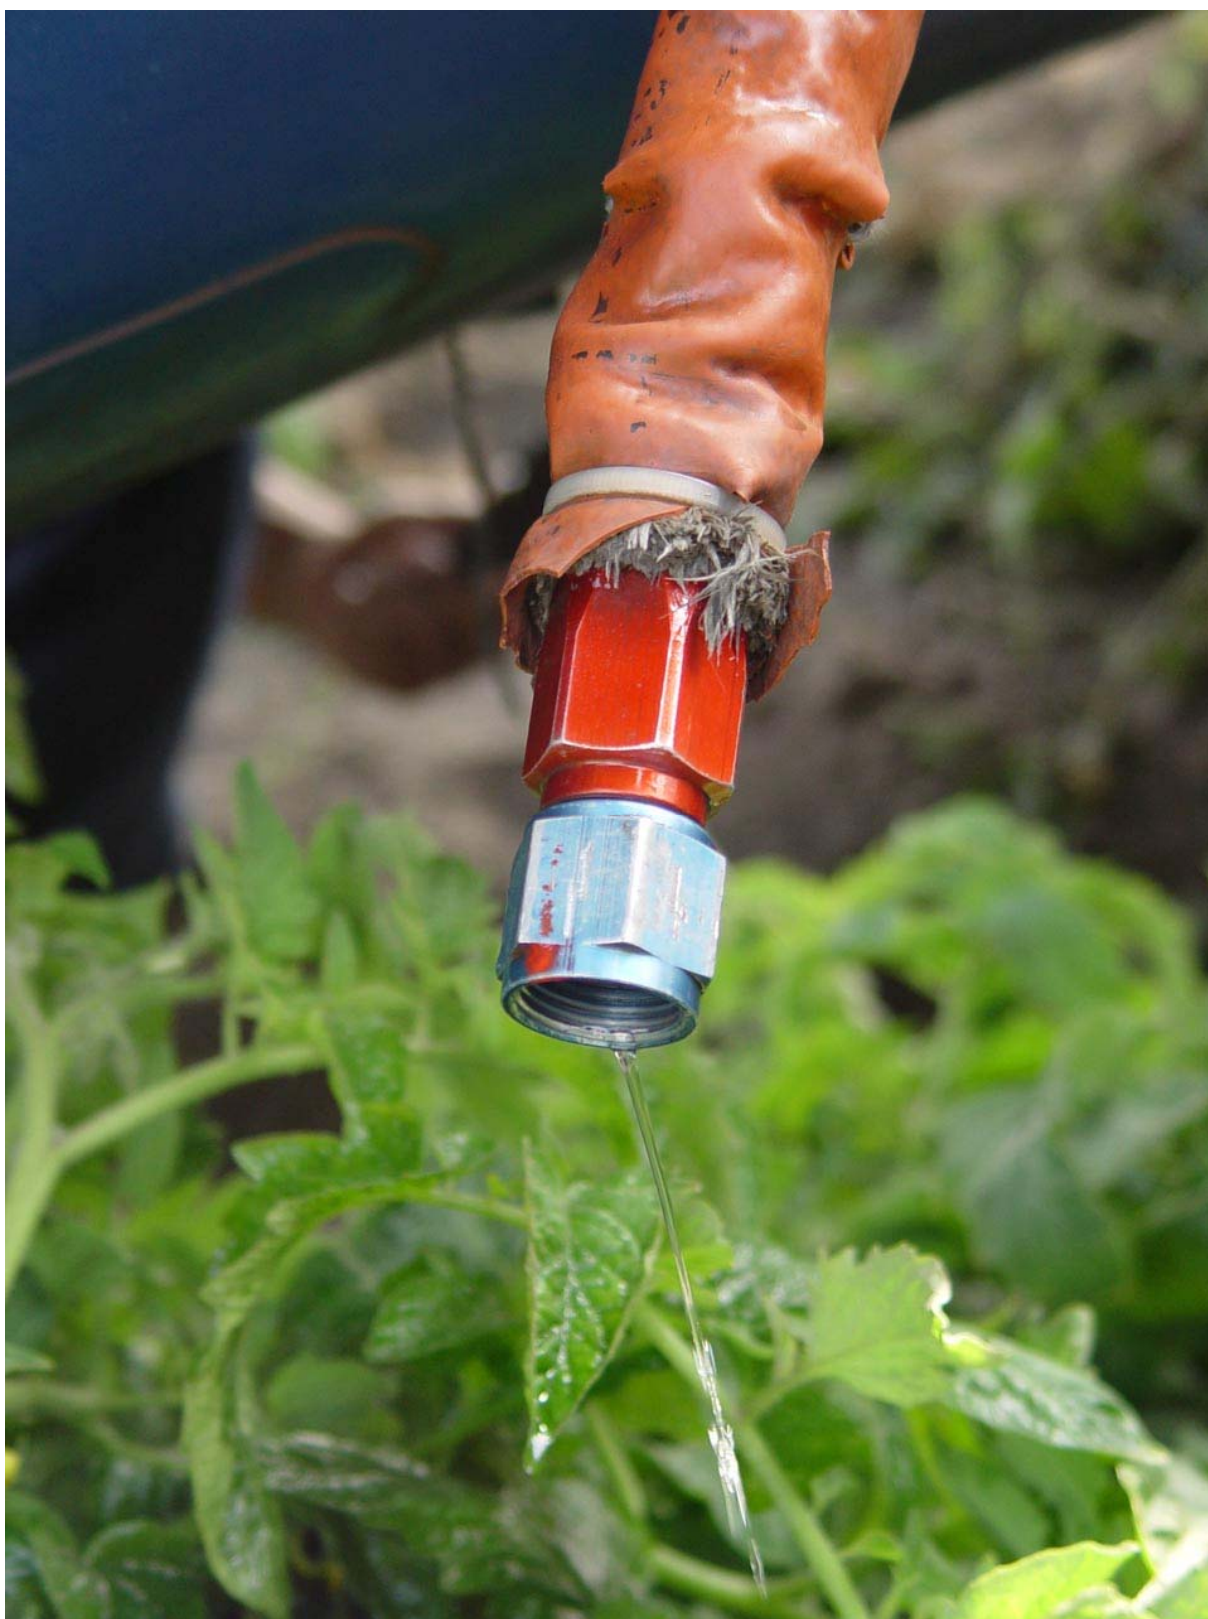
Mínimo flujo de combustible obtenido al poner en funcionamiento la bomba del motor derecho.

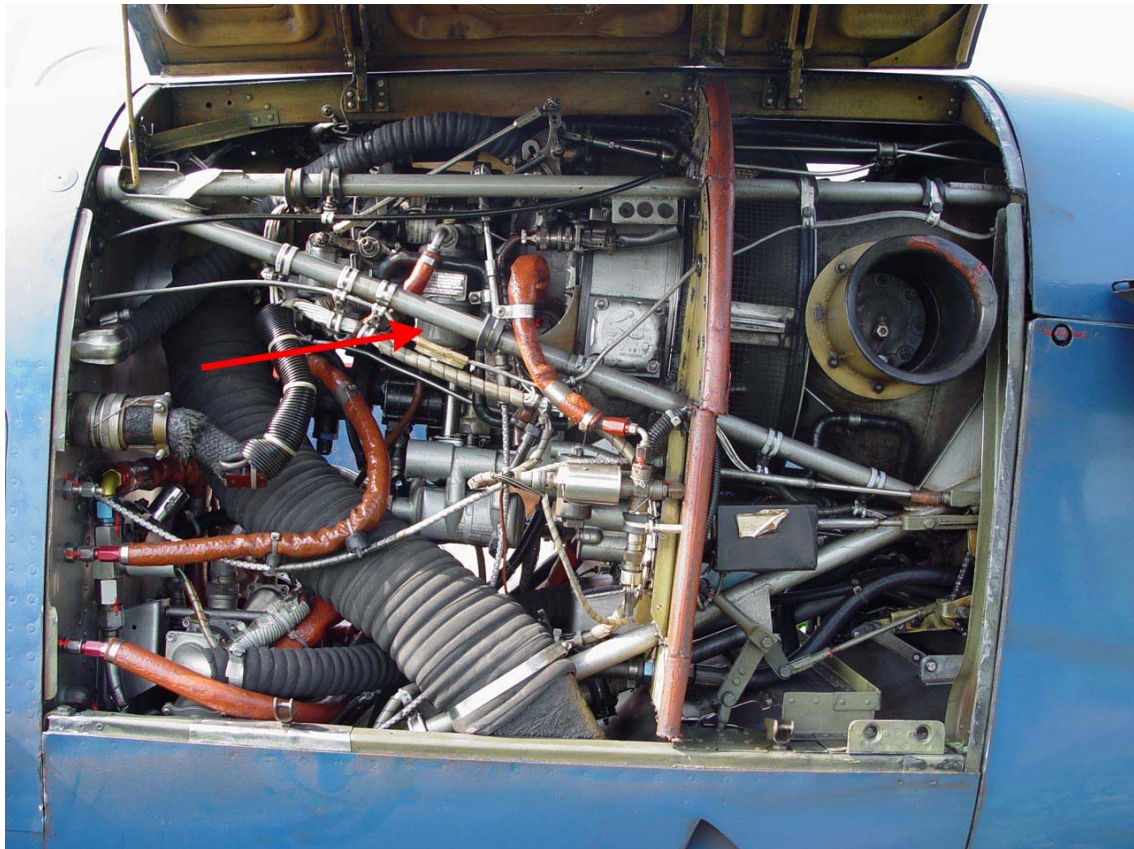
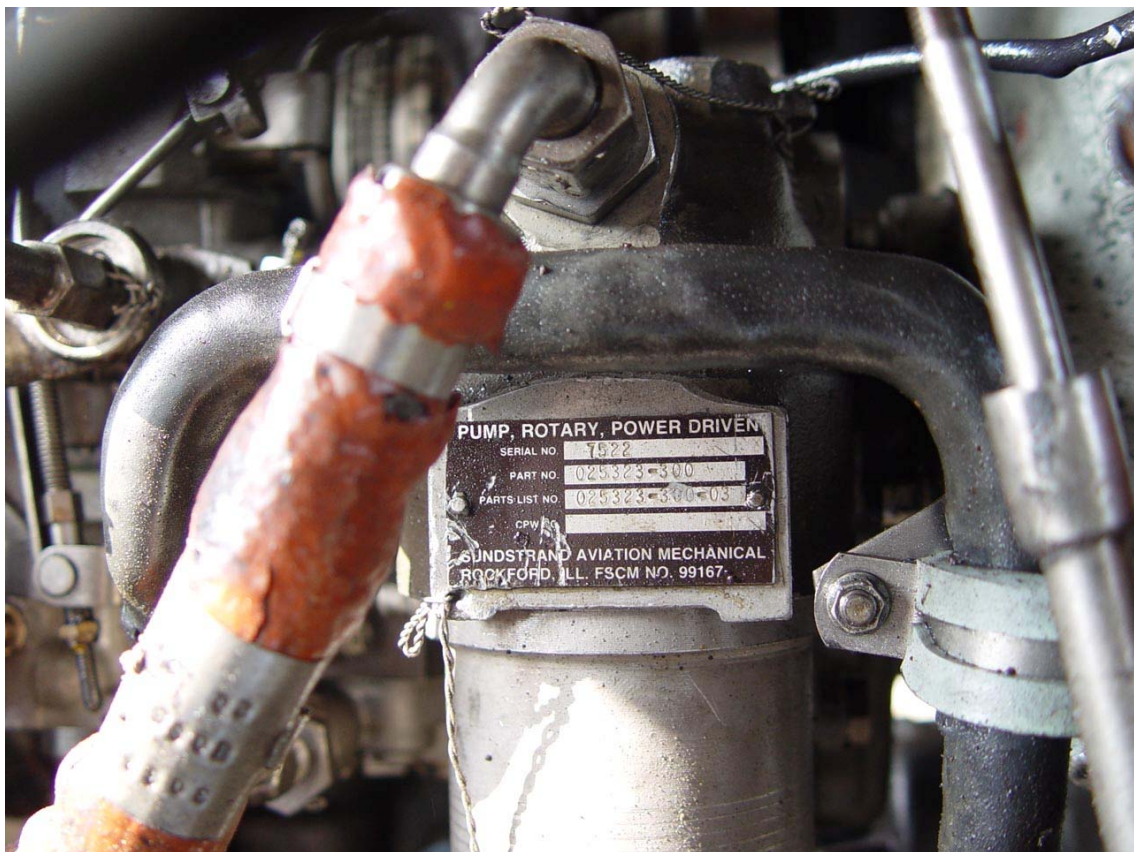
Motor izquierdo y la posición de la bomba de combustible con respecto al motor.

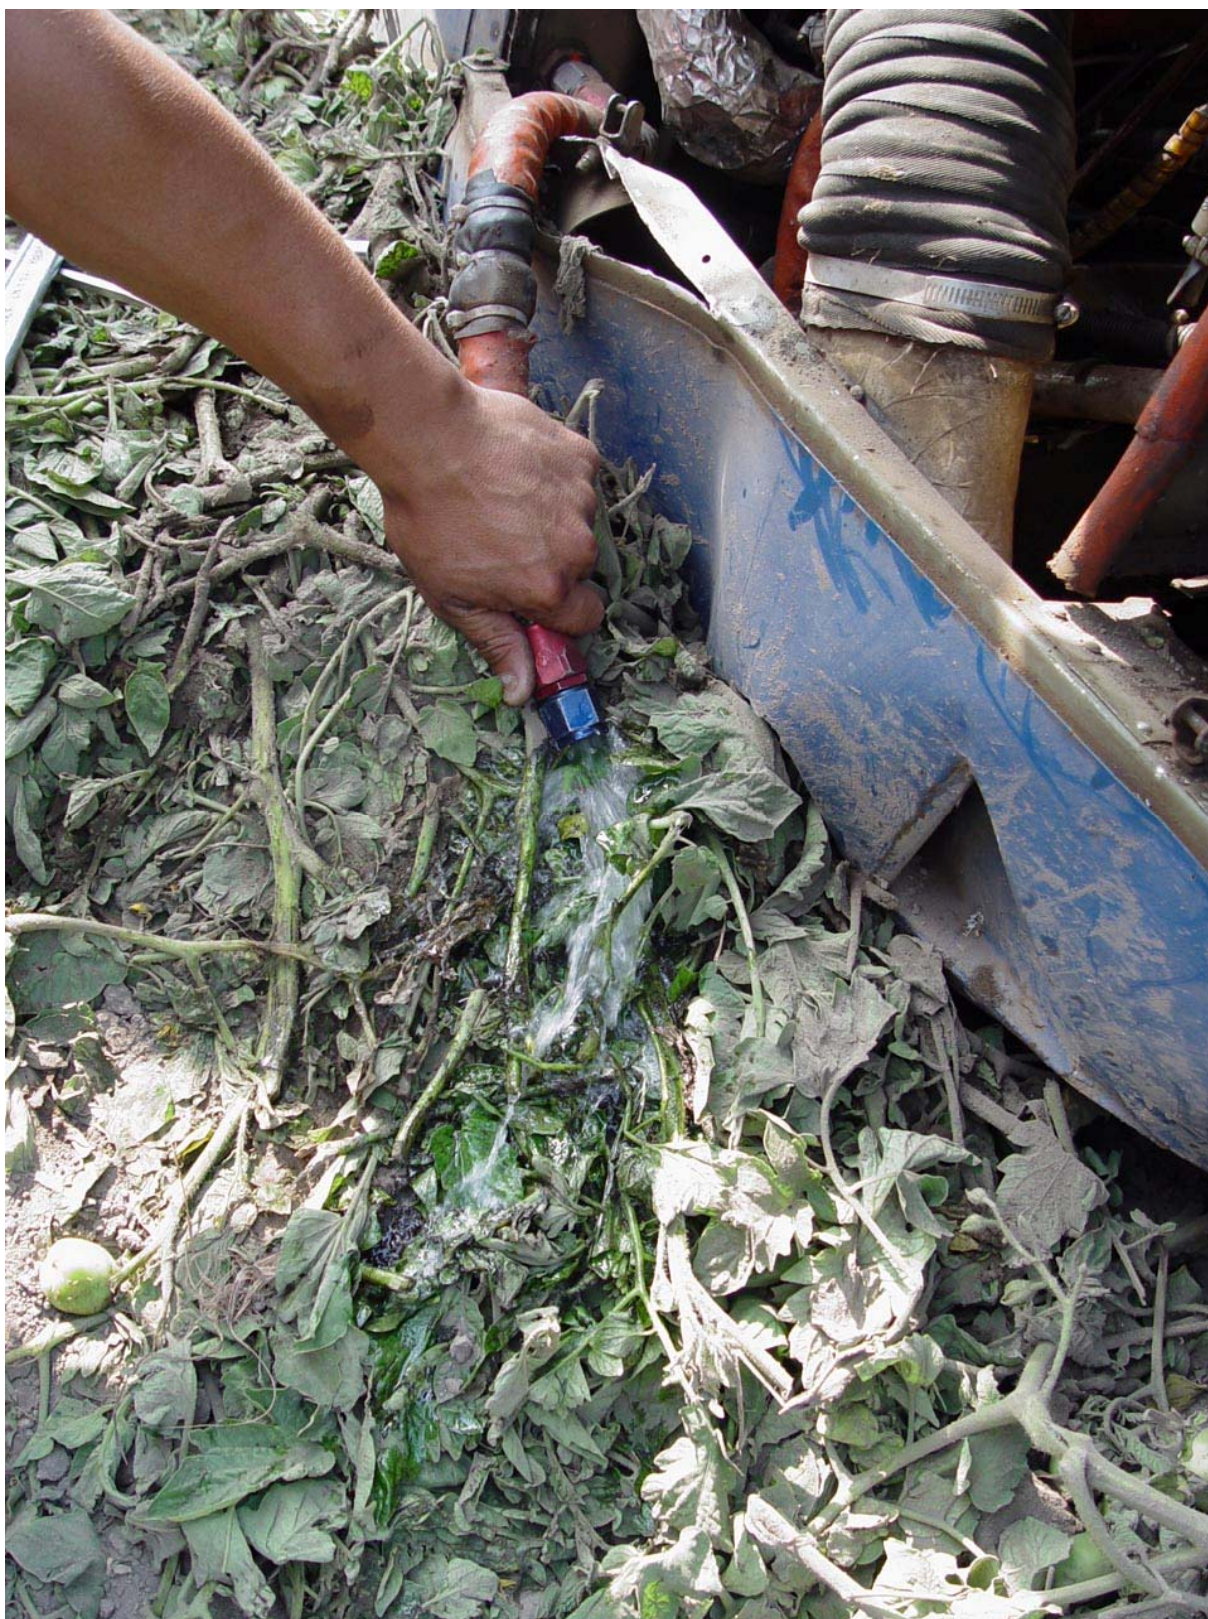
El mismo procedimiento se llevó a cabo en el motor izquierdo. Al momento de prender la bomba hubo un pequeño flujo de combustible, que según lo analizado se trataba del remanente ya que el ala izquierda se encontraba en posición más baja que el ala derecha. También se verificó el punto de recarga de combustible del ala izquierda, no habiendo evidencia de combustible.

Pequeño flujo de combustible obtenido al poner en funcionamiento la bomba del motor izquierdo.

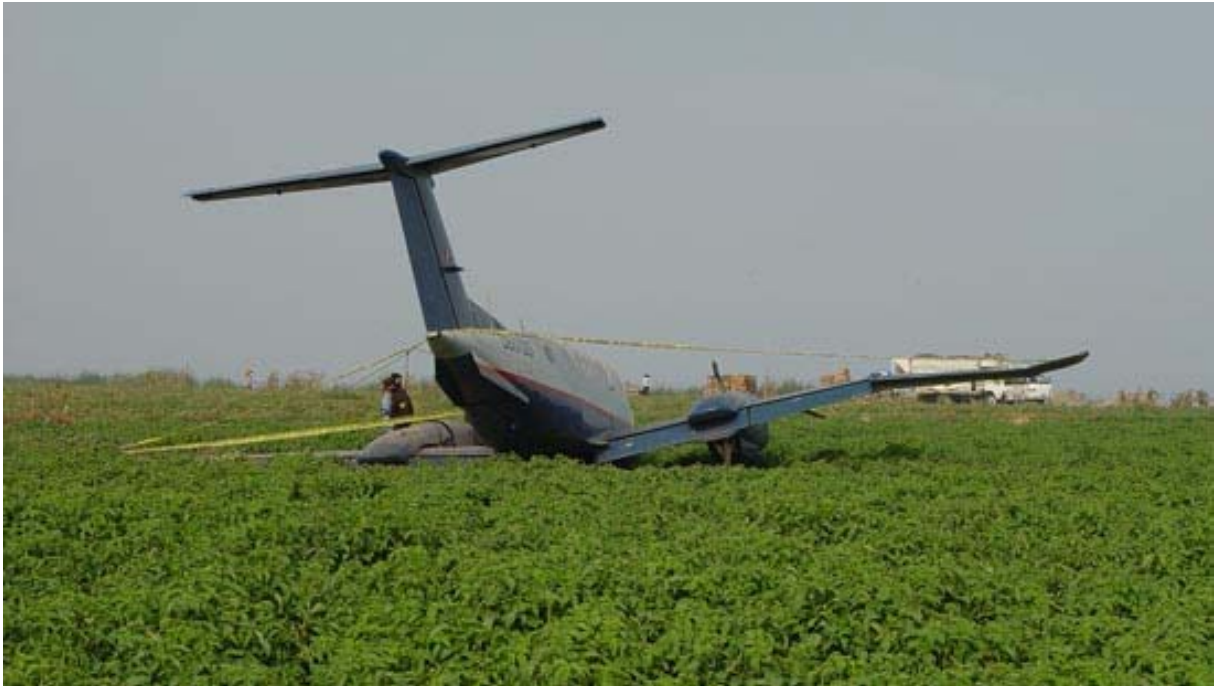
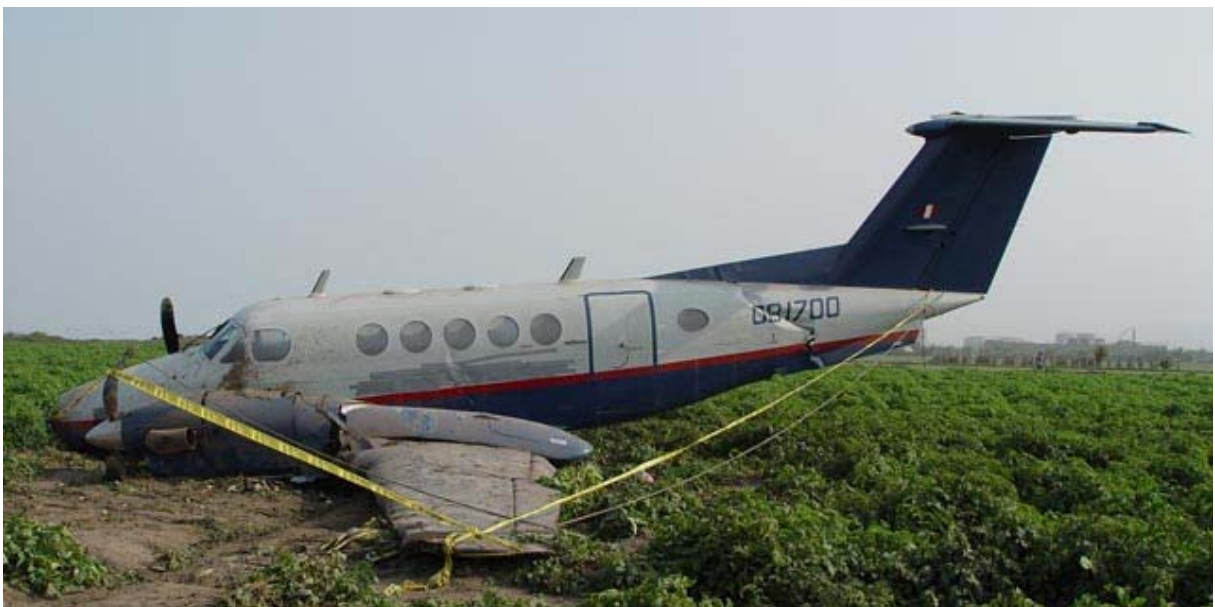
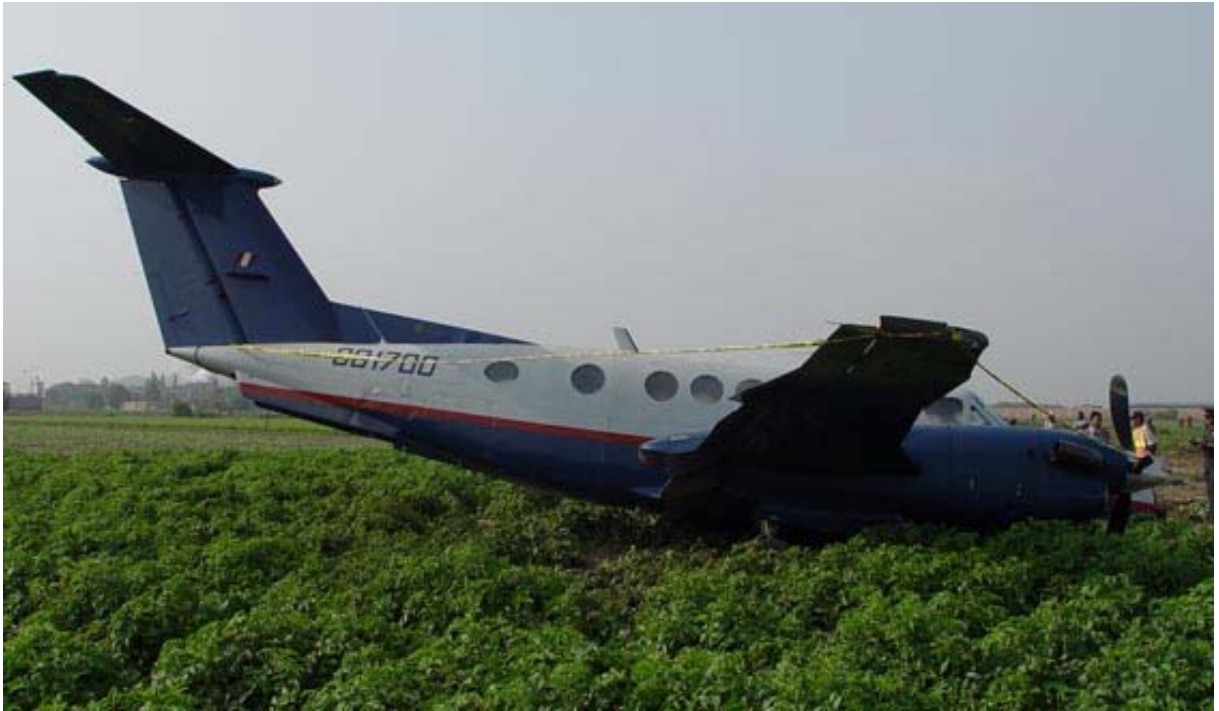
Daños mayores a la aeronave, motores, hélices y superficies de vuelo ocasionados por el terreno y las fuerzas de impacto.

Fotografías en distintos ángulos que nos muestran los distintos daños ocurridos a la aeronave accidentada.

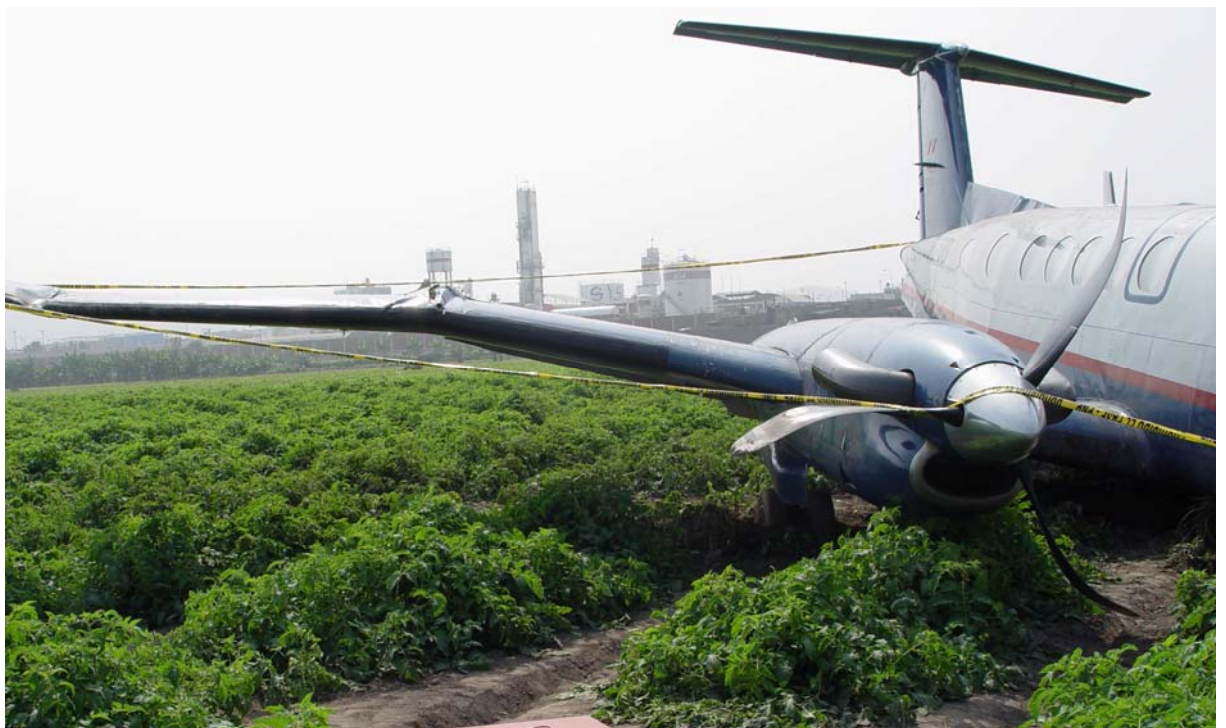
Fotografía de los daños en el ala y palas de hélice del motor derecho.

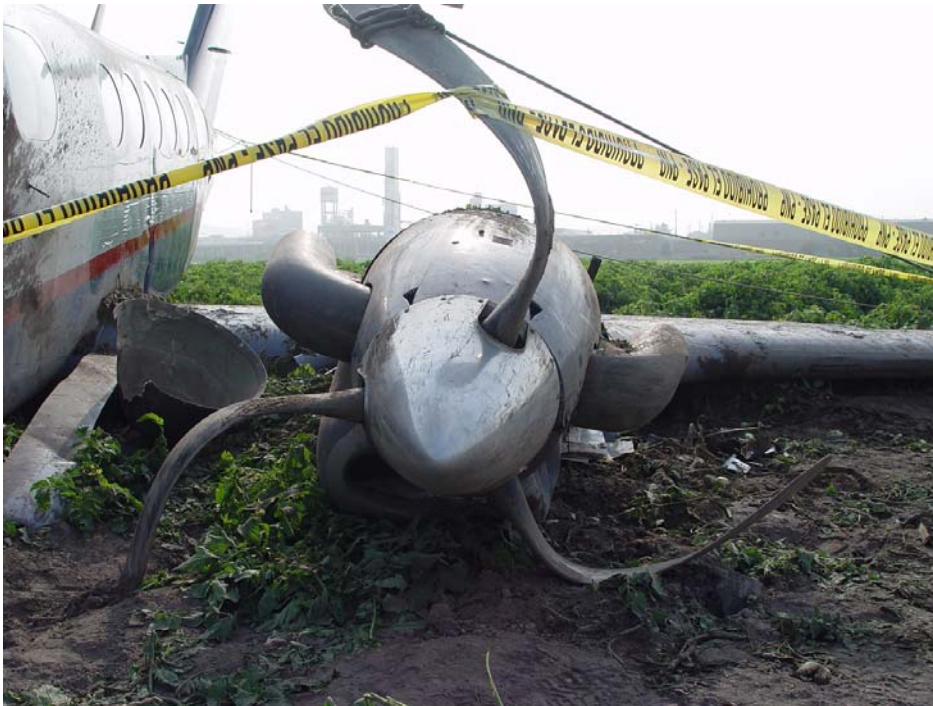
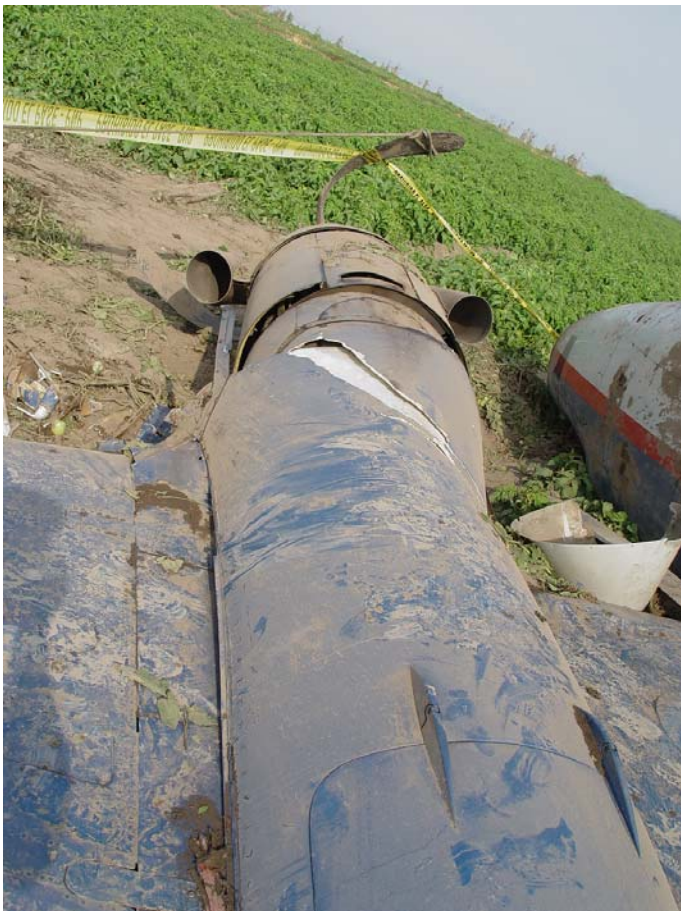
Fotografías de los daños en el motor y palas de hélice izquierda.
