INFORME FINAL DE ACCIDENTE

**Accidente ocurrido el día 03 de diciembre de 2008 a la aeronave
Aerocommander 500S, matrícula HK 1697 en la Vereda Arroyo,
Municipio Planeta Rica, Córdoba**

**Unidad Administrativa Especial
Aeronáutica Civil de Colombia**

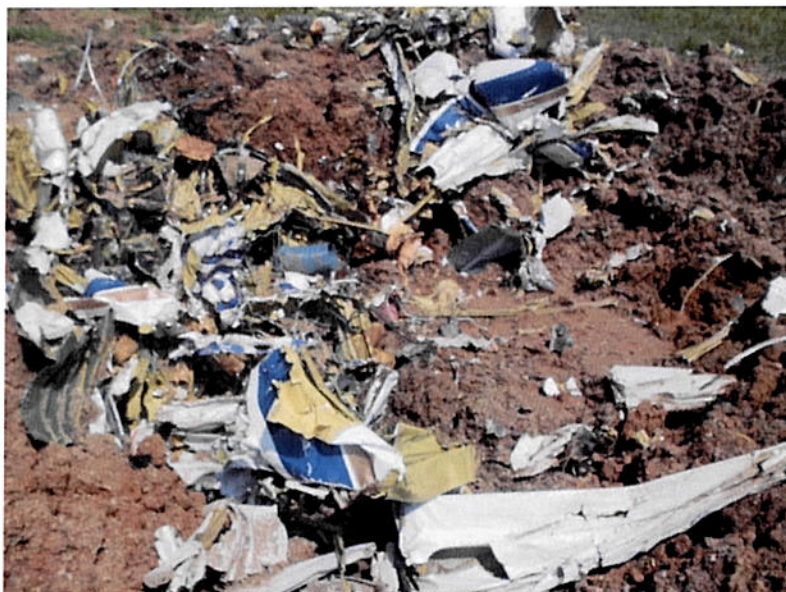
Estado de destrucción de la aeronave

La aeronave sufrió destrucción total por impacto frontal contra el terreno, su ángulo de impacto fue de 90°, es decir completamente vertical al terreno plano.

Los restos de la aeronave se encontraron concentrados en un solo lugar, aunque existió alguna dispersión de restos propias de la velocidad y fuerza de impacto.

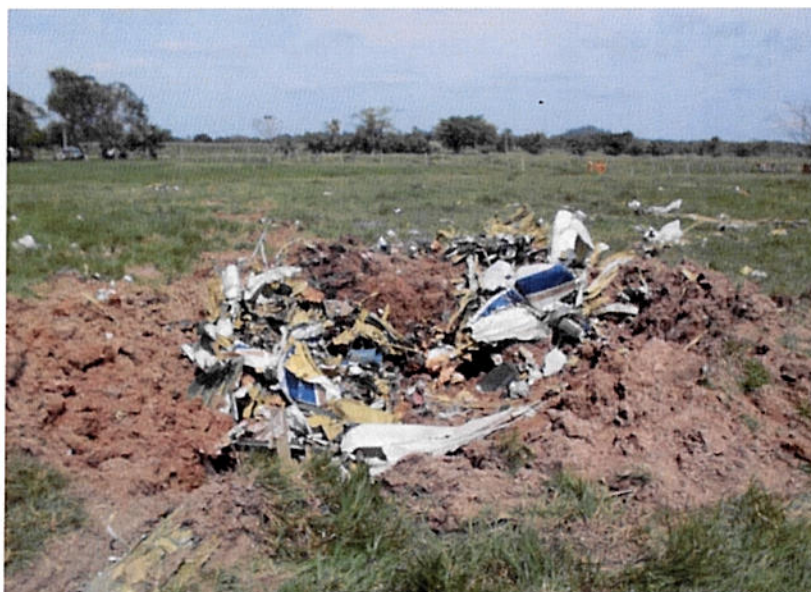
*Alto ángulo de impacto (90°) contra el terreno***1.4 Otros Daños**

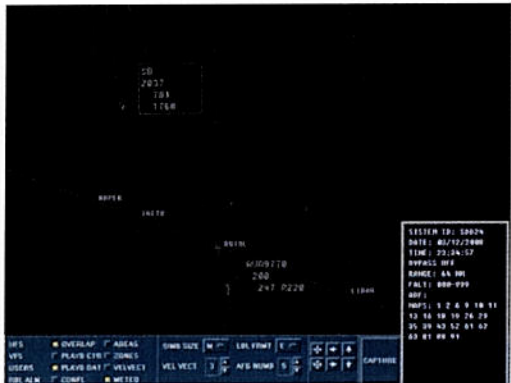
23:34:57 / 07.800 Ft. / 176 Nudos GS
Imagen # 9

En 1 Minuto, 29 Segundos antes de la desaparición de la traza en la pantalla radar, la Velocidad decreció 46% y la Rata de descenso 77 % menos, hasta llegar a tener cero (0) Pies de Rata de Descenso en los últimos 36 Segundos con la correspondiente disminución de la velocidad, lo cual permite entender un cambio en la actitud de vuelo (de Descenso Normal a Nivelado) sin un ajuste de potencia reflejado en la pérdida de velocidad, lo cual corresponde a una INACTIVIDAD EN CABINA POR PARTE DE LA TRIPULACIÓN al cambio del patrón de vuelo (Angulo de descenso).
