INFORME FINAL

EXPEDIENTE 025/2009

ACCIDENTE AÉREO

**AERONAVE MARCA: CESSNA, MODELO: C208B
MATRÍCULA YV1181.**

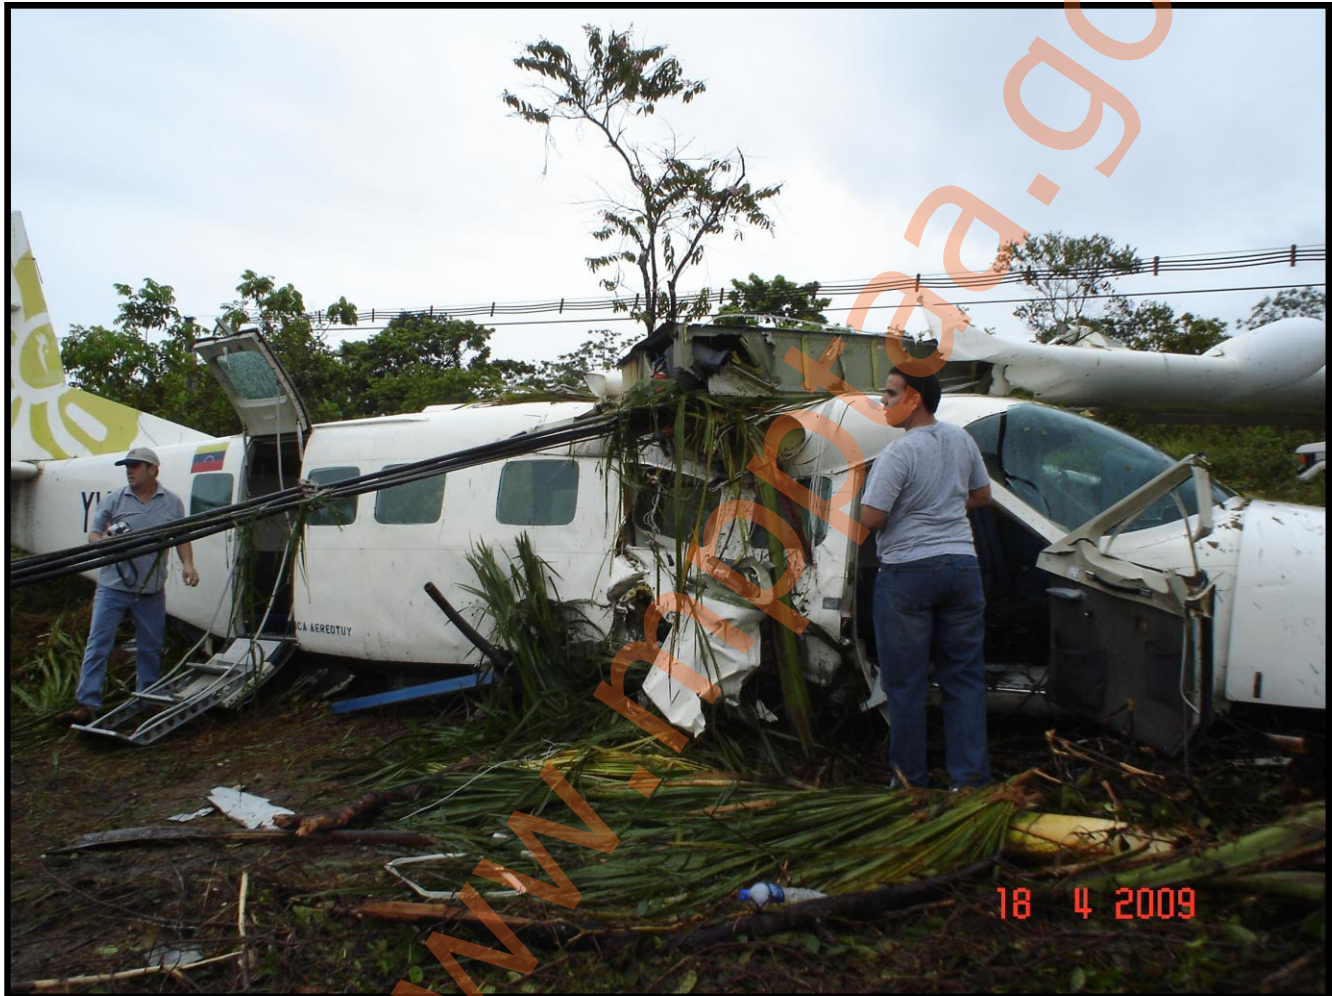
Fig-1

Como consecuencia del impacto, la aeronave resultó con daños importantes en toda su estructura, en el tren de aterrizaje y en su planta motriz (Ver fig-1)

Podemos observar en esta imagen los daños ocasionados a la aeronave y el sitio del impacto

Como resultado del impacto, la aeronave obtuvo daños de importancia en toda su estructura; consecuencia de la interacción con el tendido eléctrico, el plano derecho se fracturó en su base y giró por encima del fuselaje, quedando sobre el plano izquierdo y el techo de la cabina de pasajeros. Ambos trenes principales, presentaron roturas desde su base, el estabilizador vertical presentó roturas por el impacto con los cables, el motor recibió daños y la hélice resultó con dobleces en las tres palas, todo como consecuencia del impacto.

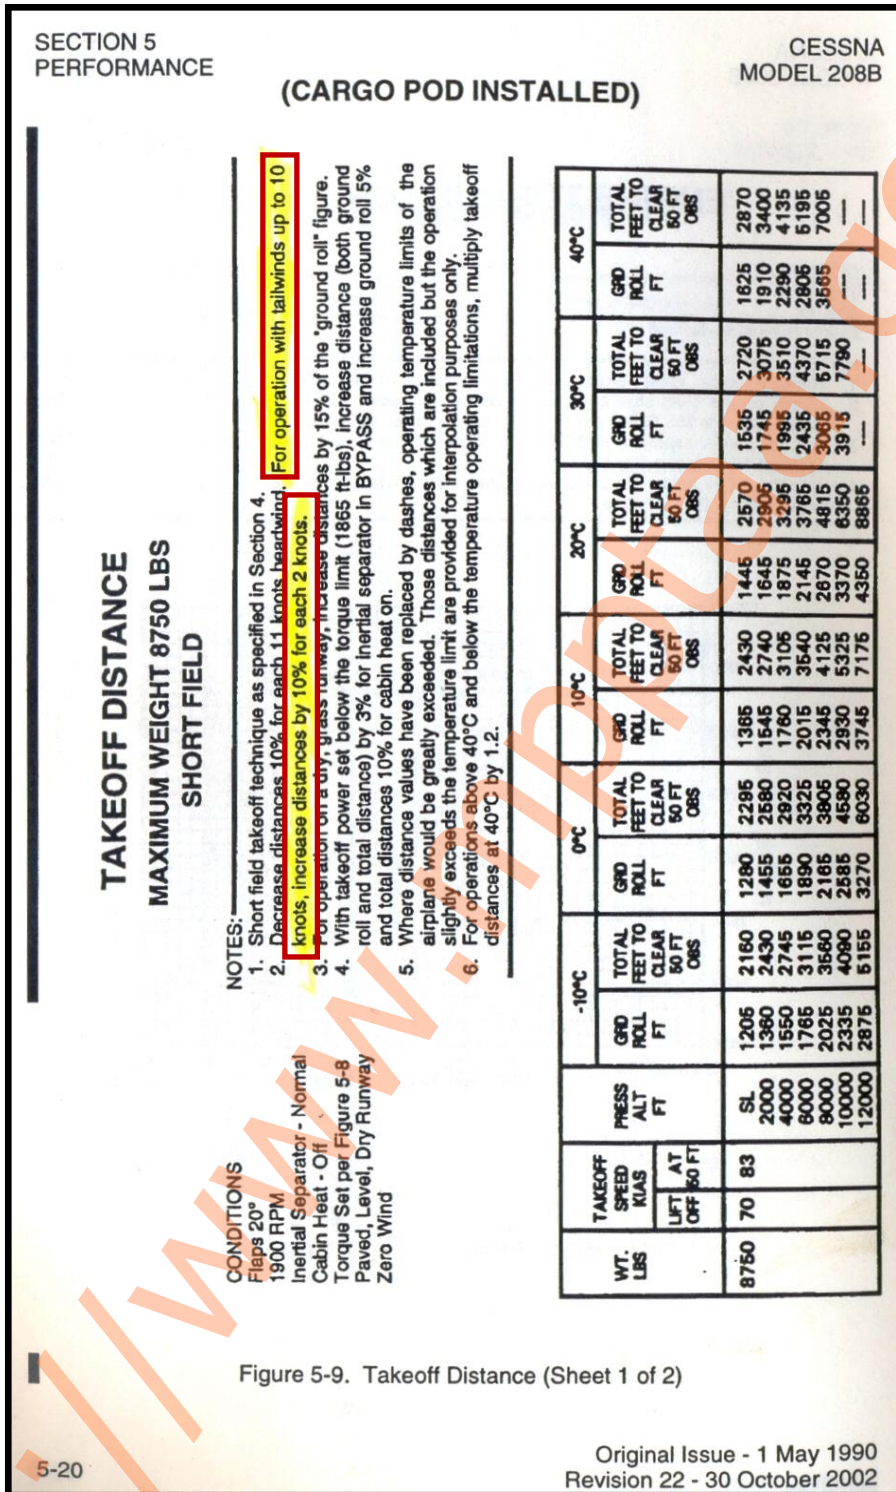
fig.2

Cuando exista viento de cola y la componente del mismo este por encima de los 10 (diez) nudos kt, esta tabla indica que por cada 2 (dos) nudos kt, se requiere un diez por ciento (10%) de pista adicional para ejecutar el despegue.

Tabla que describe como calcular la distancia de despegue con viento de cola

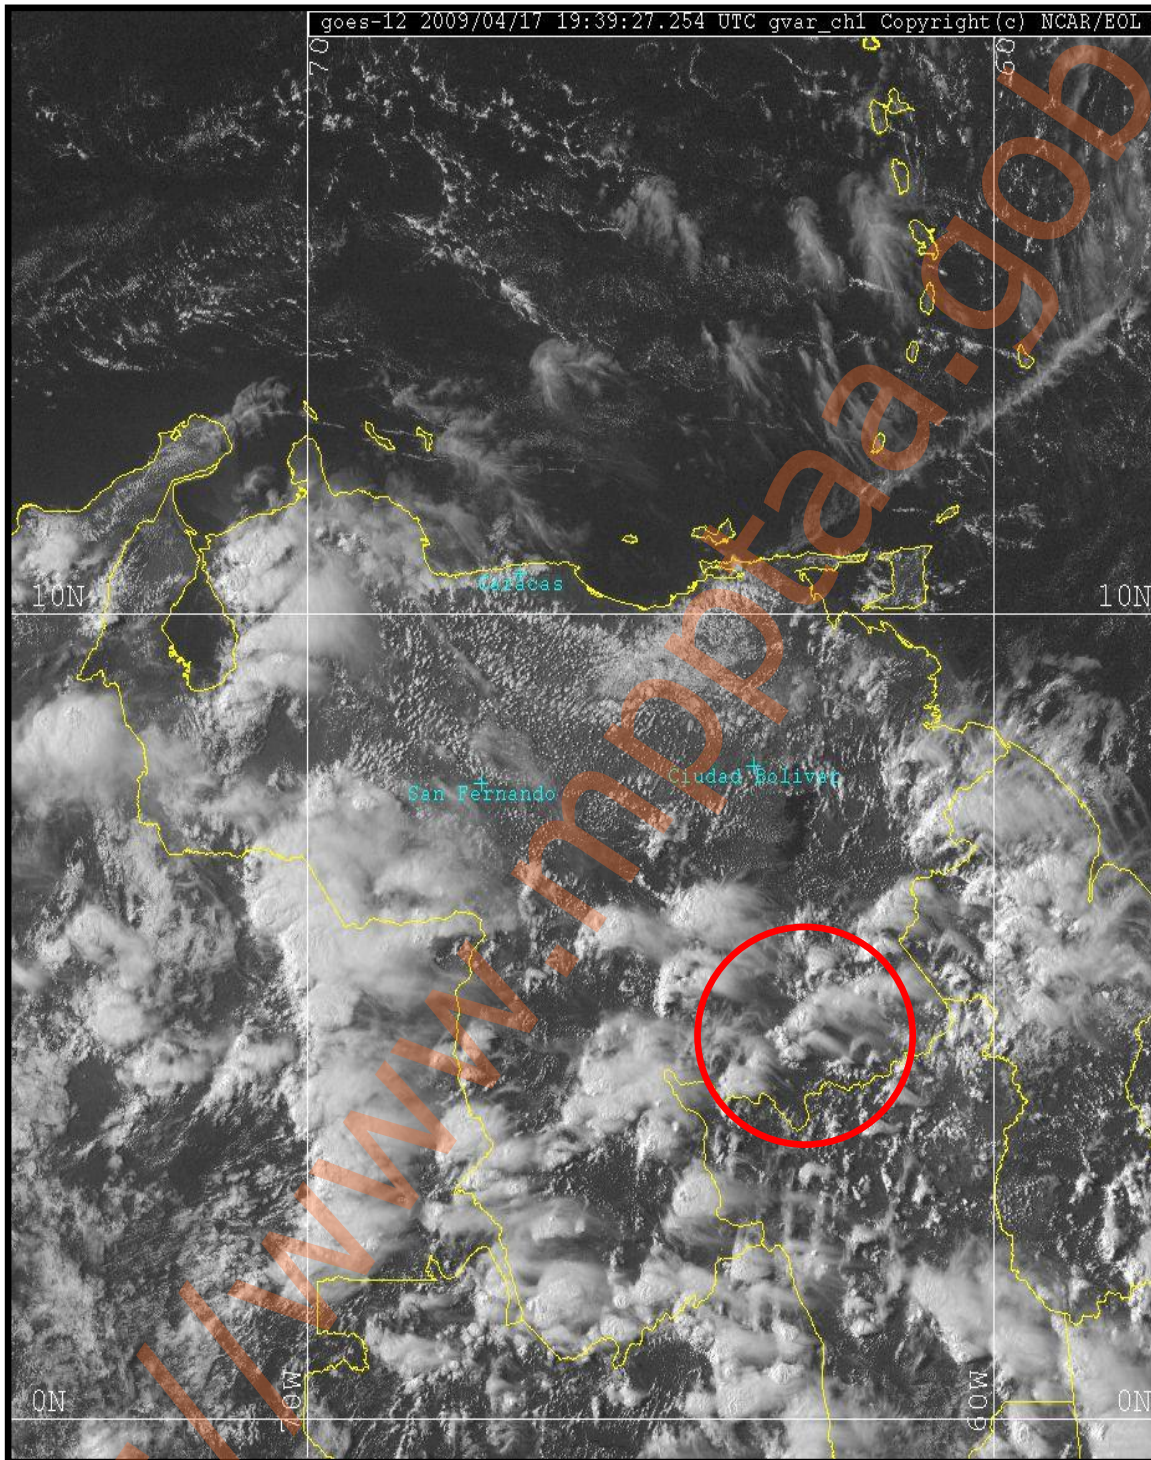
fig.4

Adicionalmente, se cuenta con la foto meteorológica de las 19:39, proporcionada por el satélite geoestacionario GOES 12, perteneciente a la NOAA, la que muestra, que en toda el área de Canaima, la nubosidad predominante era de cúmulo nimbus, cuya principal característica es la de producir actividad eléctrica asociada a grandes precipitaciones y ráfagas de viento con intensidad variable hasta 40 kt (nudos).

Este tipo de fenómeno es muy común en el área de Canaima, por estar situada en plena selva tropical, donde existen altos niveles de humedad y por efecto del calentamiento diurno, se propicia su formación.(ver fig.4).

Se observa en esta vista satelital el tipo de nubosidad que prevalecía en el área de Canaima

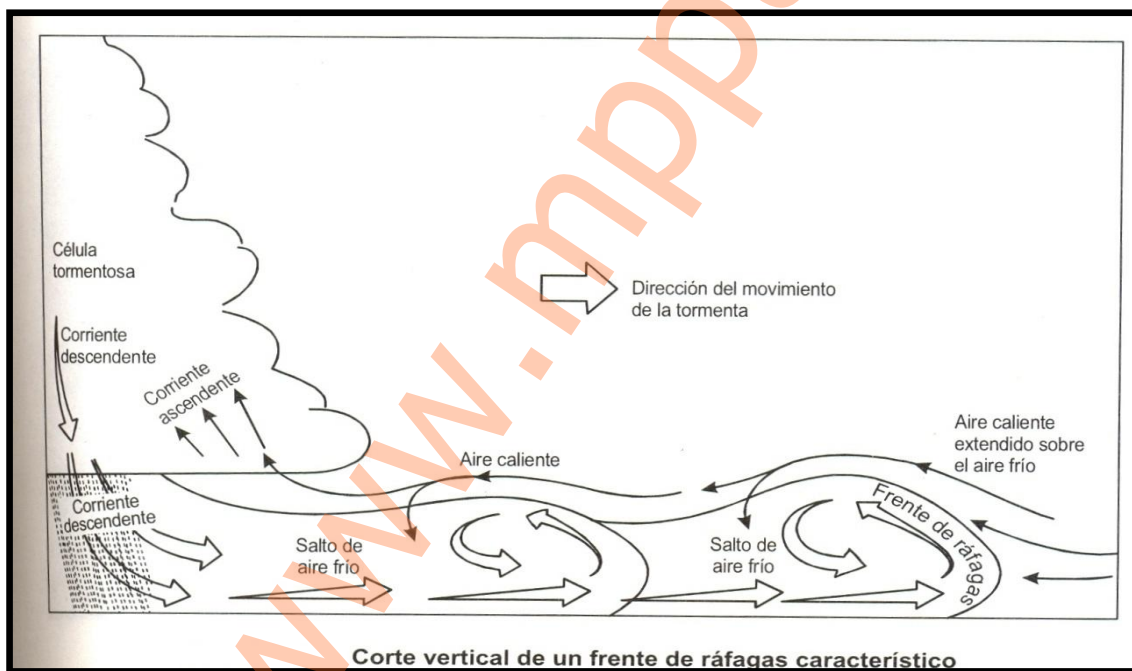
La cizalladura o cortante del viento es difícil de reconocer durante el recorrido de despegue de una aeronave, debido a que la velocidad relativa cambia con rapidez, en la descripción de este caso en particular se concluye que el aumento escaso o errático de la velocidad relativa pudieron ser indicios del encuentro con una cizalladura de viento, debido a que la nubosidad presente el día del accidente, produce este fenómeno asociado (ver fig.5 y fig.6).

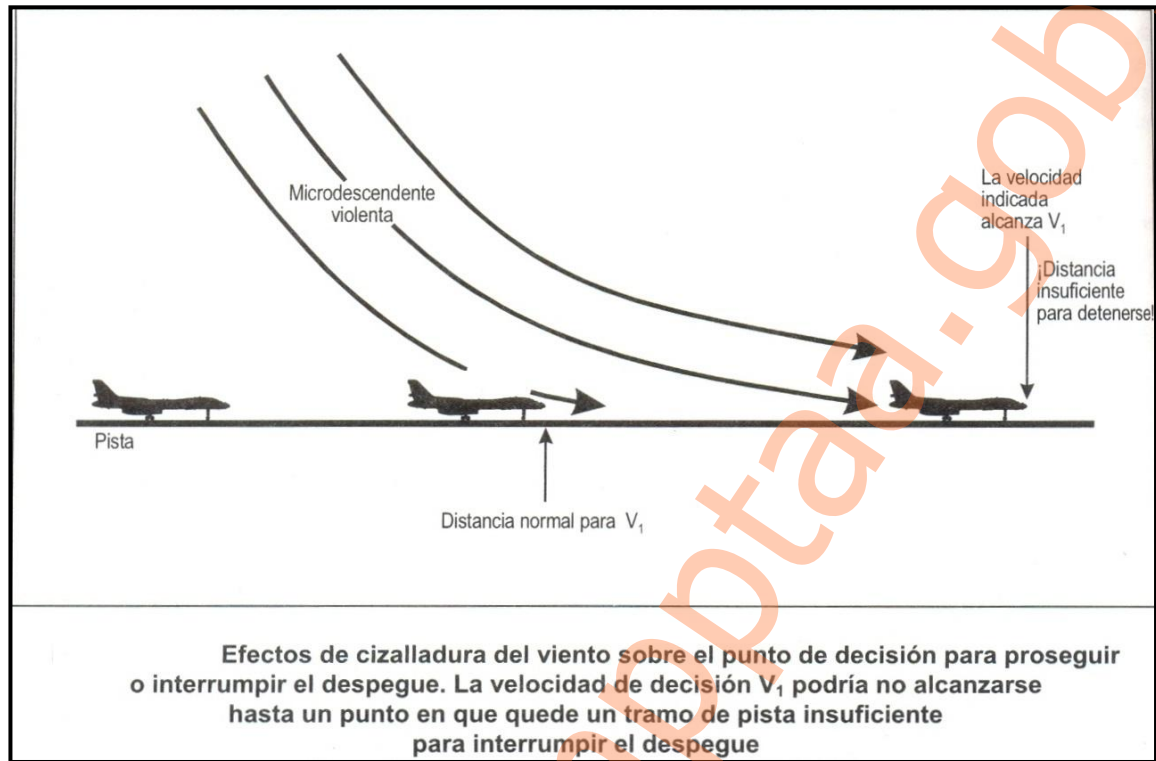
fig.6

Así mismo, se aprecia en la siguiente grafica los vientos asociados (cizalladura o cortante de viento y viento de cola) al tipo de fenómeno existente el día del accidente (cúmulo nimbus), y su efecto en el desempeño de la aeronave.

Se observa en esta figura como incidía el viento de cola sobre la aeronave

Estas condiciones meteorológicas que imperaban a la hora del accidente, influyeron de manera crucial en el desempeño de la aeronave, ya que se pudo verificar que la nubosidad presente ese día (cúmulo- nimbus) y a esa hora, produjo fuertes vientos y muy probablemente micro ráfagas (micro-burst) que al final resultaron en un déficit de longitud de pista para superar los efectos del fenómeno. Tal como se explicó anteriormente, las tablas de desempeño indican que cuando hay viento de cola, y la intensidad de éste sobrepase la componente de 10 Kt, por cada 2Kt adicionales se requiere un 10 por ciento más de longitud de pista para el despegue.

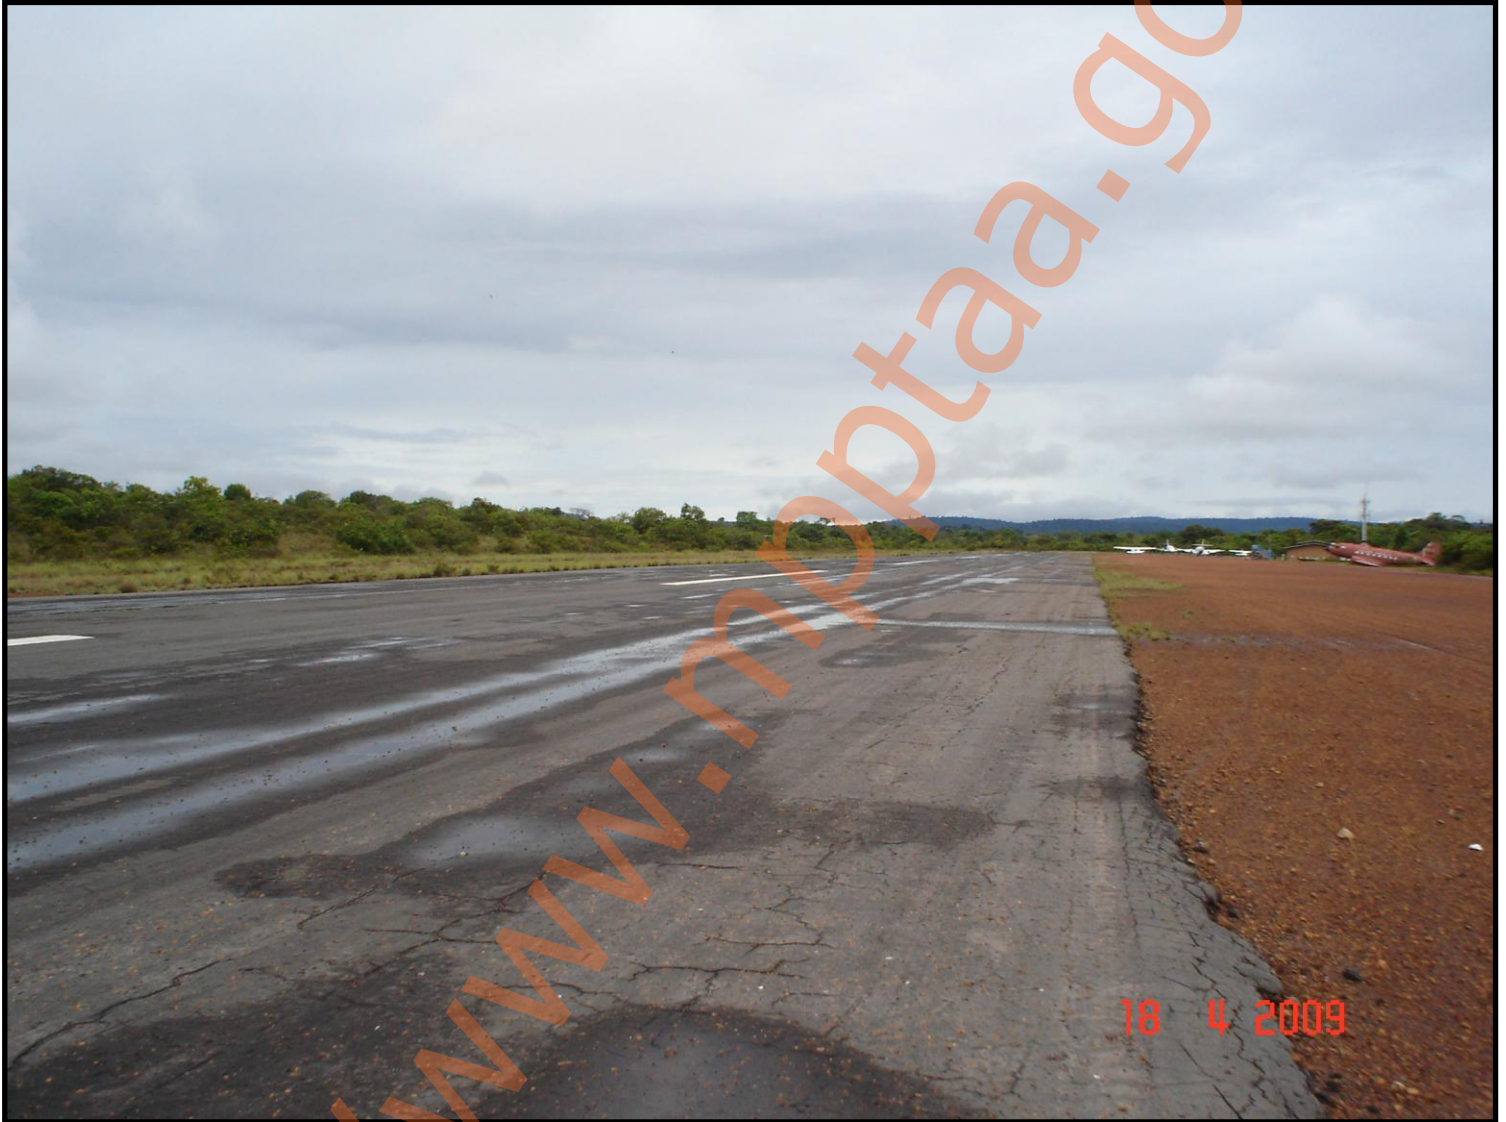
Fig.7

Luego de ocurrido el accidente, se efectuó el respectivo estudio de la pista, encontrando que la misma mantiene un estado de gran deterioro en toda su extensión. Presenta huecos y desniveles que acumulan grandes cantidades de agua cuando ocurren precipitaciones y no cuenta con los drenajes necesarios; así mismo, tiene gran cantidad de grietas a todo lo largo de la superficie. También se constató que no existe indicador de dirección de viento (WDI), lo cual representa un problema serio para la toma de decisiones respecto a la pista en uso.

De igual forma, se verificó que el balizaje diurno de la pista se encuentra en una situación deplorable ya que las demarcaciones correspondientes a la zona de parada, bordes laterales y puntos de toma de contacto, no existen, como se puede observar en la siguiente figura. (ver fig.7)

Obsérvese en esta foto las condiciones de deterioro de la pista el día del accidente.

Dentro de este marco, cuando se efectuó el análisis de la pista, se constató que ésta se encontraba en muy malas condiciones, con huecos en toda su extensión e irregularidades en el pavimento, que permitían la formación de grandes lagunas cuando llovía, aspecto que resultó determinante en la des-aceleración de la aeronave durante el recorrido de despegue, aminorando de manera considerable su velocidad al atravesarlas, lo que sumado al fenómeno meteorológico que la afectaba, impidió obtener la velocidad de rotación, lo que provocó el accidente.

Falla de la administración del aeródromo en determinar y corregir un drenaje deficiente de la pista.

Debido al factor de riesgo operacional que implica el deterioro de la pista, se deben realizar o coordinar a la brevedad, labores de reparación y reacondicionamiento de la superficie de la pista, a fin de que la misma sea adecuada para las operaciones aeronáuticas según las regulaciones vigentes.

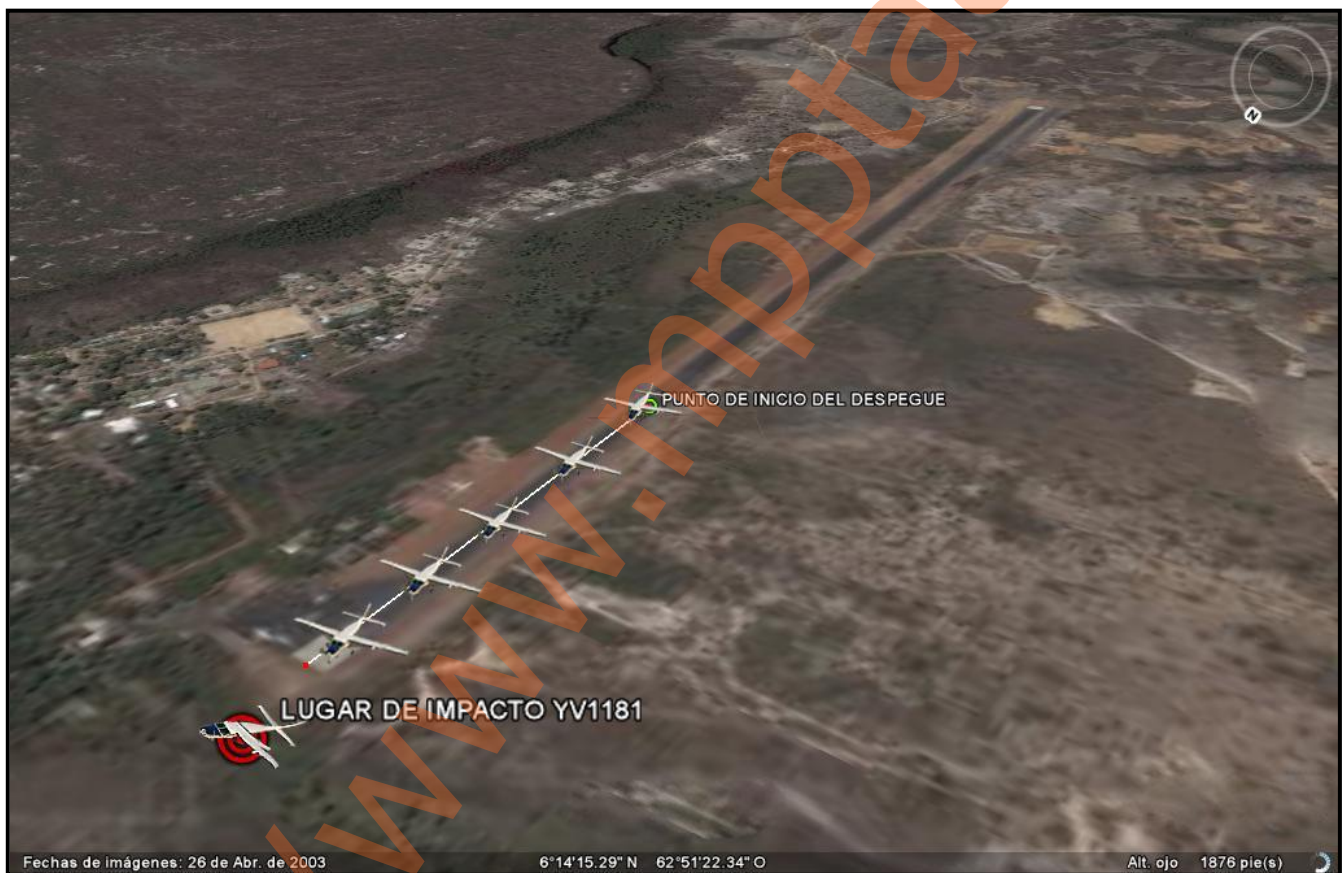
Fig.8

Durante el recorrido de despegue, al no conseguir el mismo ni el posterior ascenso inicial, la aeronave continuó por la pista manteniendo el eje de la misma; sólo consiguió elevarse unos 9 pies, hasta cruzar el umbral de la pista 18, cayendo posteriormente en una cota descendente de unos 3 metros, impactando con árboles tipo morichal y virando hacia la izquierda para luego impactar con un tendido eléctrico, desplazándose unos 80 metros aproximadamente, hasta detenerse totalmente (ver fig.8).

Se observa en esta foto el recorrido que efectuó la aeronave y lugar del impacto.
