**МЕЖГОСУДАРСТВЕННЫЙ АВИАЦИОННЫЙ КОМИТЕТ  
КОМИССИЯ ПО РАССЛЕДОВАНИЮ АВИАЦИОННЫХ ПРОИСШЕСТВИЙ**

**ОКОНЧАТЕЛЬНЫЙ ОТЧЕТ  
ПО РЕЗУЛЬТАТАМ РАССЛЕДОВАНИЯ АВИАЦИОННОГО ПРОИСШЕСТВИЯ**

Вид авиационного происшествия	АПбЧЖ	
Тип воздушного судна	Ан-12БК	
Государственный регистрационный опознавательный знак	регистрационный	RA-11376
Владелец	Частное лицо, гражданин России	
Эксплуатант	КГУП «Хабаровские авиалинии»	
Авиационная администрация	Дальневосточное МТУ ВТ ФАВТ	
Место происшествия	Россия, Чукотский автономный округ, аэропорт Кепервеем, координаты: 67° 50,8' СШ, 166° 08,8' ВД	
Дата и время	20.07.2010, 21ч 32мин UTC (21.07.2010, 09ч 32мин местного времени), день

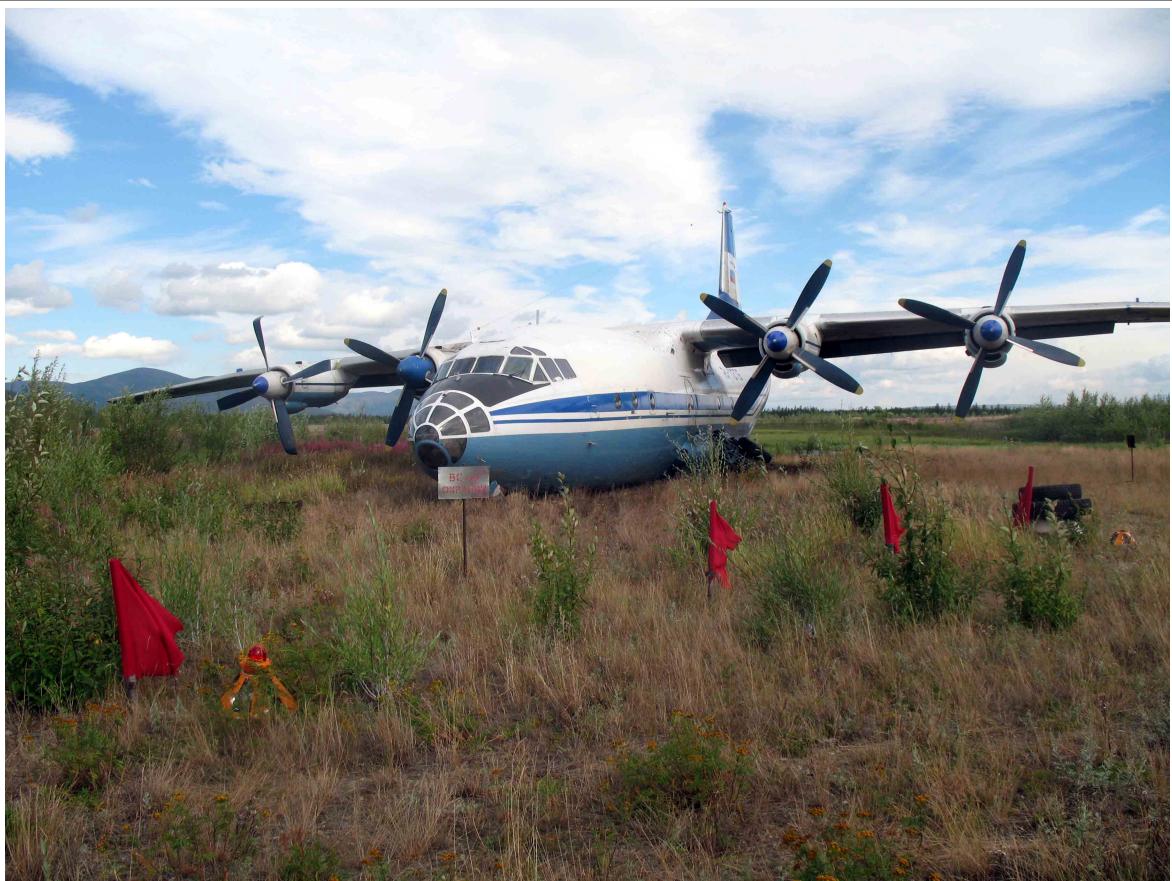
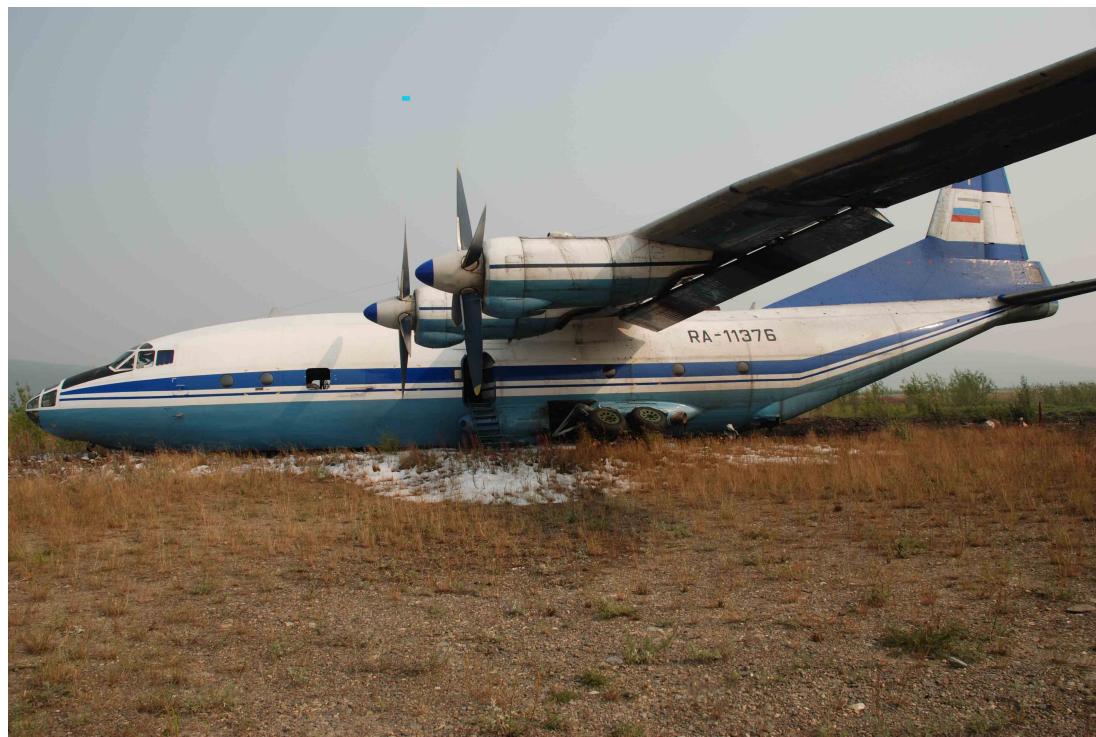
Самолет стоит на вертолетной площадке аэропорта Кепервеем. Общий вид самолета на месте АП представлен на рис.1, 2. Разброс элементов ВС практически отсутствует.

Внешним осмотром установлено, что стойки шасси самолета разрушены, поврежден воздушный винт 4-й силовой установки, имеются многочисленные мелкие повреждения фюзеляжа, крыла, воздушных винтов и капотов двигателей.

Рис. 1. Общий вид самолета на месте авиационного происшествия.

Рис. 2. Общий вид самолета на месте авиационного происшествия.

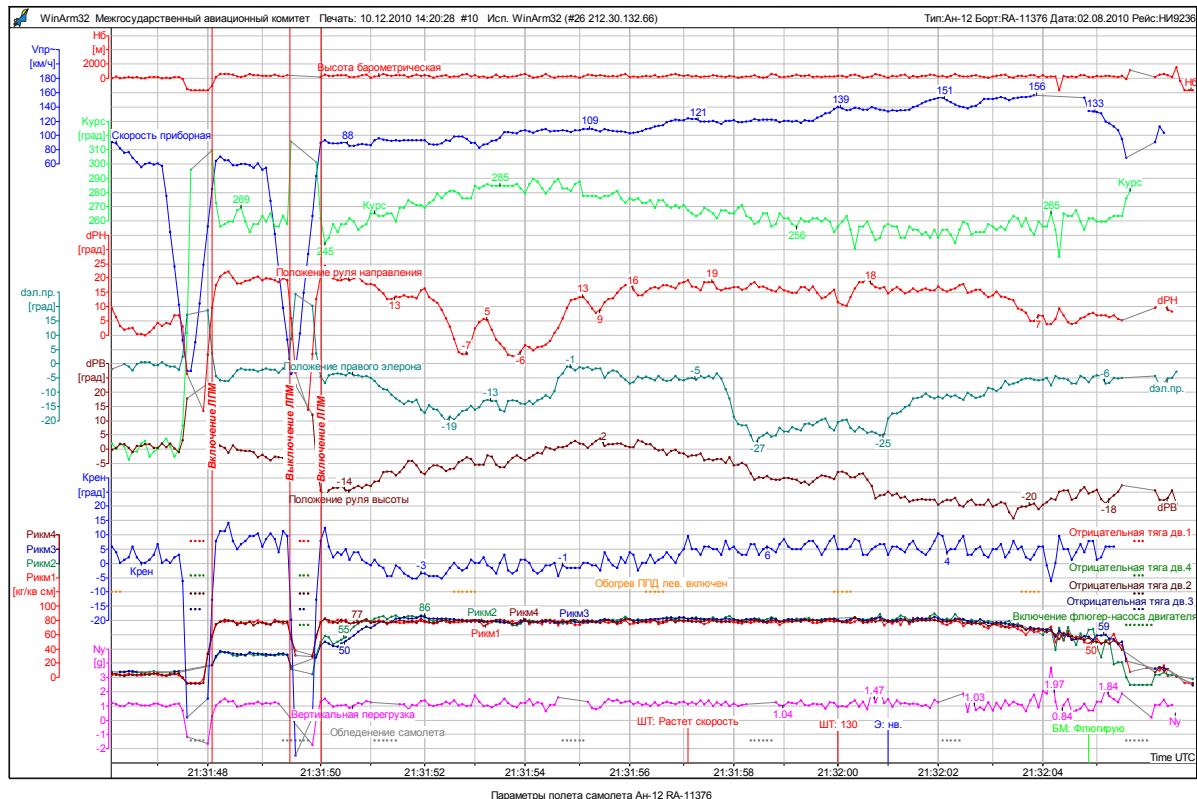
рассматриваемом этапе полета правая педаль находилась почти на упоре, штурвал около нейтрального положения, колонка штурвала на себя примерно на 1/3 хода.

Рис. 3. Параметры полета самолета Ан-12БК RA-11376 при взлете в аэропорту Кепервеем (по данным МСРП-12-96)

Через 1,5с вследствие уменьшения скорости ВС до величины менее 50 км/ч произошло отключение ЛПМ регистратора, а затем его повторное включение на скорости около 90 км/ч. Приближенная оценка времени потери информации МСРП-12-96 показала, что оно составляет ~ 6с.

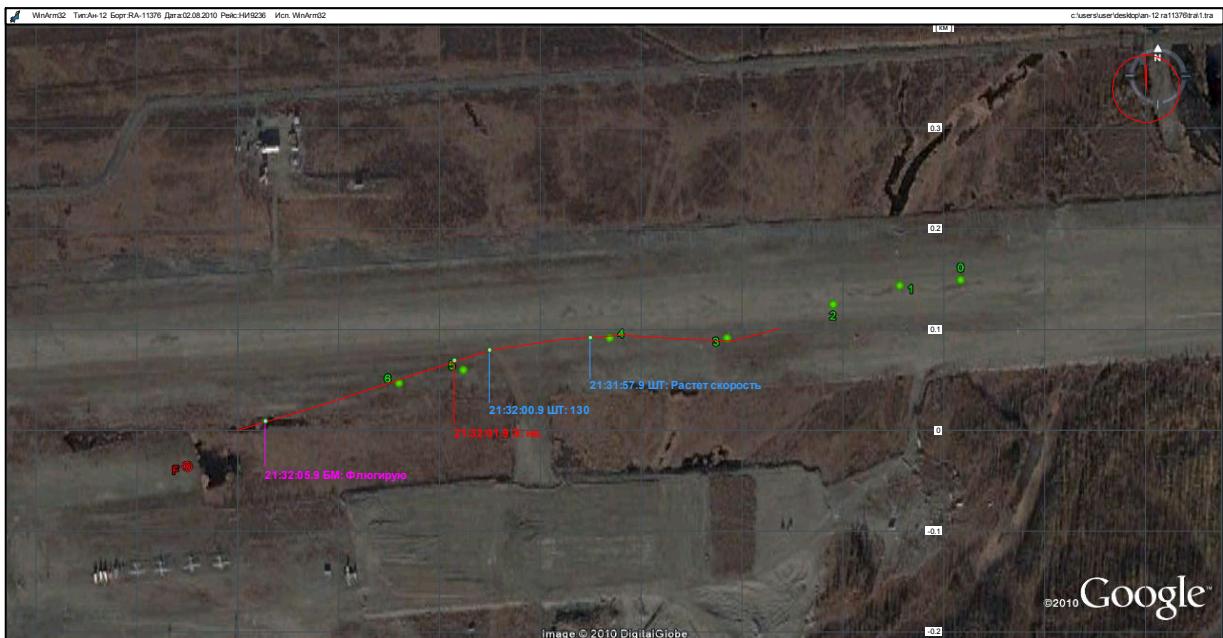
В 21:32:04 самолет пересек границу спланированной части летного поля. Значение вертикальной составляющей перегрузки, зарегистрированное системой МСРП-12-96, в этот момент достигло  $n_y = 3,67$  ед. Далее движение самолета происходило по болотистой местности, при этом происходило разрушение нижней части фюзеляжа и шасси.

Траектория движения самолета, рассчитанная по материалам расшифровки МСРП-12-96, представлена на рис. 4.

**0-6** - след движения самолета по земле
