# INFORME FINAL

*EXPEDIENTE 040/2009*

## **ACCIDENTE AÉREO**

**AERONAVE MARCA BRITTEN NORMAN,  
MODELO BN2A6, MATRÍCULA YV212T,  
EXPLOTADOR ISLAS AVIATION SERVICES,  
CATIA LA MAR, ESTADO VARGAS  
REPÚBLICA BOLIVARIANA DE VENEZUELA  
16 DE AGOSTO DE 2008, HORA 22:35**

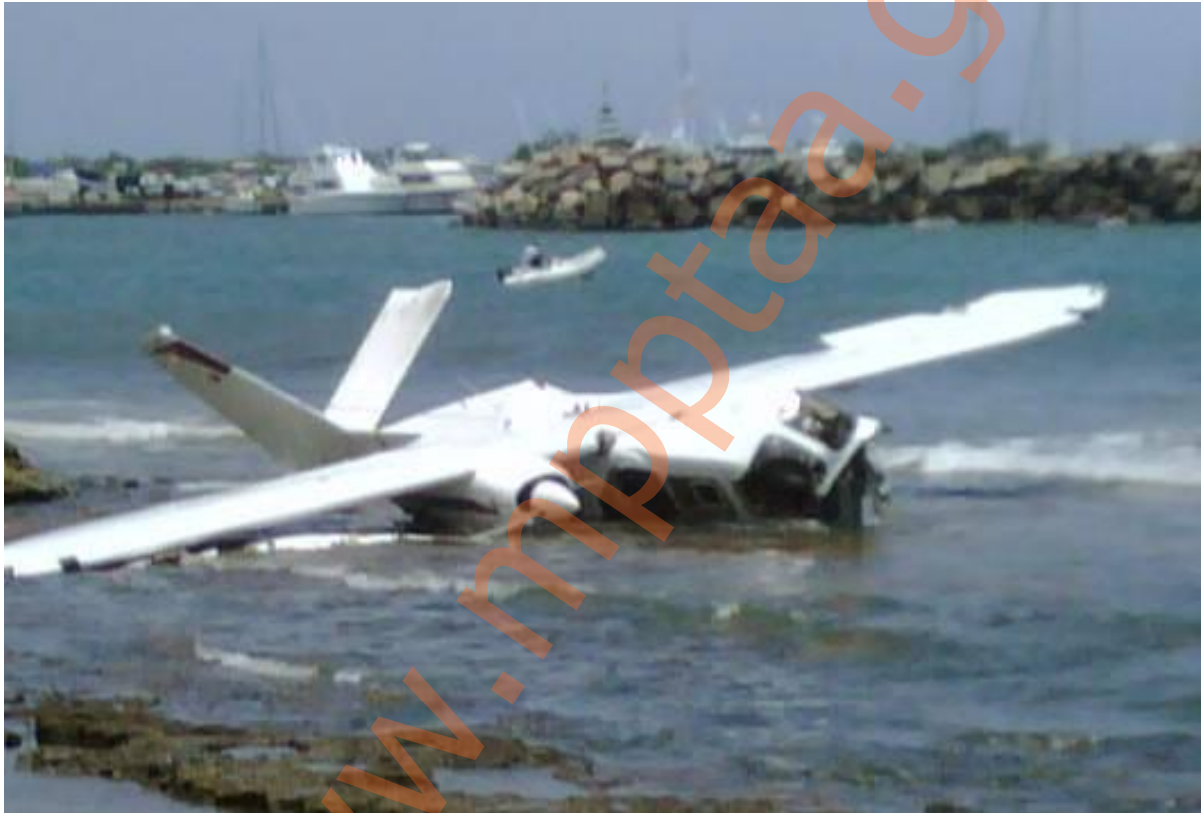
La aeronave resultó con daños importantes como consecuencia del amaraje y posteriormente, durante su extracción del agua resultó totalmente destruida.

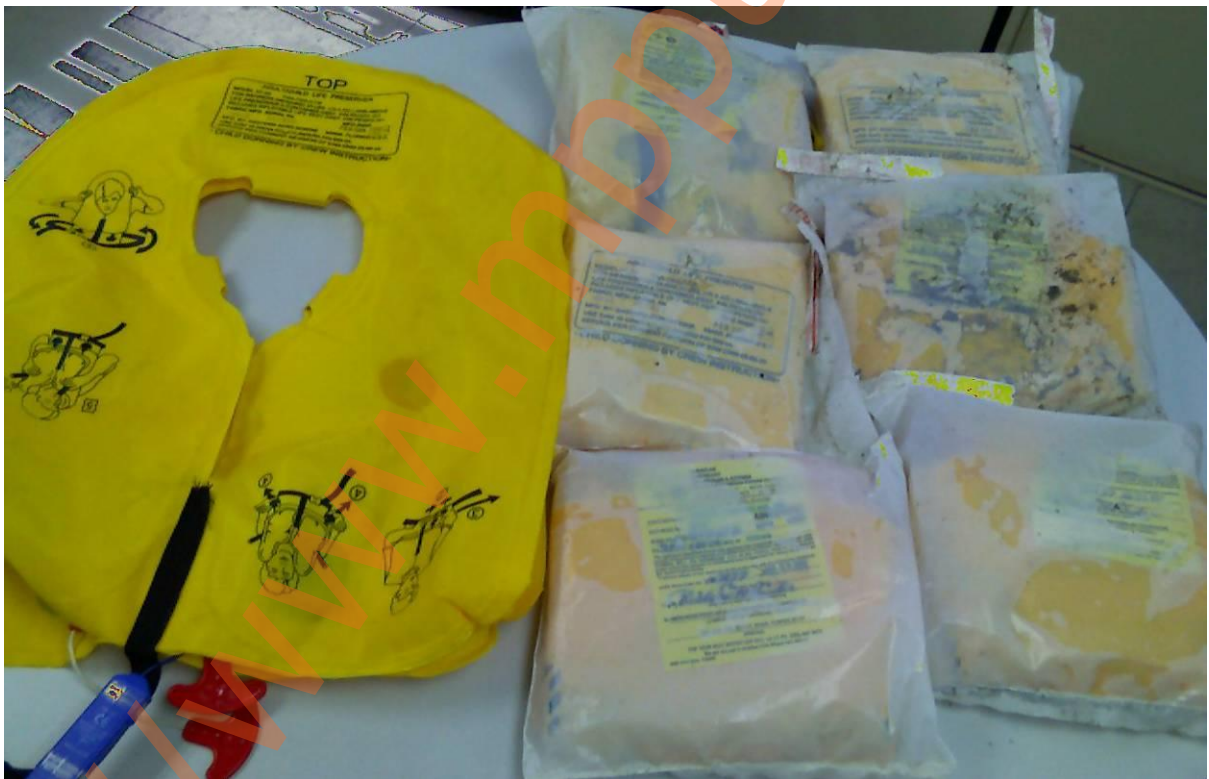
Posteriormente al rescate de los pasajeros, se hizo presente personal de los Bomberos Aeronáuticos y del Servicio de Guardacostas “La Guaira”, quienes se encargaron de la atención de los ocupantes de la aeronave y del resguardo y custodia de la misma, respectivamente. Una vez que se hizo presente la comisión de la Junta Investigadora de Accidentes de Aviación Civil, se recibió mediante un acta de entrega, material recuperado de la aeronave siniestrada, del cual sólo se mantuvo en custodia de la JIAAC, siete (7) salvavidas para su posterior verificación.

Se verificó que los seriales de los chalecos anteriormente referidos, estaban dentro del período de aeronavegabilidad correspondiente.

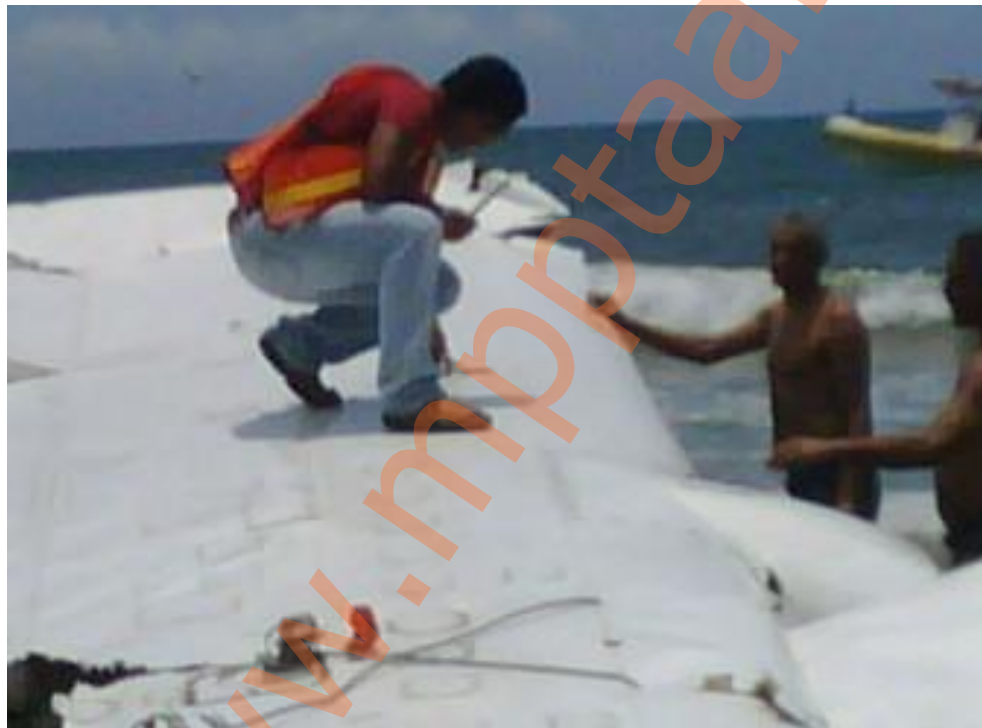
Tan pronto se tuvo acceso en tierra a la estructura de la aeronave, se verificó la integridad de las secciones de los planos correspondientes a los tanques de combustible y a las tapas de las tomas respectivas, constatando que estas últimas se encontraban colocadas y ajustadas y que no se apreciaba daño en el área de los tanques. Se procedió entonces a verificar la cantidad de combustible remanente en ambos lados, pudiendo constatar su ausencia total.

En el área del accidente, posterior al rescate de la aeronave, se procedió a la verificación de presencia de combustible AV-GAS, tanto en los depósitos en las alas, como en las líneas de distribución respectivas, constatándose que no había combustible.

Dadas las circunstancias en las que se produjo el accidente, es posible concluir que la causa del accidente fue el apagado repentino y secuencial de ambos motores, por la ausencia total de combustible al momento del accidente.

**040/2009GOE1.-** Se recomienda implementar las sesiones de instrucción que sean requeridas, a los fines de asegurar que las tripulaciones efectúen adecuadamente, las rutinas de planificación y las verificaciones requeridas, antes de iniciar las operaciones propias del vuelo.

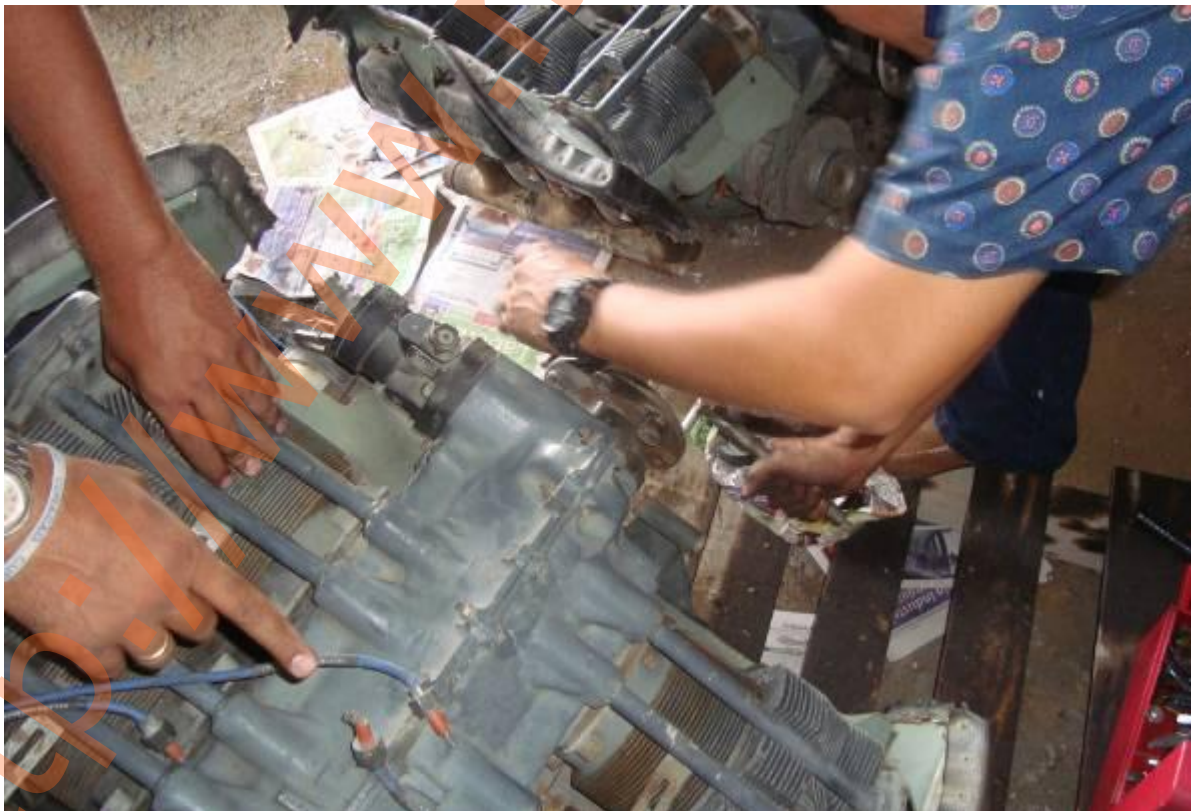
A pesar de la acción del agua salada sobre estos componentes, fue posible establecer su condición de operatividad para el momento del accidente, con la excepción de los magnetos, cuyo estado no permitió llegar a alguna determinación, más allá del hecho que no hubo reporte de algún mal funcionamiento reciente.

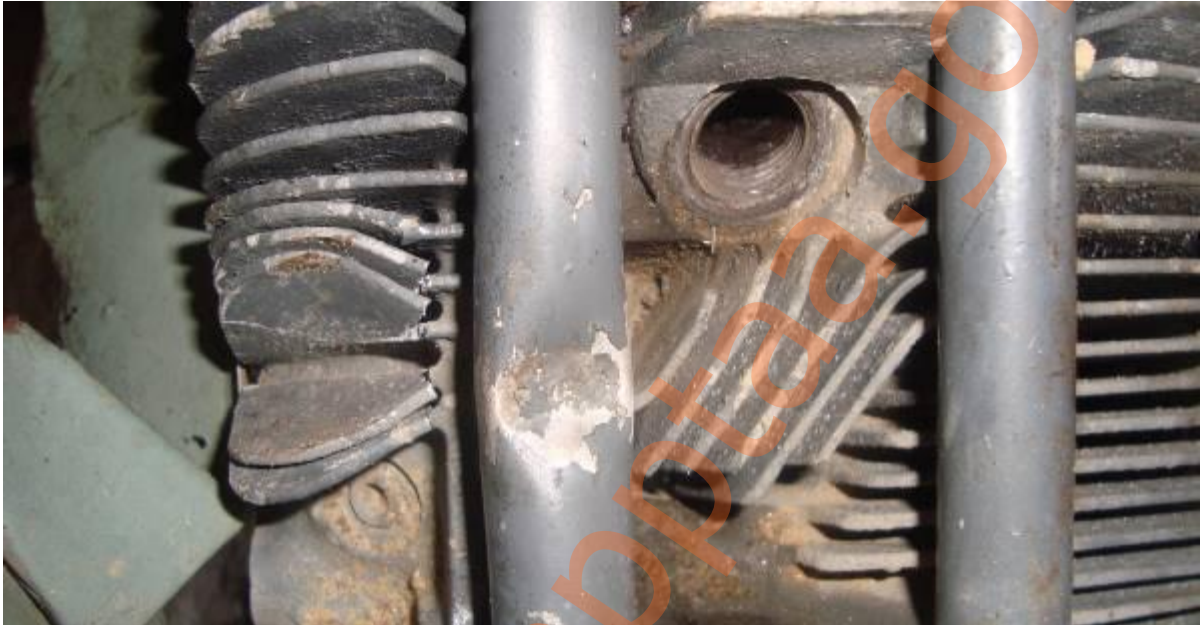
Se procedió a retirar todas las bujías de ambos motores, a los fines de permitir el movimiento con relativo poco esfuerzo del cigüeñal de los motores. Debido al daño presentado en uno de los impulsores de los martillos de las válvulas (push rod), no fue posible girar completamente el motor N° 2.

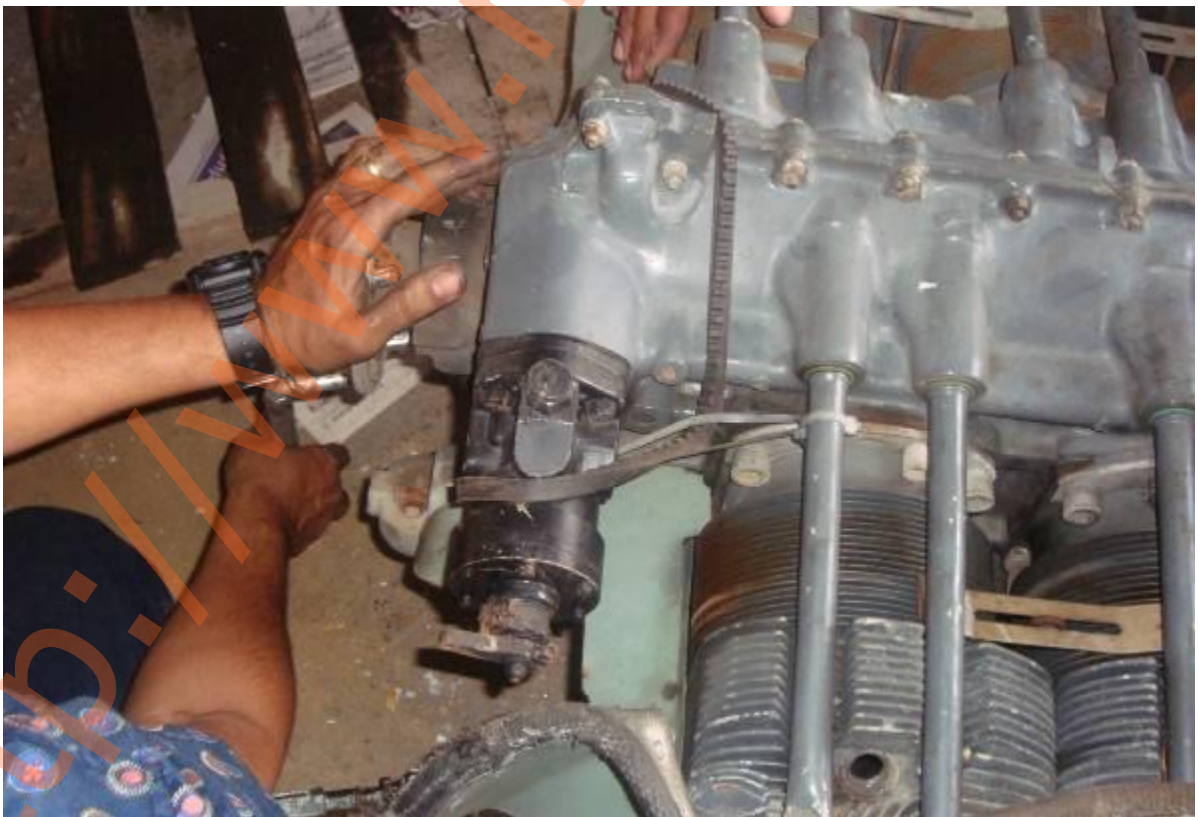
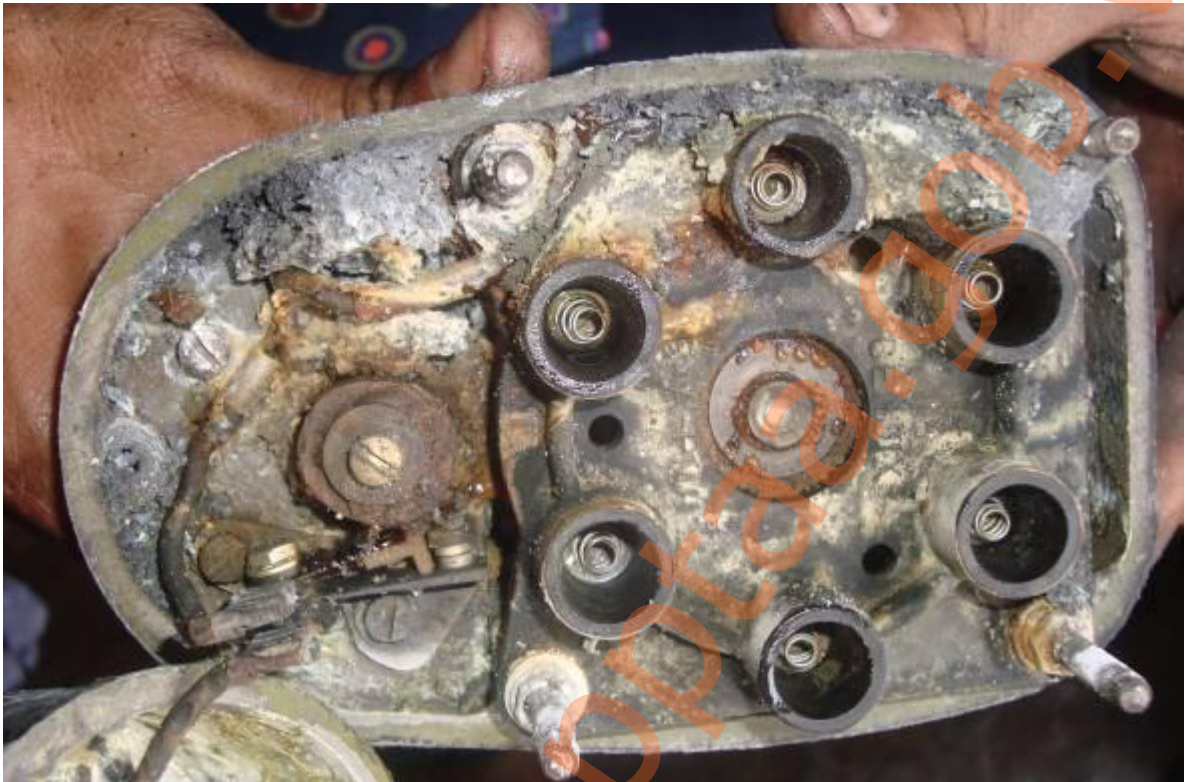
Se pudo constatar que se producía la compresión en los cilindros que fue posible verificar.

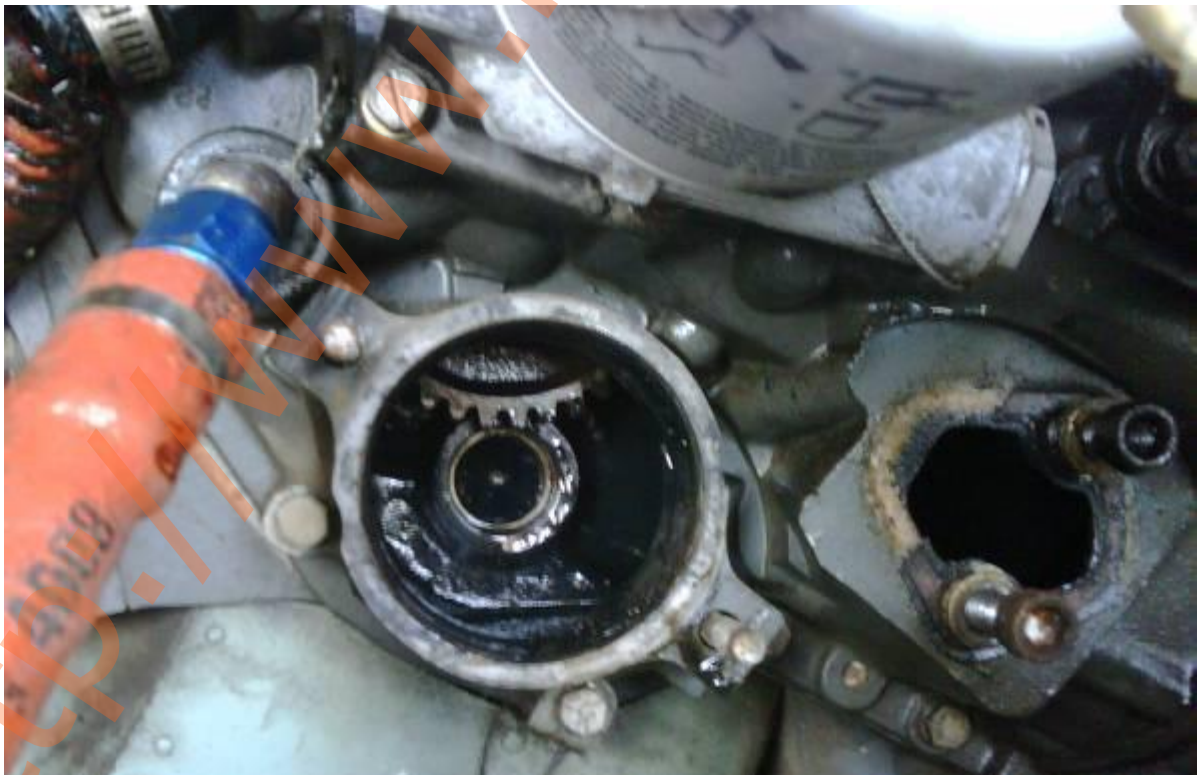
No fue posible establecer la operatividad de los magnetos para el momento de su desensamble, en razón del deterioro producido por la acción de la sal contenida en el agua de mar.

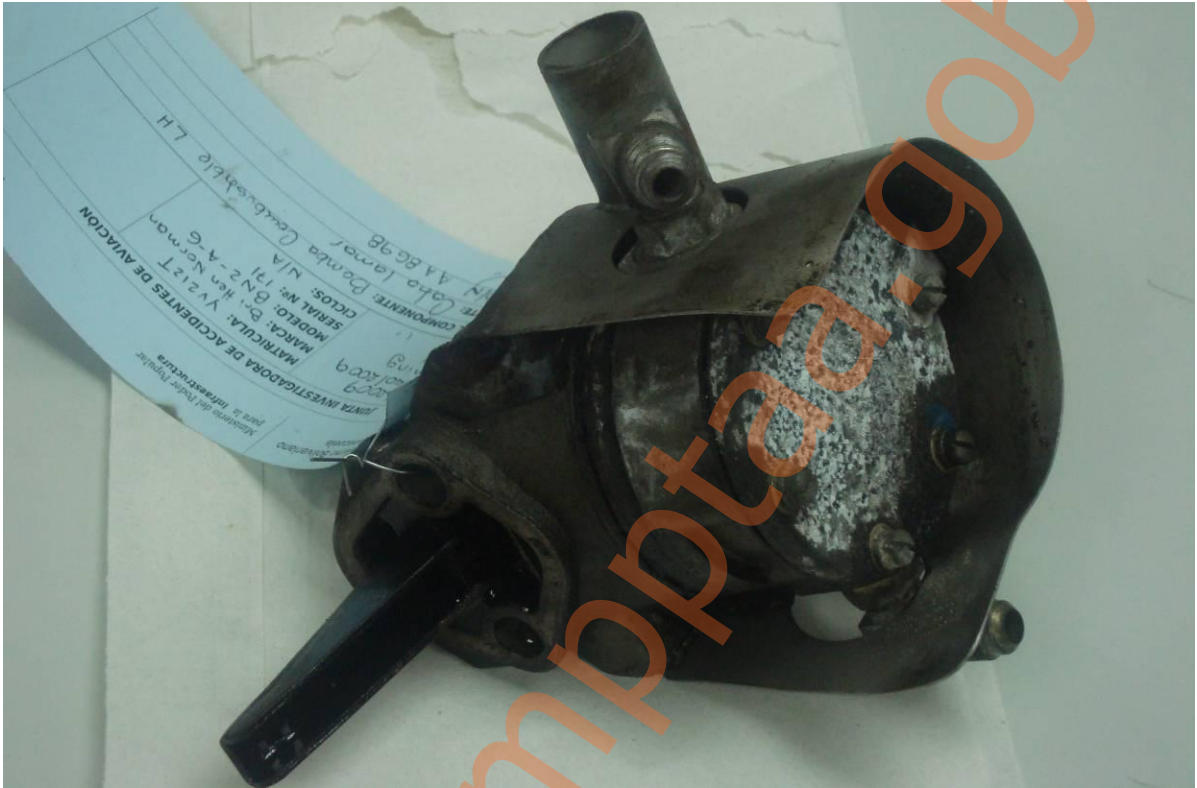
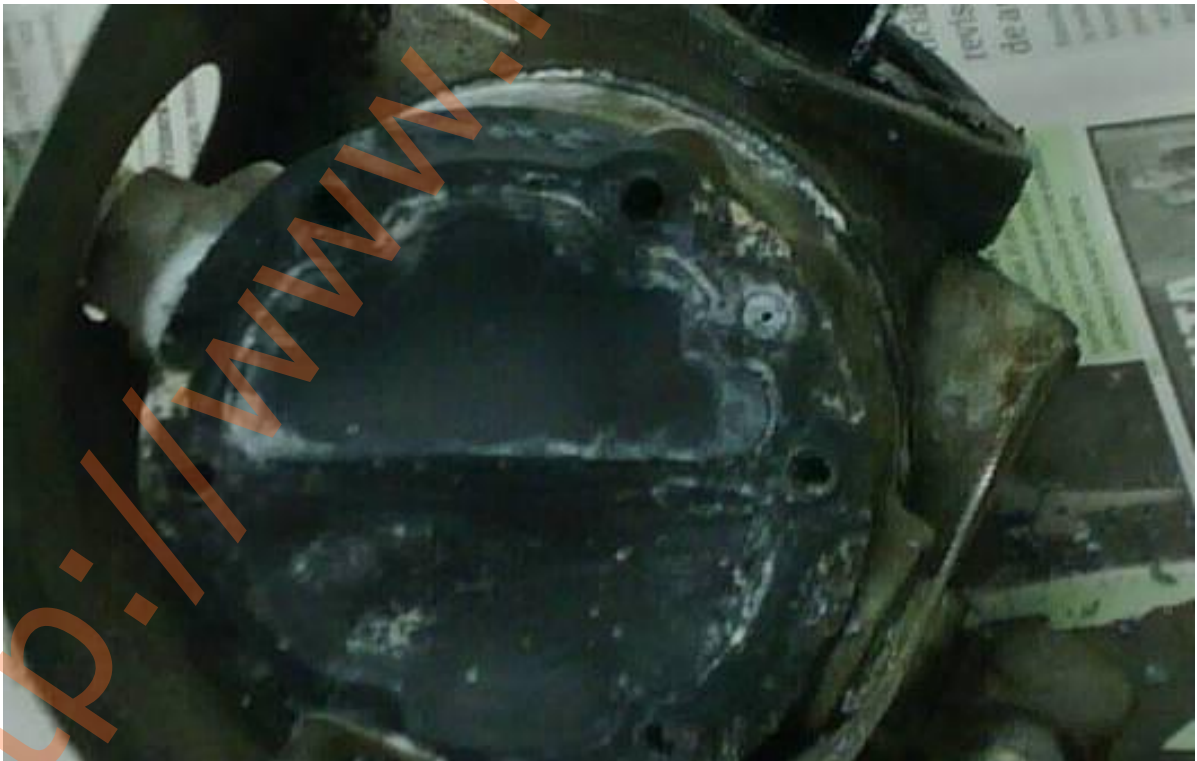
La verificación de las bombas de combustible se circunscribió a su integridad y al estado de operatividad del diafragma de las mismas
