INFORME FINAL

EXPEDIENTE 047/2011

AERONAVE MARCA: MCDONNELL DOUGLAS

MODELO: DC-9-51 MATRÍCULA: YV136T

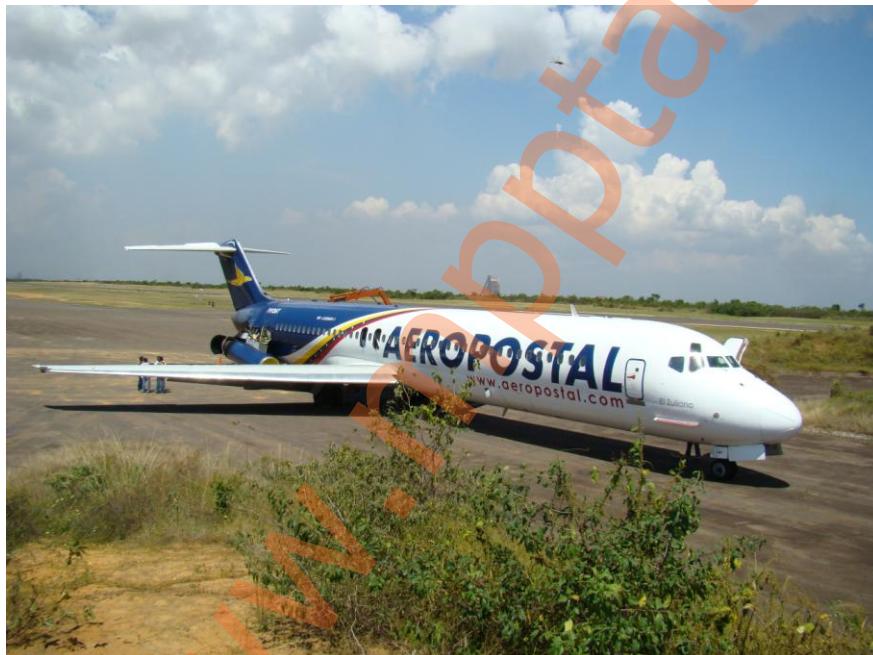
La aeronave marca McDonnell Douglas, modelo DC9-51, matrícula YV136T, durante la fase de aterrizaje, impactó la cola sobre la superficie asfáltica de la pista del aeropuerto “Gral. Manuel Carlos Piar” de Puerto Ordaz (SVPR), desprendiéndose ambos motores del fuselaje y ocasionando daños de importancia en su estructura.

Fotografía 1 Imagen general del accidente

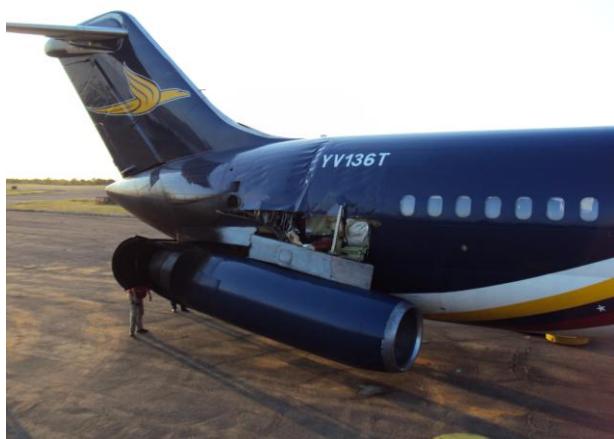
Fotografía 2 Lado derecho de la aeronave

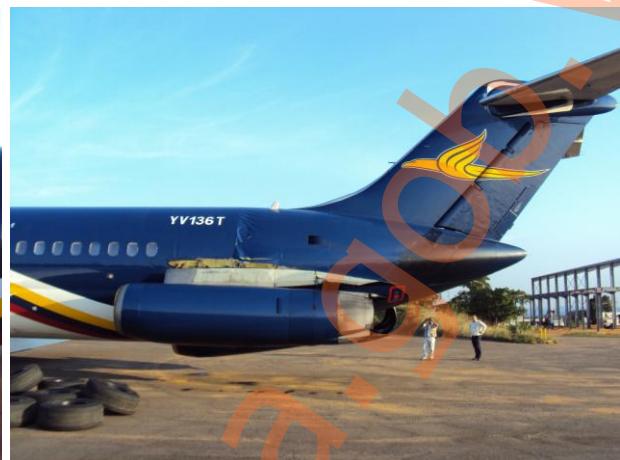
Fotografía 3 Lado izquierdo de la aeronave

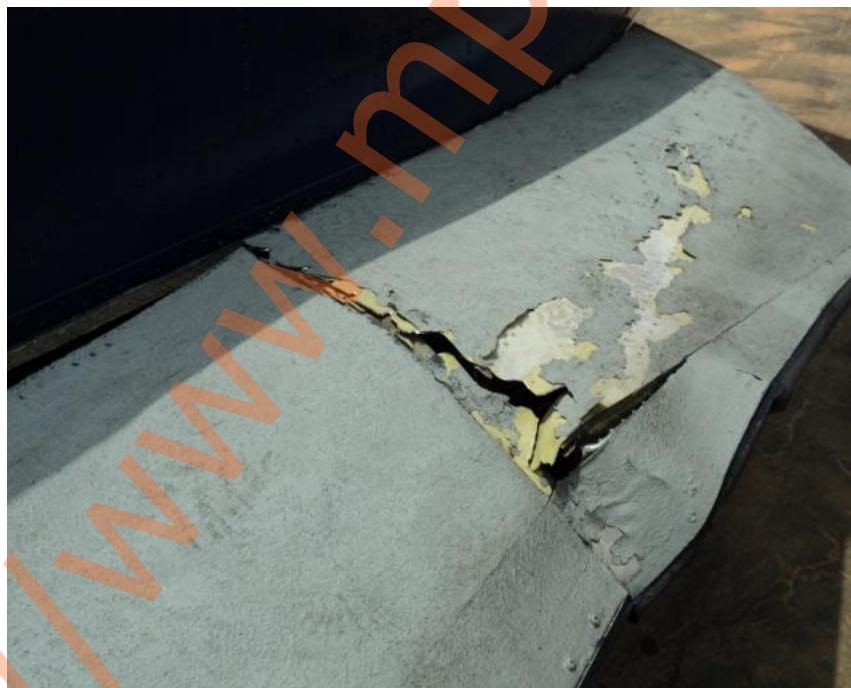
Fracturas por desgarramiento en la sección posterior de la estructura de ambos pilones.

Fotografía 4 Fractura por desgarramiento pilón del motor 1.

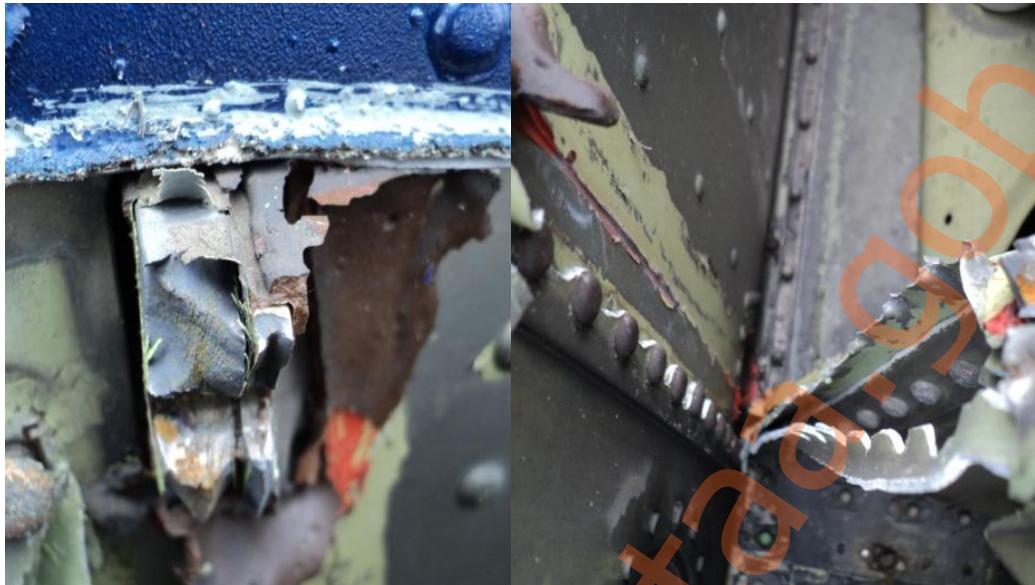
Desgarramiento por flexión en el larguero frontal que une la estructura del pilón del motor 1 con el fuselaje.

Fotografía 5 El Momento flector generado por el impacto desgarró el larguero que une el pilón con fuselaje del motor 1

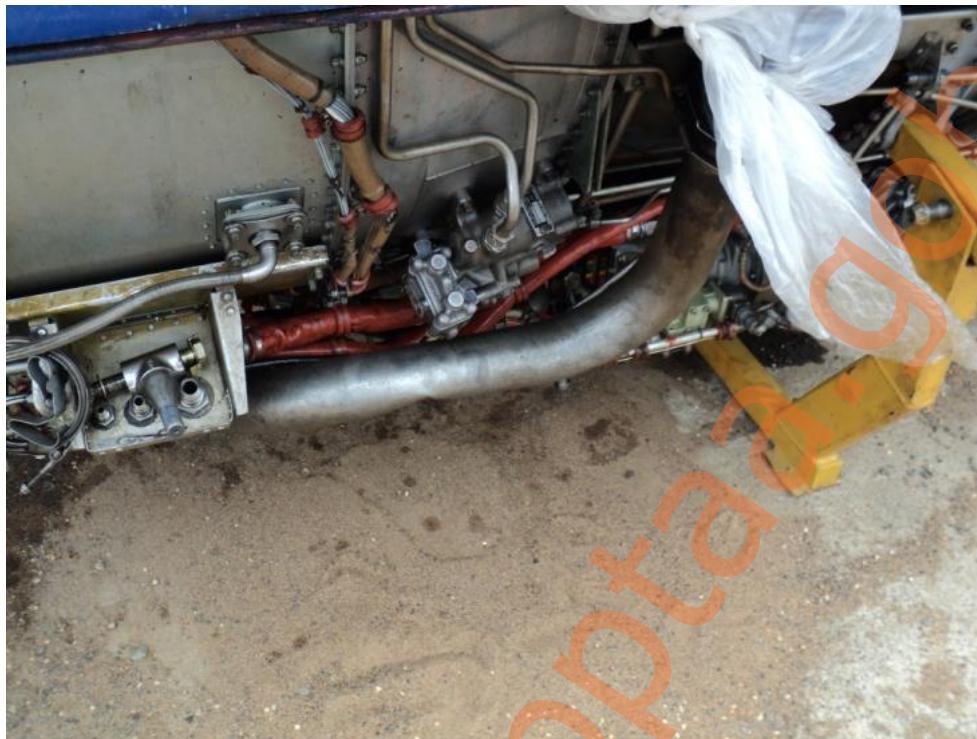
El motor JT8D-17, S/N: 707162, tampoco presentó daños, sin embargo el conducto del motor de arranque presentó ligera una deformación.

Fotografía 6 Deformación en el conducto del motor de arranque del motor S/N: 707162

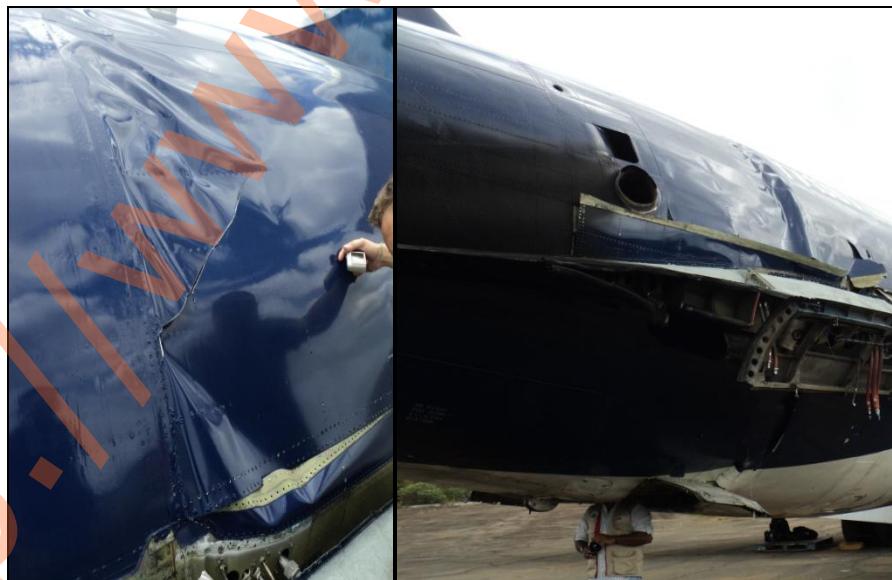
Hubo una deformación plástica por compresión en la sección posterior del fuselaje como consecuencia del impacto en la fase de aterrizaje, generando así un desprendimiento en el revestimiento de la aeronave.

Fotografía 7 Deformación plástica del fuselaje y desprendimiento en el revestimiento de la aeronave

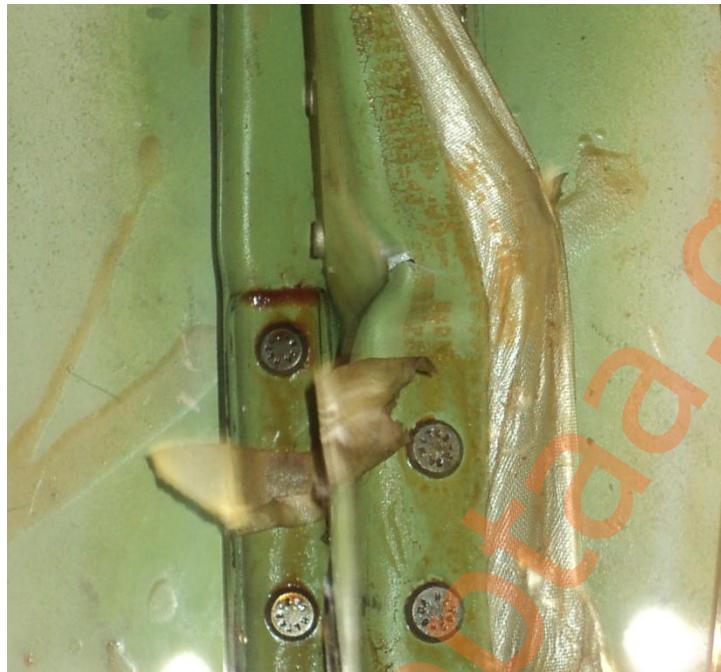
Fotografía 8 Carga de compresión generó dobles en una viga (sección posterior del fuselaje).

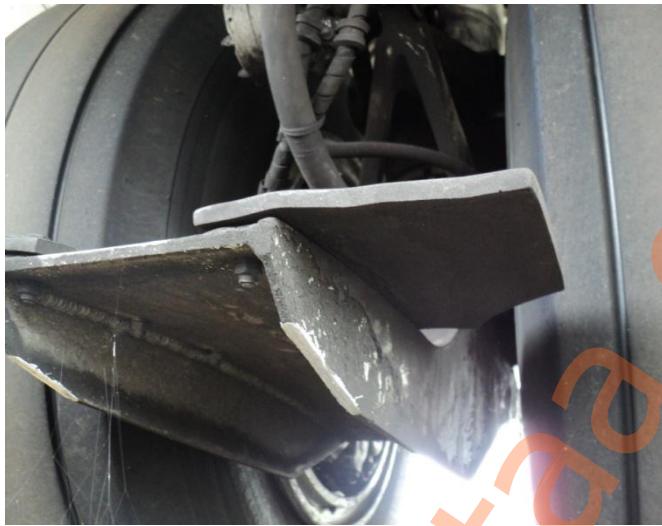
El deflector de rociado del tren principal izquierdo presentó desgaste por el contacto sobre la superficie.

Fotografía 9 Desgaste en el deflector del tren principal izquierdo.
