BUREAU PERMANENT D'ENQUÊTES D'ACCIDENTS D'AVIATION	RAPPORT FINAL	Page 1 Date : 04/06/2013
--	----------------------	-----------------------------

BPEA/ACCID/ 03 / 2013

**RAPPORT FINAL DE L'ENQUETE TECHNIQUE SUR
L'ACCIDENT SURVENU A L'AERONEF DE TYPE
GULFSTREAM (G159),
IMMATRICULE 9Q-CTC, LE 12 MARS 2013**

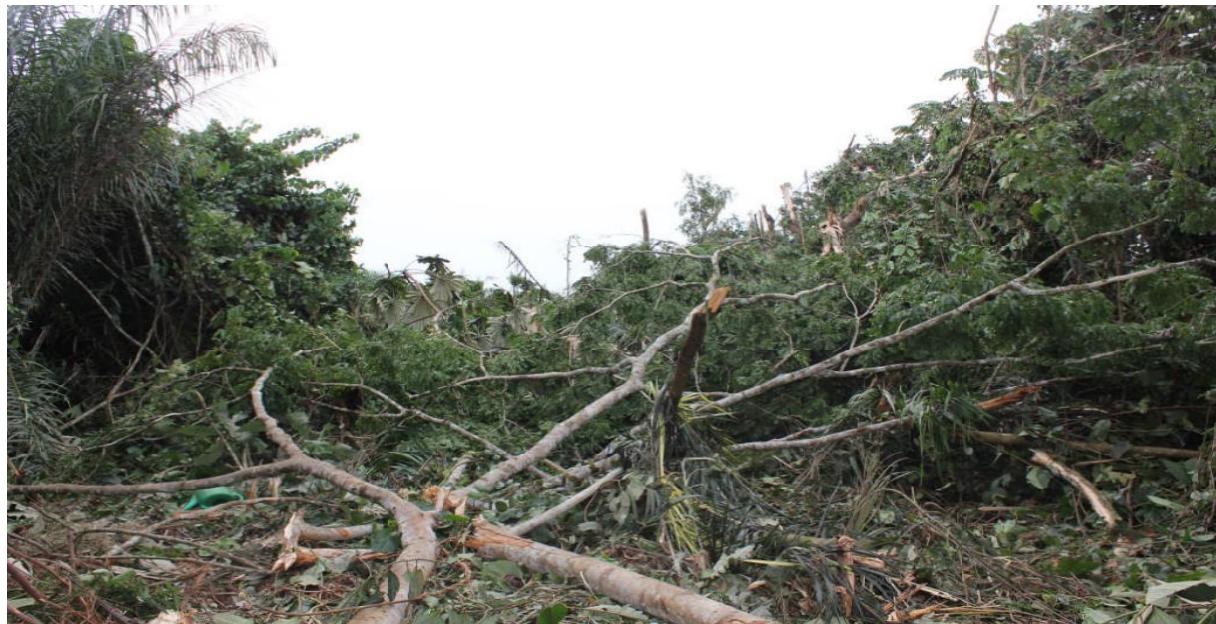
L'aéronef a fini sa course dans la foret et a été consumé par l'incendie.

Il s'est totalement désintégré.

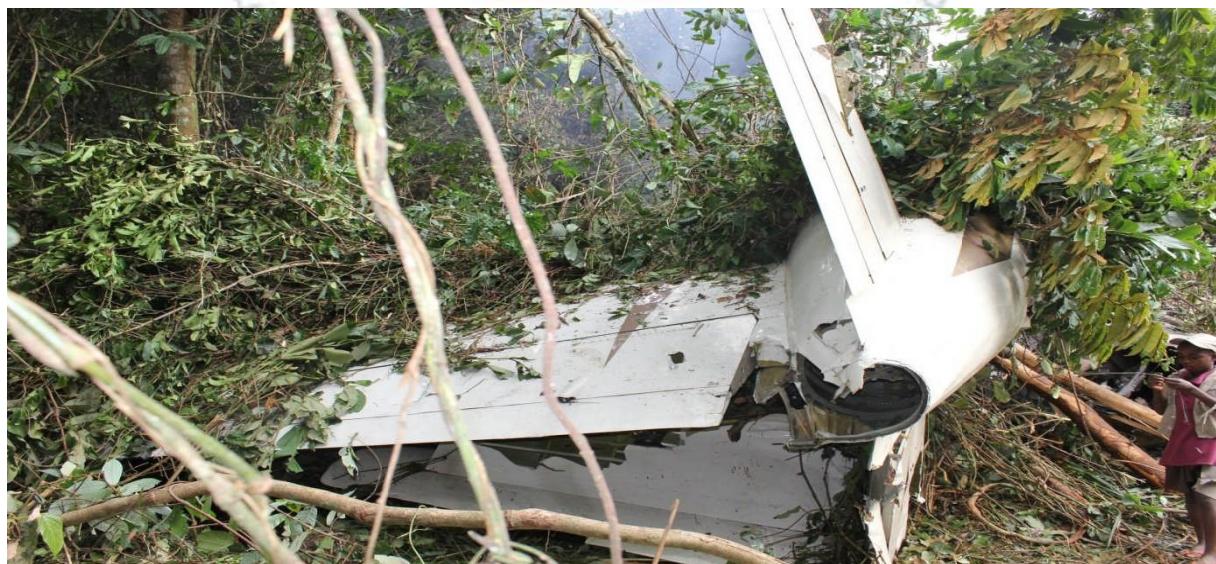
Empennage de l'aéronef

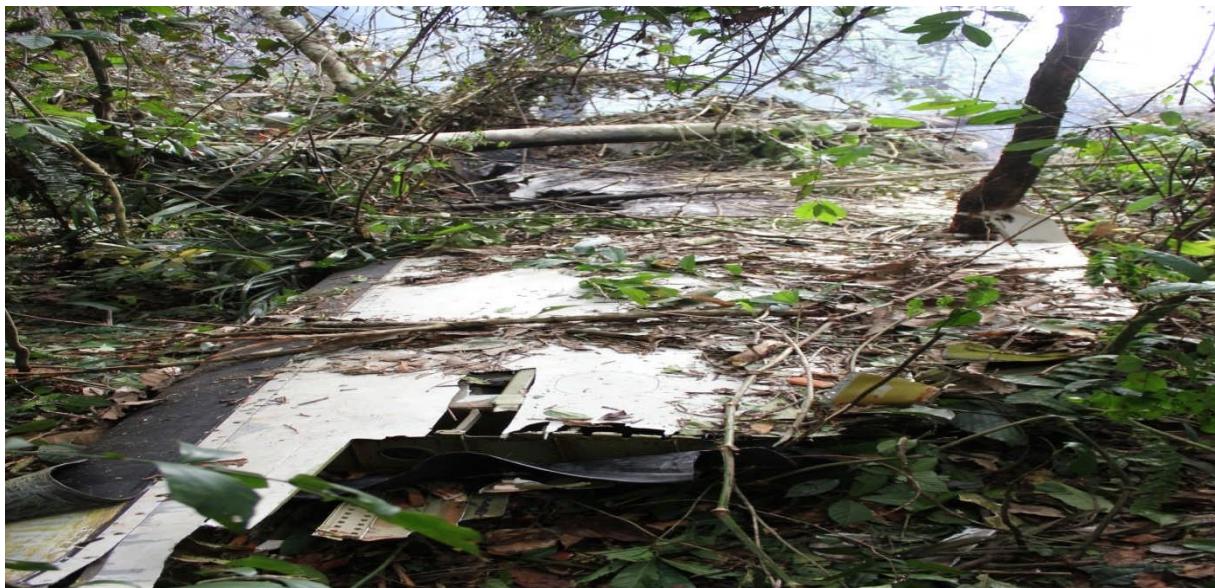
Voilure droite de l'aéronef

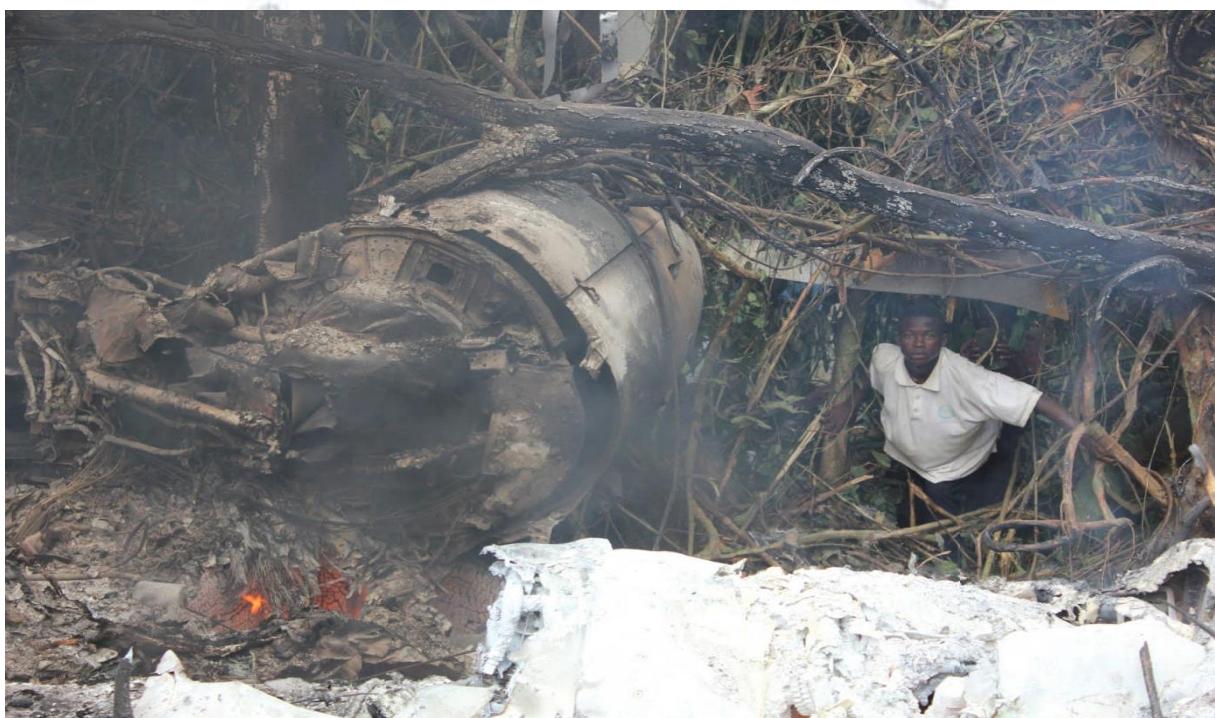
Moteur brûlé
