# INFORME FINAL – ACCIDENTE DE AERONAVE

## INFORME TÉCNICO – FORMATO ANEXO 13 OACI

Código AIG: ACC- 010-13

Accidente ocurrido el día 20 de agosto de 2013 a la aeronave Fairchild SA-227 (Metro 23) matrícula CP-2655 en el Aeropuerto "Juana Azurduy de Padilla" en Sucre.

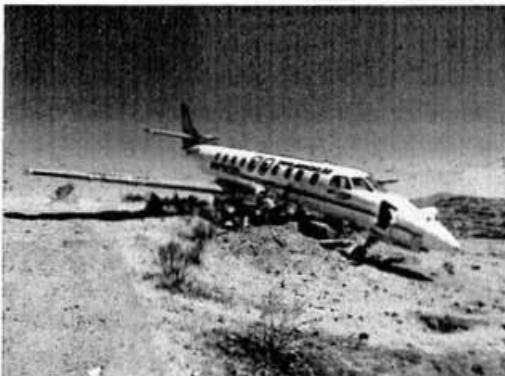
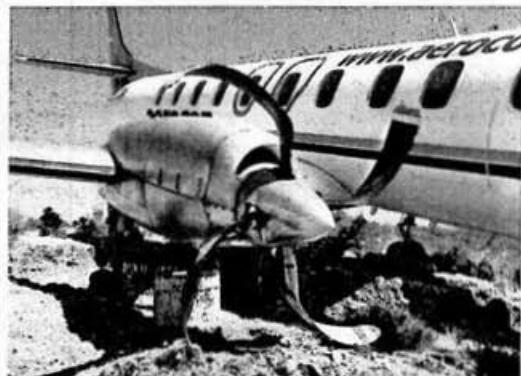
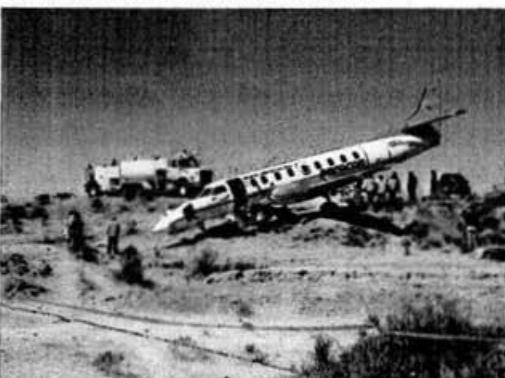
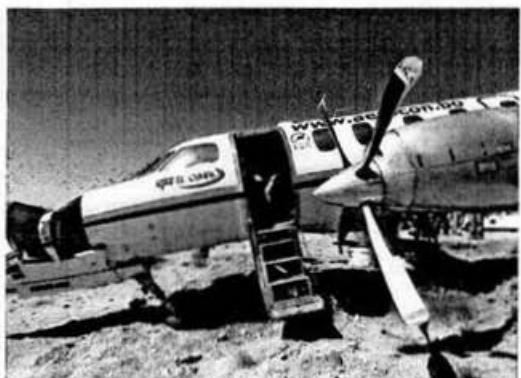
#### La aeronave sufrió daños graves

Vistas del lado izquierdo de la aeronave y un primer plano del motor y la hélice, en las fotografías de abajo se puede ver el lado derecho de la aeronave y un primer plano del motor y la hélice, así mismo se apreciar las condiciones del terreno.

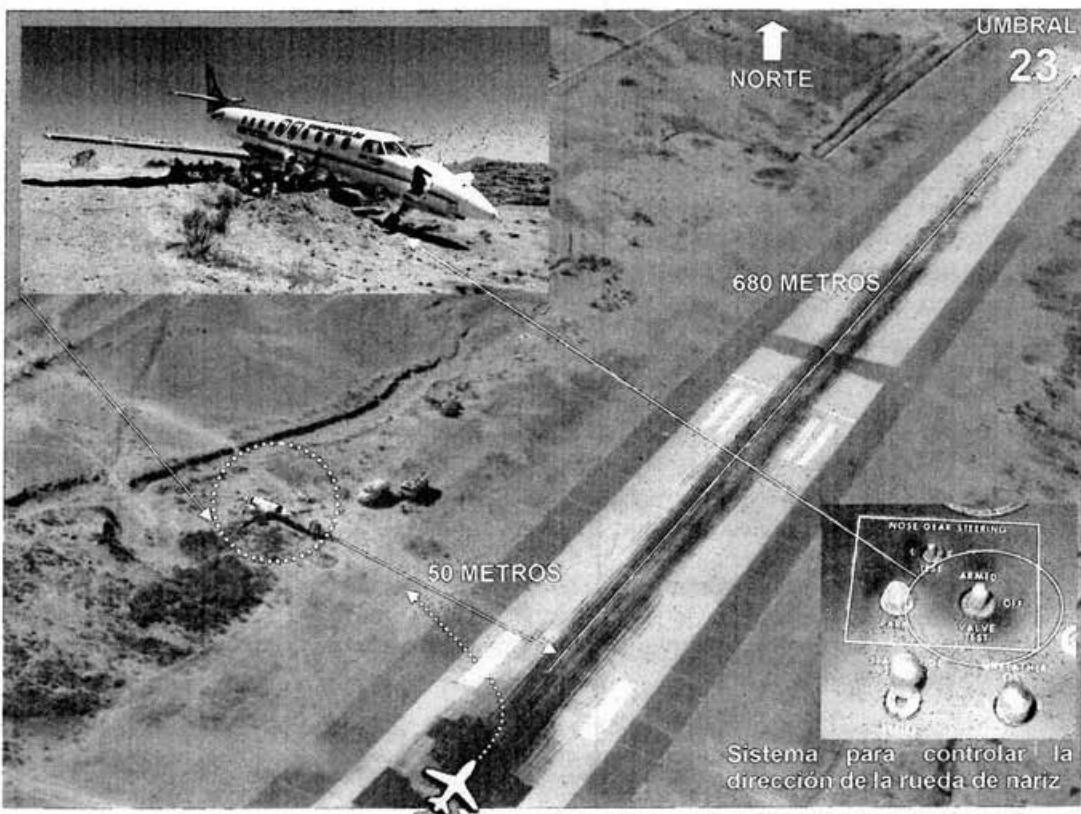
Trayectoria de aproximación directa a la pista 05

Durante la investigación de campo, los investigadores no encontraron huellas de marcas de frenado o derrape de las llantas gemelas del tren principal izquierdo que haya podido ser una causa del bloqueo del freno y hacer que la aeronave gire a la izquierda, aspecto que se puede corroborar también en las fotografías aéreas donde no se ven huellas de llantas.

En este contexto, –sin descartar una posibilidad de bloqueo del freno izquierdo que pudieran hacer que las ruedas gemelas se frenen– todo indica que fue una falla de funcionamiento en el sistema de dirección de la rueda de nariz, el mismo que es operado por el PIC a través de un sistema electrónico mediante un switch y actuado hidráulicamente.

La siguiente fotografía aérea nos detalla la ubicación de la aeronave con respecto al eje de pista, no se observan marcas o huellas de frenado o marcas de derrape de la aeronave ocasionados por bloqueo de frenos o alta velocidad respectivamente.

En consideración al análisis efectuado, se recomienda al explotador la revisión o actualización de sus SOPs, en el sentido de que si se tiene un anuncio previo de falla en el sistema de dirección de rueda de nariz (luz encendida en el panel anunciativo) *NOSE WHEEL STEERING* no se proceda a continuar con el vuelo, así como colocar las palancas de RPMs a posición *LOW* cuando la aeronave está a muy baja velocidad.
