INFORME FINAL

CIAA-ACCID-002-2013

BEECHCRAFT B-200

OB-1992-P

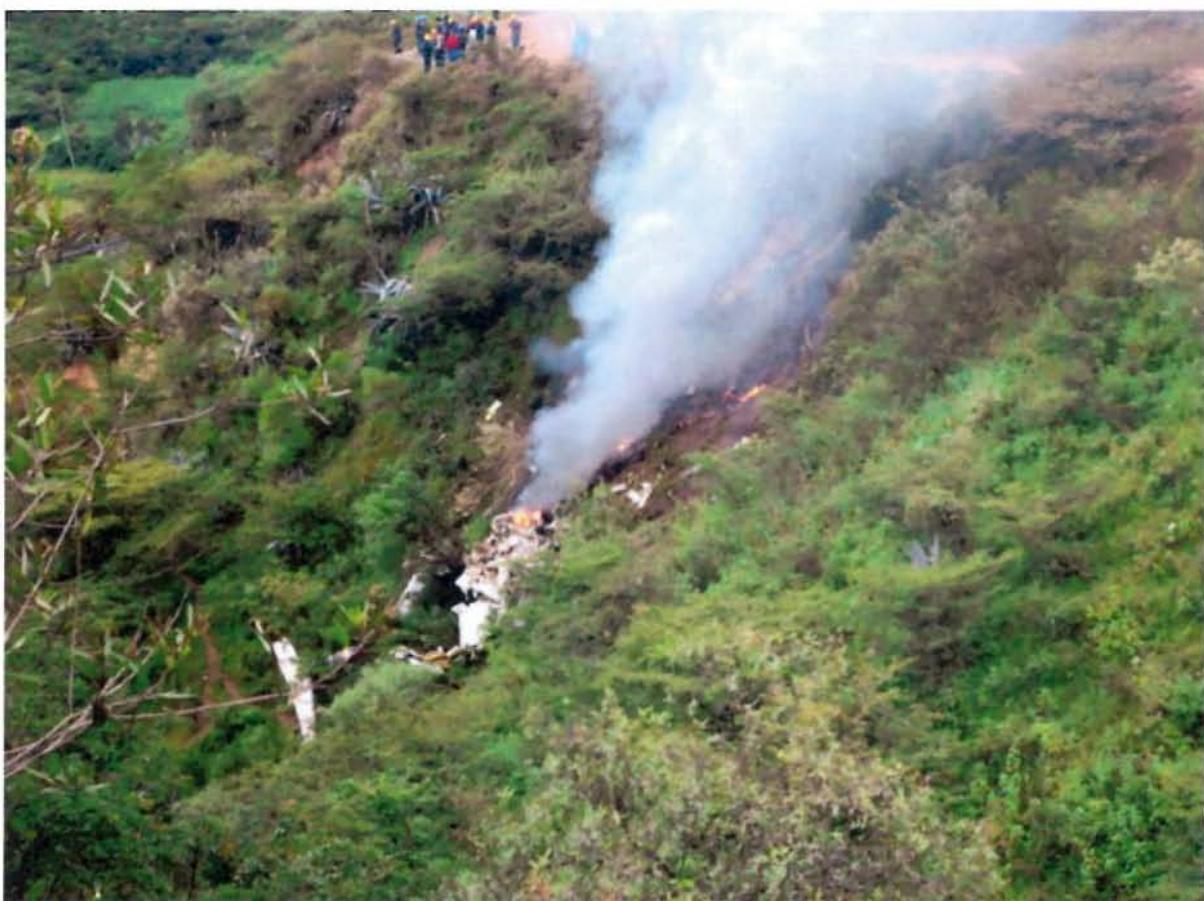
Área de impacto del OB-1992-P, en la ladera de la Quebrada "La Colpa"

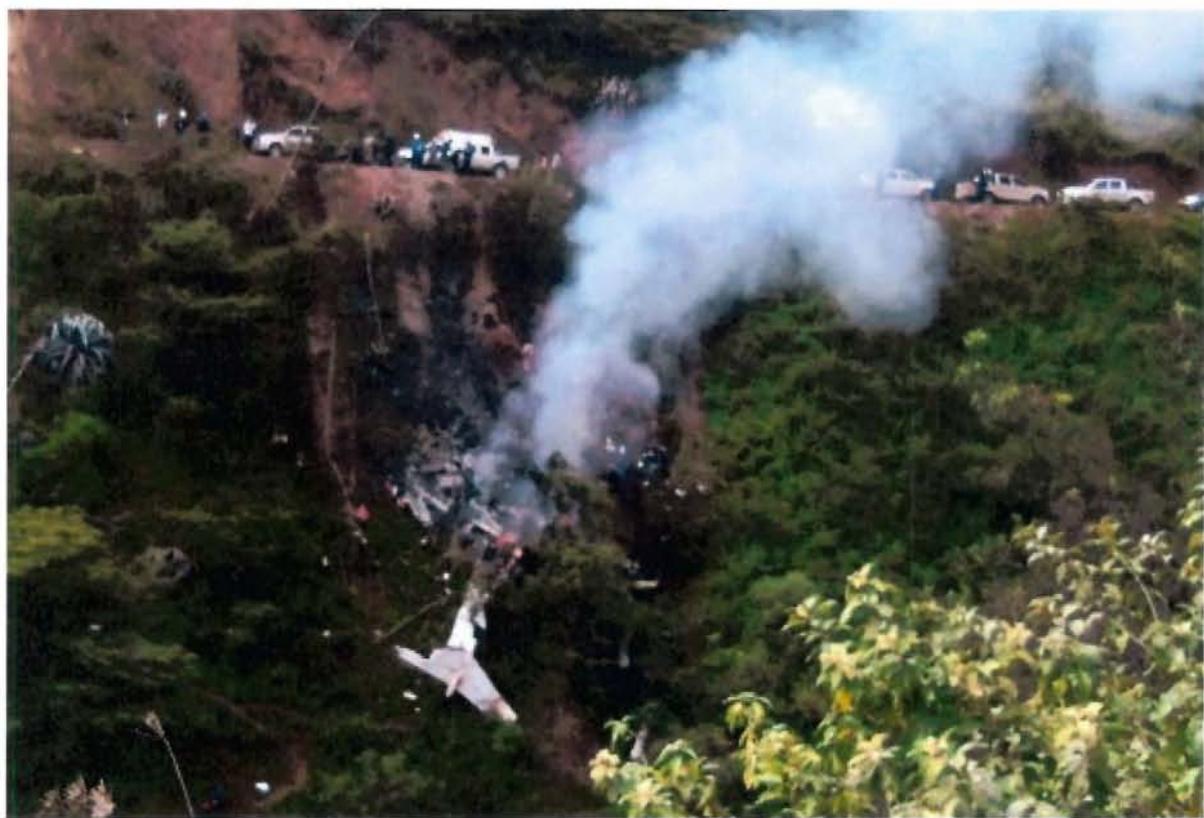
Posición final del OB 1992 P, obsérvese la parte de la cola que no fue afectada por el fuego

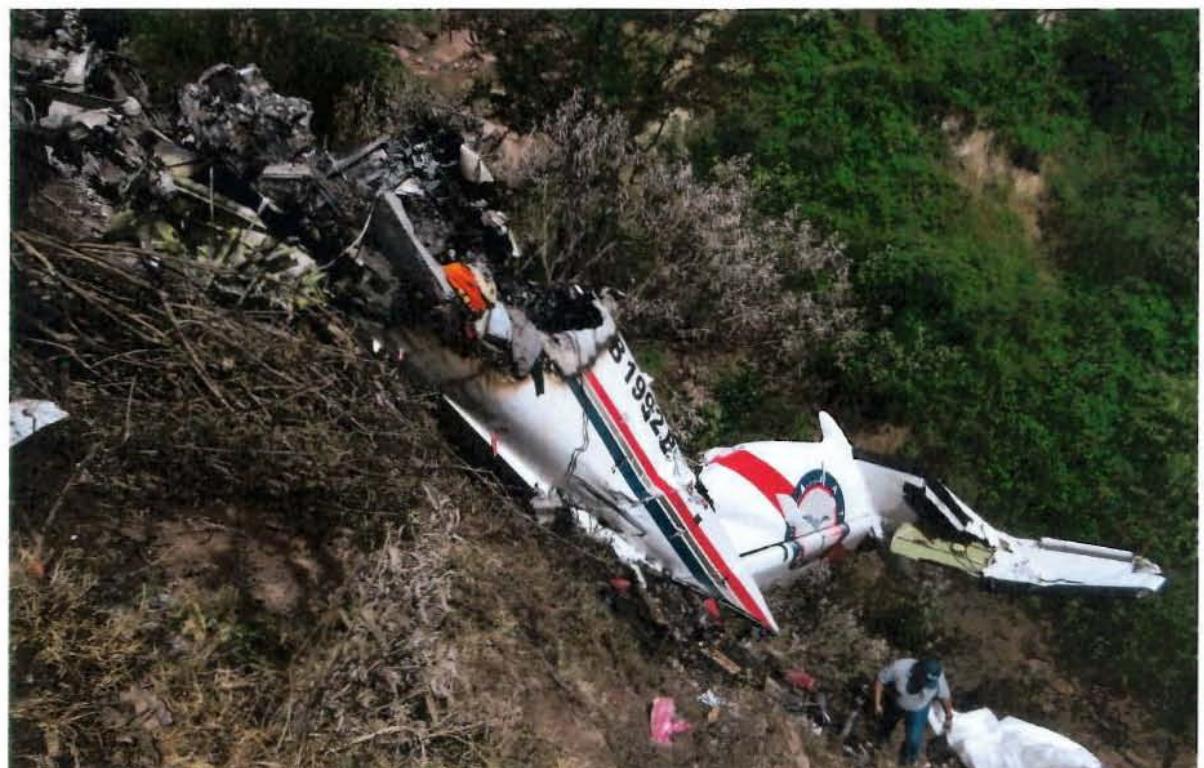
La cola del avión a consecuencia de la alta temperatura generada en el incendio post accidente del fuselaje, se separó y deslizó hacia abajo, no siendo afectada por el fuego, de allí fue extraída en buen estado la Grabadora de Voz (CVR). Así mismo el equipo ELT fue ubicado sin daños considerables; sin embargo, por la rotura y las averías en los cables, desde la antena, éste no se activó al momento del impacto.

Estado en que quedo la cola después del incendio post accidente del fuselaje y alas del avión

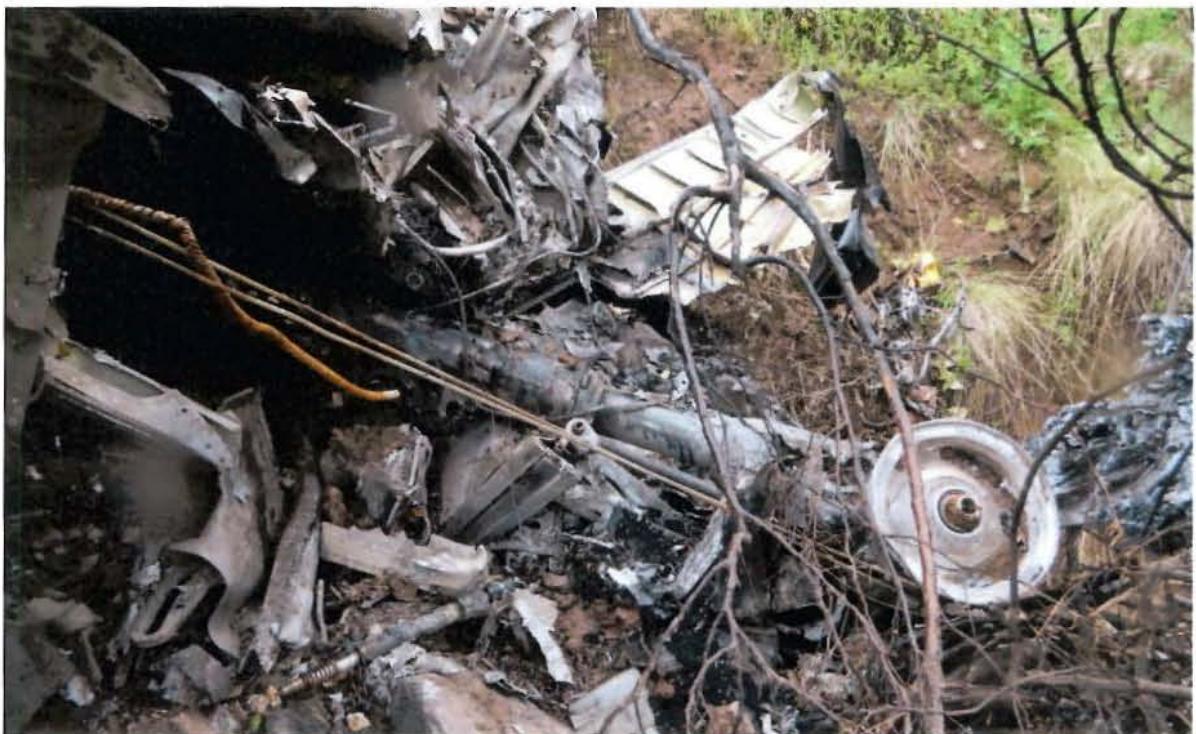
Estado en que quedo el tren principal derecho encontrado en la posición de abajo y asegurado y que fue afectado por el incendio post accidente.

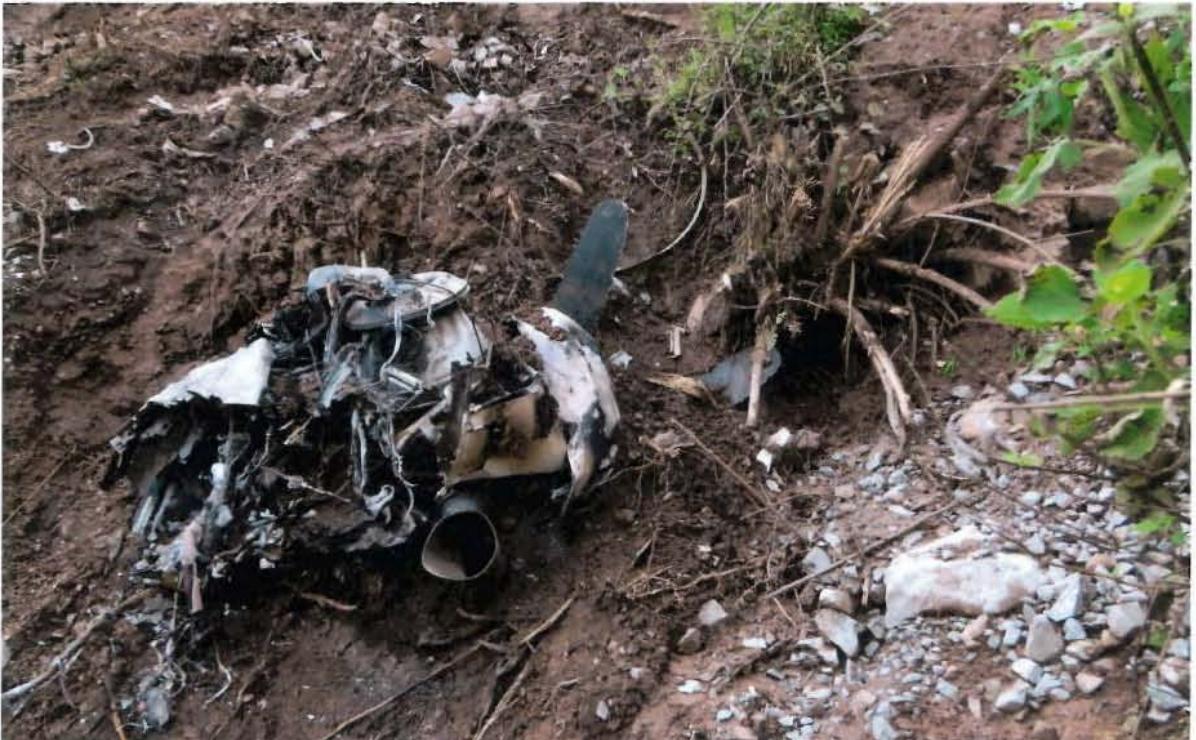
Estado en que quedo el Motor N° 2 después de impactar el terreno con potencia, nótese la ausencia de palas de la hélice que se fracturaron al momento del accidente saliendo despedidas.

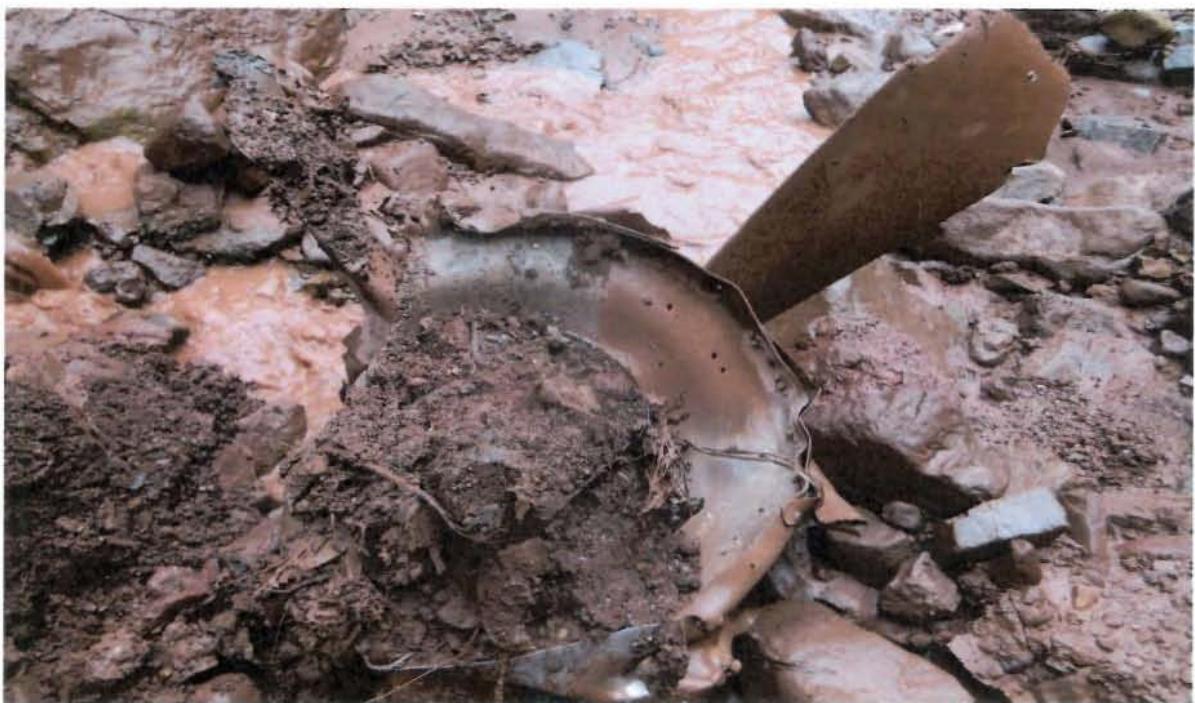
Estado en que quedó la hélice del motor N° 01 que tras el impacto salió despedida al fondo de la quebrada, nótese la ausencia de palas que se fracturaron al impactar el motor con potencia contra el terreno

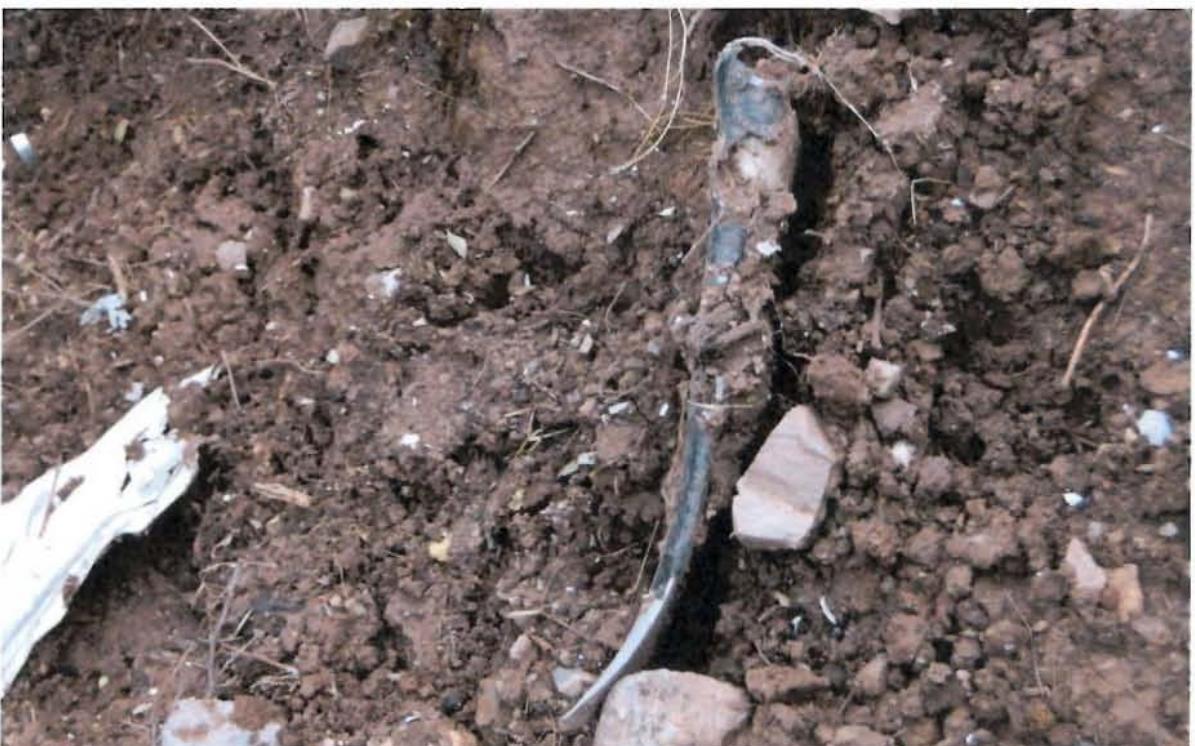
Pala de hélice fracturada en la base al momento del impacto, lo que indica que el motor se encontraba funcionando con potencia

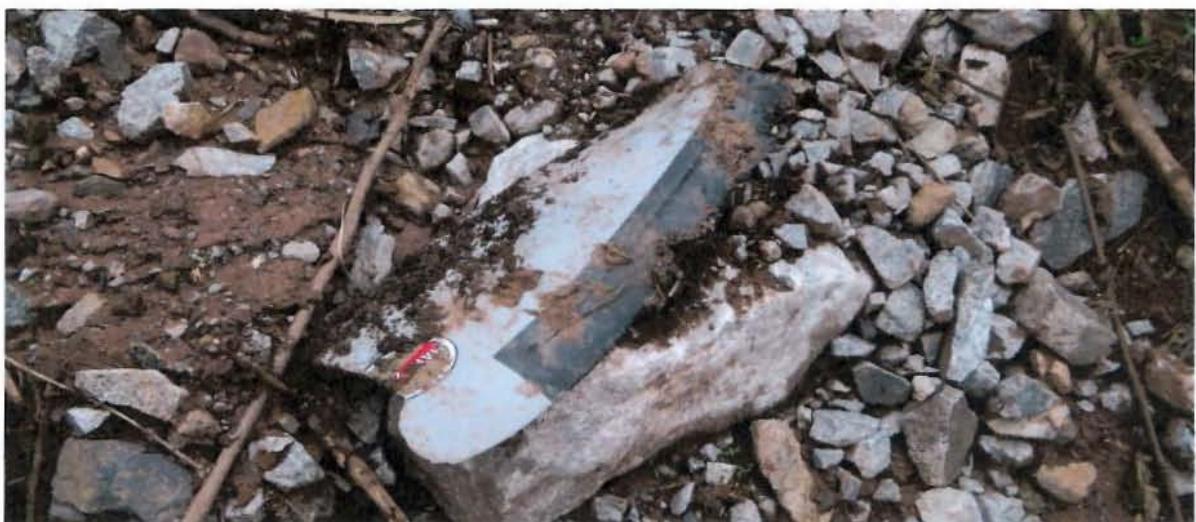
Pala de la hélice del motor, nótese que al momento del impacto con potencia se fracturo en la raíz saliendo despedida hacia el fondo de la quebrada.

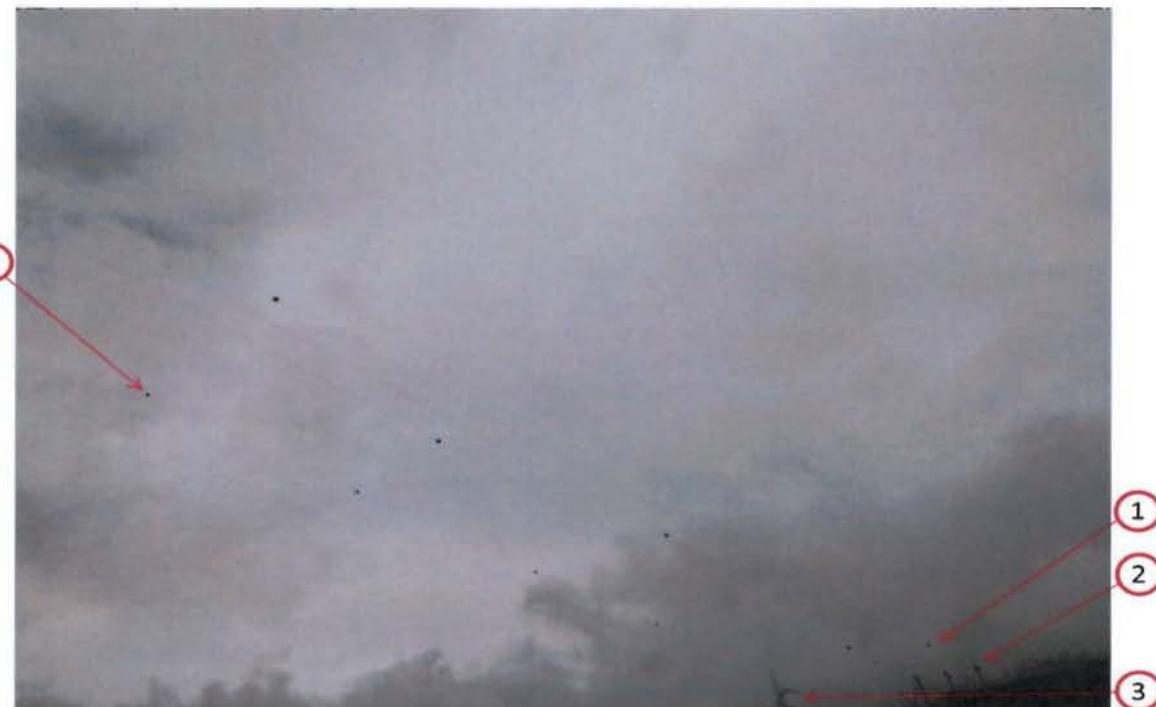
Fotografía de las **dos líneas Eléctricas** que cruzan la Quebrada "El Colca"

- (1) Uno de los tres cables de la **Línea Interconectada** con globo señalizador
- (2) Uno de los tres postes individuales de la **Línea Interconectada** (P 46)
- (3) Torre soporte de los tres cables de la **Línea eléctrica de 138 Kv**
- (4) Uno de los tres cables con globo señalizador de la **Línea de 138 KV**

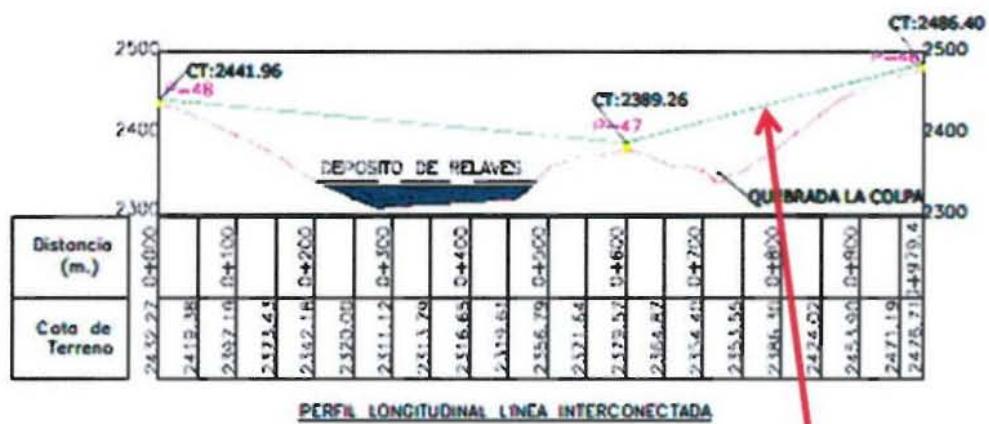
Probable punto de impacto del timón de profundidad izquierdo del OB 1992 con dos cables de la línea interconectada al volar sobre la quebrada La Colpa

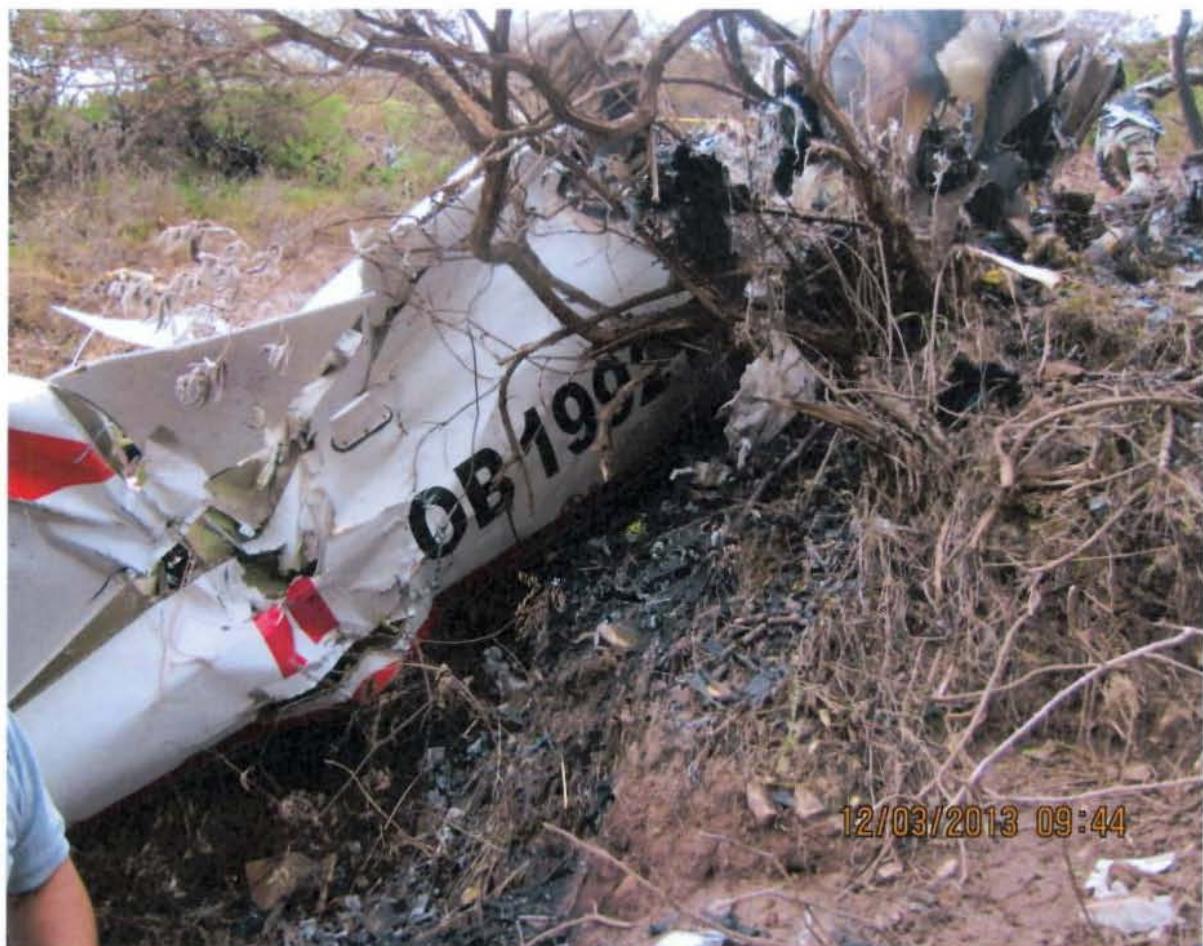
Estado del empenaje (Cola) de la aeronave OB-1992-P, luego del accidente.

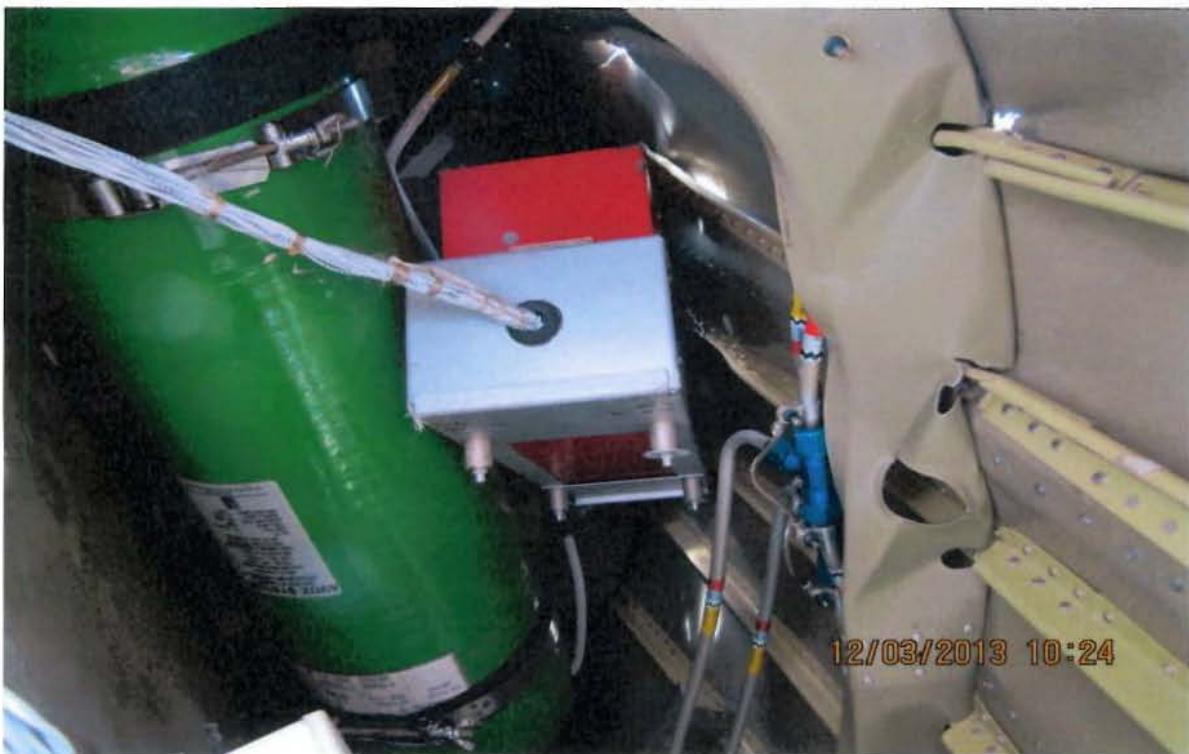
Posición en la que fue encontrado el CVR de la aeronave OB-1992-P

Este hecho, evidencia que el CVR, se encontraba inoperativo desde esa fecha, hasta el día del accidente. Desde el mes de noviembre del 2012, hasta el día del accidente, la aeronave realizó más de 140 vuelos sin ser detectada la inoperatividad del equipo, lo que contraviene a lo establecido en el manual técnico de operación de la aeronave MEL de fecha 24 de junio del 2011 pagina 23-2, que en caso se detecte la falla, la aeronave puede realizar hasta tres días de vuelo y consiguientemente el equipo debe ser reparado.

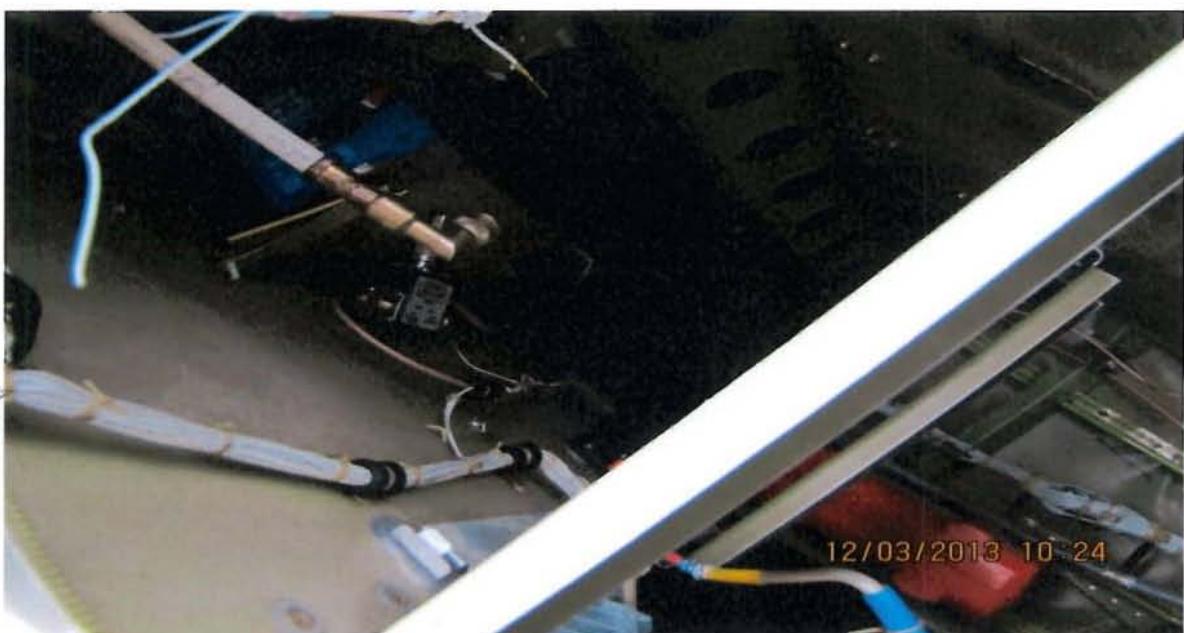
El transmisor ELT instalado, fue hallado entre los restos de la cola de la aeronave, tal como se muestra en la fotografía siguiente; desprendido de su posición y de las conexiones a la antena de transmisión, por ello el sistema COSPAS SARSAT no captó ninguna señal que indicara la posición de la aeronave, y que evidencie el funcionamiento del equipo después del accidente.

Del proceso de investigación realizado en el lugar del accidente y de las condiciones técnicas de los restos de la aeronave, se deduce que la inoperatividad del ELT, se origina en el desprendimiento de su posición y rotura de las conexiones internas de sus otros elementos; lo que ocasionó que no funcionara el equipo y emitiera la señal de emergencia y localización. La ubicación del lugar del accidente fue informada por personas de la zona que avistaron la caída de la aeronave.

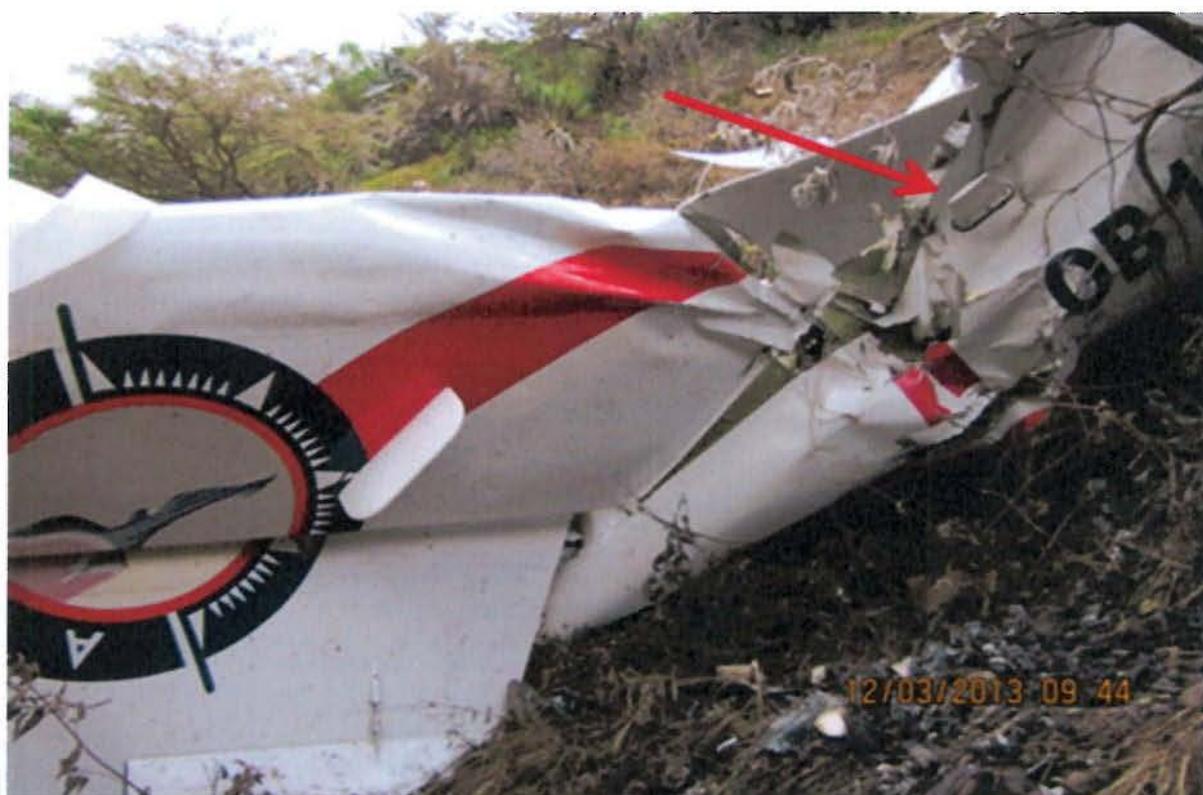
Se indago sobre el FORMATO DGAC-A-337, que considera la instalación del ELT, para la transmisión en frecuencia 406 MHz de acuerdo a la exigencia de la RAP 91. En la fotografía siguiente, se muestra la antena encontrada.

Si el sistema de alerta y localización ELT hubiera funcionado luego del accidente (no haber sufrido daños o desconexiones), probablemente no hubiese transmitido por no estar equipado con el modelo de antena recomendado por el fabricante. No fue posible comprobar esto en la investigación, por no disponer la CIAA de los restos de la antena instalada.

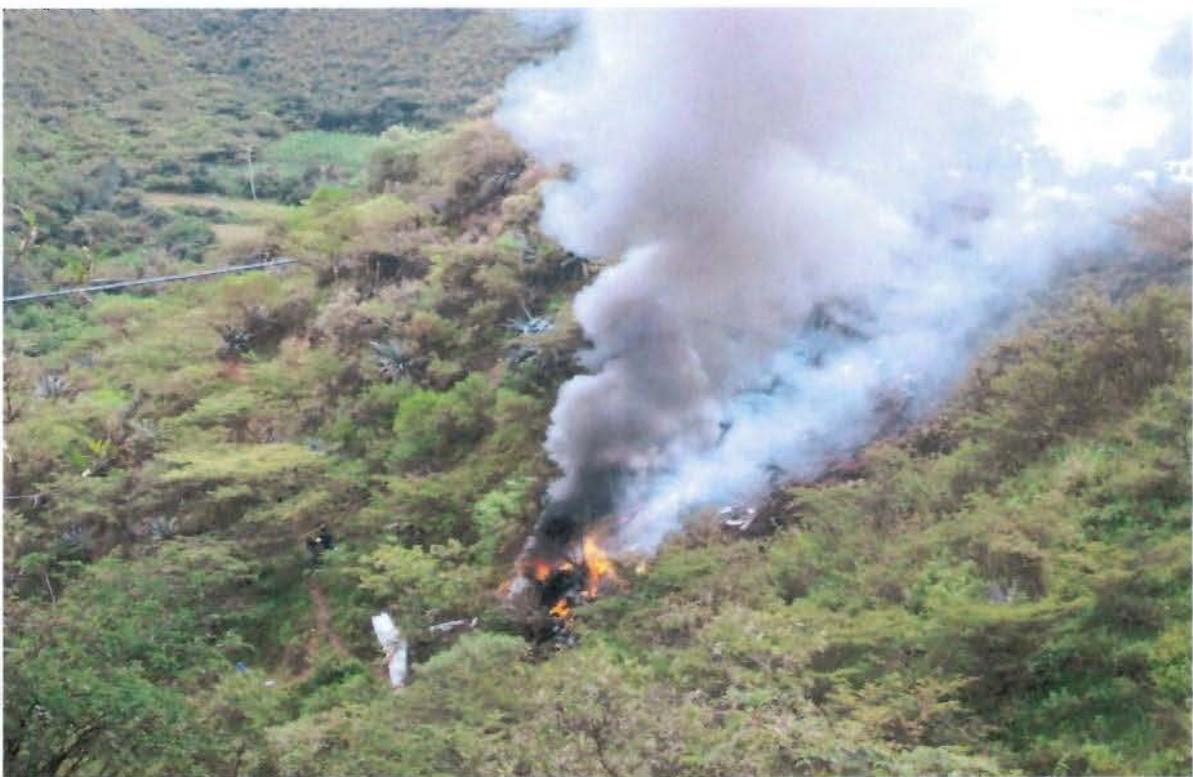
El OB-1992-P luego del impacto e incendiándose

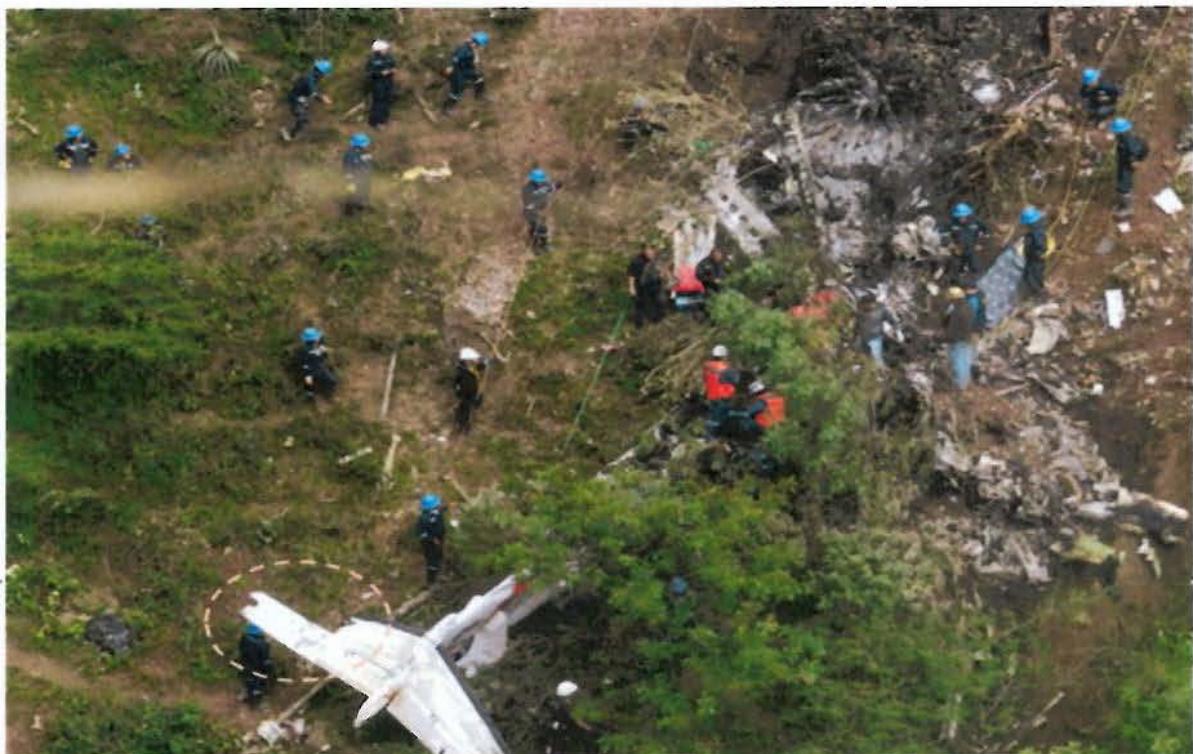
Restos de la aeronave luego de controlar el incendio, nótese los daños causados en el timón de profundidad izquierdo por el impacto con los cables de la línea interconectada.

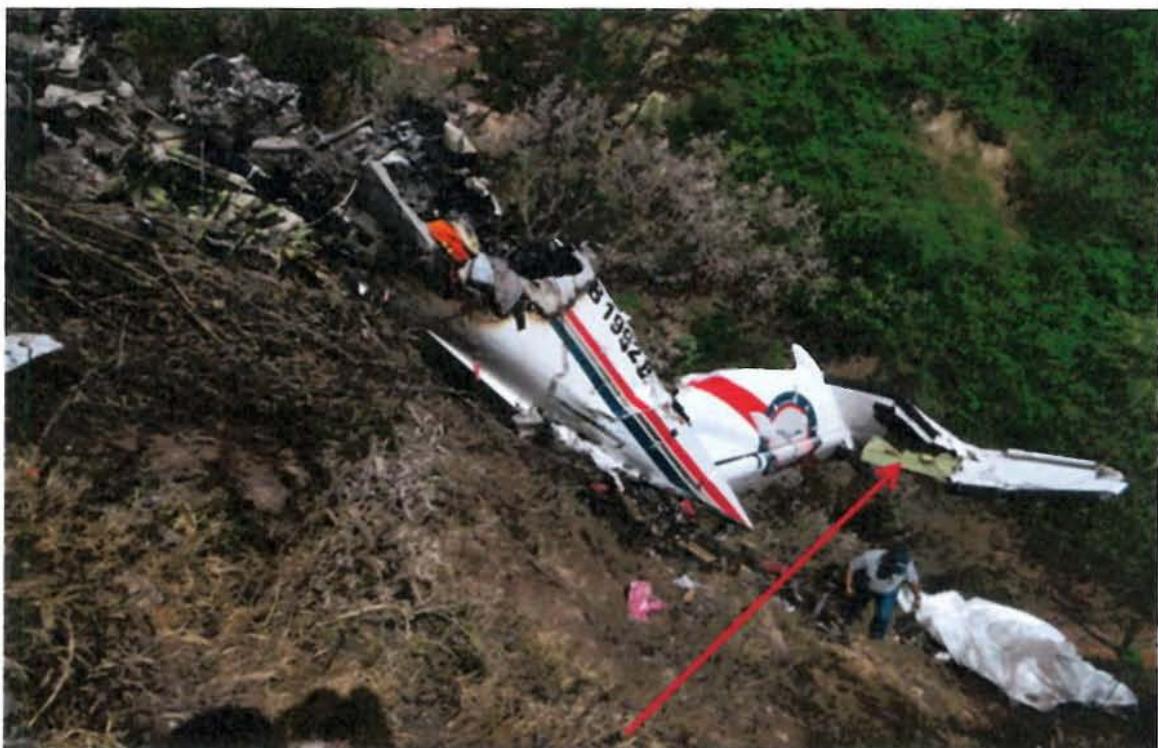
Restos de la cola de la aeronave nótese los daños causados por los dos cables de la red de interconexión eléctrica con los cuales chocaron al momento del viraje

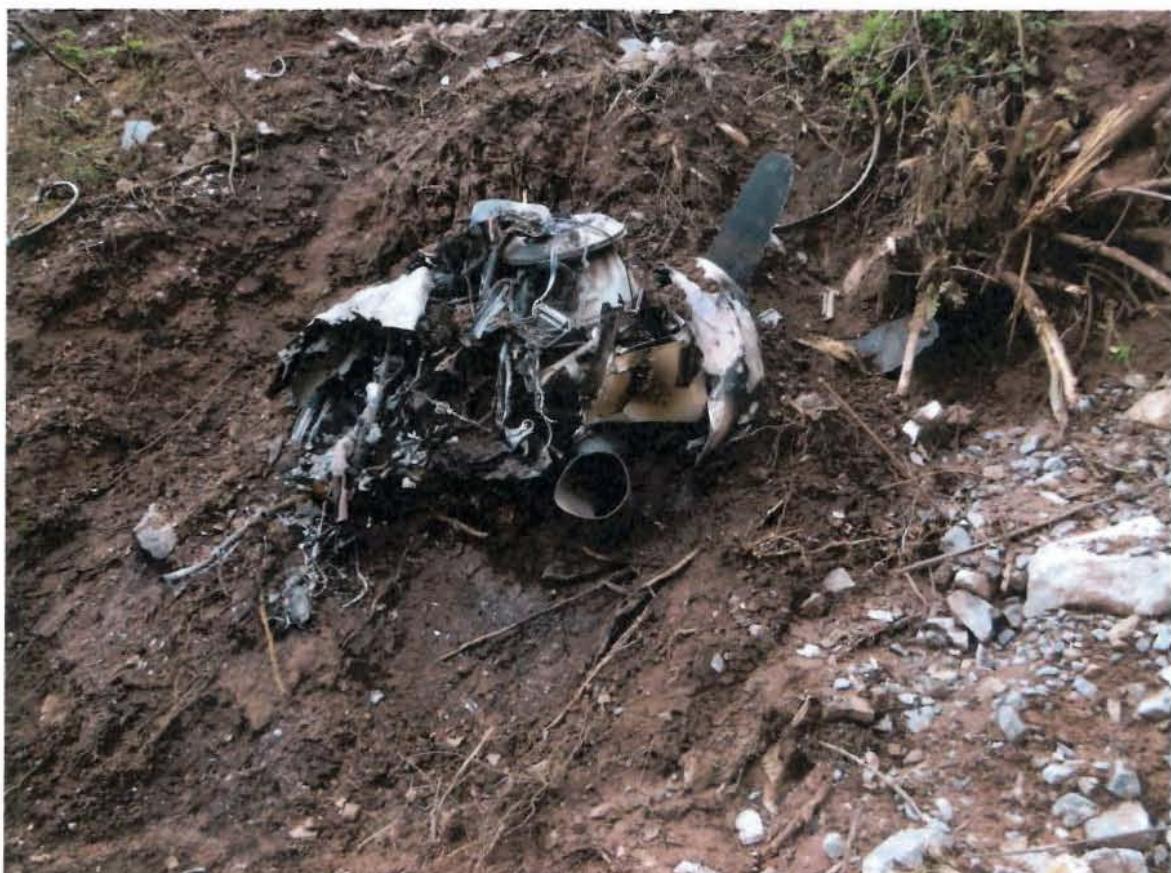
Restos del Motor N° 2, los indicios de daño en ambos motores y la forma de rotura de la palas de las hélices, evidencian que el impacto fue con características similares a las de un impacto con ambos motores con potencia

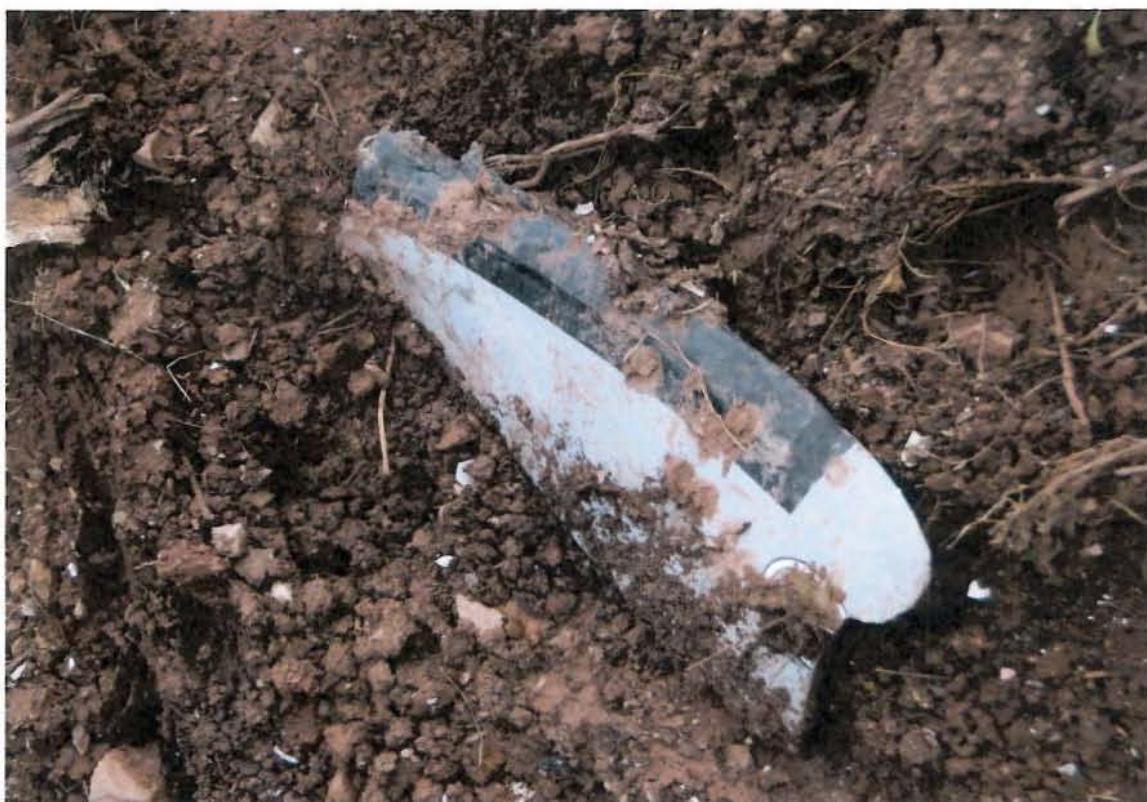
Rotura de pala de hélice en la zona de la raíz, evidenciando impacto a tierra con el motor con potencia.
