**Secretaría de Comunicaciones y Transportes**  
**Subsecretaría de Transporte**  
**Dirección General de Aeronáutica Civil**  
**Comisión Investigadora y Dictaminadora de Accidentes e Incidentes de Aviación**

**ACCIDENTE**

**EXP. No. ACCDTAFA005/2014MMIO**

**Aeronave:** Marca Mc Donnell Douglas modelo DC-9-33F, número de serie **VER 1** matrícula XA-UQM

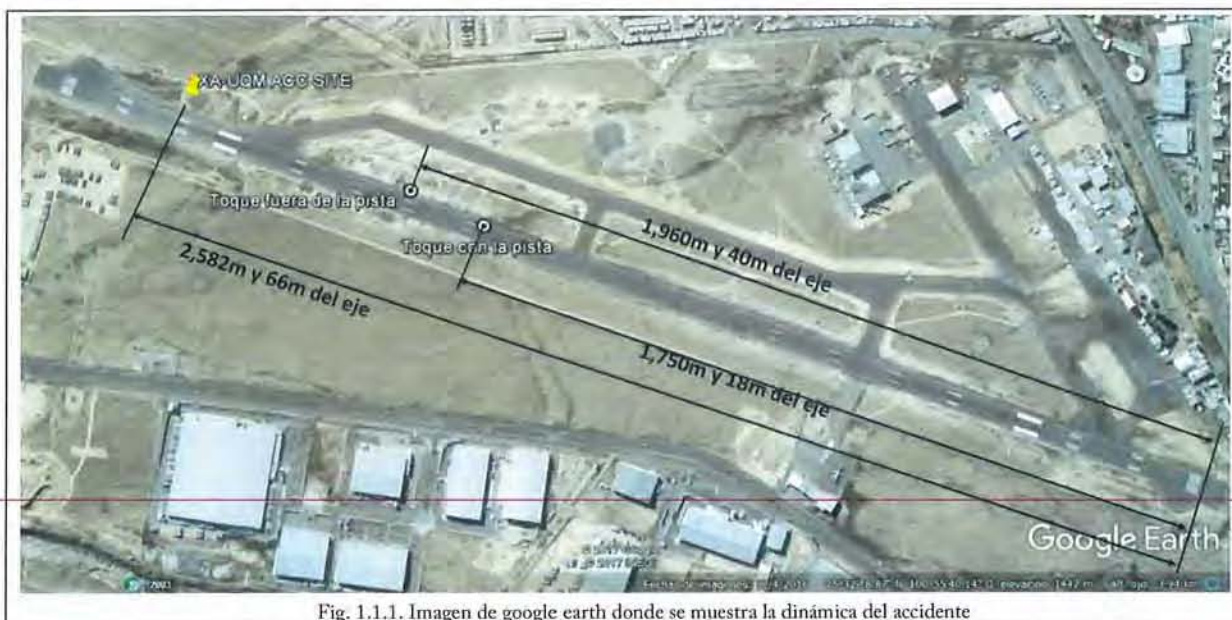
Fig. 1.1.1. Imagen de google earth donde se muestra la dinámica del accidente

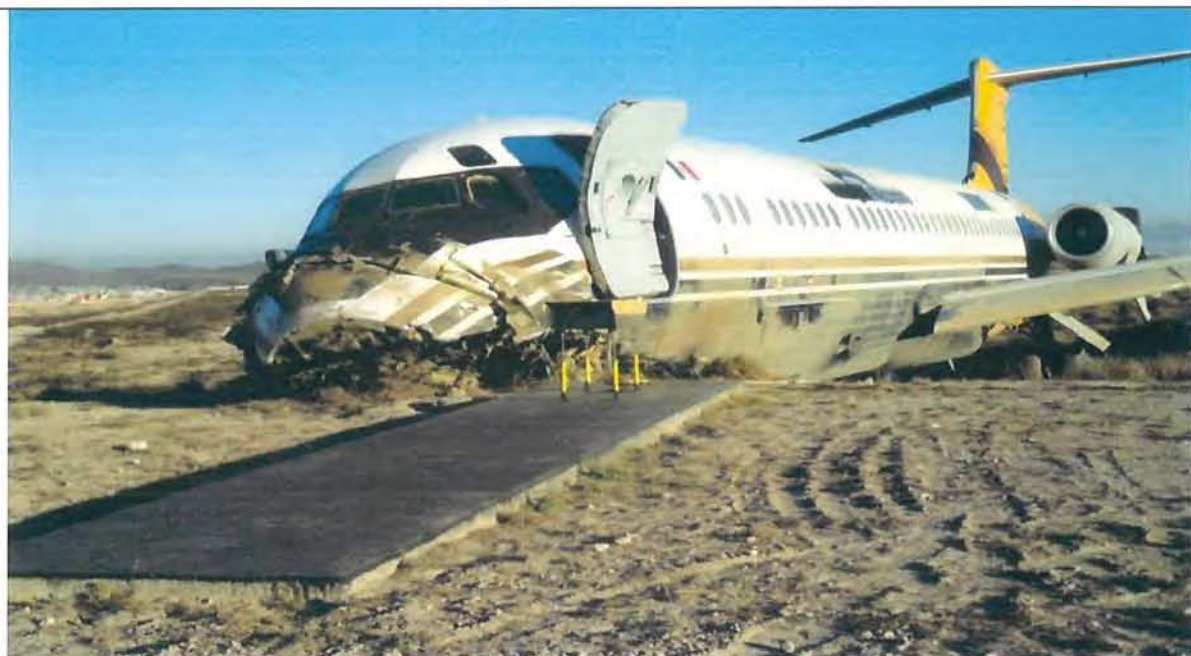
La aeronave realiza la excursión de la pista del lado derecho resultando con los siguientes daños:

1. Sección inferior de la cabina de pilotos resulto destruida en la sección del compartimiento eléctrico-electrónico, pisos destruidos, tablero de instrumentos con daños mayores, retracción de la pierna de nariz del tren de aterrizaje
2. Parte inferior del piso del compartimiento de carga delantero presenta daños mayores por abrasión al rodar sobre el terreno irregular, compartimiento de carga trasero con daños menores

Figura 1.3.1. Daños a la aeronave estando en su posición final

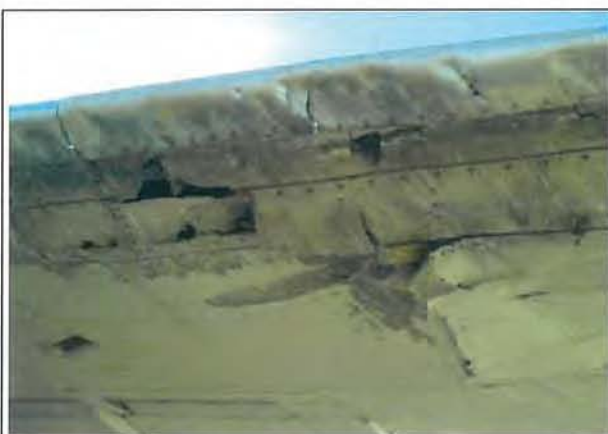
3. El ala derecha parte inferior presenta daños por impacto de piedras, la punta del ala izquierda destruida, slats, borde de ataque e intrados con golpes por impactar piedras
4. La pierna derecha e izquierda del tren de aterrizaje resulto con daños mayores por impacto, los motores presentan daños en sección de alabes guía por ingestión de FOD, como se aprecia en la figura 1.3.1., solo el motor derecho presenta daños en el soporte de pílón
5. Daños en alabes de la primera etapa de compresión por ingestión de FOD en ambos motores

Figura 1.3.2. Punta de la semiala izquierda con daños mayores

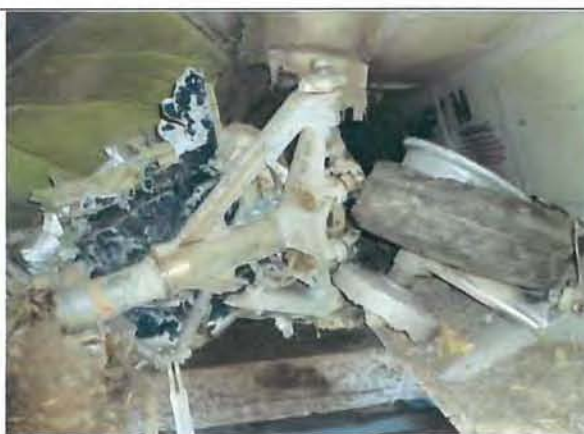
Figura 1.3.3. Pierna de nariz desprendida desde su soporte

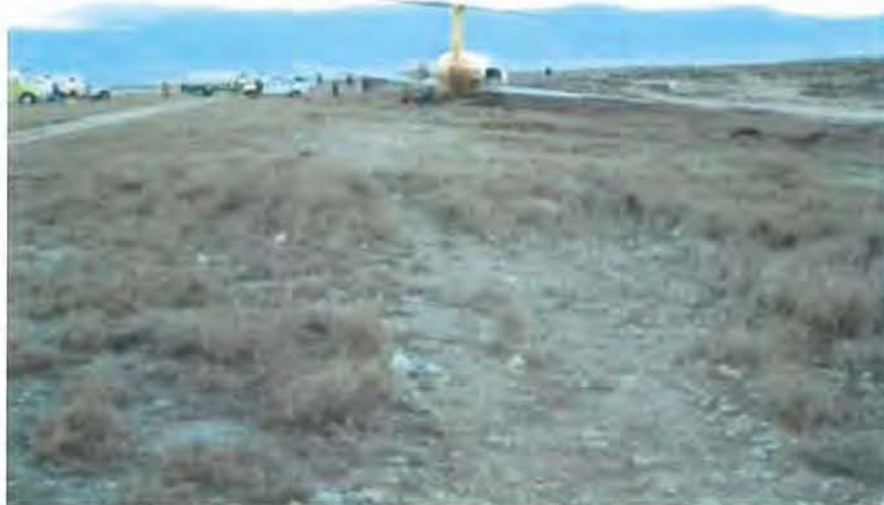
De acuerdo con el Anexo 14 Vol. I del CACI, punto 8.3 Nivelación de una franja en pistas para aproximaciones de precisión, indica que “(...) se recomienda que la parte de una franja que comprenda una pista de vuelo por instrumentos con número de clave 3 o 4 se nivele hasta una distancia del eje de la pista de 75 m por lo menos. En el caso de las pistas para aproximaciones de precisión, sería conveniente adoptar una anchura mayor si el número de clave es 3 o 4. En la figura A-4 se indican la forma y dimensiones de una franja más ancha que podría considerarse para dichas pistas. Esta franja se ha proyectado utilizando los datos sobre las aeronaves que se salen de la pista. La parte que debe nivelarse se extiende lateralmente hasta una distancia de 105m desde el eje, pero esta distancia se reduce paulatinamente a 75m en ambos extremos de la franja, a lo largo de una distancia de 150m, contada desde el extremo de pista.

Fig. 1.9.1. Imagen se aprecian las condiciones de la franja de pista en malas condiciones

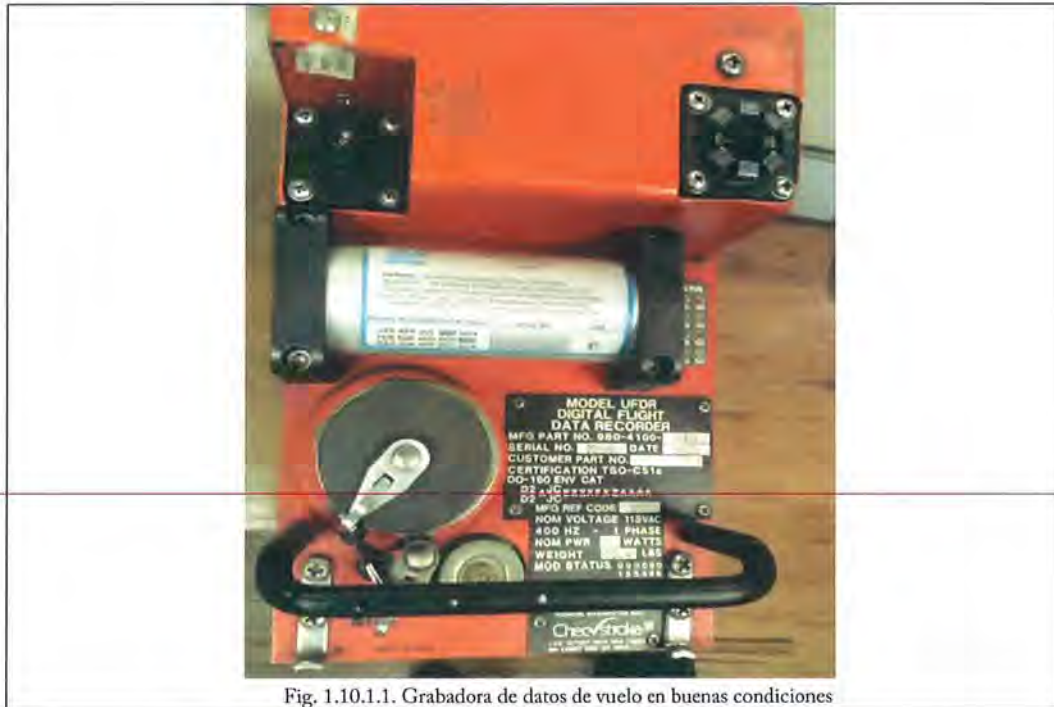
Fig. 1.10.1.1. Grabadora de datos de vuelo en buenas condiciones

En coordinación con el investigador a cargo el propietario envió el registrador de datos de vuelo al fabricante L-3 Communications, para que bajaran el RAW DATA y posteriormente codificaran la información y poder analizarla, de las gráficas recibidas se obtuvo información de un despegue, sin embargo esta información no corresponde a la última operación de la aeronave, aunque forma parte del expediente aunque no es relevante para el análisis de este, motivo por el cual no se realiza un análisis de la operación.

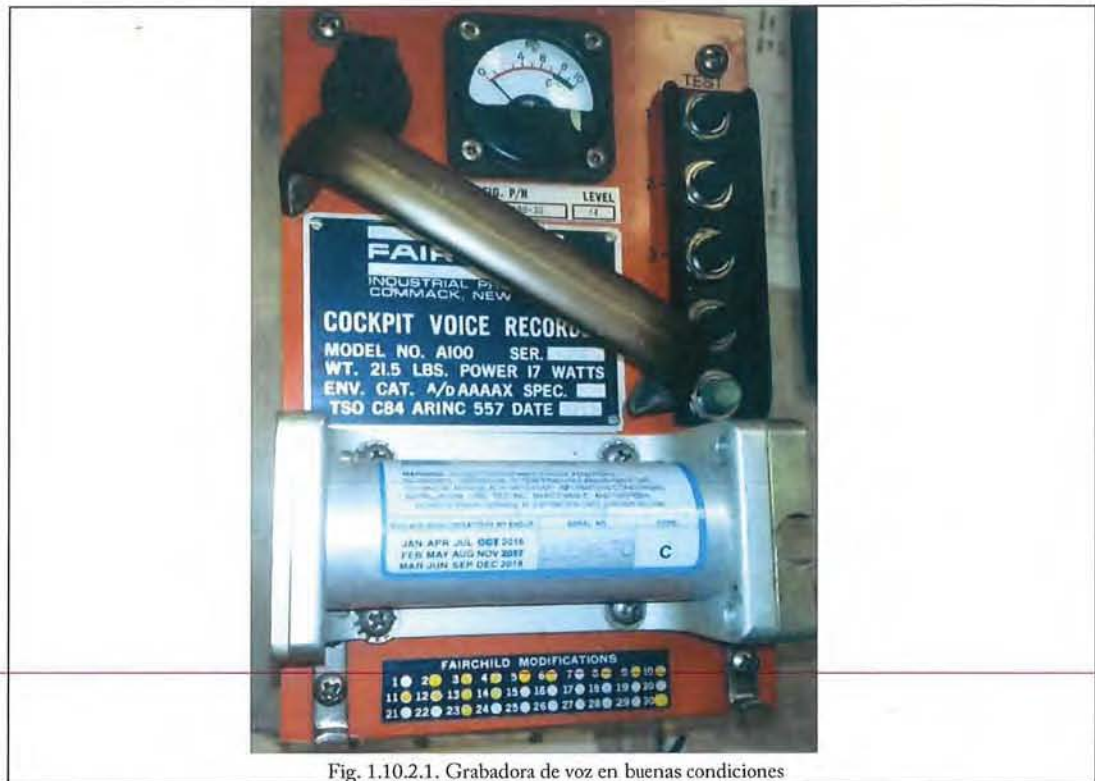
- 1.10.2. La aeronave también tenía instalado una Grabadora de Voz (CVR) marca Fairchild, modelo A-100, numero de parte 93-A100-30, número de serie **VER 1** fue localizada en el lugar de diseño dentro de la aeronave, sin daños, por lo que se determinó trasladarla a las instalaciones del MRO Mexicana, sin embargo al realizar la conexión no se pudo bajar la información de los cuatro canales, determinando el investigador a cargo que se realizara la apertura de la grabadora, encontrando que la cinta belt drive estaba rota, motivo por el cual no grabó las comunicaciones del día de accidente.

Fig. 1.10.2.1. Grabadora de voz en buenas condiciones

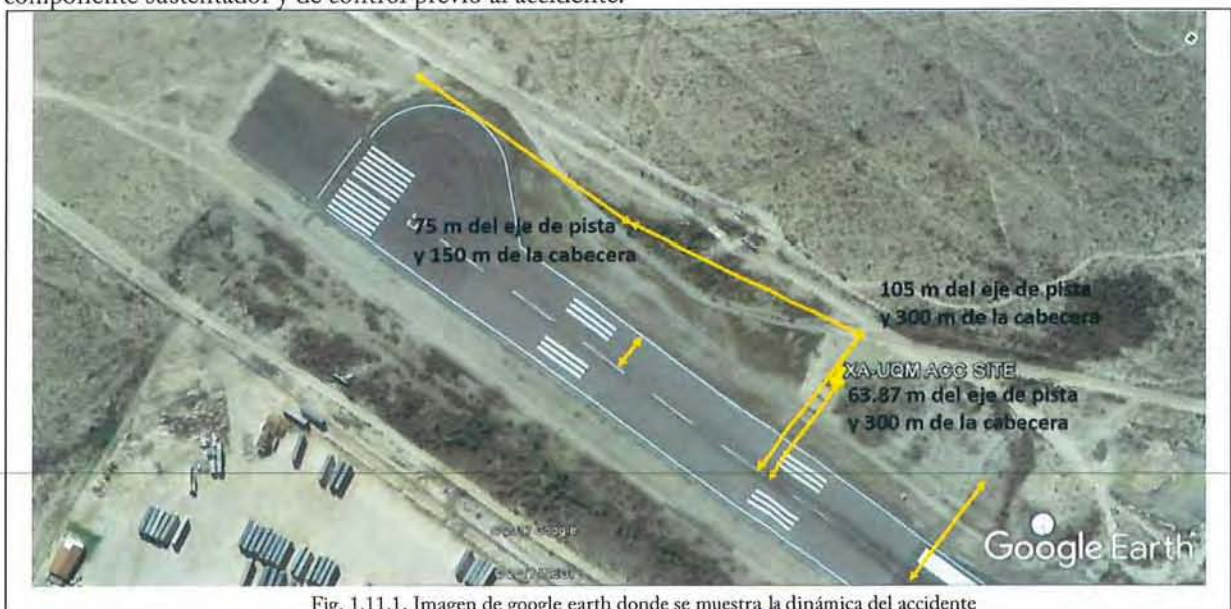
La aeronave rodó fuera de la superficie de pista<sup>5</sup> de 590 metros antes de detenerse totalmente, la secuencia del accidente se muestra en la imagen 1.11.1.

Fig. 1.11.1. Imagen de google earth donde se muestra la dinámica del accidente

El toque con la pista se efectúa con un ángulo de 15 grados de diferencia con el eje longitudinal de la pista hacia la derecha del eje y a una distancia de 1,750 m del umbral de la cabecera 17, la aeronave realizó un toque brusco con la superficie de la pista, y vuelve a caer afuera de la superficie de la pista a 210 m del primer contacto y a una distancia de 40 m del eje de la pista, colapsa la pierna de nariz del tren de aterrizaje, continuando su desplazamiento de manera paralela a la pista por 590 m, deteniendo su desplazamiento debido a un montículo localizado a 258 m de la cabecera 35 y a 63 m del eje de la pista.

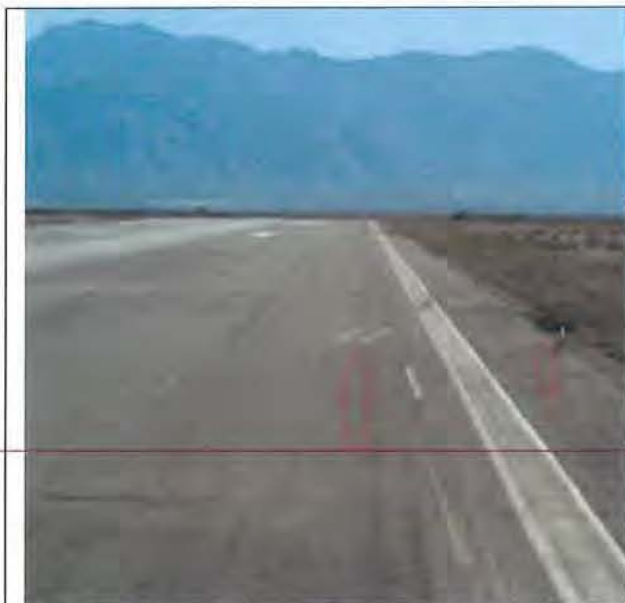
Fig. 1.11.1. Trayectoria de la excursión, con el umbral 35 al fondo

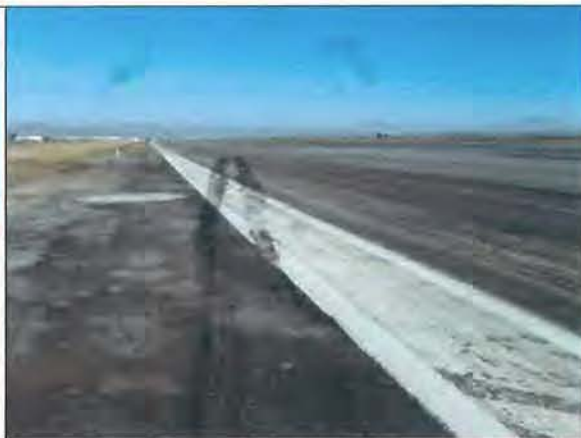
Fig. 1.11.1. Huella dejada por la pierna izquierda del tren de aterrizaje y la pierna de nariz
