# INFORME FINAL ACCIDENTE

**COL-14-10-GIA**

**Colisión contra terreno montañoso**

**Piper 31, Matrícula C-GSVM**

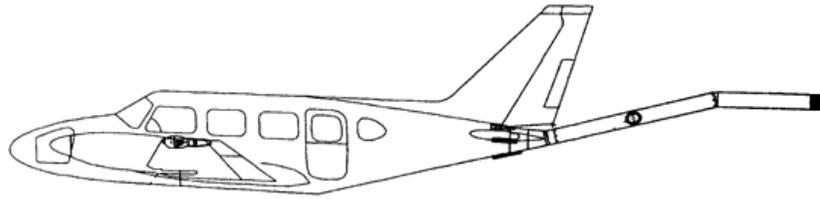
*Aspecto general de la aeronave accidentada y su equipo "stinger" instalado en la sección trasera para la operación de exploración aero geofísica.*

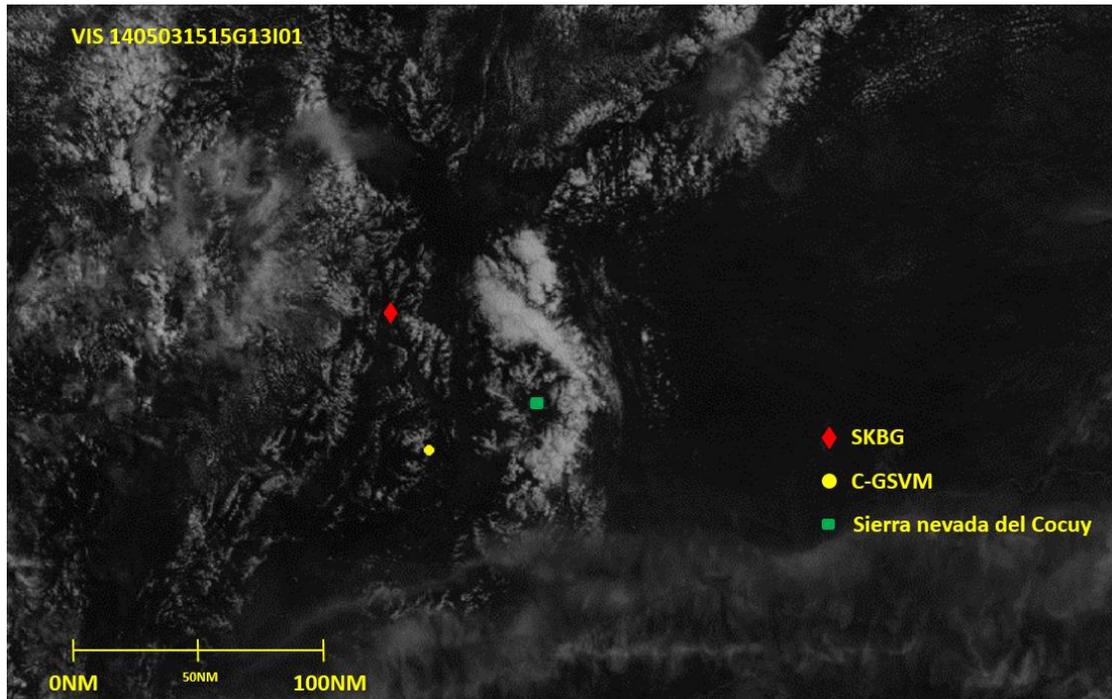
La imagen satelital en canal visible correspondiente a las 15:15UTC mostraba relativa presencia de nubosidad baja sobre la zona del accidente (amarillo). Al E de la posición del accidente (verde) a 20NM aproximadamente, extensa nubosidad orográfica se encontraba en desarrollo a barlovento de la cadena montañosa de la Sierra Nevada del Cocuy.

*Imagen satelital en canal visible (VIS), 03 de Mayo de 2014, 15:15UTC*

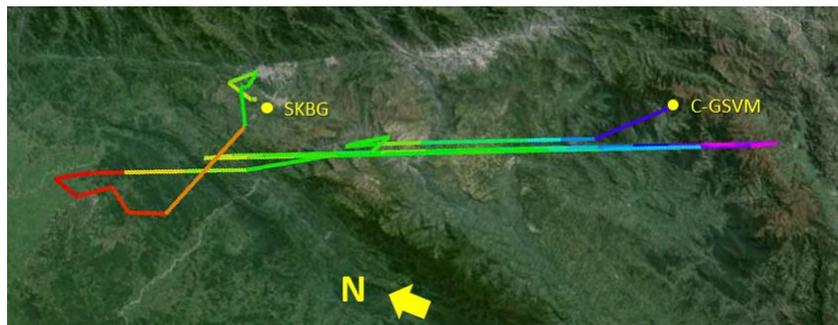
- Fecha y Hora: 03/05/2014, 15:21UTC
- Latitud: 6,26808
- Longitud: -72,9158
- Altitud: 3596mts
- Velocidad: 60KT
- Rumbo: 063°

*Traza de vuelo C-GSVM, registrada por el sistema de seguimiento satelital el día 03 de Mayo de 2014*

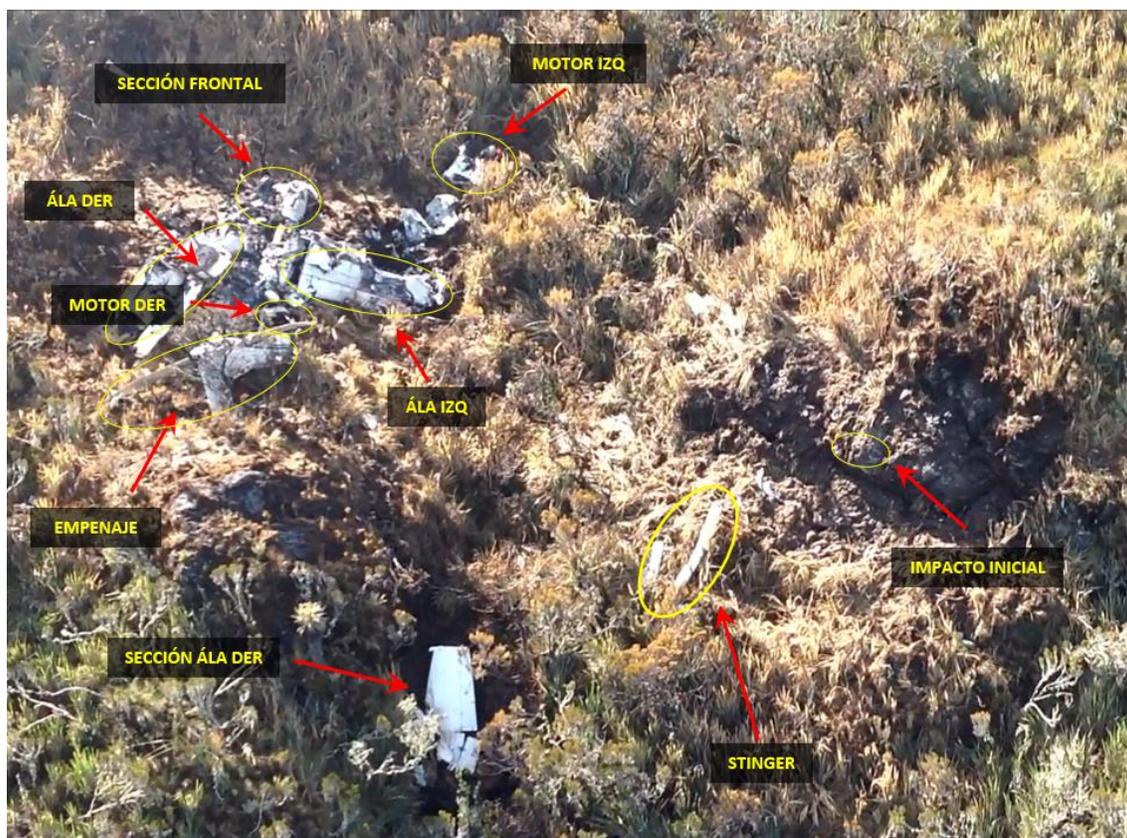
*Panorama general de identificación y ubicación de restos C-GSVM*

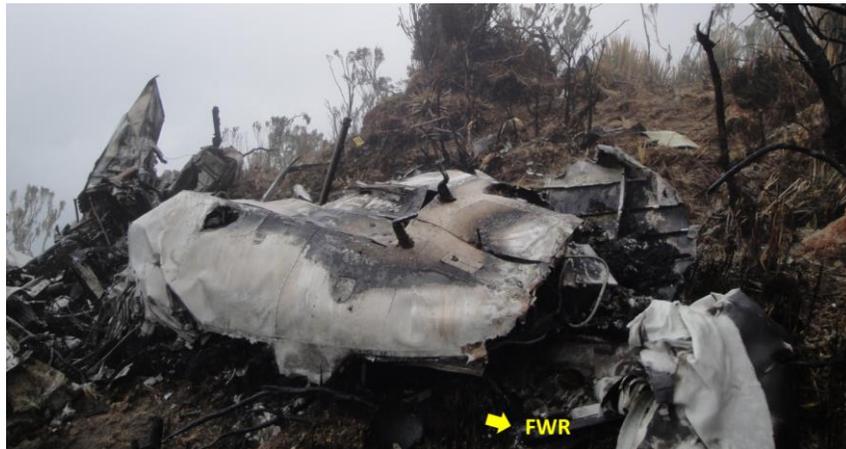
*Disposición final de la sección frontal C-GSVM*

- Se encontró en posición invertida con gran afectación por el fuego.
- Se identificaron los tubos pitot, que se encuentran ubicados en la parte ventral de la aeronave.
- La mayoría de los instrumentos y elementos en cabina presentaron alto grado de incineración sin facilidades para la identificación de posición de controles de mando ni indicaciones en instrumentos.
- No hubo evidencias de impacto frontal.
- No se encontró documentación técnica relevante a la aeronave debido a la incineración de gran parte de la sección de cabina.
- La aeronave disponía de equipos especializados para el levantamiento aerogeofísico, sin embargo dichos componentes resultaron severamente afectados por el fuego.

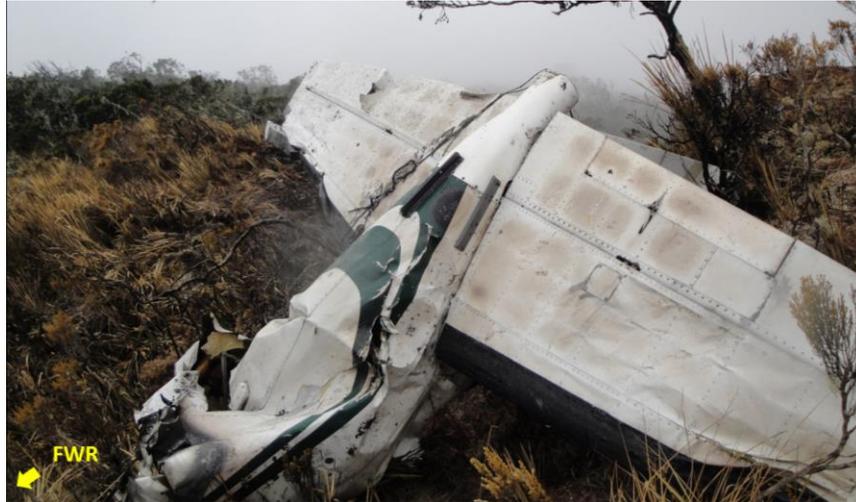
*Disposición final de la sección de empenaje C-G SVM*

- Fue la parte más íntegra con la menor afectación por acción del fuego.
- Presentó separación del stinger desde el anclaje al empenaje.
- Golpes y abolladuras menores en los estabilizadores verticales y horizontales sin separación al empenaje.
- Deformación torsional en el punto de unión del empenaje y la sección de estabilizadores.

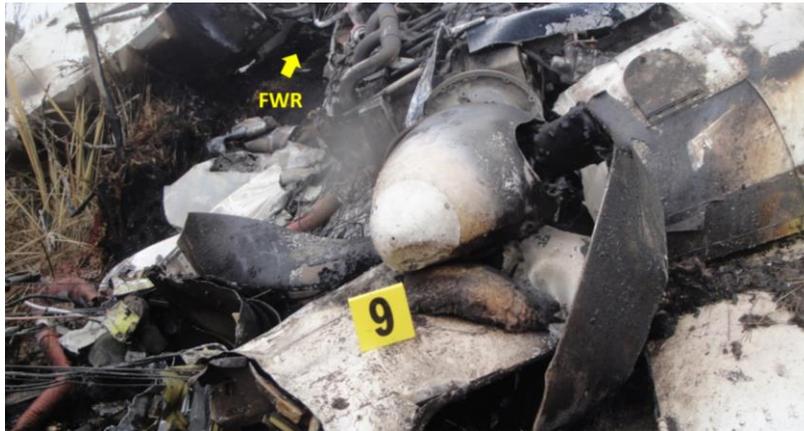
*Disposición final del motor derecho C-GSVM*

- Se encontró en posición normal (No invertido). Presentó volcamiento a consecuencia de la inclinación del terreno.
- No se evidenciaron roturas en su cárter de potencia o separación de cilindros.

- La hélice se encontró unida al flanche del cigüeñal.
- Ambas palas se encontraban deformadas en forma de rulo a través de la longitud de las mismas con evidencias de rotación y producción de potencia al momento del impacto.

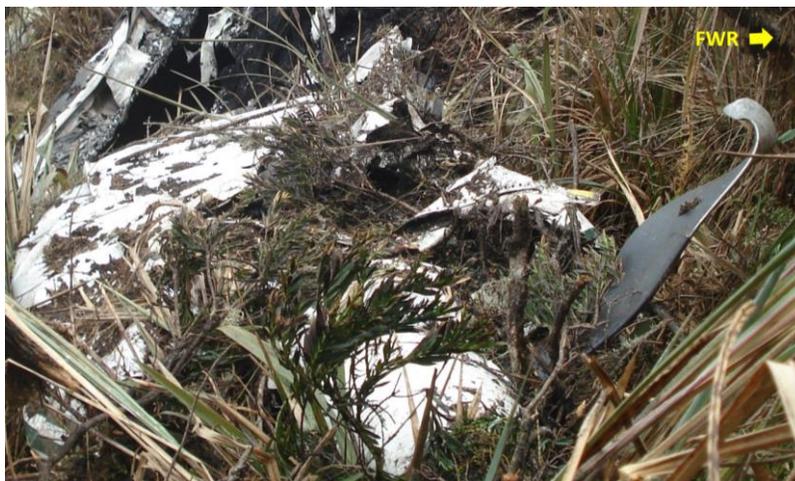
*Disposición final del motor izquierdo C-GSVM*

- Se encontró en posición invertida y separado 2mts de la estructura del ala izquierda.
- No se evidenciaron roturas en su cárter de potencia o separación de cilindros.
- La hélice se encontró unida al flanche del cigüeñal.
- Ambas palas se encontraban deformadas ligeramente con evidente separación de la punta de una de las palas, lo que evidenció la rotación al momento del impacto contra el terreno.

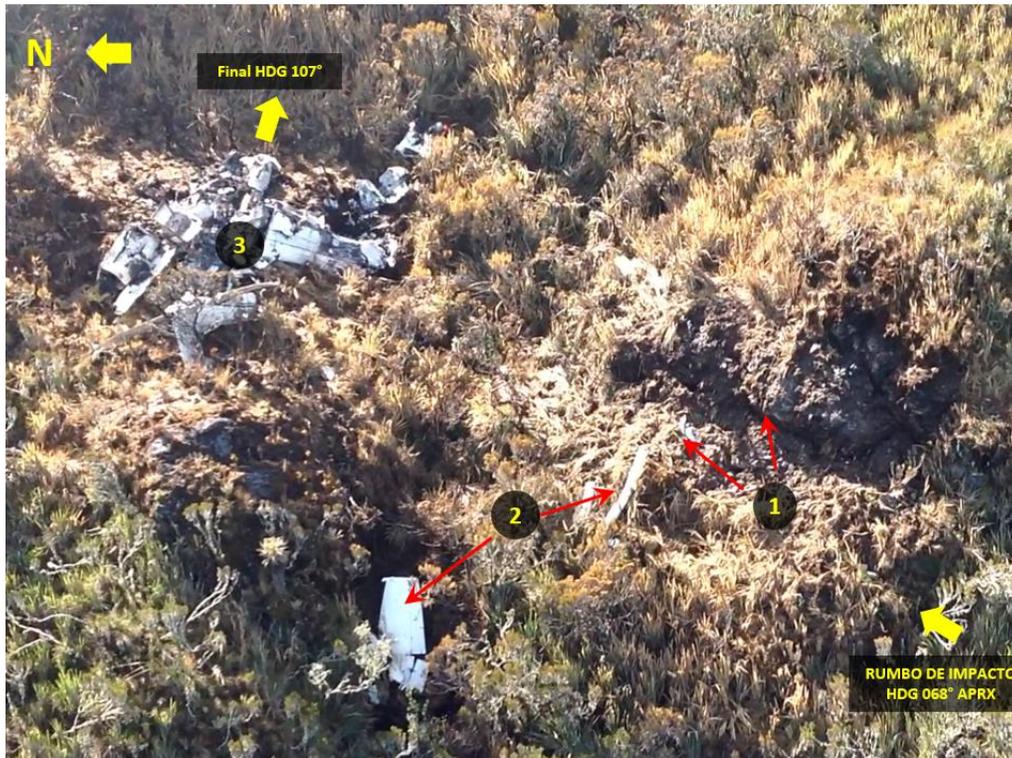
El impacto inicial fue identificado por las marcas de transferencia de pintura de la aeronave sobre una pared rocosa (1) ubicada en coordenadas  $N06^{\circ}16'08''$   $W 072^{\circ}53'23.3''$  con una elevación de 12.217ft y un rumbo de impacto aproximado de  $068^{\circ}$ .

1. La aeronave colisiona con contra el perfil montañoso en actitud de ascenso pronunciada con cierto viraje hacia la izquierda.
2. Se desprende el stinger y la sección del plano derecho que cae montaña abajo.
3. La punta del plano izquierdo colisiona contra el terreno produciendo un pivote que ocasiona el volcamiento de la aeronave.
4. Se produce fuego post impacto.
5. El motor derecho se vuelca debido a la inclinación del terreno, quedando en posición normal y encima del fuselaje.

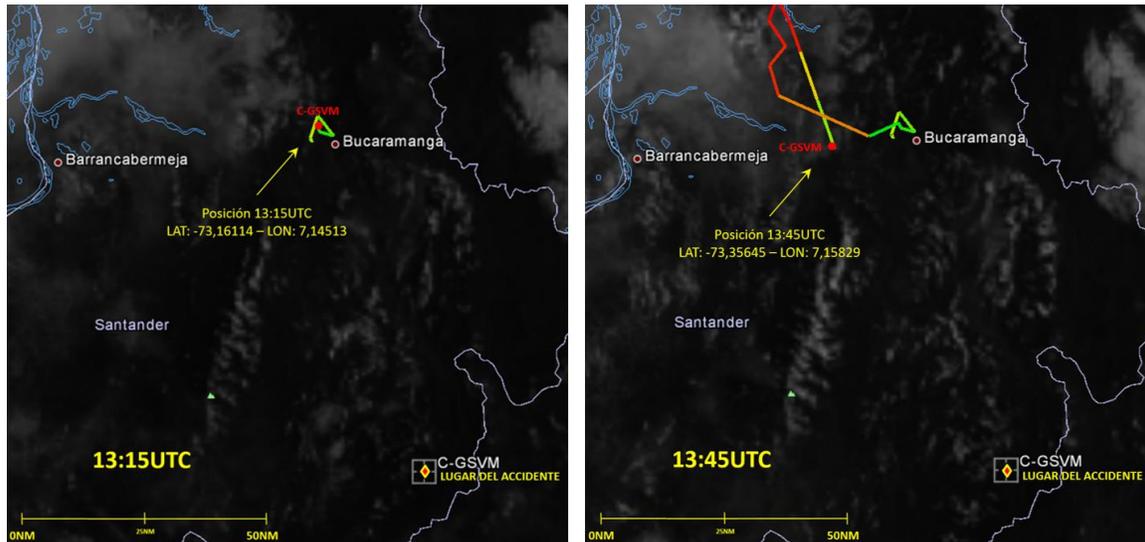
A las 13:15UTC, posterior a su despegue, se observa la aeronave iniciando un viraje por la derecha en ascenso por la ciudad de Bucaramanga a 5460pies de altitud. Las condiciones meteorológicas en el lugar del accidente eran favorables con nubosidad escasa. A las 13:45UTC después de un sobre vuelo rasante por la zona NW del aeródromo SKBG, la aeronave se incorpora en el trazado L10010:00 con rumbo 160° y 4290pies de altitud. Las condiciones a ésta hora prevalecían relativamente buenas, evidenciando el crecimiento gradual de nubosidad en las zonas montañosas.

*Posiciones del C-GSVM georreferenciadas con la evolución nubosa (13:15UTC y 13:45UTC)*

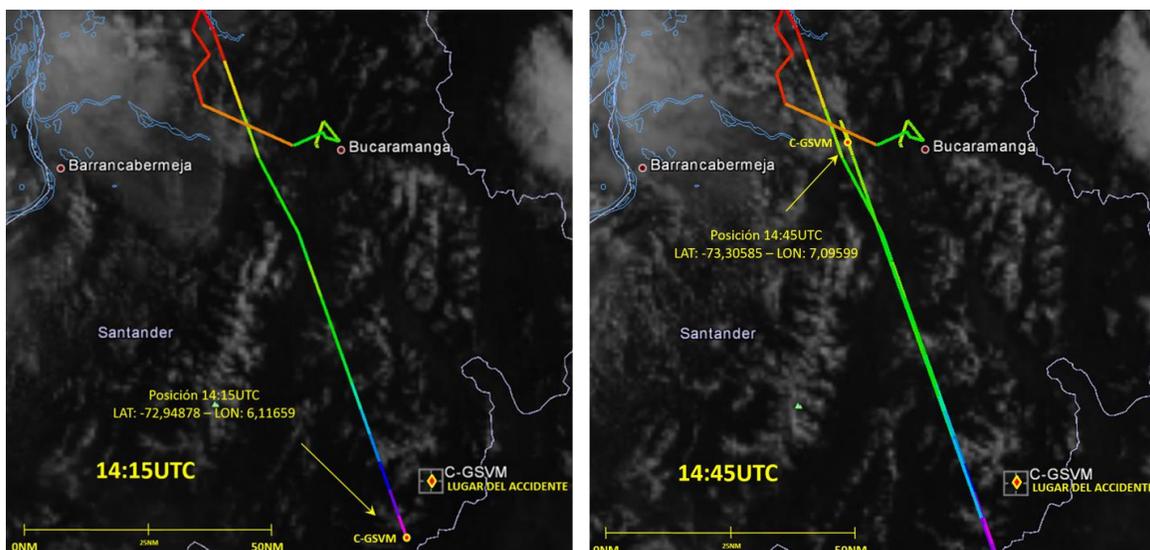
A las 14:15UTC, la aeronave completó el trazado L10080:00 hacia el S, y una vez terminado a 13600pies de altitud, retornó en contra rumbo  $340^{\circ}$  para efectuar el trazado L10070:00, quedando a una distancia de 14.5NM del sitio del accidente. Las condiciones meteorológicas continuaban con una gradual formación nubosa de montaña.

A las 14:45UTC, la aeronave realiza el trazado L10070:00 hacia el N con 3700pies de altitud, y una vez termina, efectúa viraje por la derecha para realizar el trazado L10120:00 hacia el S con rumbo  $160^{\circ}$ . En ese momento las condiciones meteorológicas continuaban evolucionando y para esta hora, en el sitio del accidente, dichas condiciones se tornaban más densas con una apreciable formación de nubosidad baja de montaña.

*Posiciones del C-GSVM georreferenciadas con la evolución nubosa (14:15UTC y 14:45UTC)*

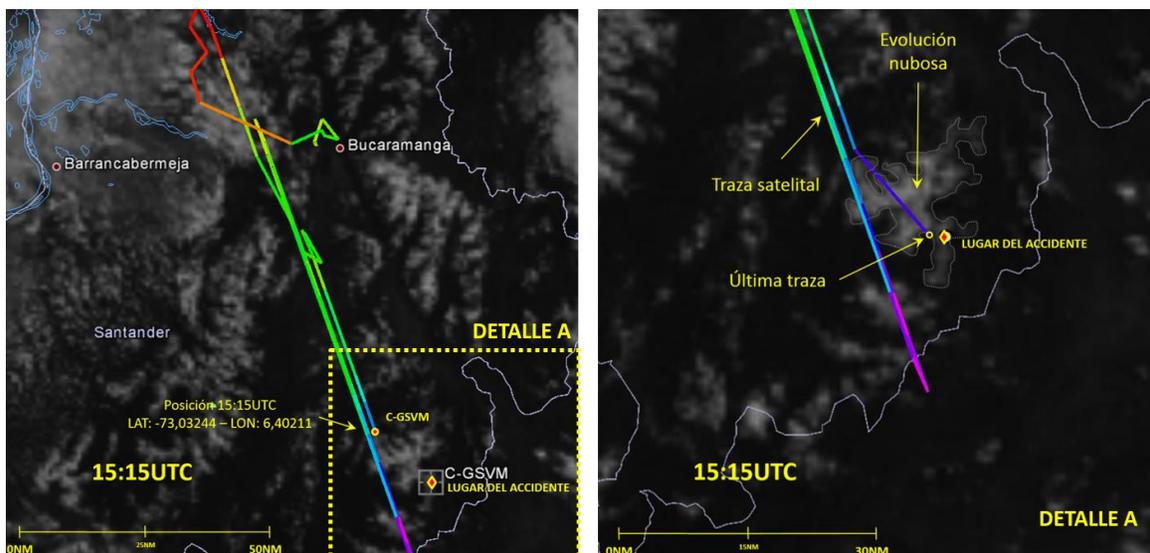
A las 15:15UTC, ocho (8) minutos previos a la ocurrencia del accidente, la aeronave continuaba con su rumbo  $160^{\circ}$  hacia el S para completar el trazado L10120:00 con una altitud registrada de 9500pies. Las condiciones meteorológicas se encontraban, como en las horas precedentes, en continua evolución y para esta hora ya se observaban acentuadas en gran proporción a las laderas montañosas, situación predecible, típica del comportamiento meteorológico de brisa valle - montaña en horas matutinas. Siguiendo el trazado del comportamiento de vuelo de la aeronave C-GSVM, la aeronave efectuó una desviación hacia la izquierda de su rumbo  $160^{\circ}$ , y al realizarlo, ingreso al conglomerado nuboso registrando una última traza con rumbo  $063^{\circ}$  y una altitud de 11800ft, situación que hace muy probable la pérdida de referencia visual VFR del piloto al entrar en condiciones IMC.

Última posición del C-GSVM georeferenciada con la evolución nubosa (15:15UTC)

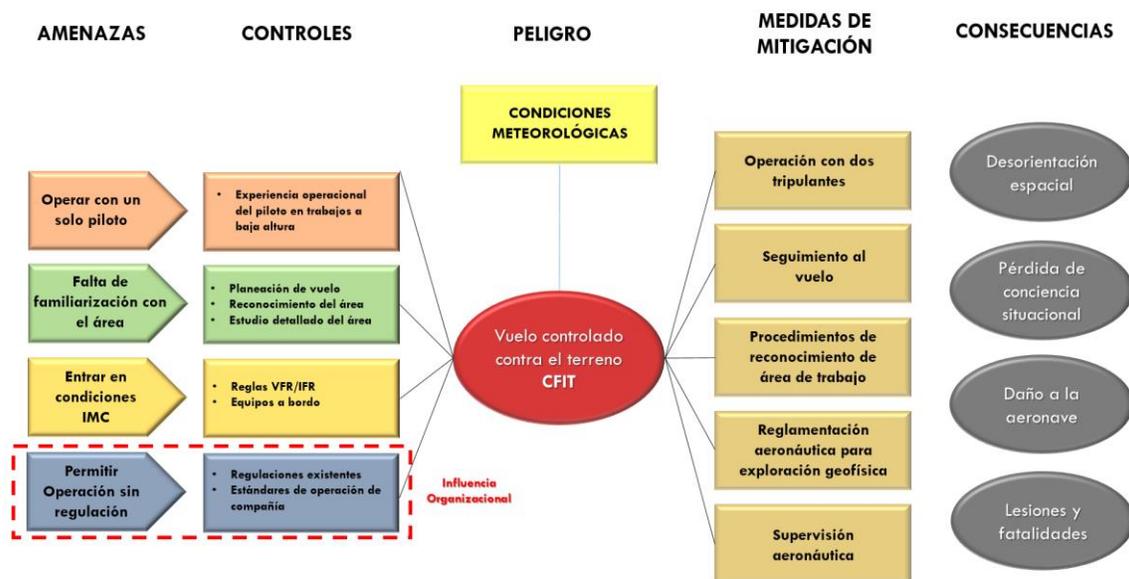
Diagrama del modelo Bow-tie aplicado al accidente C-GSVM

Para este accidente, la evolución de las condiciones meteorológicas reinantes representaban un peligro. Este tipo de peligros en la aviación es posible controlarlos teniendo en cuenta las limitaciones que impone dichas condiciones tanto en la planificación previa al vuelo, como durante el vuelo.

El piloto decidió continuar el vuelo rasante con presencia de condiciones meteorológicas de nubosidad baja en evolución. El hecho de volar con un solo piloto al mando bajo estas condiciones debería ser sopesado por la experiencia del piloto. La experiencia del piloto contemplaba la comprensión de terreno agreste vs condiciones meteorológicas existentes. Quizá, las experiencias en vuelos anteriores hayan sido exitosas aun cuando las condiciones meteorológicas era deficientes, pero es altamente probablemente que al encontrarse con estas condiciones en el vuelo, lo llevaron a subestimar los riesgos que generaba volar este tipo de condiciones.
