AERONÁUTICA CIVIL
UNIDAD ADMINISTRATIVA ESPECIAL
5001 - 173

Grupo de Investigación de
Accidentes e Incidentes aéreos

INFORME FINAL ACCIDENTE

COL-14-34-GIA
Pérdida de Control en Vuelo
Piper Navajo PA-31, Matrícula HK-4464
Diciembre 03 de 2014
Mariquita, Tolima – Colombia

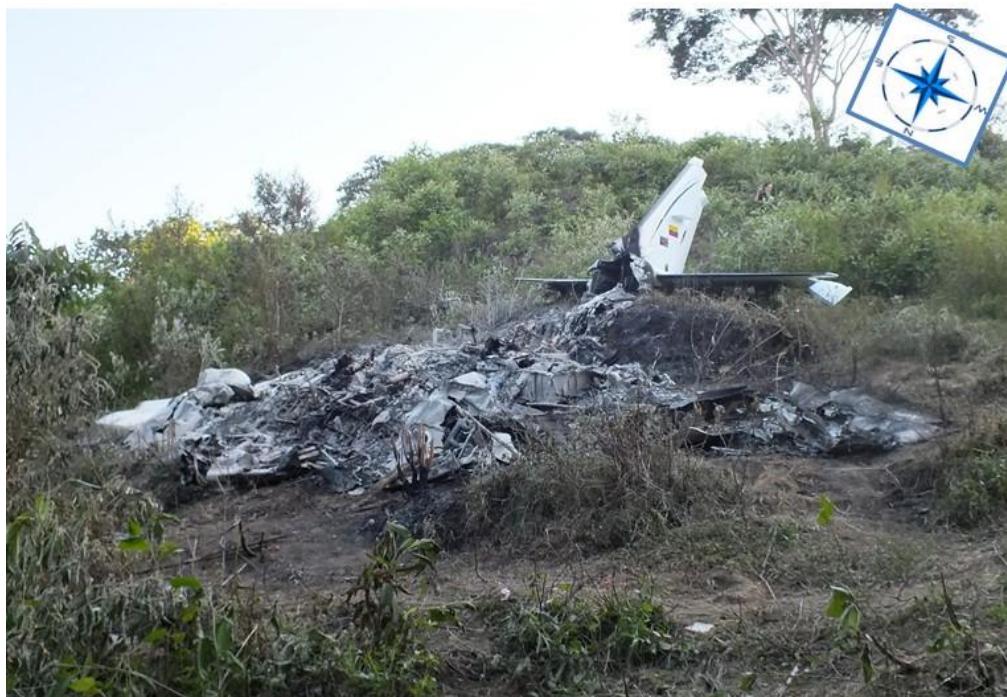
Condición final de la aeronave HK4464

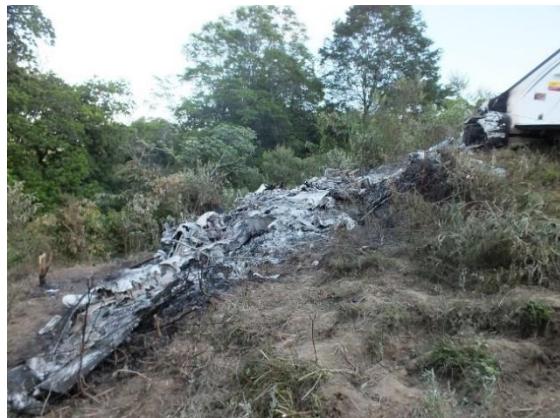
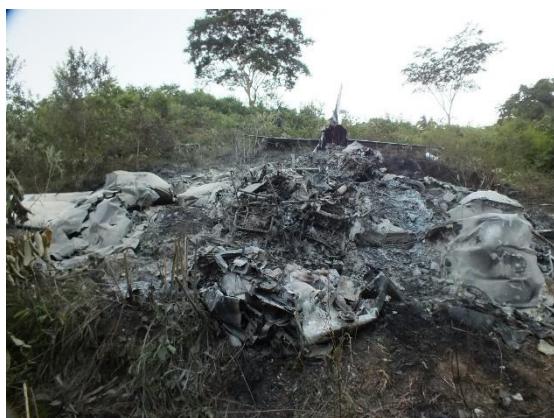
Como resultado del impacto y el fuego posterior al accidente, la aeronave HK4464 quedó totalmente destruida e incinerada, a excepción del empennaje y la punta del plano derecho.

Vista Lateral y Frontal HK4464

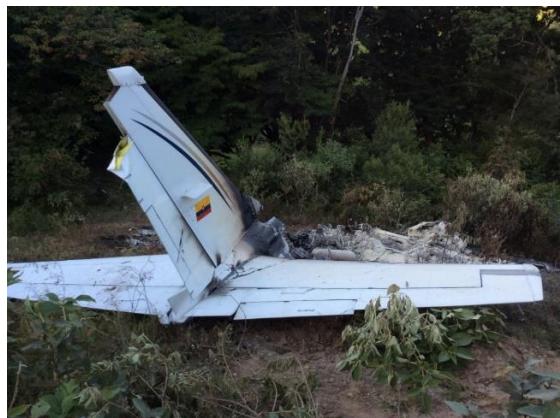
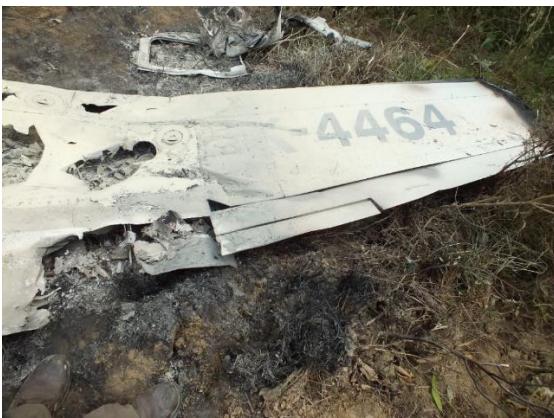
Empenaje y Punta del Plano Derecho HK4464

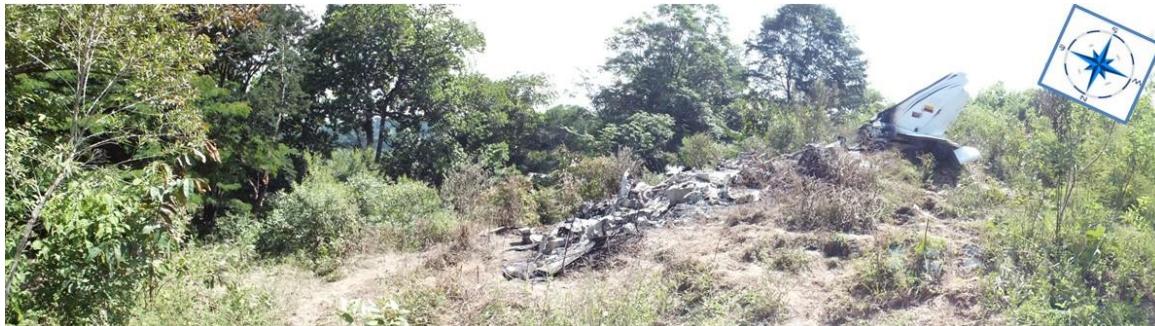
Con base en la dinámica de impacto, se pudo evidenciar que la aeronave impactó con alto ángulo respecto al terreno y baja velocidad; es decir el patrón de restos evidenciado fue de tipo circular.

Posición final de la aeronave HK4464

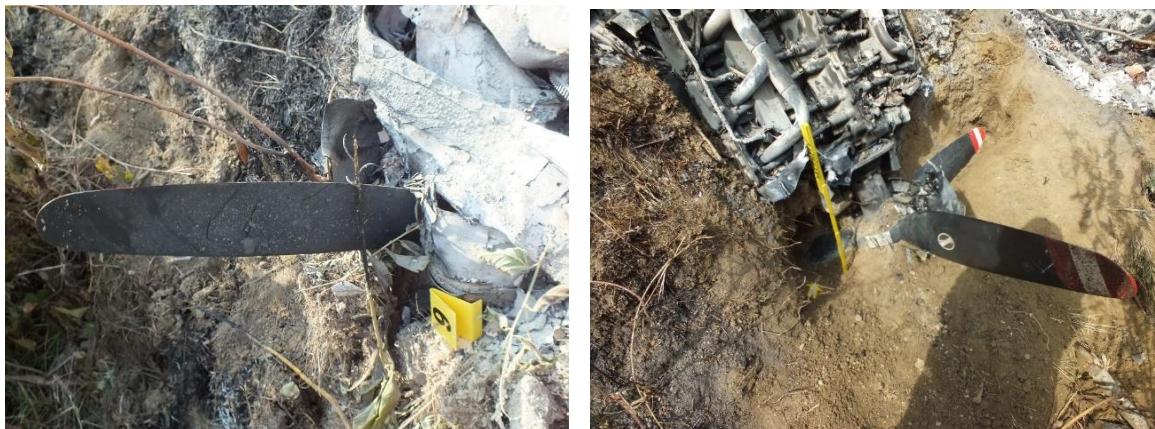
⁹ Posición perfilada: ocurre cuando la hélice se lleva a la condición de menor resistencia al avance de acuerdo al procedimiento estipulado manual de vuelo de cada aeronave.

Motor Derecho (R) Incrustado en el Terreno / Palas en Posición Perfiladas

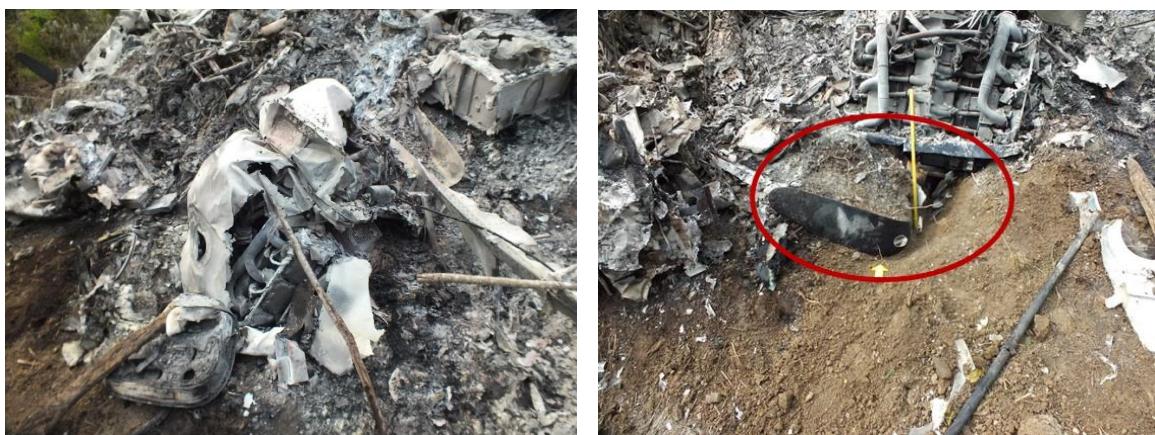
Motor Izquierdo (L) Incrustado en el Terreno / Rulo de la Hélice con Signos de Potencia

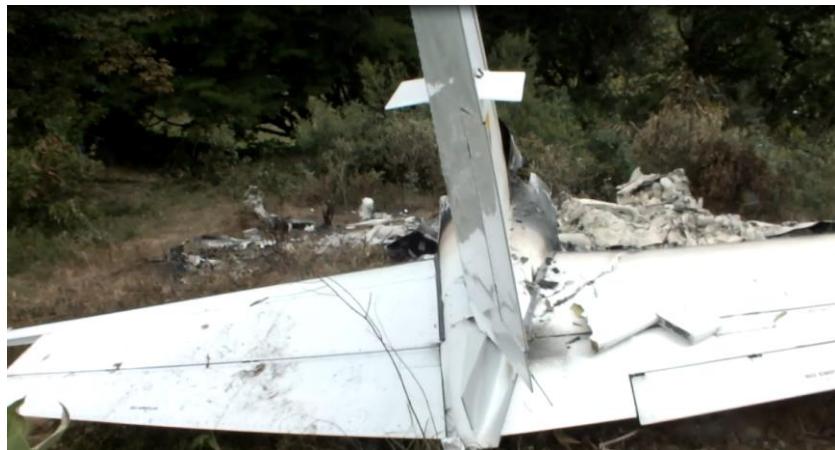
Timón de Dirección: En posición hacia el costado Derecho / Trim en posición Neutral

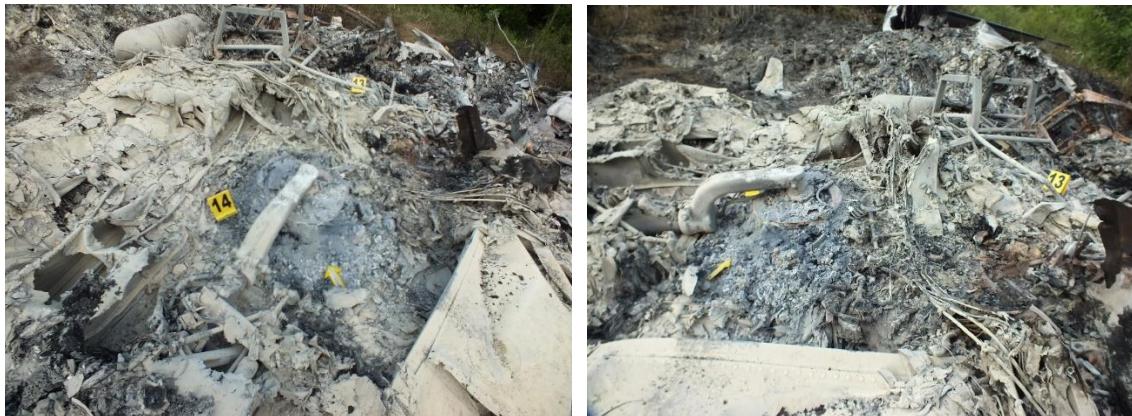
Trenes Principales: Derecho (#14) Izquierdo (#13) Retractados

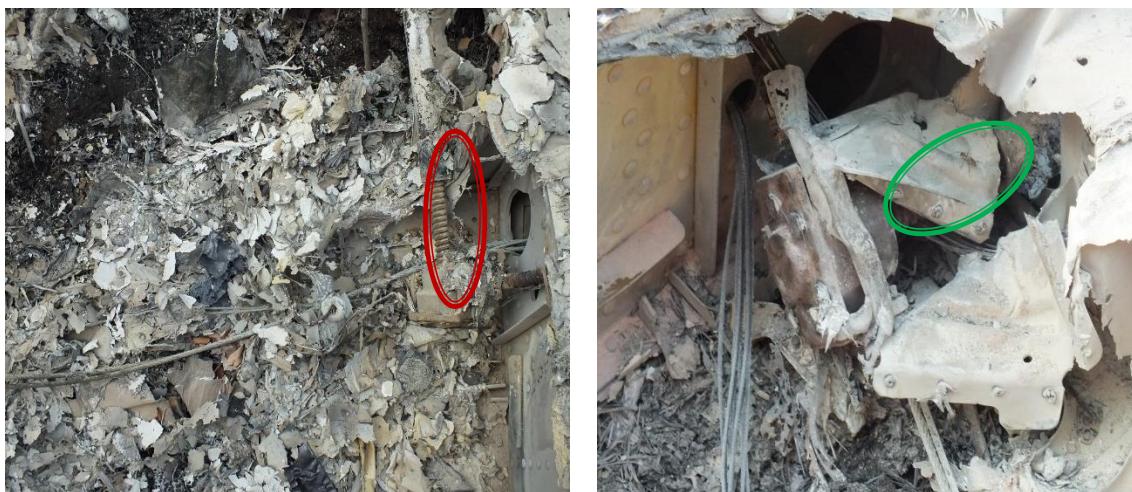
Tornillos Sin Fin: Flap Derecho (R) Color Rojo / Flap Izquierdo (L) Color Verde En Posición Arriba

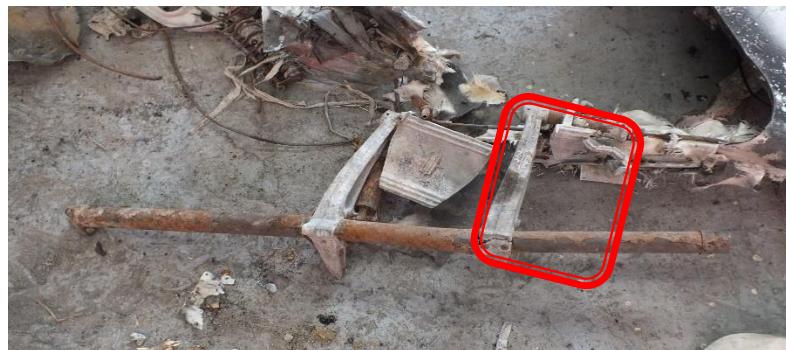
Pedal Derecho en Posición de Máxima Deflexión Adelante

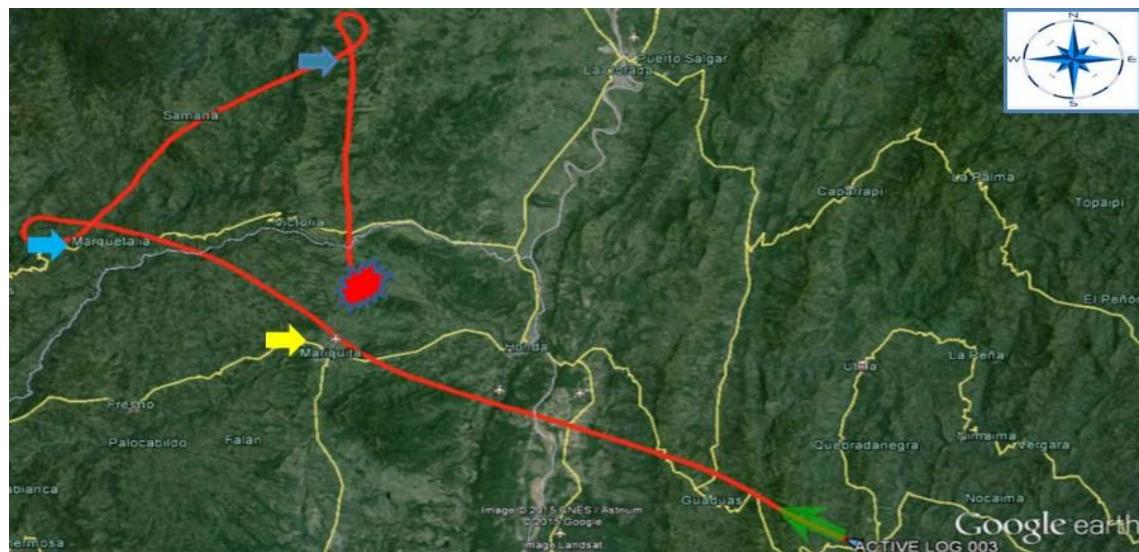
Traza extraída del GPS de la aeronave HK4464
