INFORME FINAL

No. 563

Hawker Beechcraft B 200

MATRÍCULA LV-CNT

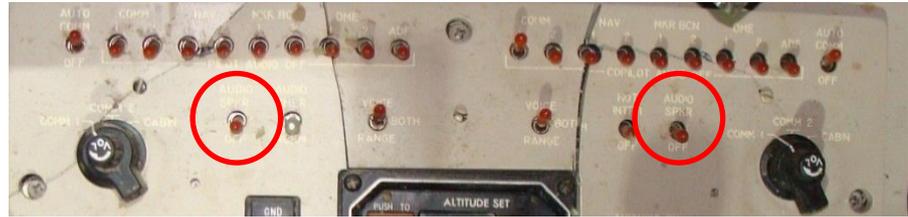
FIG 4

de aviso. Este hecho se puede entender, ya que se encontraron interruptores de control de audio inhibida para la parte de los pasajeros, tanto del lado piloto como del lado copiloto.

Se aprecian los dos interruptores marcados en círculo rojo, para inhibir el audio de los pasajeros.

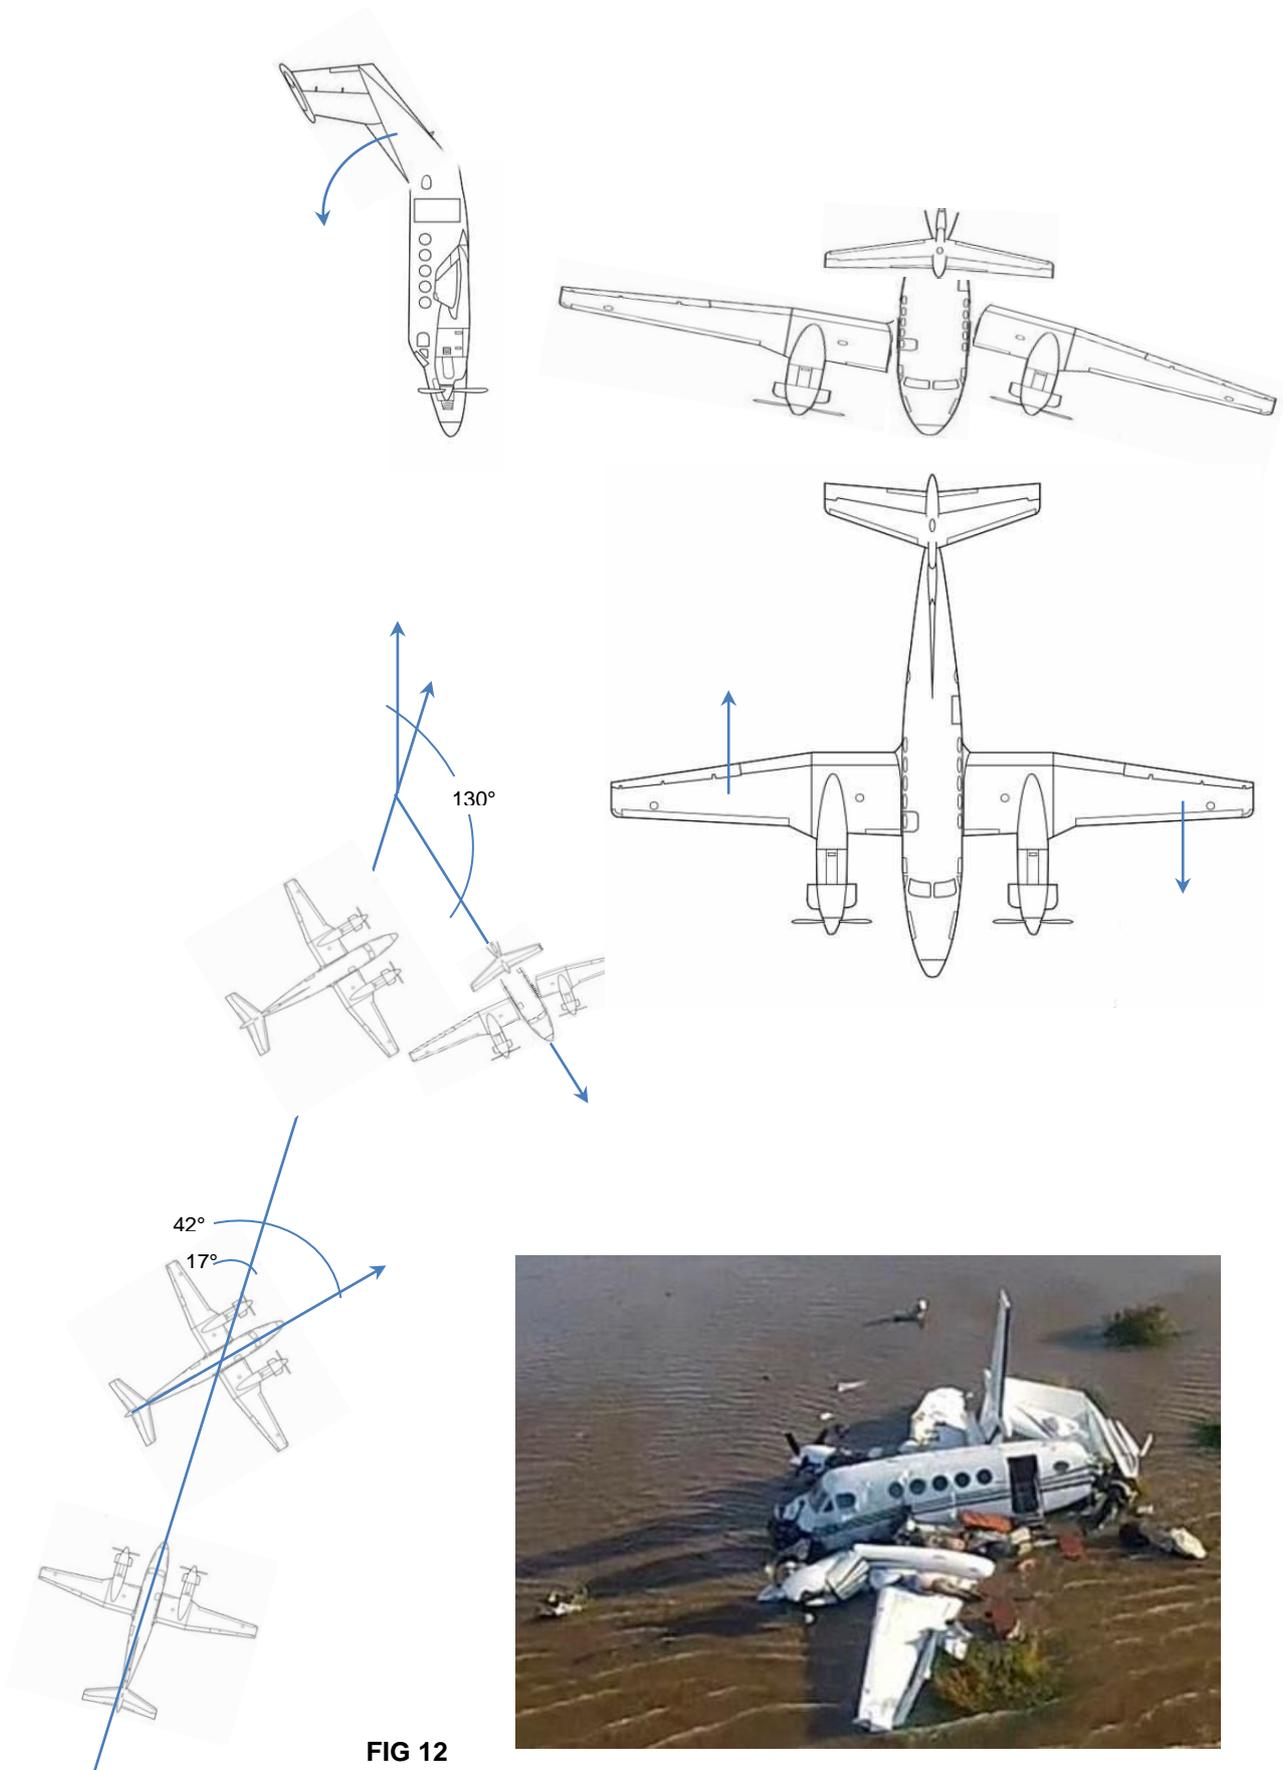
FIG 12

El lugar donde se desgarró la cola, es donde va ubicado el transmisor de emergencia ELT (Emergency Locator Transmitter). Debido a la violencia del impacto, pudo ser expulsado de su lugar de instalación y arrancadas sus conexiones eléctricas, ya que el mismo no pudo ser encontrado.

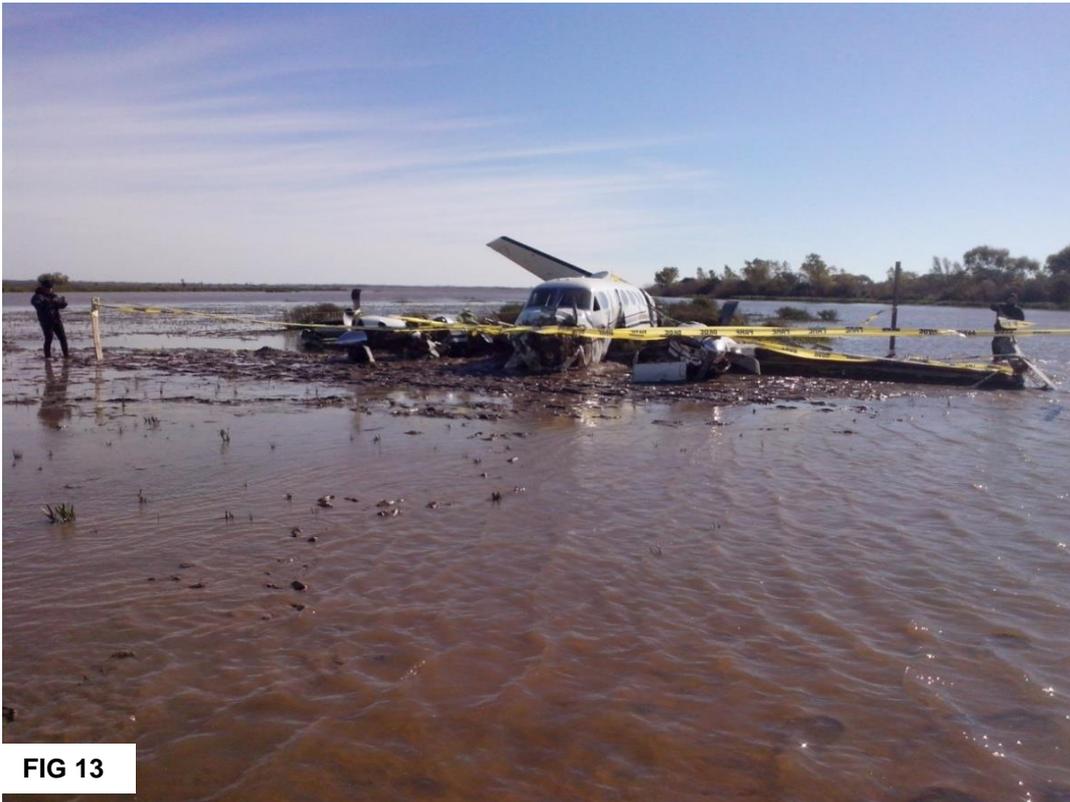
FIG 13

Posición final de la aeronave sobre el lecho del Rio de la Plata.

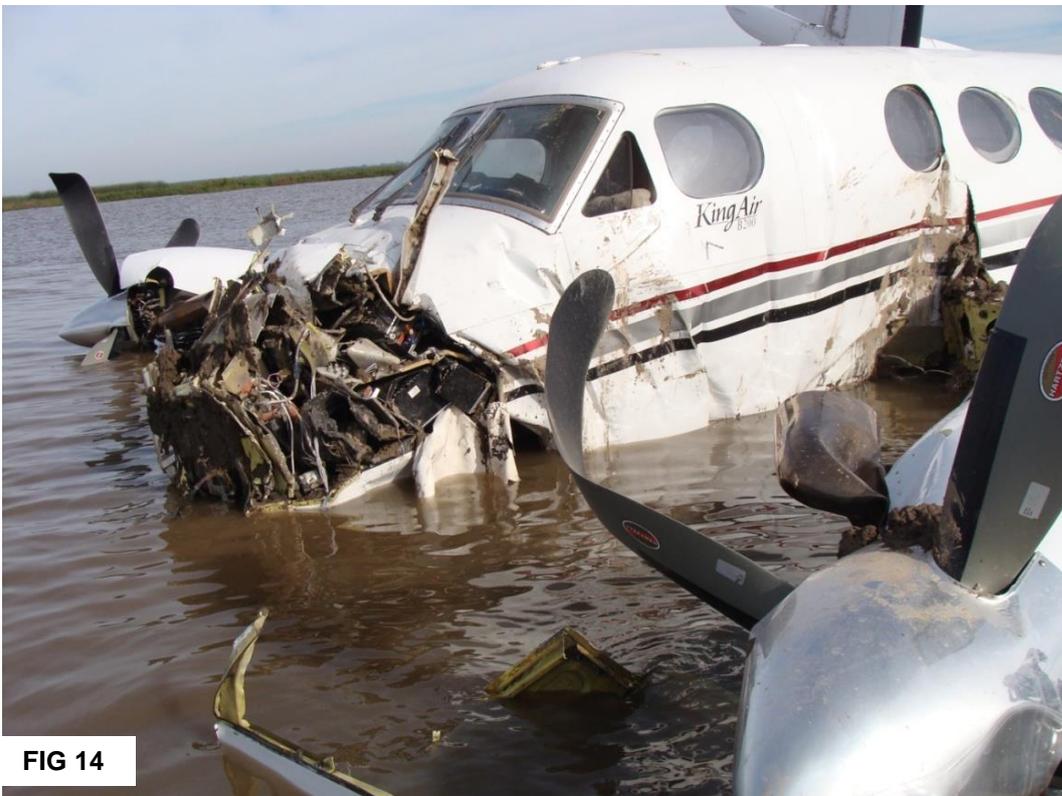
FIG 14

La aeronave resultó con graves daños, con desprendimiento del semiplano izquierdo y la sección de cola. El fuselaje y los motores sufrieron deformaciones severas.

Vista de daños de la nariz y motores de la aeronave.

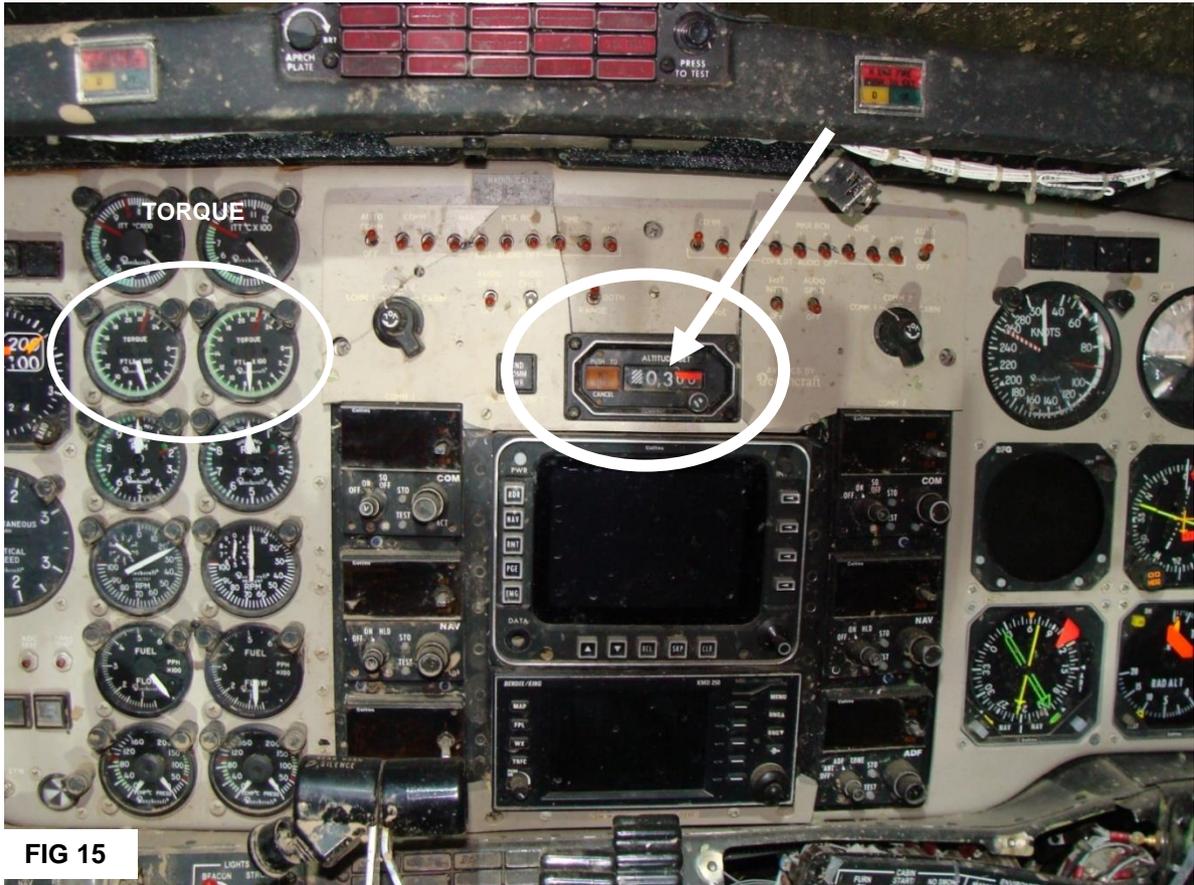
FIG 15

1.12.2 El altitud alert estaba seleccionado en 300 pies.(Ver fig. 15)

El radio altímetro del piloto, no se pudo determinar si estaba en funcionamiento, ya que era digital y con pantalla display, no pudiéndose recuperar nada, debido a su destrucción total. Del lado del copiloto existía otro radio altímetro que estaba seleccionado en 1.000 pies.
