# RAPORT KOŃCOWY

WYPADEK 0981/14

STATEK POWIETRZNY – Samolot Piper PA-31P Pressurized Navajo, N11WB.

DATA I MIEJSCE ZDARZENIA – 5 lipca 2014, Topolów, gmina Mykanów k/Częstochowy

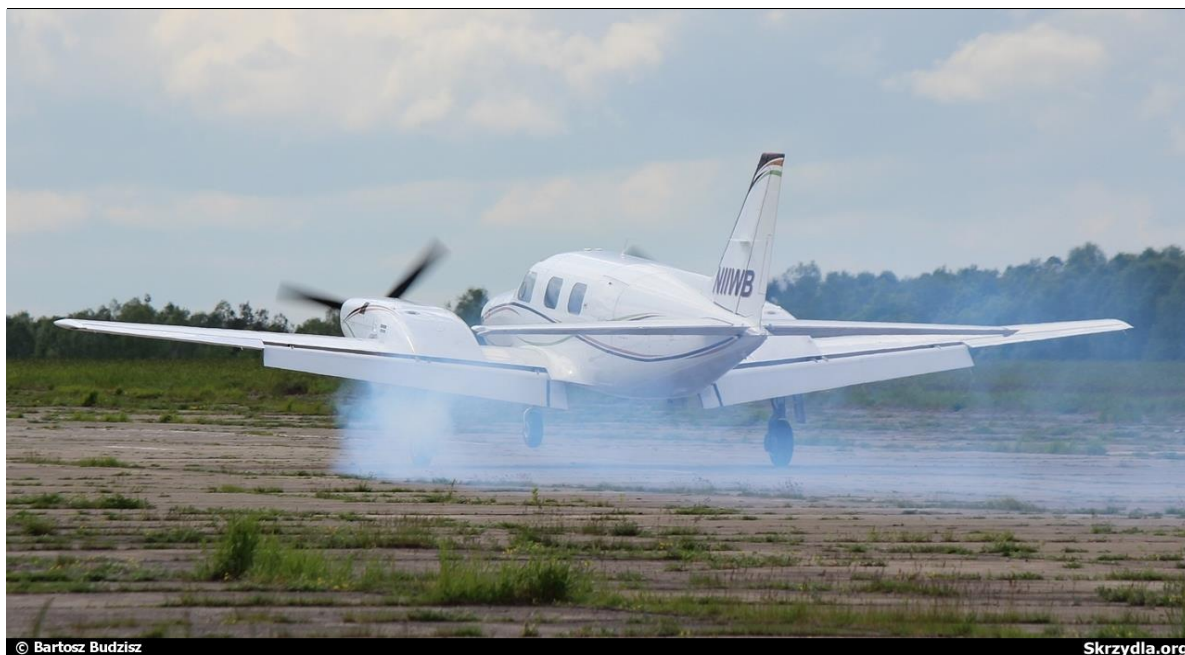
5 – Samolot Piper PA-31P N11WB sfotografowany 13 maja 2014 r. podczas lądowania na lądowisku Rudniki. Zwraca uwagę silne dymienie z lewego silnika, świadczące o jego defekcie. Drzwi kabiny jeszcze w stanie oryginalnym (kabina ciśnieniowa) – tj. przed przeróbką samolotu na wariant do wywożenia skoczków spadochronowych, dokonaną w drugiej połowie maja 2014 r. [fot. Bartosz Budzisz, Skrzydła.org].

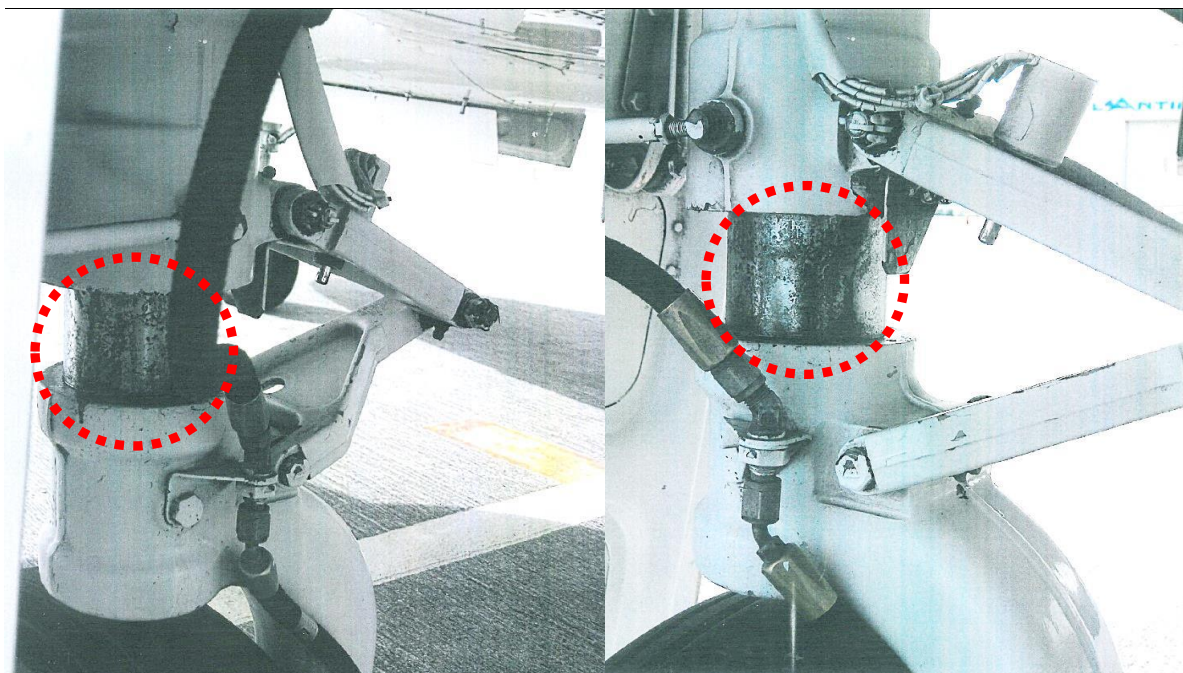
6, 7 – Lewe i prawe podwozie główne samolotu z objawami znacznie zaawansowanej korozji [fot. via OMEGA].

Zauważalna zaawansowana i rozległa korozja podwozia (p. fot. 6 i 7) mogła być spowodowana dłuższym postojem samolotu w wodzie o głębokości ok.50-60 cm (np. na lotnisku dotkniętym powodzią, co nie mogło mieć miejsca w Polsce).

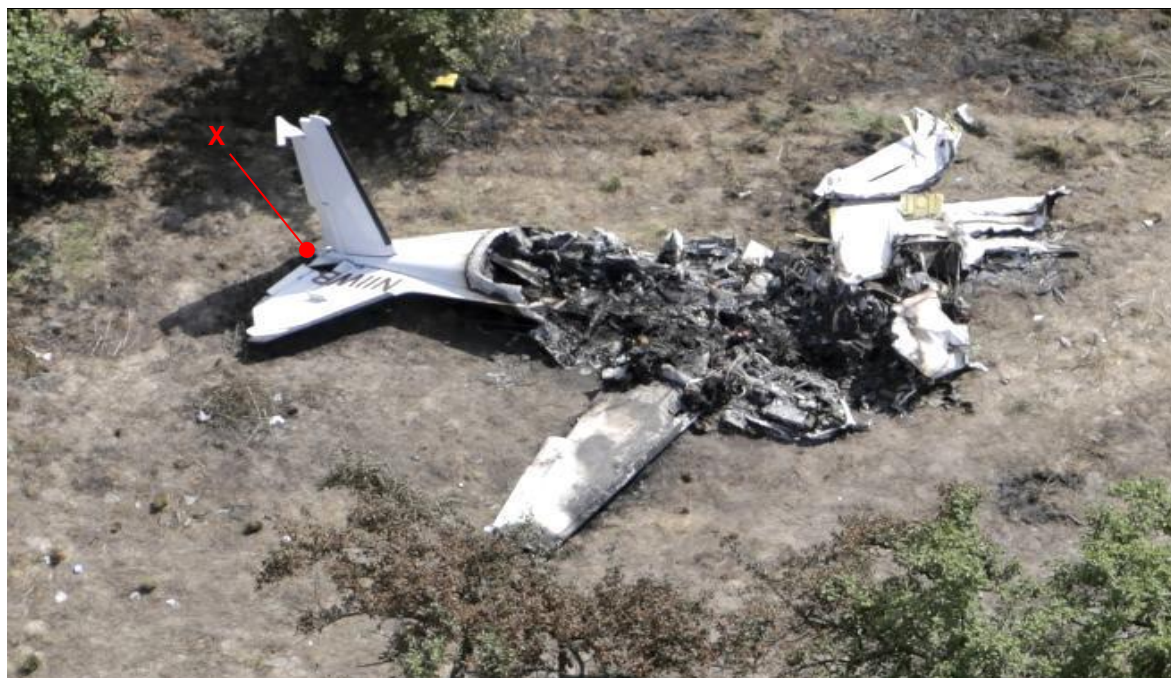
12- Samolot Piper PA-31P N11WB na miejscu wypadku sfotografowany w dniu 6 lipca 2014 r. w godzinach porannych. Kadłub z wypaloną kabiną odłamany od skrzydeł leży na prawym boku. Prawa kłapa niewidoczna, podwinięta pod prawe skrzydło [fot. TVN24/internet].

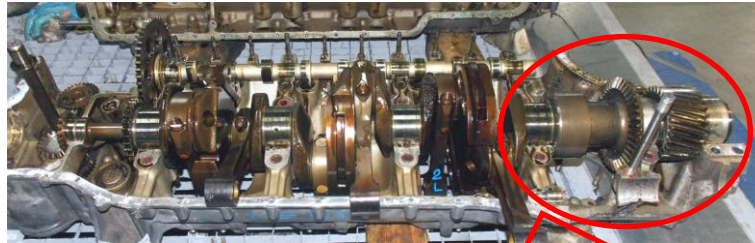
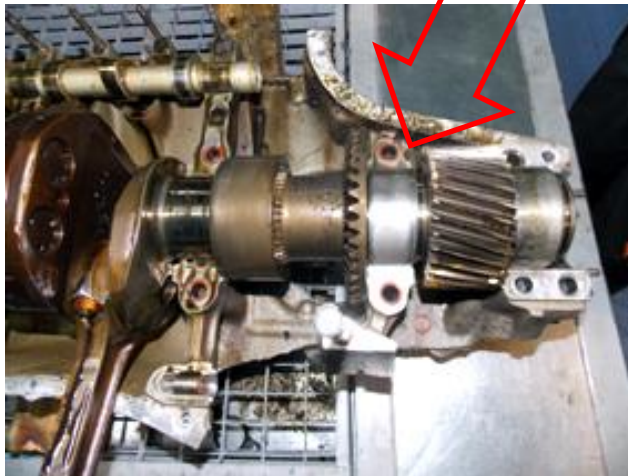
17, 18- Przekładnia silnika lewego

Widok wału korbowego i elementów przekładni zębatej połączonych z wałem korbowym silnika lewego

Wałek napędowy przekładni zębatej silnika lewego prawidłowo zespolony z wałem korbowym silnika za pomocą wzdłużnego połączenia kołkowego (spełniającego rolę wpustu). W silniku prawym tuleja łącząca wał korbowy z wałkiem przekładni wysunięta na zewnątrz, co uniemożliwia przeniesienie momentu obrotowego z silnika na śmigło samolotu.

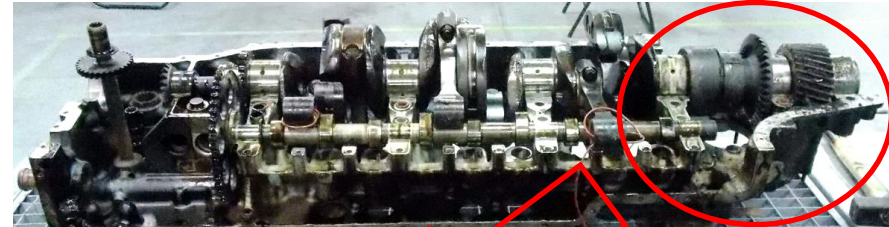
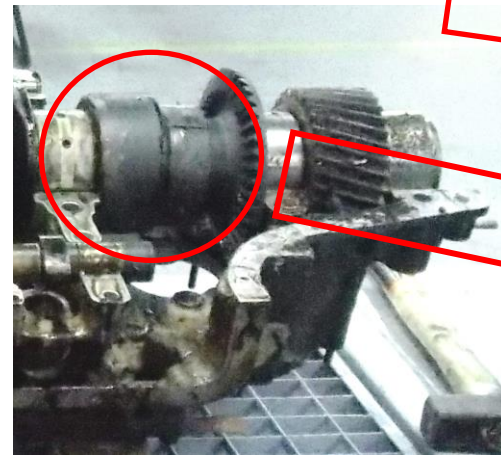
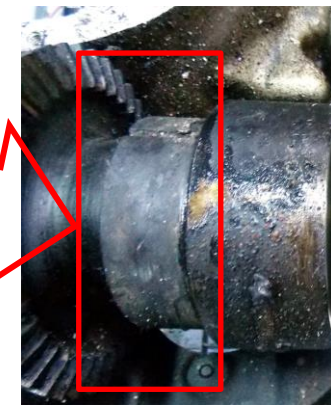
19, 20, 21- Przekładnia silnika prawego

Widok wału korbowego i elementów przekładni zębatej połączonych z wałem korbowym silnika prawego oraz wysuniętej tulei łączącej wałek przekładni z wałem korbowym

Tuleja widoczna na ilustracjach 23 i 26 mogła samoczynnie przemieścić się jedynie wskutek uszkodzenia wzdłużnego połączenia kołkowego, spełniającego funkcję klina. Zniszczone krawędzie rowków do osadzenia kołków w tulei (p. ilustracje 24 i 25), sprasowane opiłki materiału zarówno w rowkach końcówki wału korbowego jak i na jej ściankach wewnętrznych (ilustracje 27, 28) oraz znaczna ilość opiłków na ściankach wewnętrznych obudowy przekładni wskazują, że proces niszczenia połączenia przebiegał stosunkowo długo i mógł obejmować nawet kilkaset godzin pracy silnika. Całkowite zniszczenie kołków spowodowało wzajemne przemieszczanie się tulei względem wału korbowego i w konsekwencji znaczny wzrost temperatury obu współpracujących elementów wskutek tarcia. Ślady oddziaływania wysokiej temperatury są widoczne zarówno na tulei jak i na końcówce wału korbowego (p. ilustracje 24 i 25 oraz 27 i 28). Znaczny ubytek materiału w rezultacie jego ścierania spowodował wysunięcie się tulei i całkowite przerwanie przekazywania napędu z silnika na wał prawego śmigła samolotu.

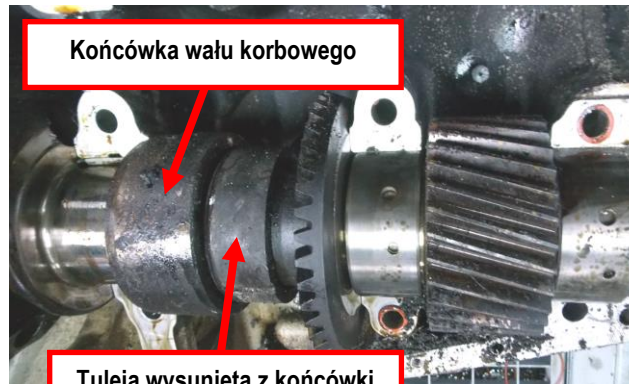
23 - Widok wałka napędowego przekładni z widoczną wysuniętą tuleją

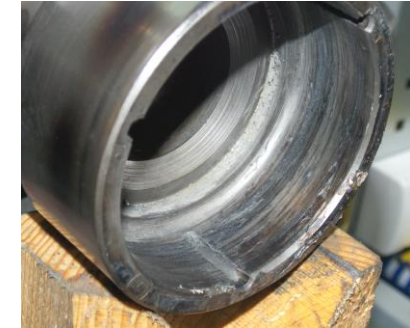
24 - Widok tulei z wielowypustem, w którym osadzony był wał napędowy przekładni. Widoczny rowek kołka

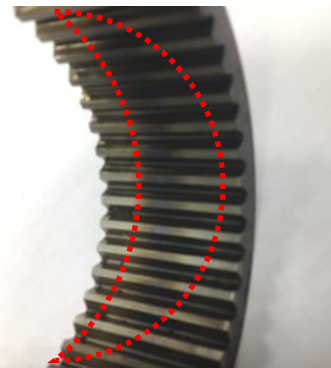
26 - Widok wewnętrznej części tulei, wielowypustu z widocznym śladem oddziaływania wysokiej temperatury

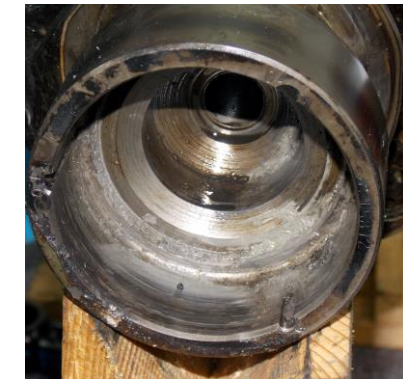
27, 28 - Końcówka wału korbowego z widocznymi głębokimi zatarciami, pozostałościami kołków wprasowanych w materiał wału korbowego i śladami oddziaływania wysokiej temperatury

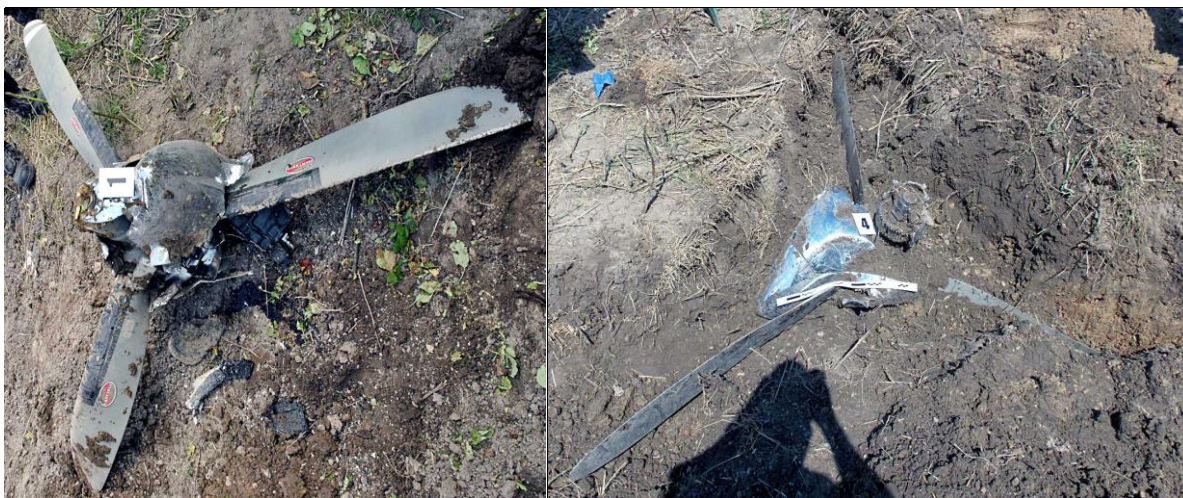
29, 30 - Widok śmigła lewego i wbitego w ziemię śmigła prawego odnalezionych na miejscu zdarzenia, widoczny również w obu przypadkach wał śmigła wyrwany z przekładni.

Śmigło lewe	Śmigło prawe
<ul style="list-style-type: none"><li>• bez śladów oddziaływania pożaru,</li><li>• uszkodzenia łopaty wskazujące na obracanie się śmigła w chwili kontaktu z przeszkodą,</li><li>• kąt ustawienia łopaty 21/23° (co odpowiada obrotom przelotowym)</li></ul>	<ul style="list-style-type: none"><li>• bez śladów oddziaływania pożaru,</li><li>• śmigło nie obracało się w chwili uderzenia w przeszkodę,</li><li>• w chwili zderzenia z ziemią łopaty śmigła ustawione w chorągiewkę</li></ul>

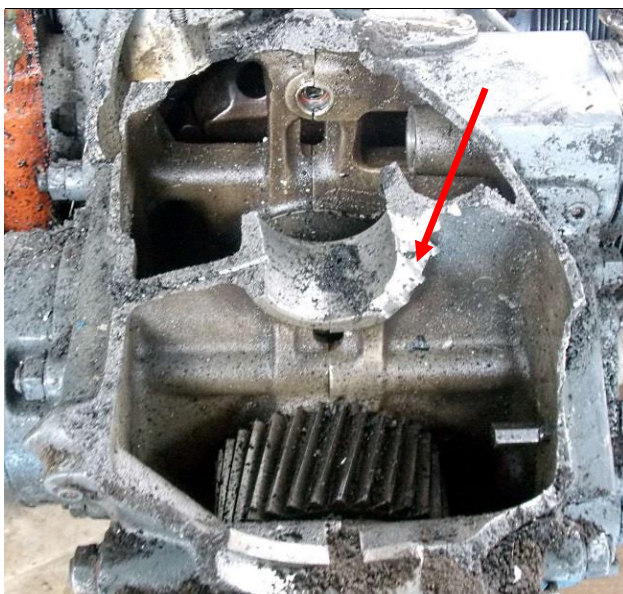
36 - Przód korpusu silnika lewego – widoczny przełom materiału korpusu po odłamaniu fragmentu reduktora. Strzałką wskazany ślad zębów koła zębatego reduktora, oderwanego wraz ze śmigłem.

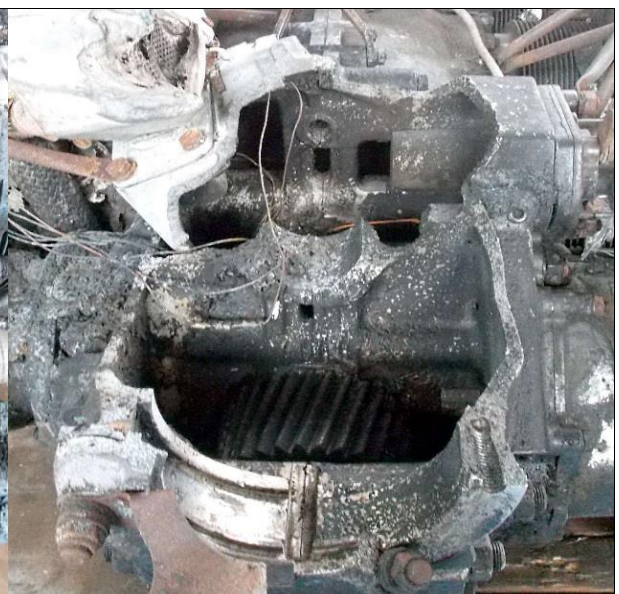
37 - Przód korpusu silnika prawego – widoczny przełom materiału korpusu po odłamaniu fragmentu reduktora oraz ślady intensywnego oddziaływania ognia.

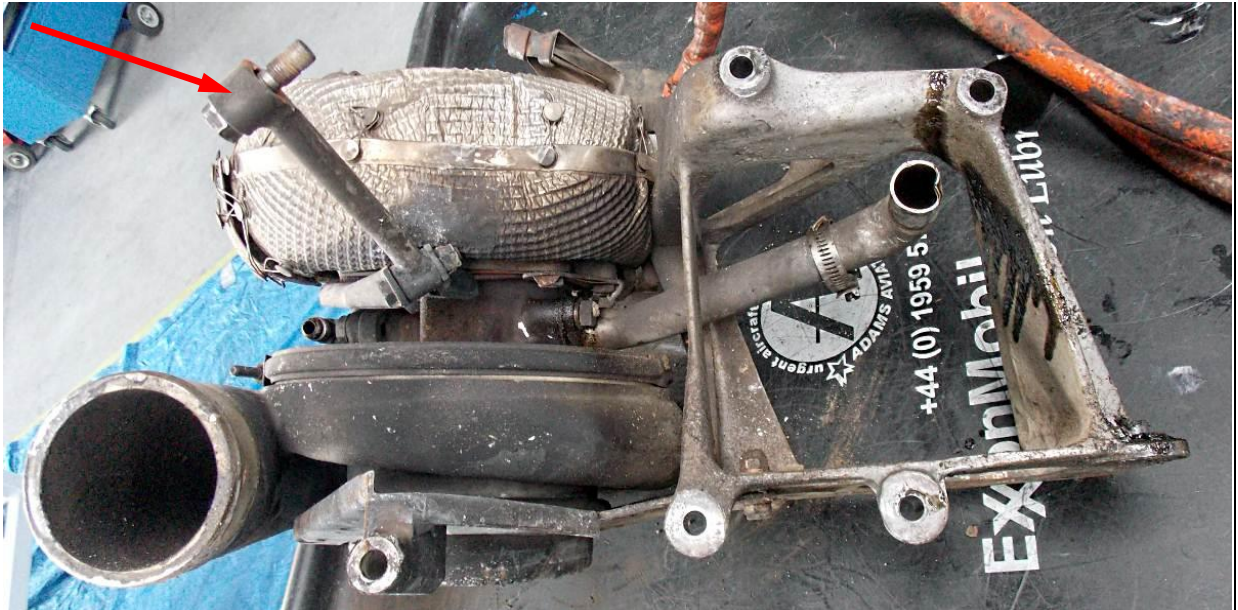
38 - Zespół turbodoładowarki po zdemontowaniu z lewego silnika. Strzałką wskazany zastrzał ze śrubą (jedna z podpór mocowania turbodoładowarki na silniku, śruba pokazana w zbliżeniu poniżej na ilustracjach 39, 40).

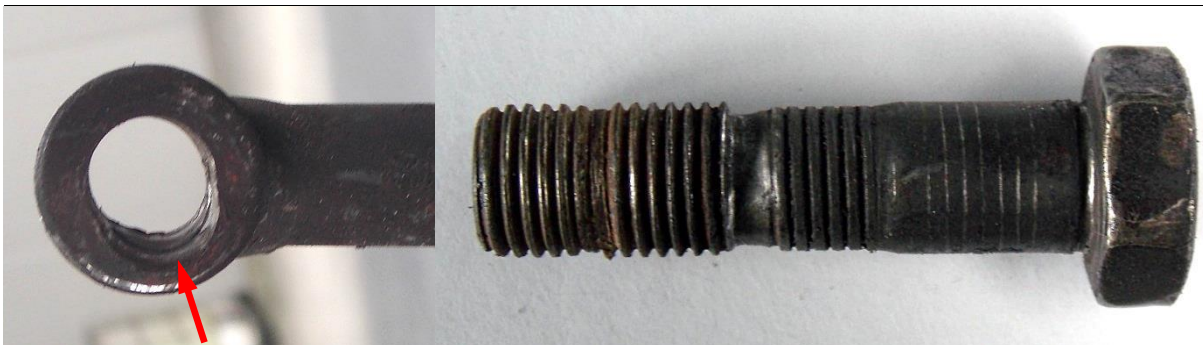
39, 40- Końcówka zastrzału turbodoładowarki lewego silnika z silnie zowalizowanym otworem i w znacznym stopniu zniszczona śruba mocowania, pracująca w tym otworze. Stan obu elementów świadczy, że proces ich degradacji był długotrwały, został spowodowany drganiem i nie był wykryty przez długi czas.

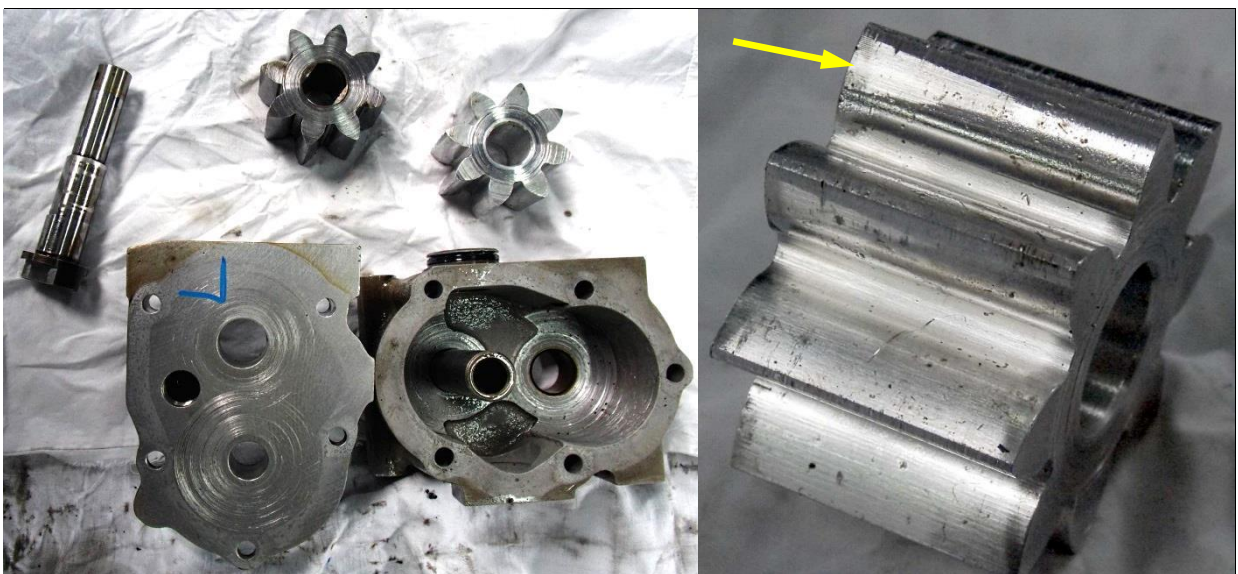
41, 42- Pompa olejowa lewego silnika z widocznymi zarysowaniami powierzchni wewnętrznych i zbliżenie na uszkodzone koło zębate pompy.

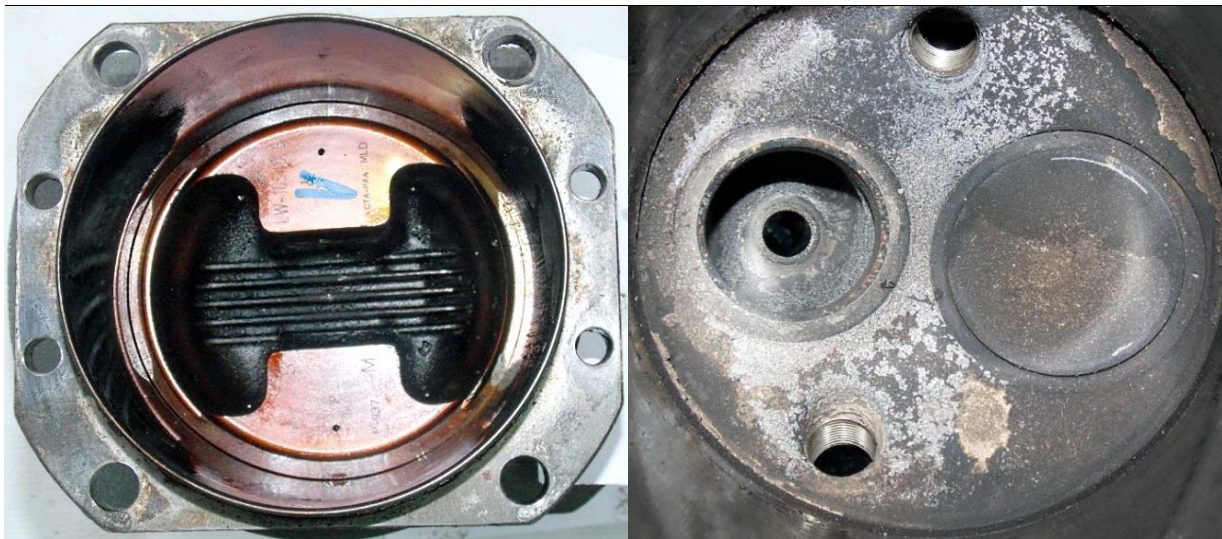
43, 44- Zdemontowany z lewego silnika cylinder nr 1 wraz z tłokiem wewnątrz (z lewej) oraz widok głowicy tego cylindra od wewnątrz po wyjęciu tłoka, widoczny zawór ssący i gniazdo zaworu wydechowego.

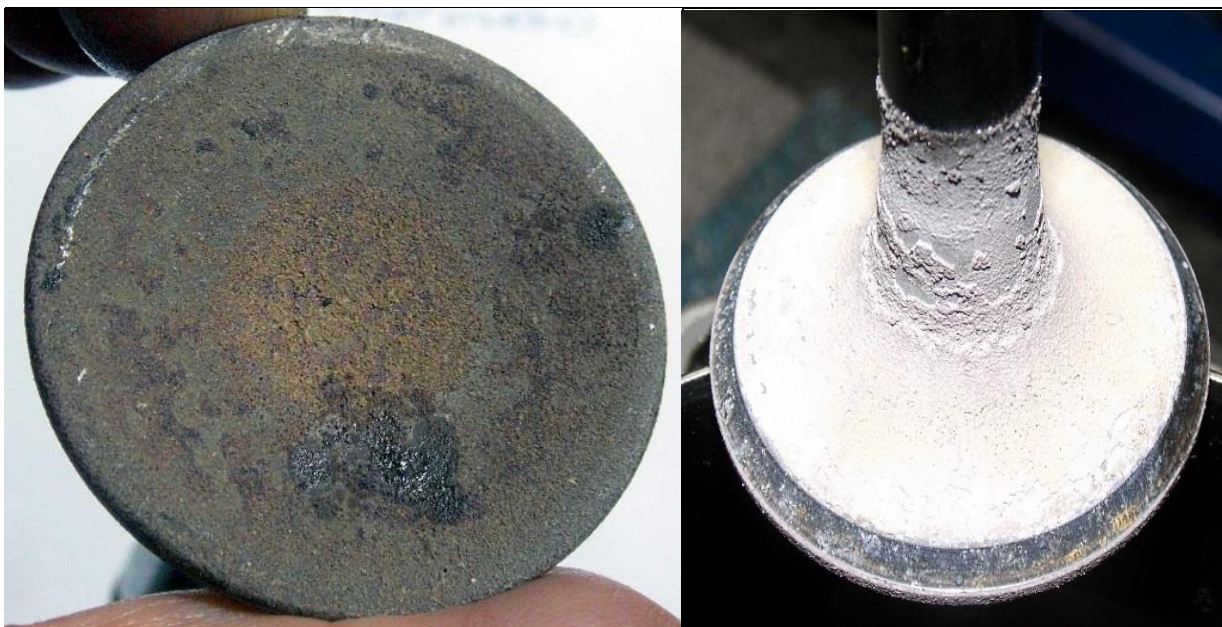
45, 46- Zawór wlotowy zdemontowany z cylindra nr 1 lewego silnika. Wyraźnie widoczny stan powierzchni czołowej i znaczny osad od strony trzonka.

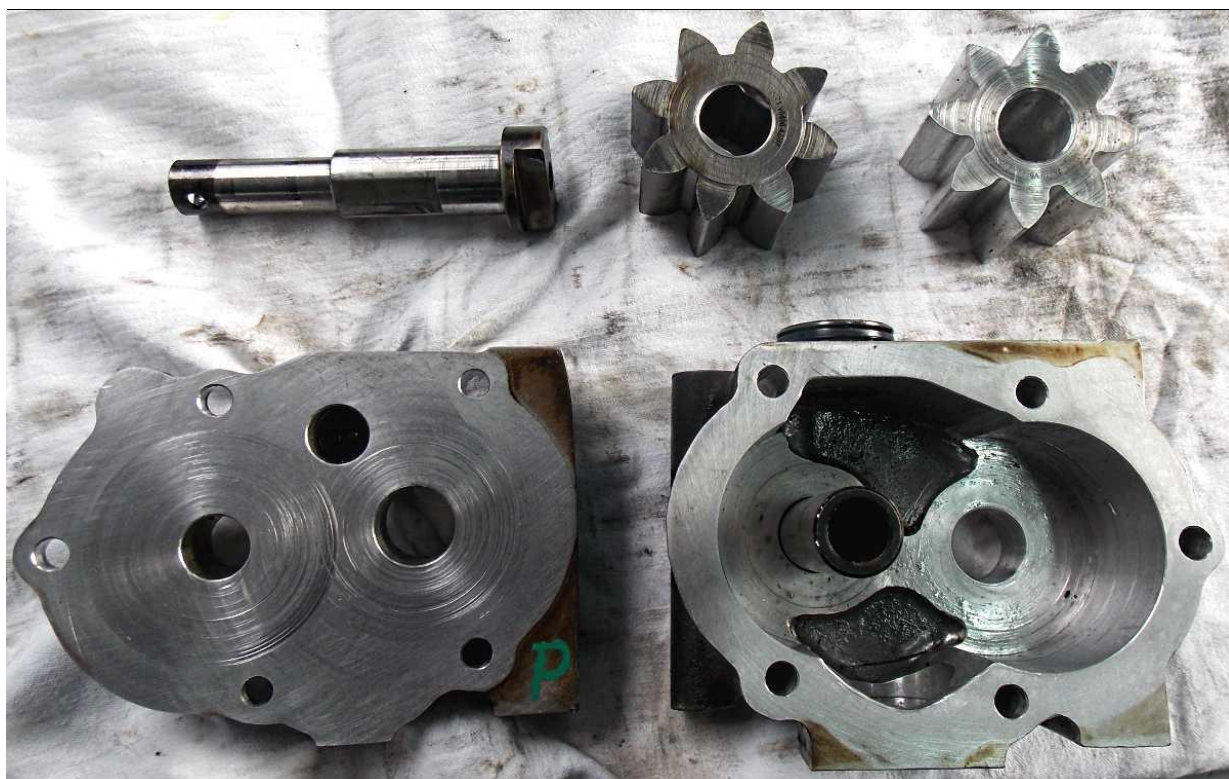
59 - Pompa olejowa prawego silnika – widoczne zarysowania powierzchni wewnętrznych.
