COMANDO DA AERONÁUTICA
CENTRO DE INVESTIGAÇÃO E PREVENÇÃO DE
ACIDENTES AERONÁUTICOS

RELATÓRIO FINAL
A-079/CENIPA/2015

OCORRÊNCIA:	ACIDENTE
AERONAVE:	PT-ENM
MODELO:	EMB-820C
DATA:	24MAIO2015

O presente Relatório Final refere-se ao acidente com a aeronave PT-ENM, modelo EMB-820C Carajá, ocorrido em 24MAIO2015, classificado como “Pane Seca”.

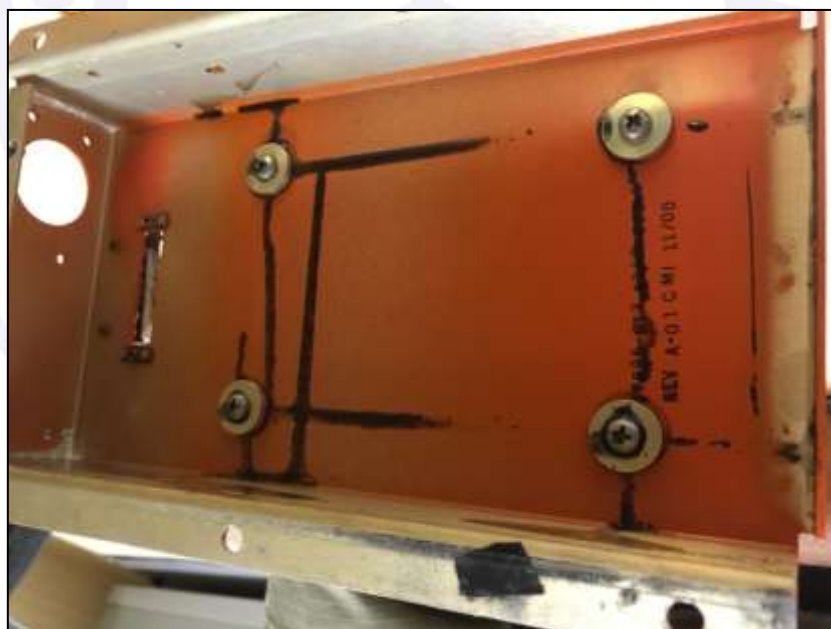
Após o início da desmontagem para verificação do estado da unidade de memórias, foi verificada a presença de um fluido com características semelhantes à de óleo lubrificante sobre os componentes eletrônicos do gravador (Figura 6).

Figura 6 - Marcas de fluido no interior do CVR.

Devido à presença do fluido no interior do gravador, a memória teve que ser instalada em outra placa lógica para que a leitura do seu conteúdo fosse realizada.

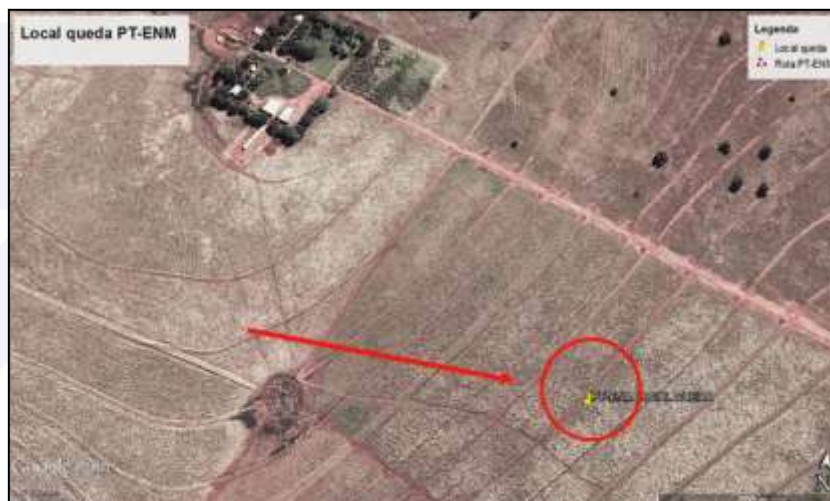
A aeronave, durante a tentativa de pouso forçado, colidiu contra uma cerca de arame localizada, aproximadamente, a 250 metros do local da parada final da aeronave.

A área escolhida se apresentava em um declive de, aproximadamente, quatro graus e livre de obstáculos naturais, o que minimizou os danos à aeronave (Figura 7).

Figura 7 - Trajetória estimada de pouso da aeronave.

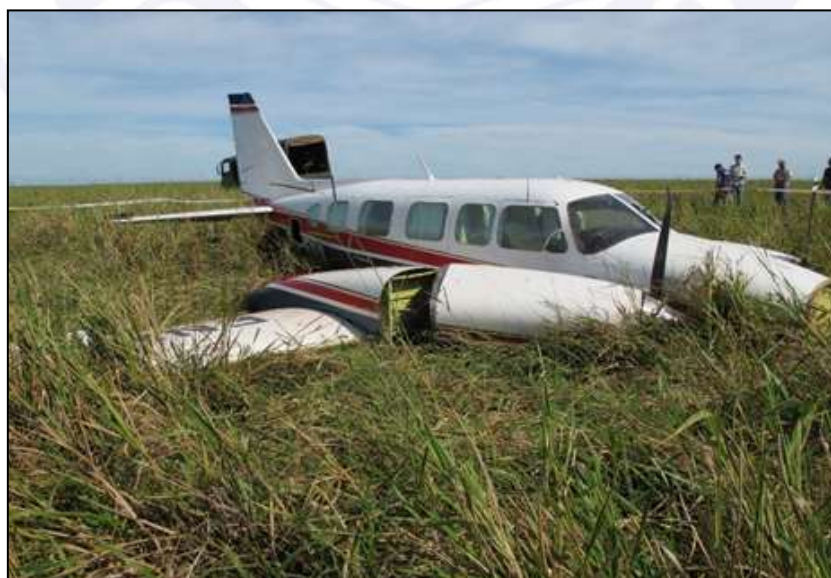
Não foi encontrado combustível na asa esquerda da aeronave, tendo, a asa direita, aproximadamente, 320 litros (554 lb) de combustível remanescente, após o pouso forçado da aeronave (Figura 8).

Figura 8 - Condição da aeronave após o impacto contra o solo.

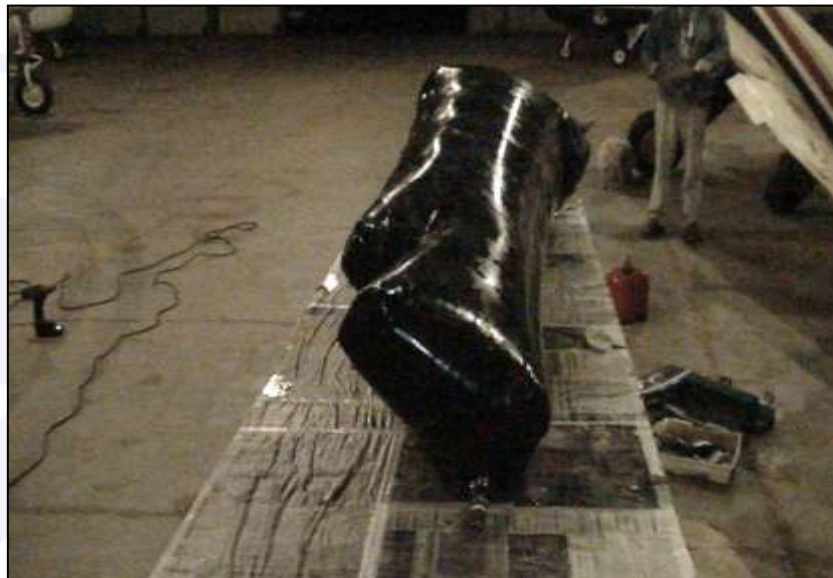
As células dos tanques de combustível da asa esquerda da aeronave foram submetidas a teste de integridade a fim de constatar as condições das mesmas. Nenhum indício de ruptura ou de vazamento de combustível foi encontrado (Figura 9).

Figura 9 - Detalhe da célula do tanque de combustível da asa esquerda.

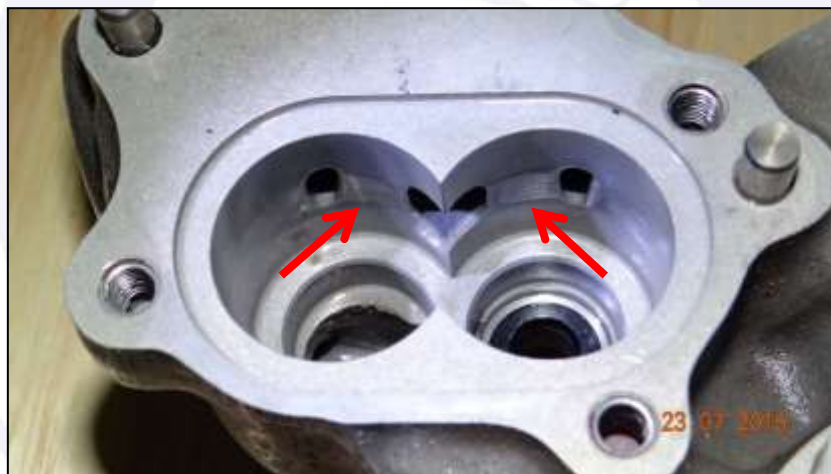
A bomba mecânica de combustível, S/N 11936, que equipava o motor esquerdo foi analisada, tendo sido identificadas marcas de fricção deixadas no corpo da engrenagem. A falta de combustível provocou o rápido aquecimento das engrenagens, ocasionando sua dilatação e contato com a parte interna do corpo da bomba (Figura 13).

Figura 13 - Detalhe das marcas de fricção no corpo da bomba de combustível do motor esquerdo.

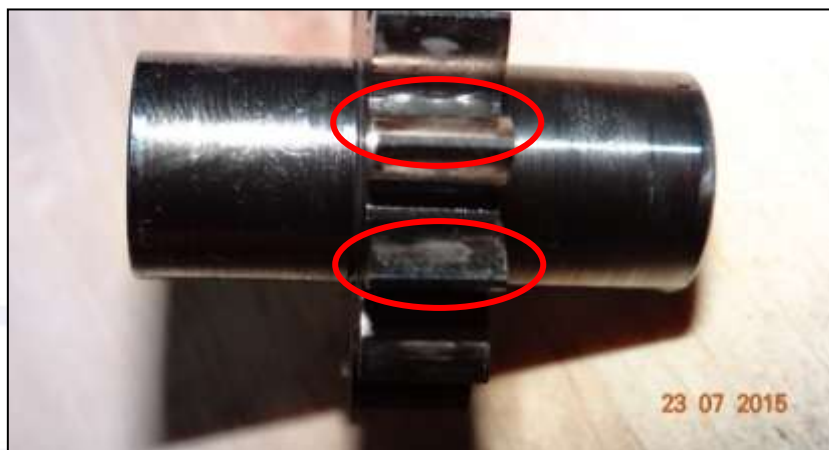
Nos dentes da engrenagem da bomba mecânica do motor esquerdo foram encontradas marcas de erosão que, também, evidenciam a falta do fornecimento de combustível (Figura 14).

Figura 14 - Detalhe das marcas na engrenagem da bomba de combustível do motor esquerdo.
