**МЕЖГОСУДАРСТВЕННЫЙ АВИАЦИОННЫЙ КОМИТЕТ  
КОМИССИЯ ПО РАССЛЕДОВАНИЮ АВИАЦИОННЫХ ПРОИСШЕСТВИЙ**

**ОКОНЧАТЕЛЬНЫЙ ОТЧЕТ  
ПО РЕЗУЛЬТАТАМ РАССЛЕДОВАНИЯ АВИАЦИОННОГО ПРОИСШЕСТВИЯ**

Вид авиационного происшествия	Авария
Тип воздушного судна	Самолет Ан-2
Государственный и регистрационный опознавательные знаки	RA-40646
Владелец	Частное лицо
Эксплуатант	ООО «Восток-Авиа»
Авиационная администрация	Красноярское МТУ ВТ ФАВТ
Место происшествия	Россия, Красноярский край, 126 км восточнее города Кодинск, координаты: 58°49,324'с. ш., 101°10,134'в. д.
Дата и время	19.06.2015, 09 ч 53 мин UTC, местное время 16 ч 53 мин, день

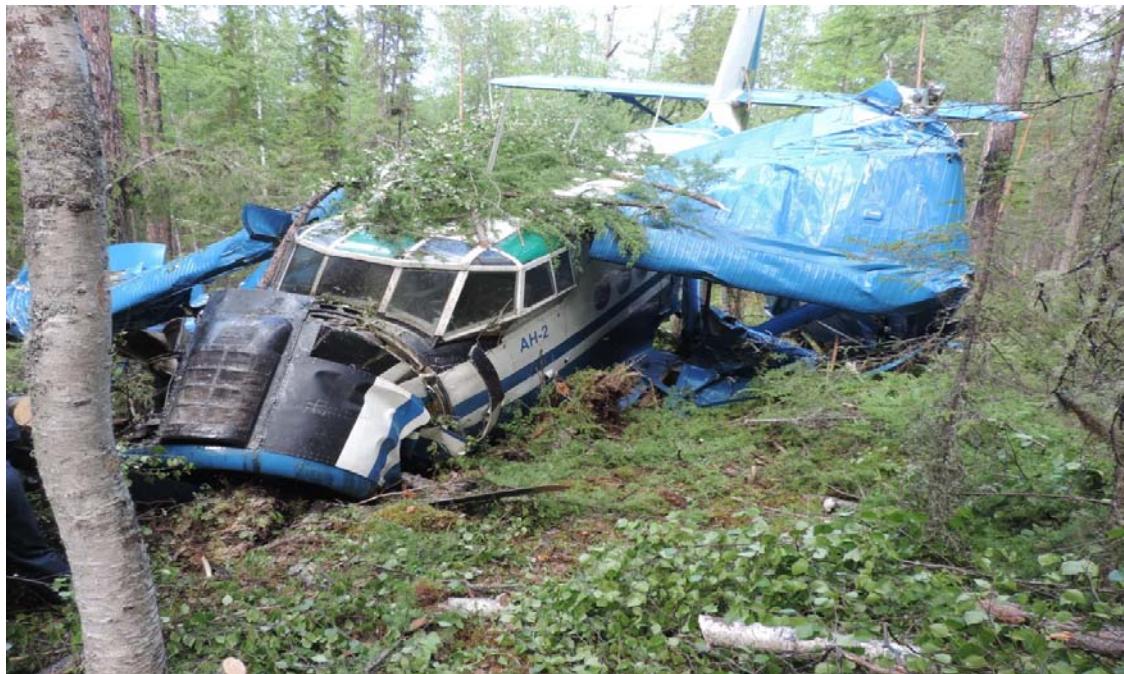
**Рис. 1. Вид самолета на месте АП**

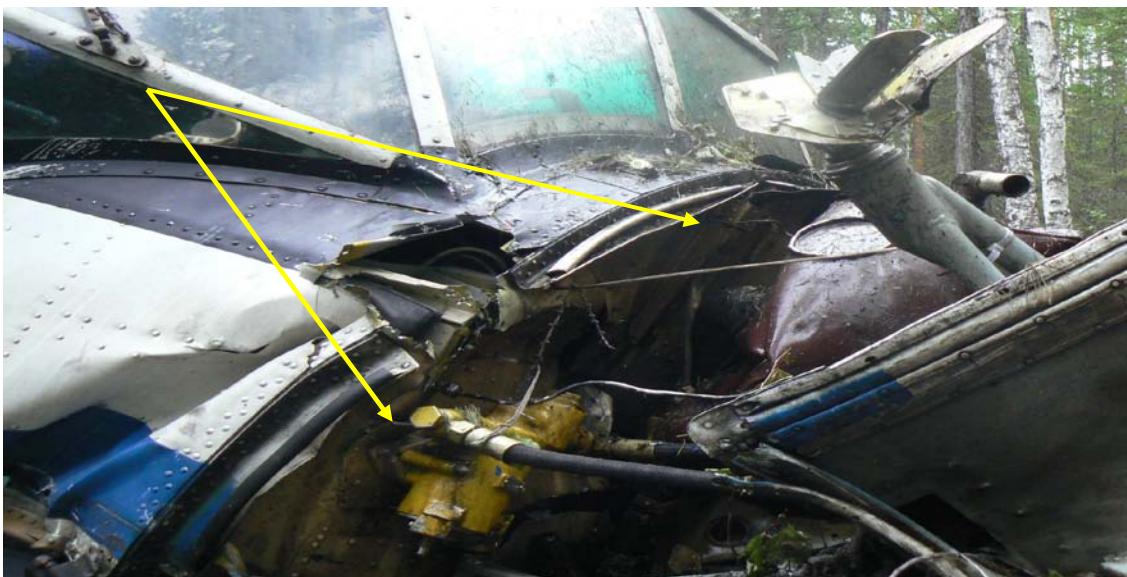
Шпангоут № 1 с правой стороны фюзеляжа сильно деформирован и частично разрушен (Рис. 2).

**Рис. 2. Состояние шп. № 1 после АП**

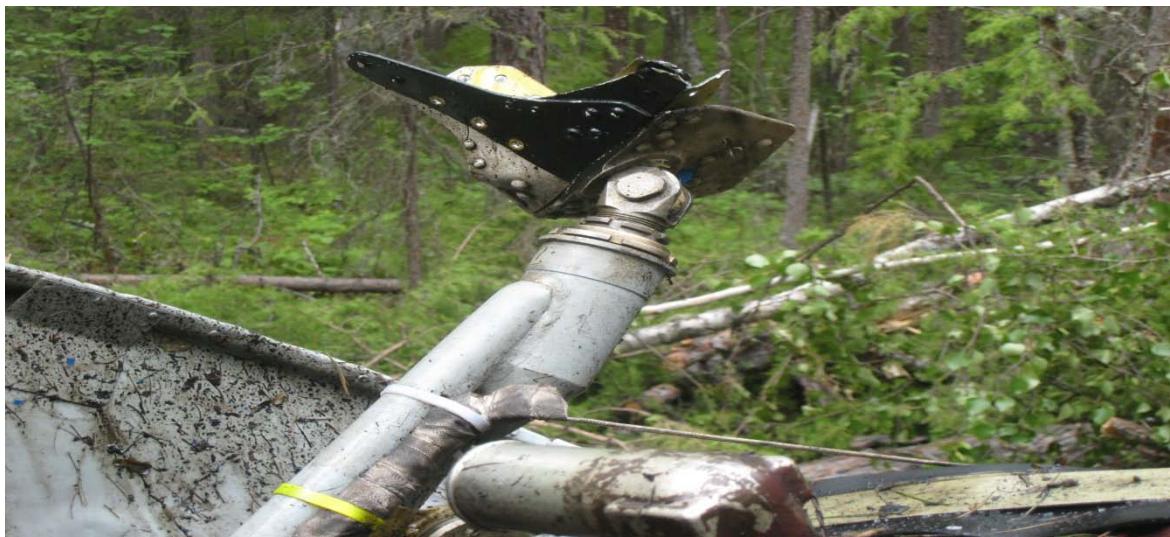
Верхний правый узел крепления рамы двигателя полностью вырван из узла навески и частично деформирован (Рис. 3).

**Рис. 3. Узел крепления рамы двигателя**

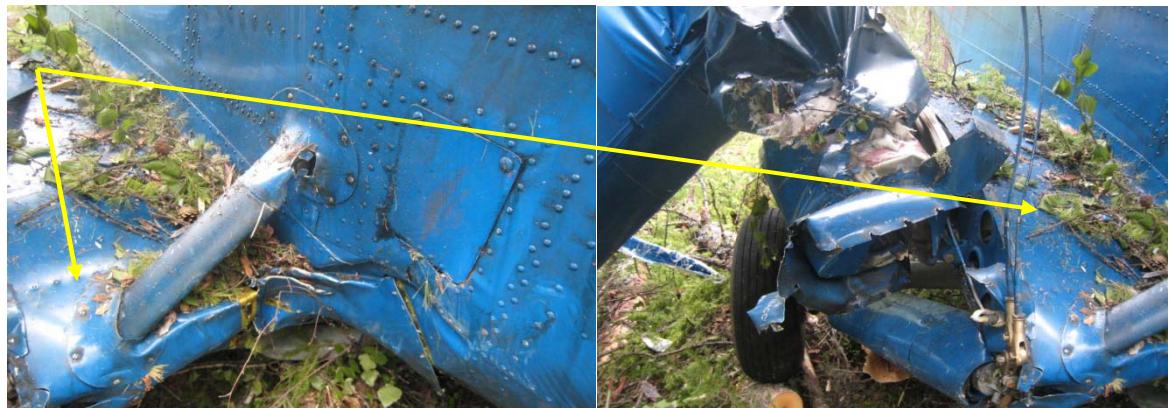
Деформированы и частично разрушены с правой стороны фюзеляжа шпангоуты №№ 2,3,4. Повреждены нервюры фермы центроплана с правой и левой стороны фюзеляжа (Рис. 4).

**Рис. 4. Места повреждения шпангоутов и нервюр центроплана (стрелкой указаны фермы центроплана)**

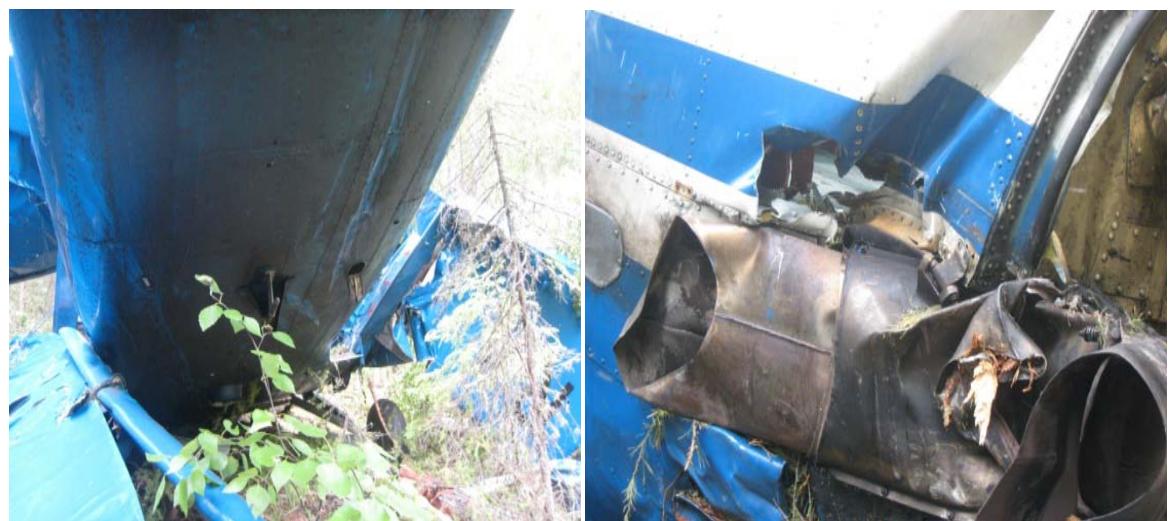
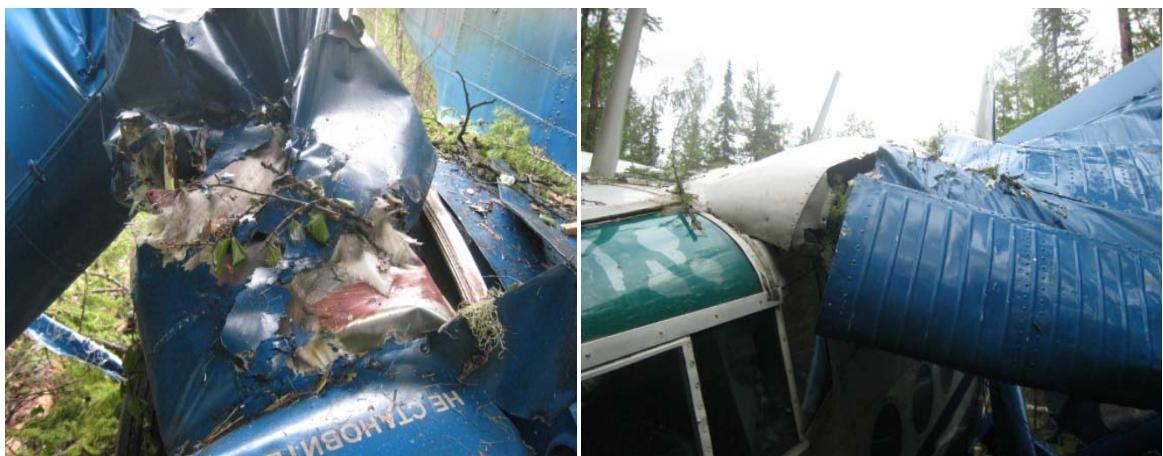
Обшивка фюзеляжа получила значительные повреждения по всей поверхности (Рис. 5).

**Рис. 5. Места повреждения обшивки**

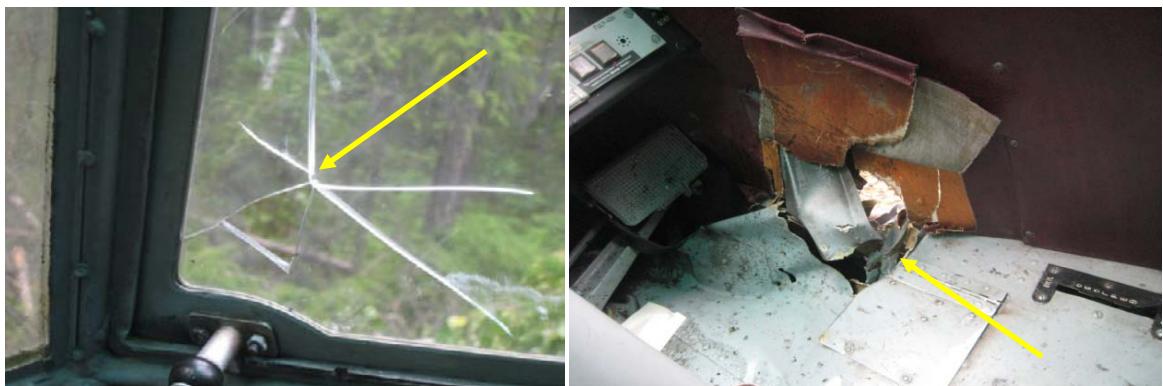
Кабина экипажа имеет следующие повреждения: трещины и сколы правой форточки и нижнего правого смотрового стекла, пробоина по правому борту между шп. № 2 и № 3.

Пол с правой стороны пробит в районе шп. №№ 1-3 (Рис. 6).

**Рис. 6. Трещины стекла и пробоина пола на правой стороне фюзеляжа в кабине самолета (указано стрелками)**

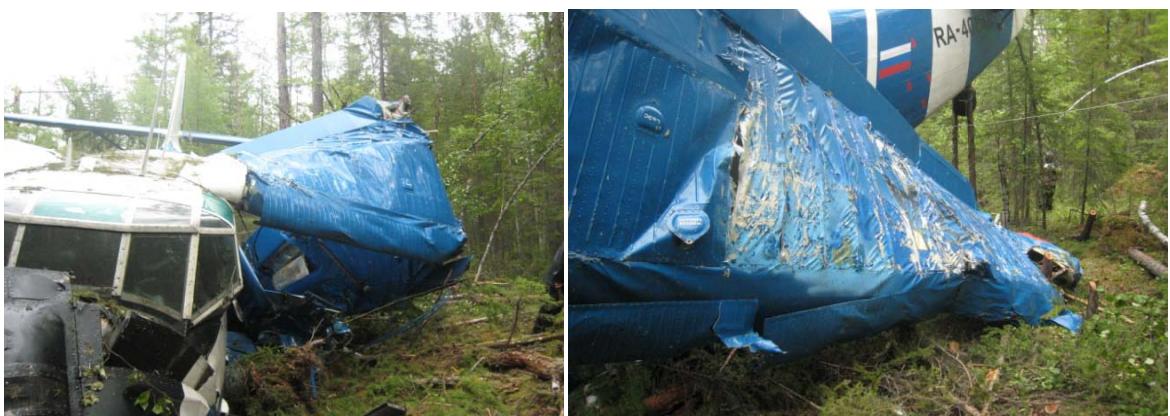
Силовой набор крыльев имеет значительные разрушения, многочисленные вмятины и деформации на лобовых кромках крыльев, на тканевой обшивке имеются разрывы (Рис. 7).

**Рис. 7. Повреждения элементов крыла**

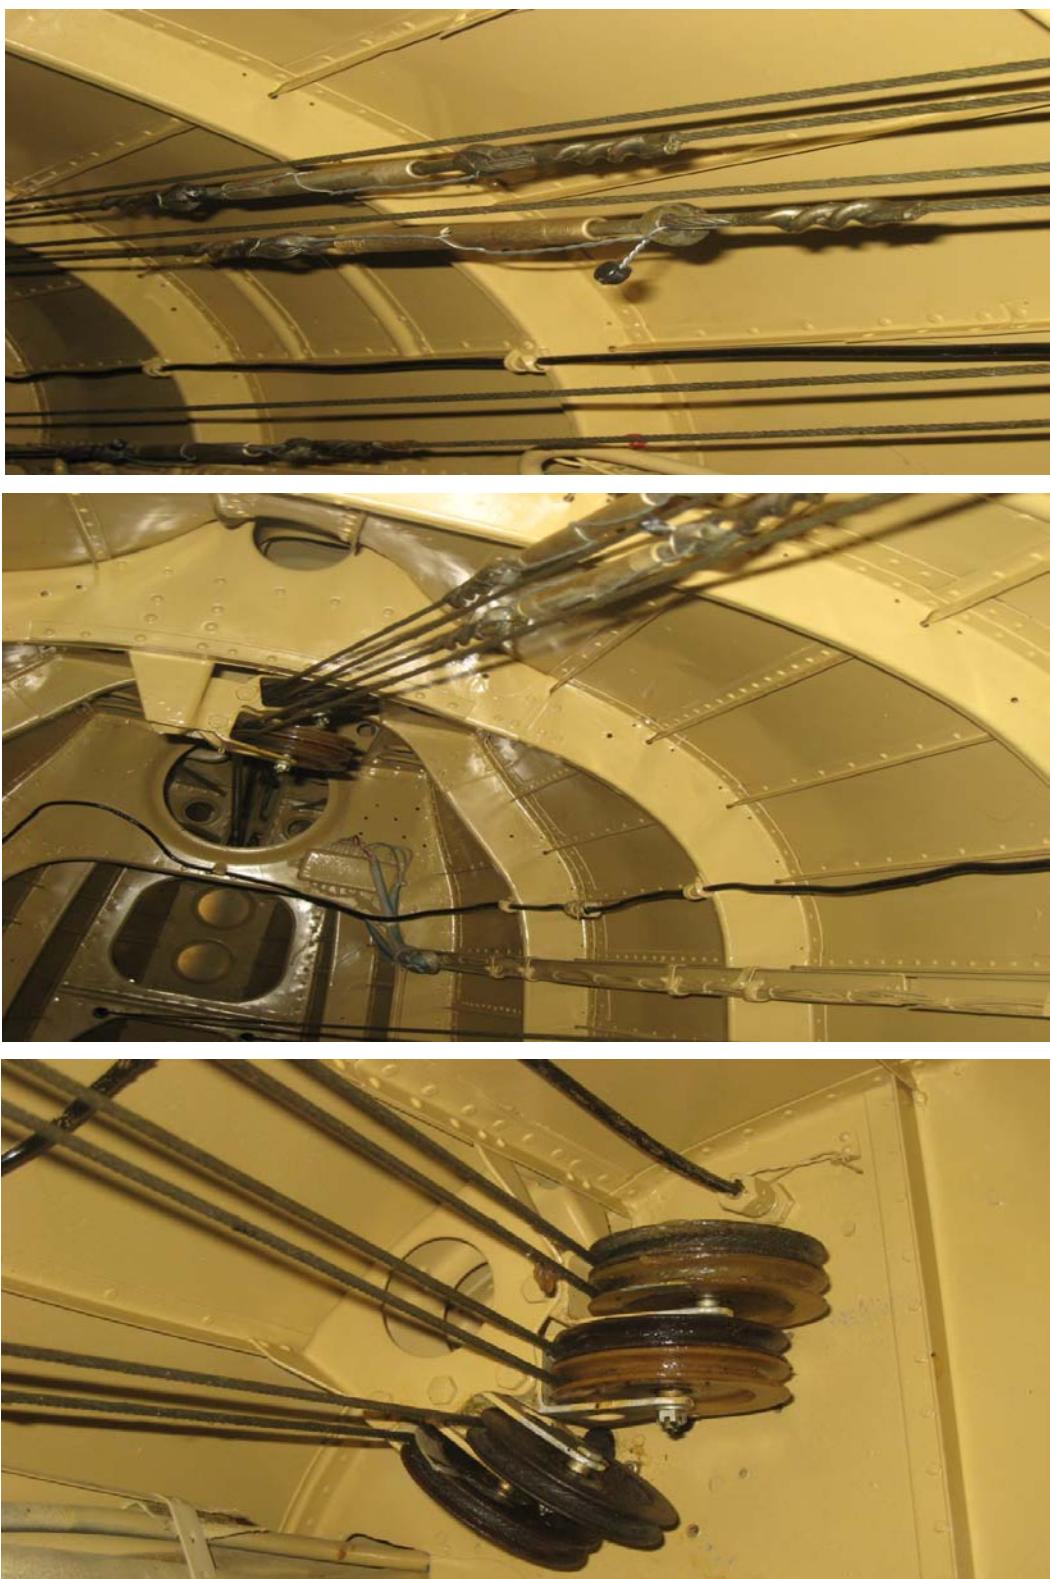
Повреждения проводки управления внутри фюзеляжа отсутствуют (Рис. 8).

**Рис. 8. Состояние проводки управления внутри фюзеляжа**

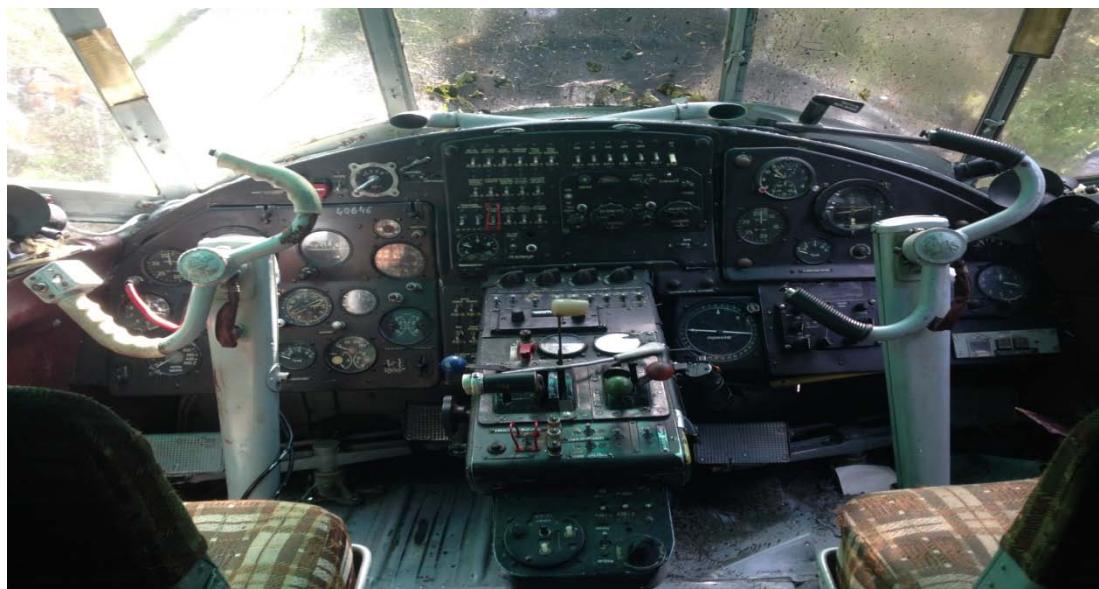
Штурвальная колонка, поперечный вал и качалка управления рулём высоты не повреждены, соединения не разрушены (Рис. 9).

**Рис. 9. Состояние штурвальных колонок**

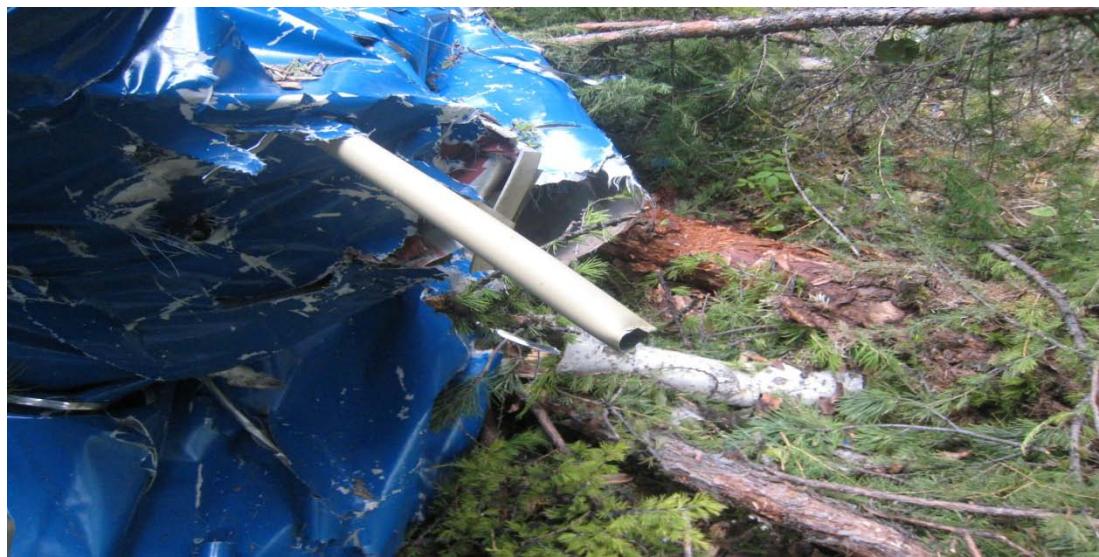
Элементы системы управления элеронами и закрылками, находящиеся в плоскостях крыльев, повреждены или разрушены (Рис. 10).

**Рис. 10. Состояние тяги системы управления элеронами и закрылками**

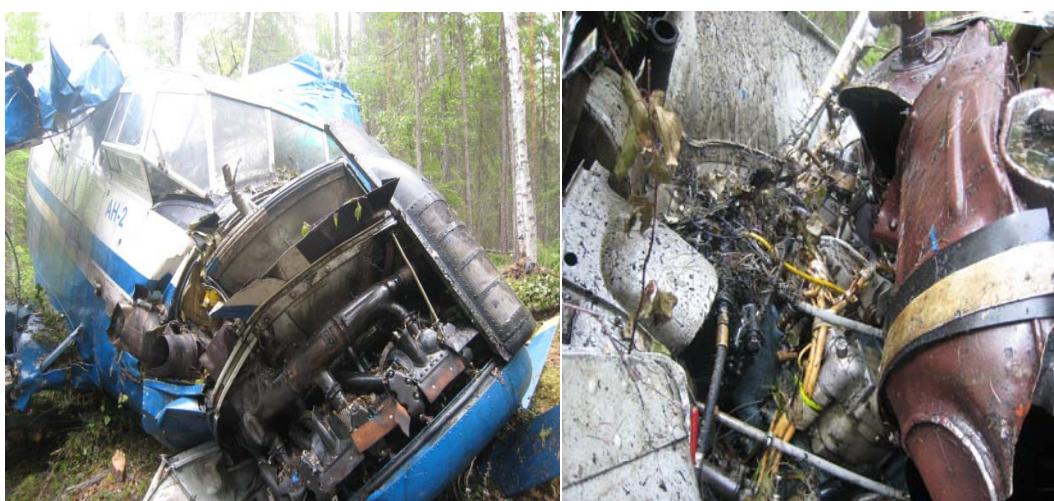
Силовая установка отделена от фюзеляжа в районе правого верхнего узла крепления и развернута влево и вниз от строительной оси. Втулка винта и передняя часть двигателя имеют повреждения.

В агрегатном отсеке полностью разрушен маслобак. Масло из бака вытекло, агрегатный отсек и переднее стекло фонаря кабины замаслены. Масляные магистрали разрушены.

Жаровая труба и противопожарная перегородка деформированы и разрушены.

Крышки капота отделены и разрушены. Маслорадиатор разрушен.

**Рис. 11. Состояние элементов силовой установки**

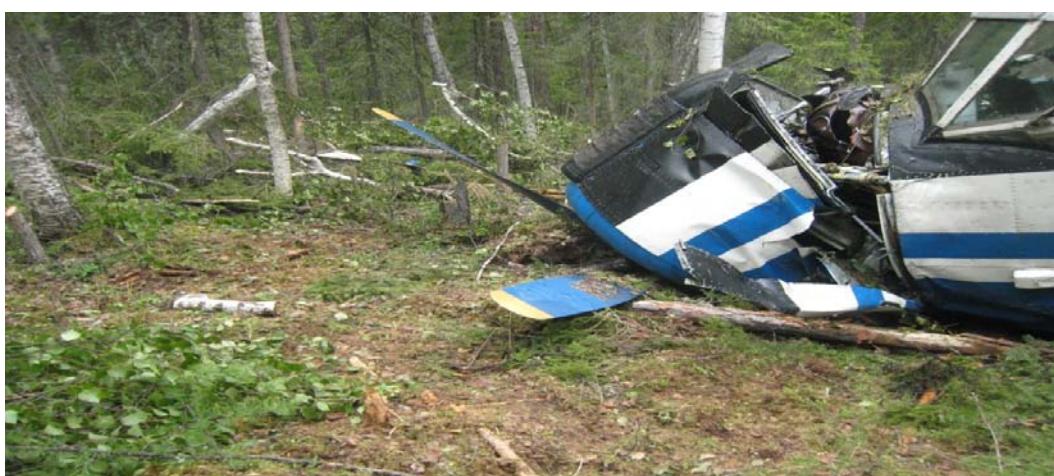
При столкновении воздушного судна с земной поверхностью винт не вращался, в связи с чем на лопастях ВВ повреждения отсутствуют (Рис. 12). Лопасти винта в положении малого шага.

**Рис. 12. Состояние лопастей воздушного винта**

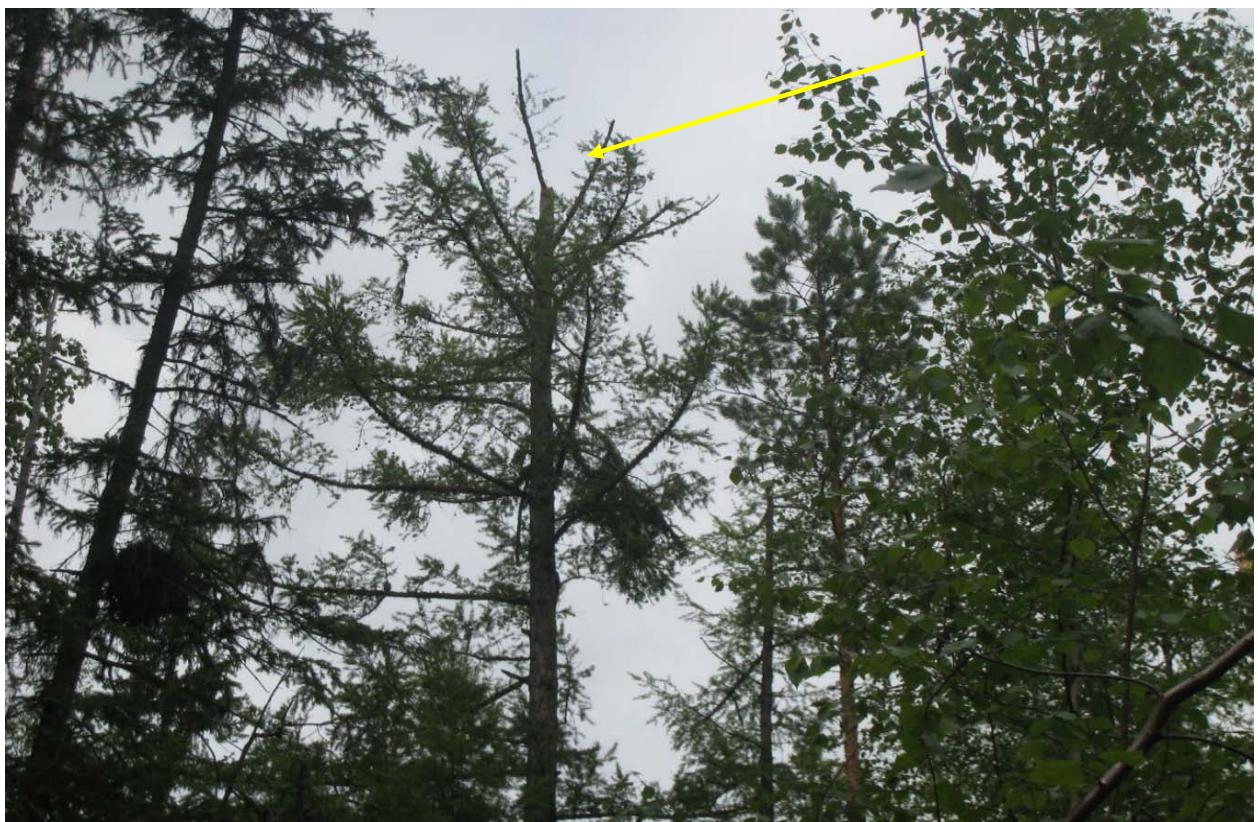
Первое касание правой консолью верхнего крыла о ствол лиственницы произошло на высоте ~ 15м от поверхности земли (Рис. 17).

**Рис. 17. Место первого касания (указано стрелкой)**

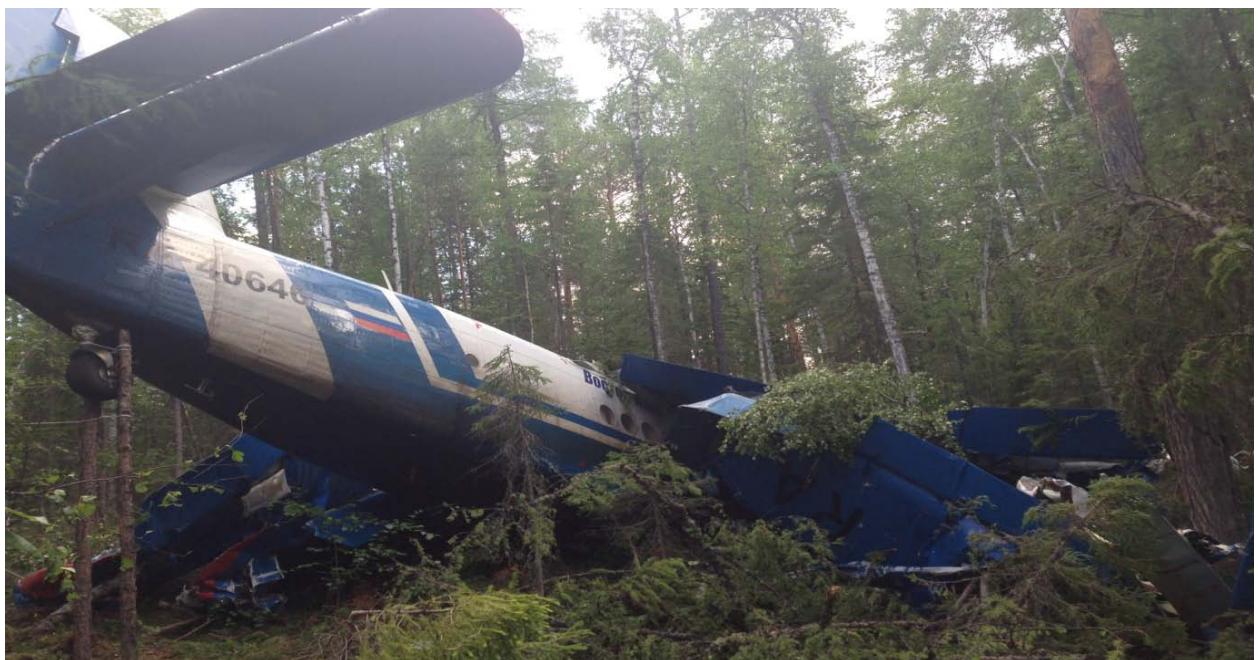
После первого касания с незначительной поступательной скоростью произошел «клевок» самолета вниз с последующим столкновением с земной поверхностью.

**Рис. 18. Место столкновения самолета с землей**

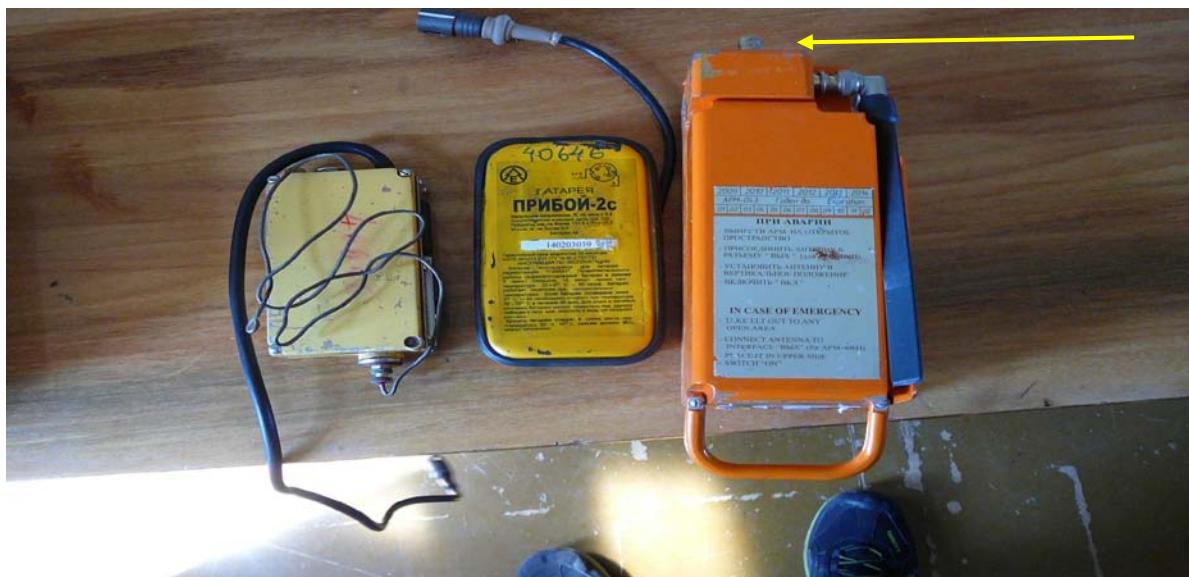
- проверка изделия АРМ-406АС1А № 0027972 контрольным прибором КС ТЕСТЕР Т-406 № 7526520658 в тестовом режиме показала, что его состояние соответствует НТП; батарея АРМ-043 № 752240375 изготовлена в декабре 2011 года, назначенный срок службы три года, срок службы батареи истек в декабре 2014 года, но батарея работоспособна;
- КВС и второй пилот не выполнили требования инструкции по эксплуатации АРМ-406АС1А по подготовке изделия к работе в ручном режиме, а именно, не была произведена переустановка антенны в положение «Вкл.» (верхнее расположение антенны), в результате чего не произошло его срабатывание после включения вручную экипажем ВС.

**Рис. 20. Положение антенны при попытке его включения экипажем ВС (стрелкой указано необходимое положение антенны при работе в ручном режиме)**

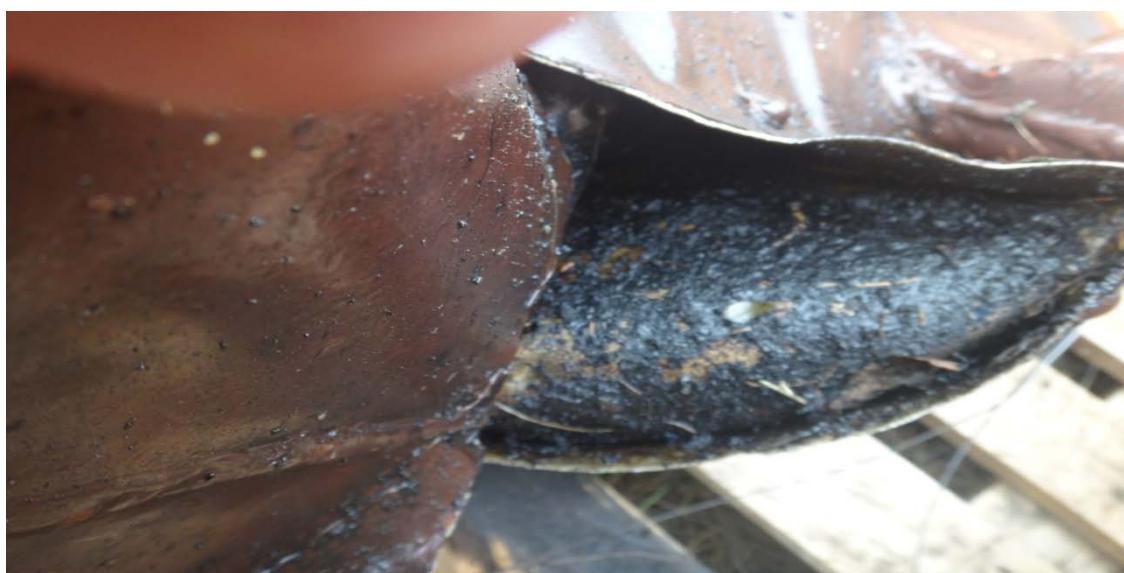
- в эксплуатирующей организации (ООО «Восток-Авиа») замена масла на свежее после первых пяти часов полета на масле AeroShell OIL W-100 не производилась, что является нарушением РО самолета Ан-2; невыполнение работ по замене масла на свежее могло привести к повышенному коксообразованию в масляной системе;
- обнаруженное при разборке двигателя значительное количество отложений кокса на внутренних стенках маслобака, штуцерах и трубопроводах позволяет предположить нарушение требований по своевременному выполнению работ по промывке маслобака и, при необходимости, замене масла на свежее.

**Рис. 21. Вид разрушенного маслобака с вынесенным фрагментом загрязненной внутренней поверхности стенки**

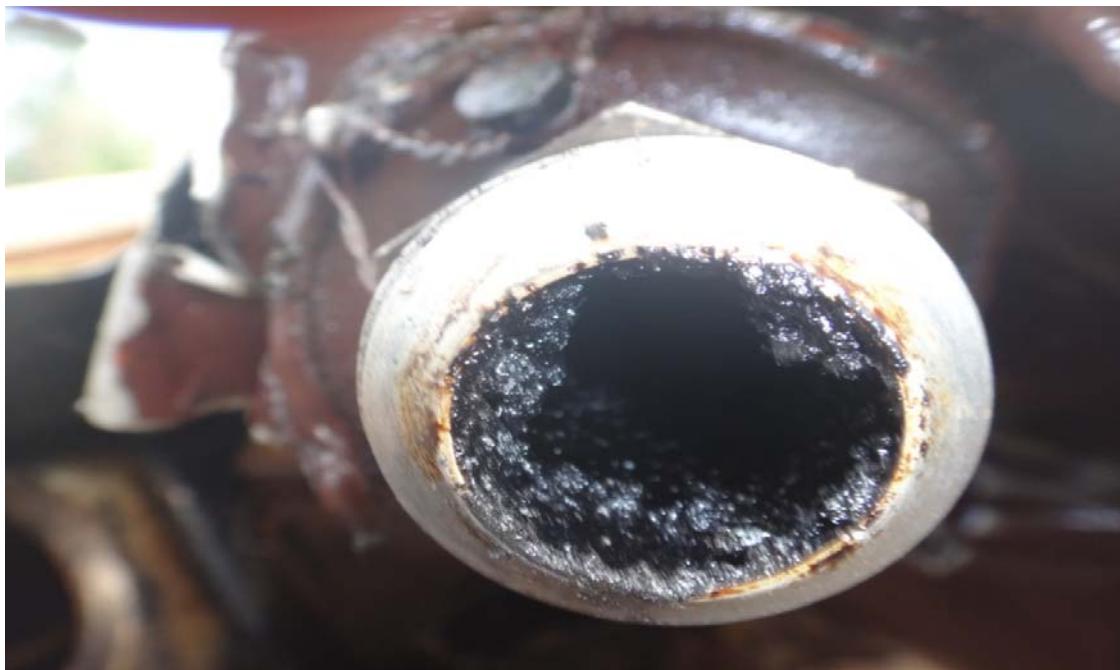
**Рис. 22. Вид канала штуцера маслобака, заполненного отложениями скоксования масла (примерно на 1/3 части проходного сечения)**

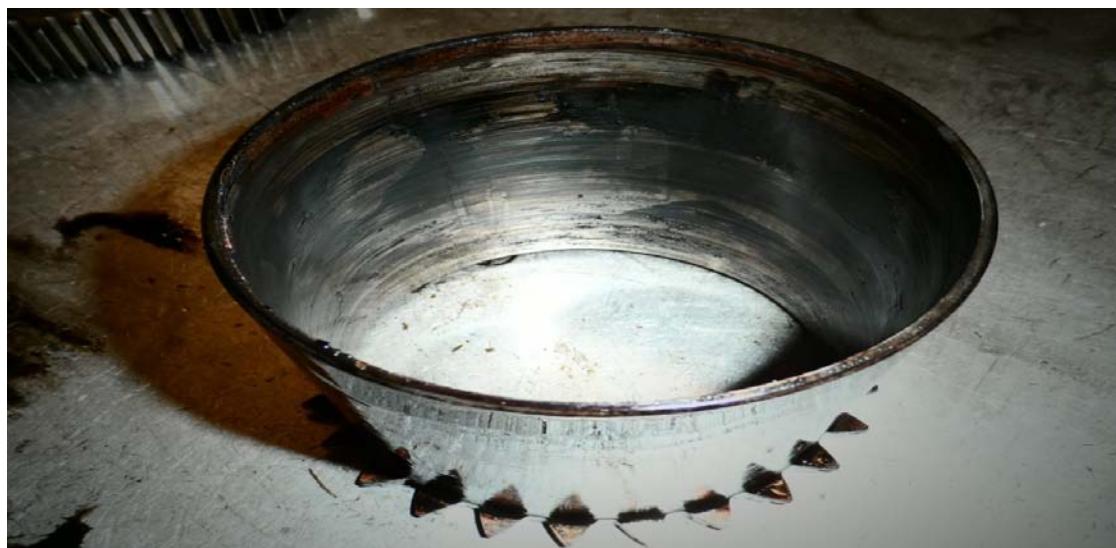
Результаты специальных исследований, проведенные в ФАУ «Государственный центр «Безопасность полетов на воздушном транспорте», показывают, что отказ двигателя АШ-62ИР № К6262120 на самолете Ан-2 RA-40646 произошел из-за разрушения бронзовой заливки втулки 62.06.02 кривошипной головки главного шатуна кривошипно-шатунного механизма.

Разрушение бронзовой заливки втулки обусловлено производственным дефектом, заключающимся в отсутствии сцепления бронзы со стальной основой на части ее поверхности. Причиной отмеченного производственного дефекта являются неудовлетворительная подготовка поверхности стальной основы втулки под заливку бронзой или недостаточная температура нагрева втулки при заливке.

Фрагментарное разрушение бронзовой заливки втулки кривошипной головки главного шатуна кривошипно-шатунного механизма привело к повреждению ответной поверхности шейки коленчатого вала. В результате указанных повреждений образовалось значительное количество металлической стружки на фильтрующих элементах фильтра МФМ-25, фильтра сигнализатора стружки, фильтра регулятора оборотов Р-9СМ2, шестернях привода агрегатов, стенке камеры сгорания, в гнездах клапанов цилиндра № 8 и деталях трущихся пар.

Рис. 23. Вид поврежденной рабочей поверхности втулки кривошипной головки главного шатуна

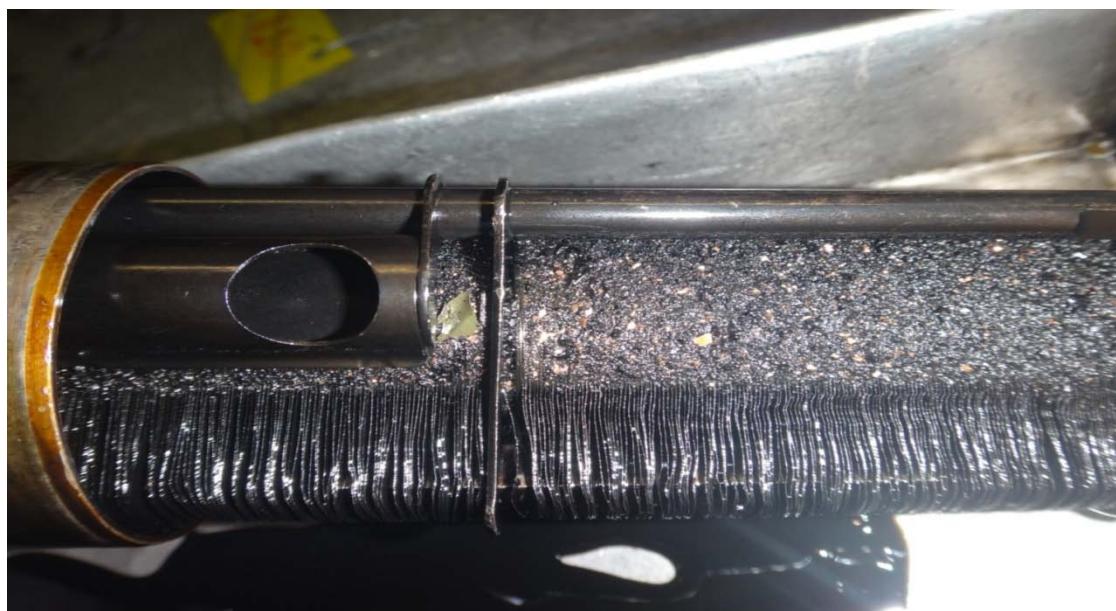
Рис. 24. Состояние фильтра МФМ-25 с отложениями скоксования масла

При работе двигателя с поврежденной втулкой главного шатуна и шейкой коленчатого вала произошел интенсивный перегрев масла, приведший к значительному накоплению кокса в маслосистеме двигателя, на его маслопроводах, деталях, узлах и каналах.

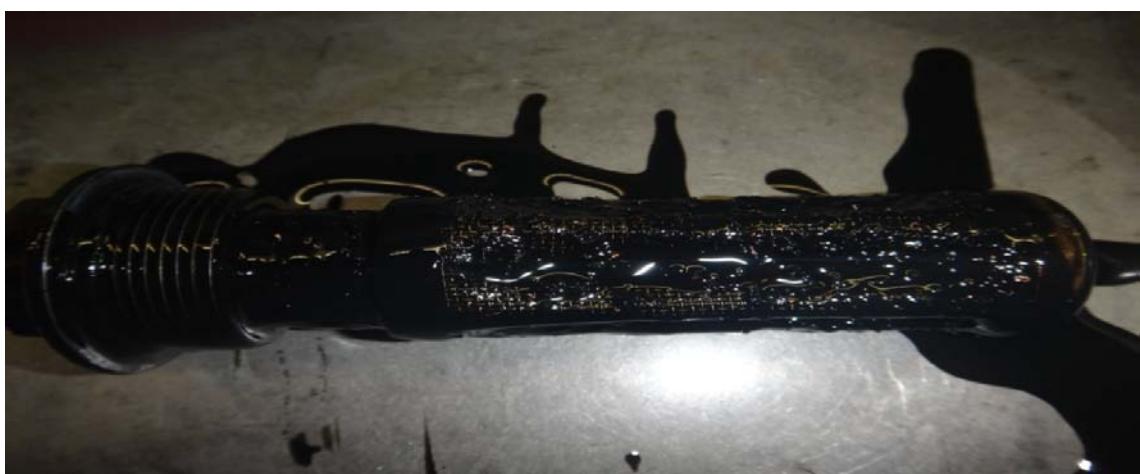
Рис. 25. Состояние фильтра-сигнализатора стружки с отложениями скоксования масла

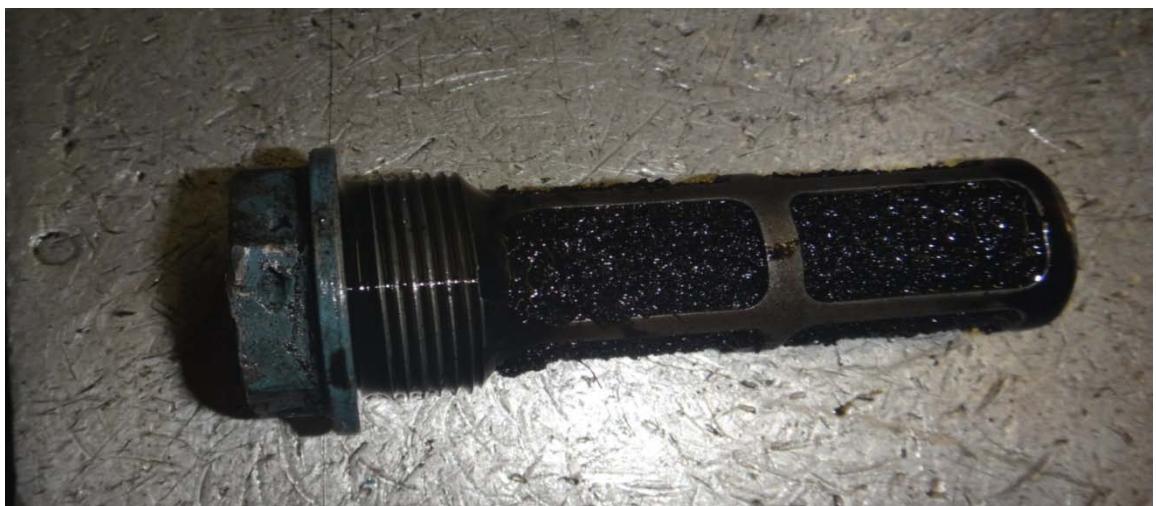
**Рис. 26. Состояние фильтра регулятора оборотов Р-9СМ2 о отложениями скоксавшегося масла**

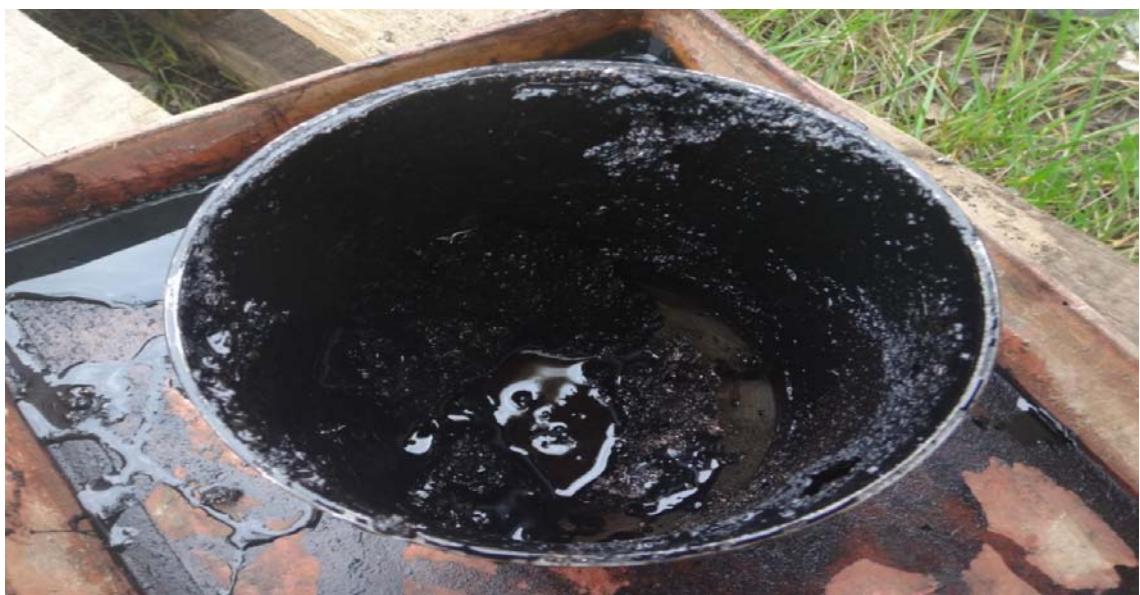
**Рис. 27. Вид стенки корпуса центрифуги с обильными отложениями скоксавшегося масла**

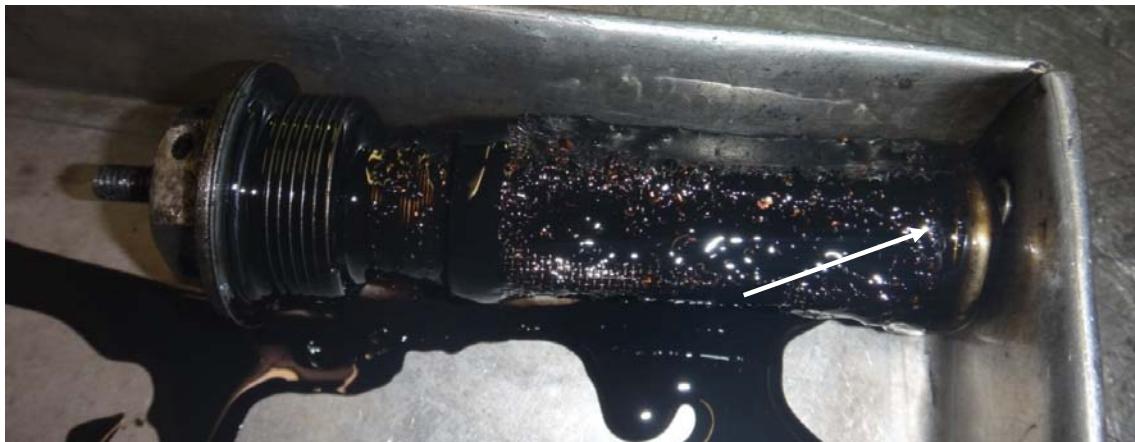
Сетка фильтра-сигнализатора стружки имеет повреждения в виде смятия и локального отсоединения от корпуса.

**Рис. 28. Вид повреждения сетки фильтра-сигнализатора стружки (стрелкой показано место отсоединения сетки от корпуса).**
