**МЕЖГОСУДАРСТВЕННЫЙ АВИАЦИОННЫЙ КОМИТЕТ  
КОМИССИЯ ПО РАССЛЕДОВАНИЮ АВИАЦИОННЫХ ПРОИСШЕСТВИЙ**

**ОКОНЧАТЕЛЬНЫЙ ОТЧЕТ  
ПО РЕЗУЛЬТАТАМ РАССЛЕДОВАНИЯ АВИАЦИОННОГО ПРОИСШЕСТВИЯ**

Вид авиационного происшествия	Авария
Тип воздушного судна	Самолет Ан-2с/х
Государственный и регистрационный опознавательные знаки	RA-56528
Владелец	Частное лицо
Авиационная администрация	Южное МТУ ВТ ФАВТ
места события	
Место происшествия	3 км севернее ж/д станции г. Ессентуки Ставропольского края. Координаты: 44°04,55' СШ, 042°51,58' ВД
Дата и время	18.05.2015 г., 06:12 UTC (09:12 местного времени), день

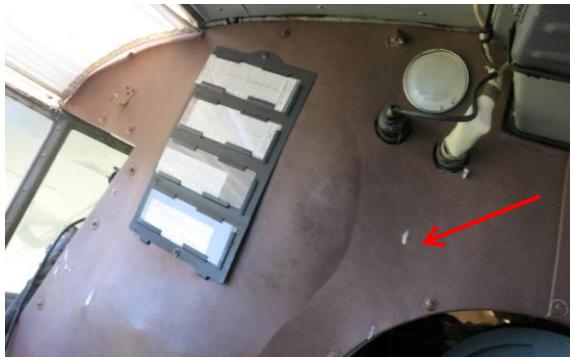
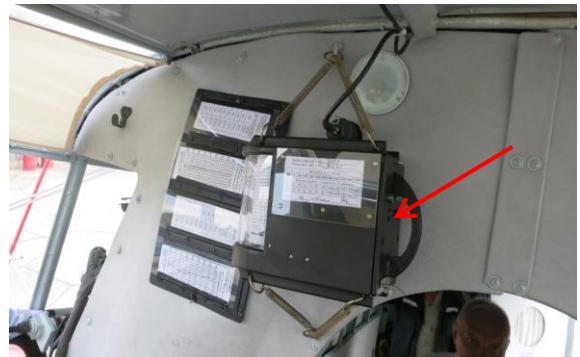
Рис. 2. Место установки барографа АД-2 (показано стрелкой)

Самолет не был оборудован барографом АД-2, предусмотренным конструкцией ВС (рис. 2).

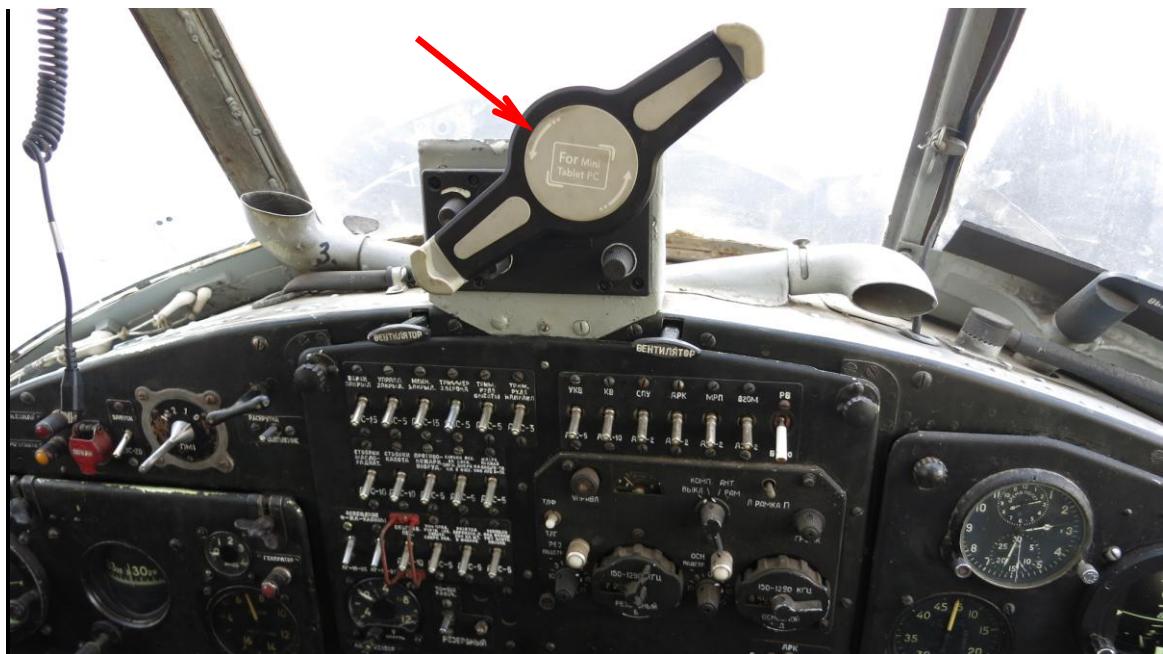
Рис. 3. Место установки планшетного компьютера Explay Onliner 2 в кабине самолета Ан-2 RA-56528 (показано стрелкой)

При выполнении полёта для осуществления воздушной навигации КВС использовал планшетный компьютер Explay Onliner 2, установленный в кабине ВС (рис. 3), который в 04:26 прекратил работу, вероятнее всего, по причине разряда аккумуляторной батареи.

В кабине самолета КВС был установлен планшетный компьютер Explay Onliner 2 (рис. 3).

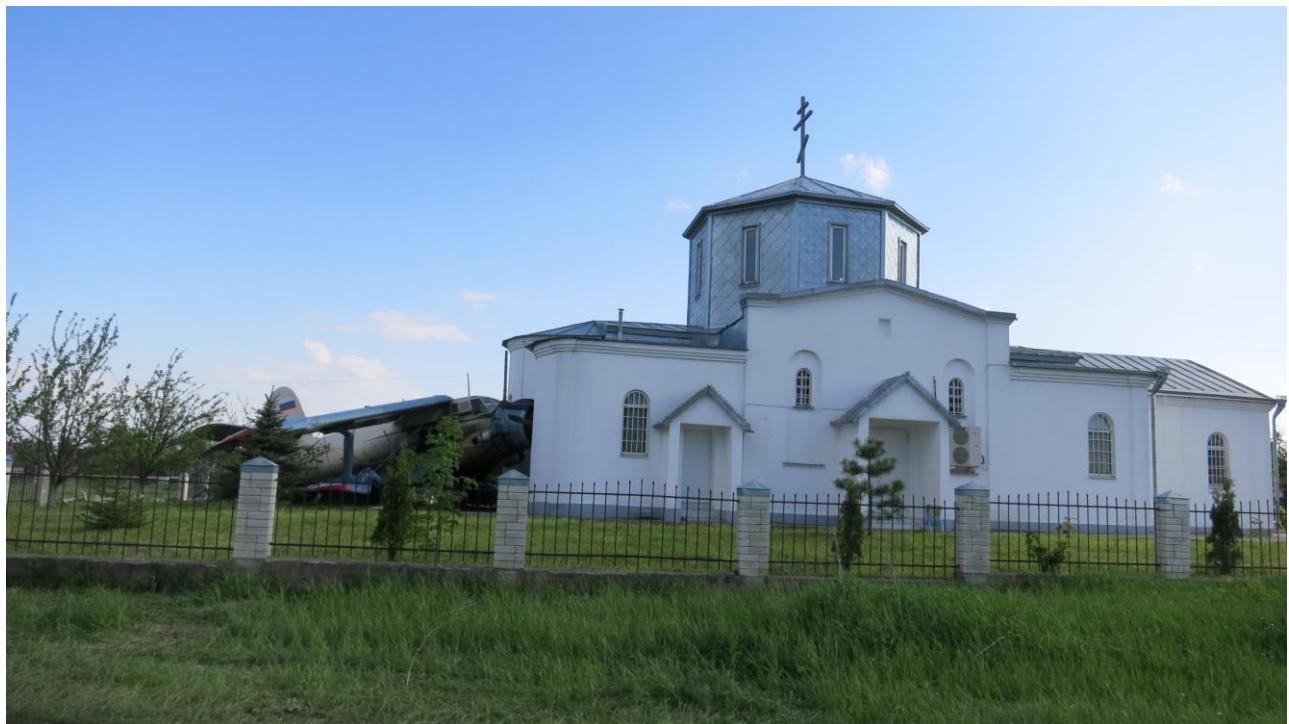
Место АП представляет собой участок земли, на котором располагается православный храм, огороженный чугунным кованым ограждением на расстоянии 14 м от стены храма, и превышением 650 м над уровнем моря (рис. 5).

Рис. 5. Место АП. Самолёт расположен слева от храма

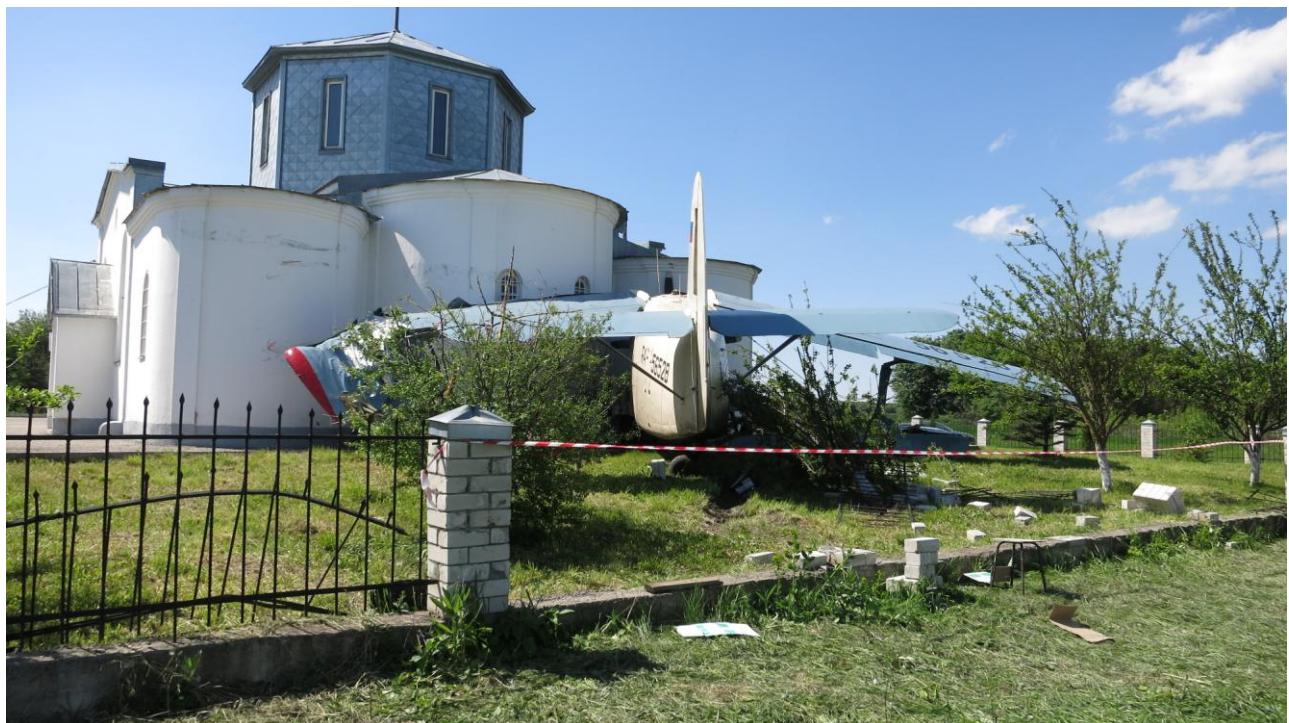
Рис. 6. Место АП. Вид на ВС сзади

На месте АП самолёт стоит без крена с МК = 295° (рис. 6), упираясь втулкой винта в стену храма, на правом колесе основной стойки шасси, переднем левом подкосе основной стойки шасси, упERTом в стену храма, и хвостовом колесе, развернутом поперёк фюзеляжа.

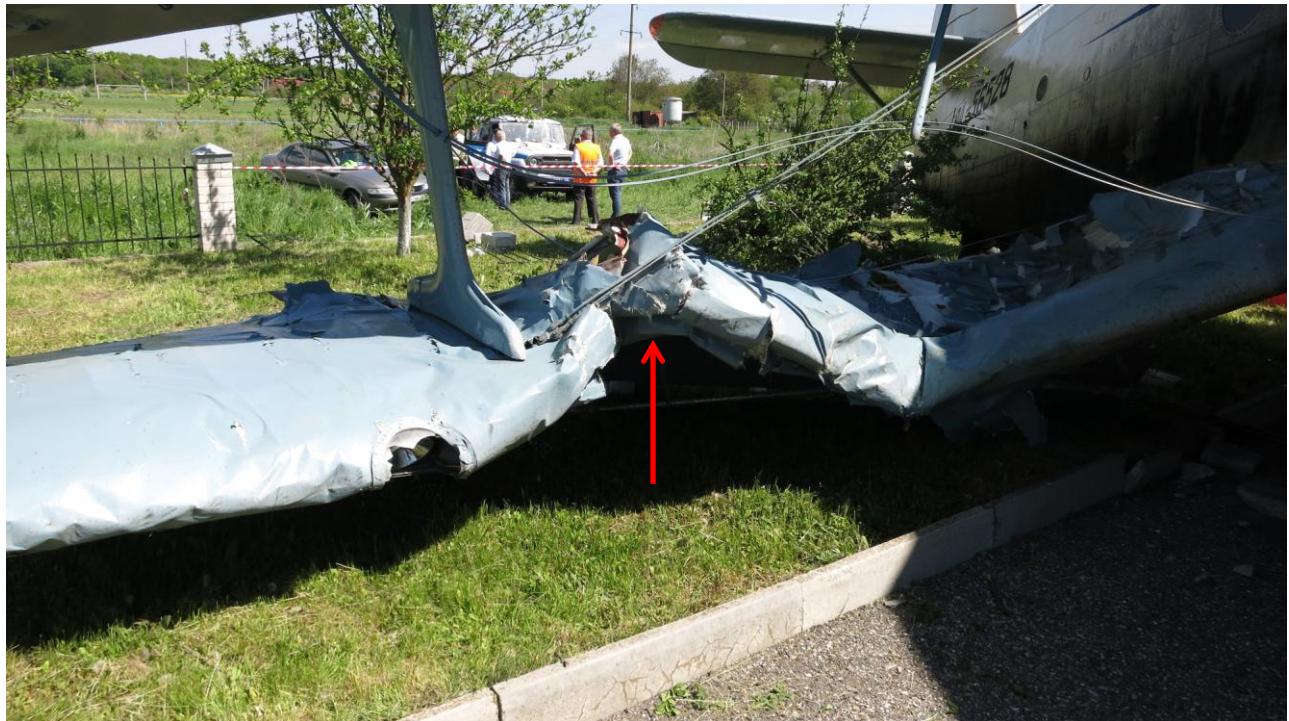
Первое столкновение самолёта с кирпичным столбом ограждения произошло правой консолью нижнего крыла в районе нервюра № 9-11 (рис. 7) и колесом правой основной стойки шасси с кованым ограждением.

Рис. 7. Место АП. Правая консоль нижнего крыла после АП  
(зона повреждения от столкновения с кирпичным столбом забора показана стрелкой)

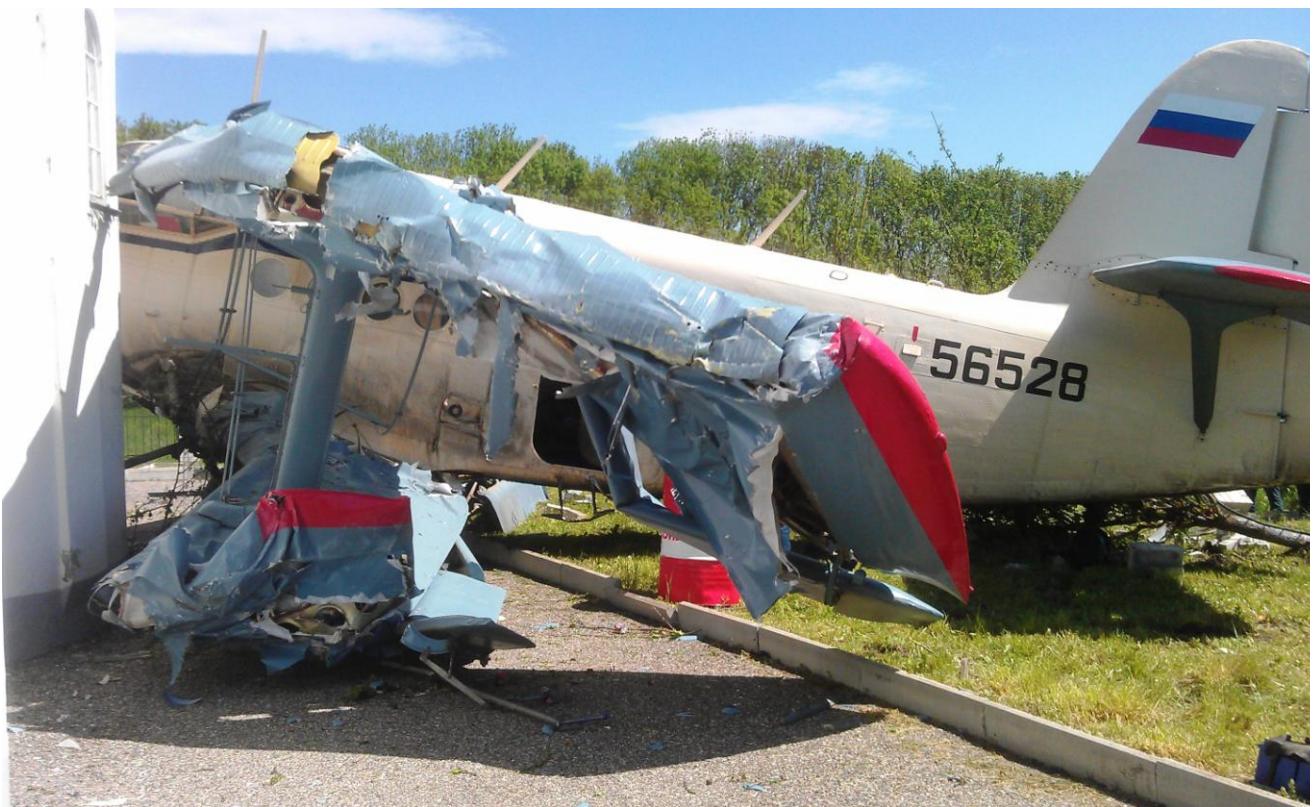
При движении ВС по земле колеса основных стоек шасси столкнулись с бордюрным камнем, опрокинув его. ВС «подпрыгнуло» и столкнулось левыми консолями верхнего и нижнего крыльев с полукруглой стеной храма. При столкновении произошло разрушение левой консоли верхнего крыла в районе нервюра № 14-28, полностью левой консоли нижнего крыла (рис. 8), деформация и разрушение фюзеляжа в районе шпангоутов № 1-9 и опускание хвостового колеса на землю.

Рис. 8. Место АП. Левые консоли нижнего и верхнего крыльев ВС после АП

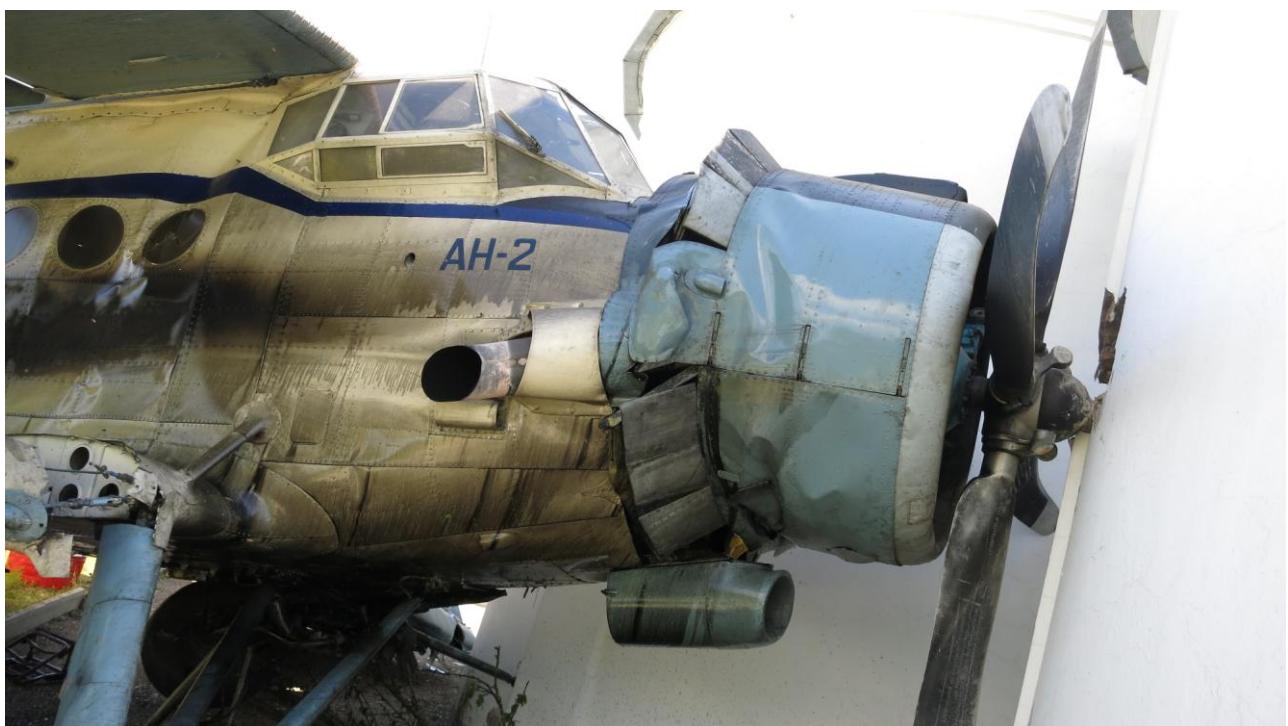
При столкновении левой консолью верхнего и нижнего крыльев со стеной храма самолёт развернуло влево примерно на  $10\text{--}15^\circ$ , при этом произошло столкновение не вращающейся втулкой воздушного винта со стеной храма, что привело к деформации капота двигателя (рис. 9), частичному разрушению кирпичной кладки стены в месте столкновения и остановке самолёта.

Рис. 9. Место АП. Капот двигателя и воздушный винт ВС после АП

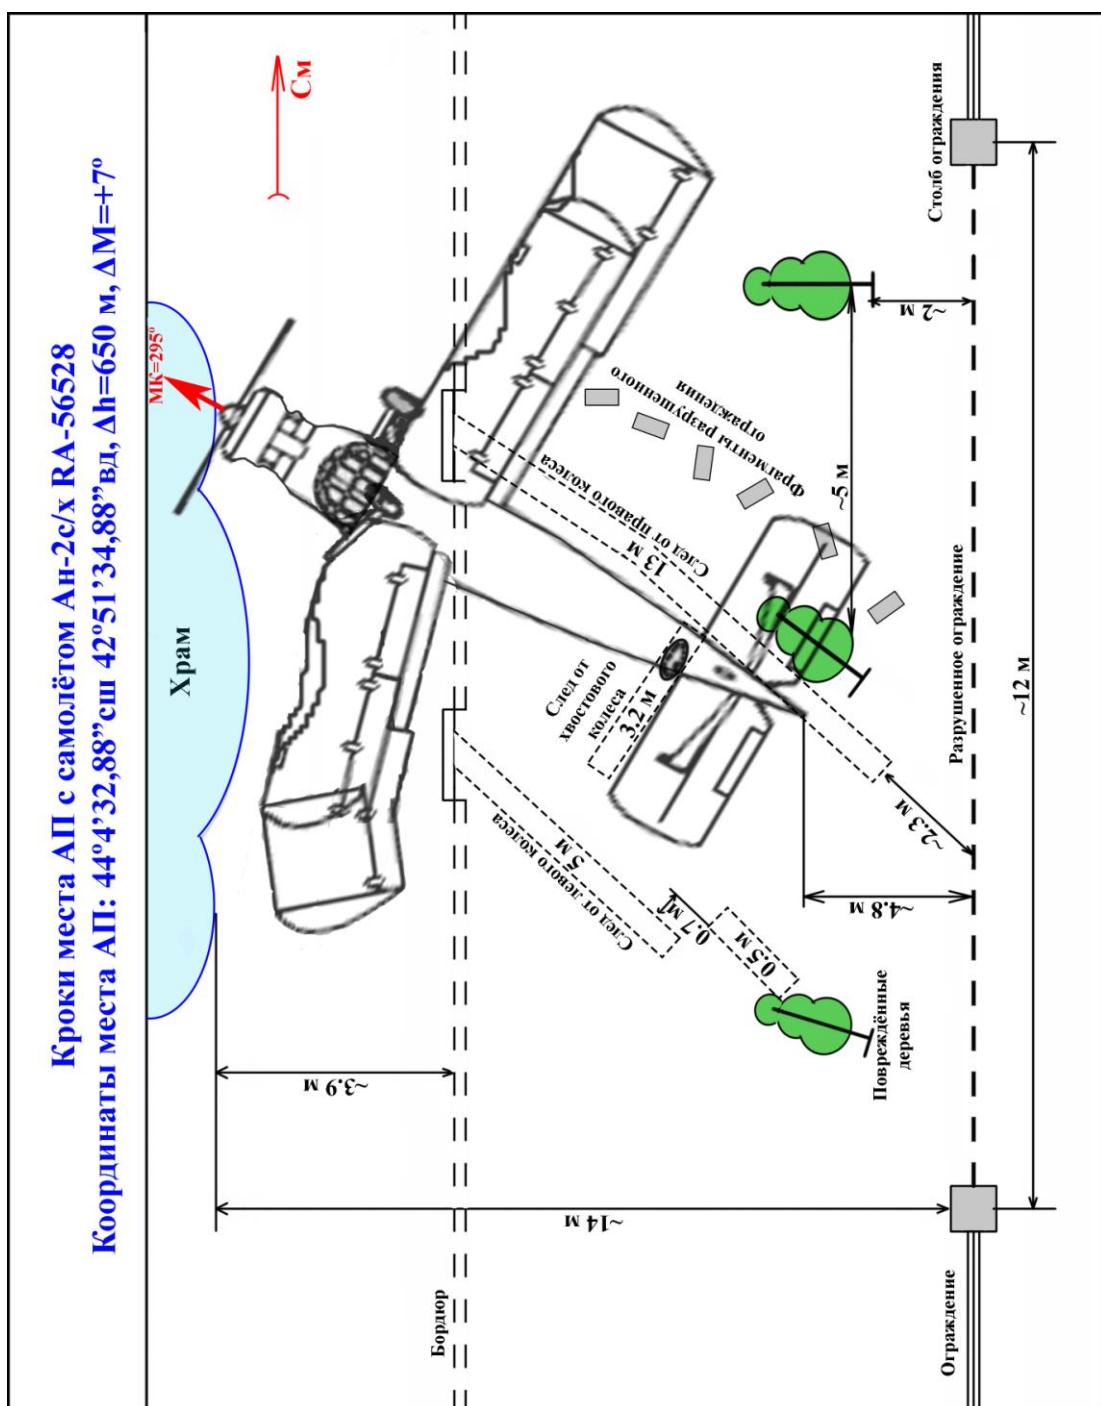
Рис. 10. Кроки места АП с самолётом АН-2С/Х RA-56528

Расположение места АП и самолёта в месте его падения после АП показано на кроках (рис. 10).

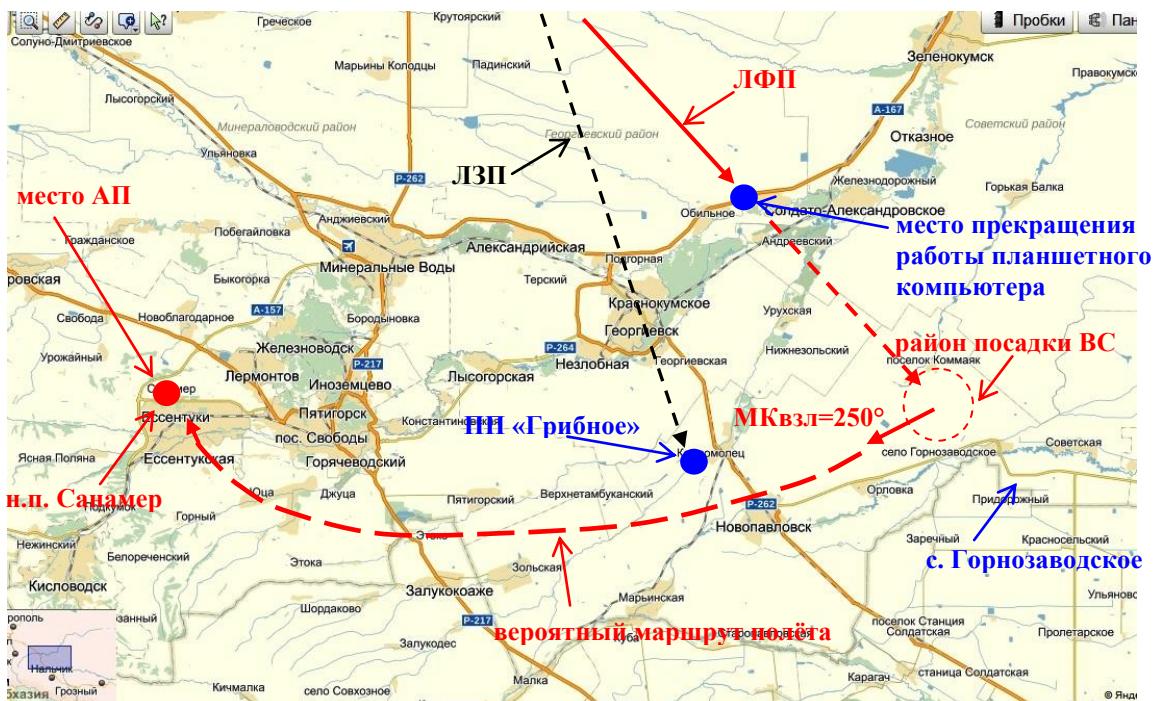
Рис. 11. Фактический (красная линия) и вероятный (красная пунктирная линия) маршрут полёта ВС до вынужденной посадки после прекращения записи планшетным компьютером

Примерно в 05:30÷05:35 КВС произвел взлёт с площадки с МК≈250°(рис. 11).

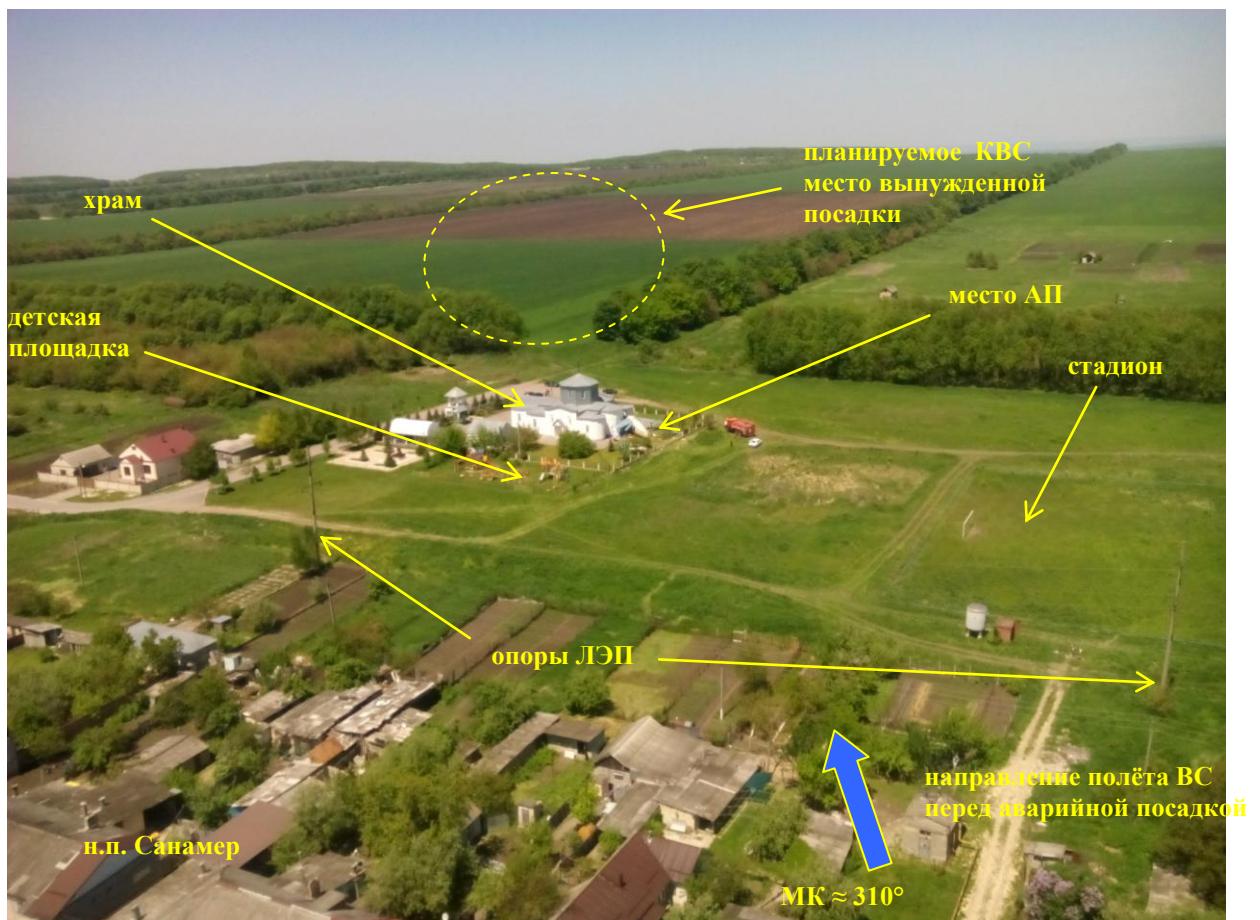
В 06:10 перед пролётом ЛЭП КВС принял решение выполнить вынужденную посадку на поле, расположенное за храмом (рис. 12), и увеличил режим работы двигателя для пролёта над проводами ЛЭП и препятствиями по курсу полёта.

Рис. 12. Вид с воздуха на место АП перед пролётом ЛЭП

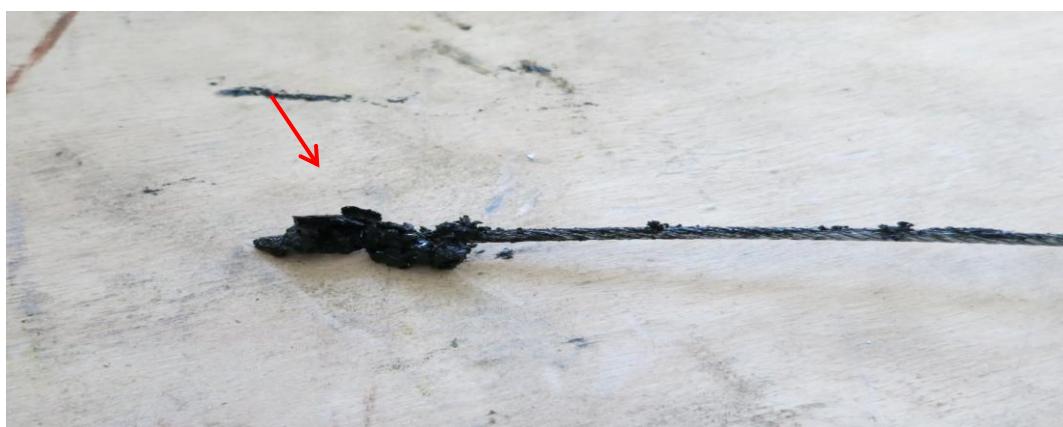
- внутренняя полость трубопровода Ш6204-250-4 (рис. 16), расположенного в маслобаке, системы дренажа маслобака с атмосферой заполнена нагаром, трос через трубопровод не проходит (рис. 13).

Рис. 13. Трос после проверки трубопровода Ш6204-250-4  
(стрелкой показано отложение нагара)

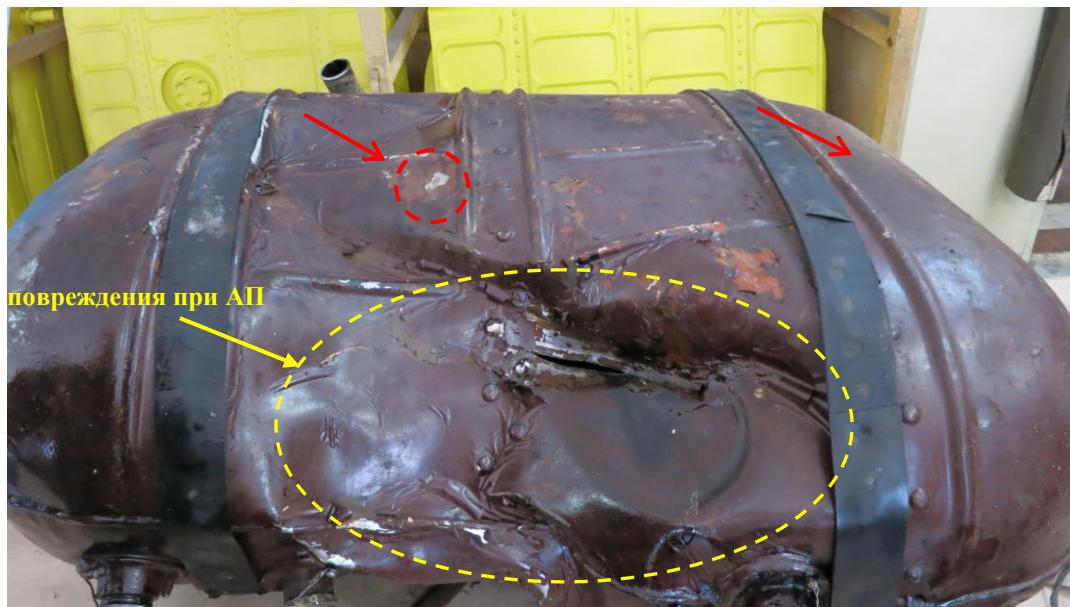
Рис. 14. Повреждение ЛКП и следы наклёпа на маслобаке  
(показаны красной стрелкой)

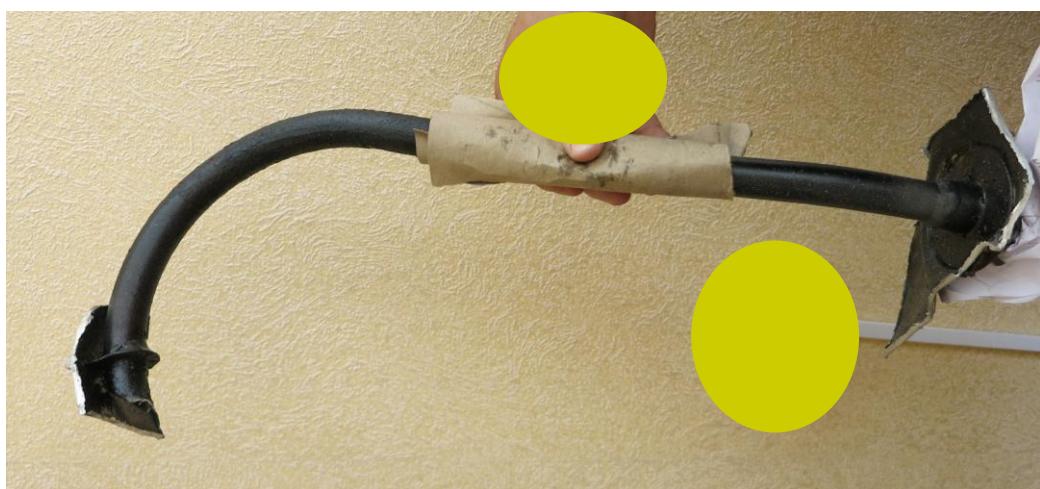
Рис. 17. Трубопровод Ш6204-250-4 после вырезки из бака

Для оценки уровня загрязнения трубопровода Ш6204-250-4 он был вырезан из маслобака (рис. 17) и разрезан на несколько частей (рис. 18). Осмотром установлено, что внутреннее пространство трубопровода диаметром 20 мм заполнено отложениями нагара и смолами более чем на 50%, особенно в районе его закругления, учитывая, что при разрезании и штыревании трубопровода были изъяты два куска нагара размерами 15x10x10 мм и 5x5x5 мм.

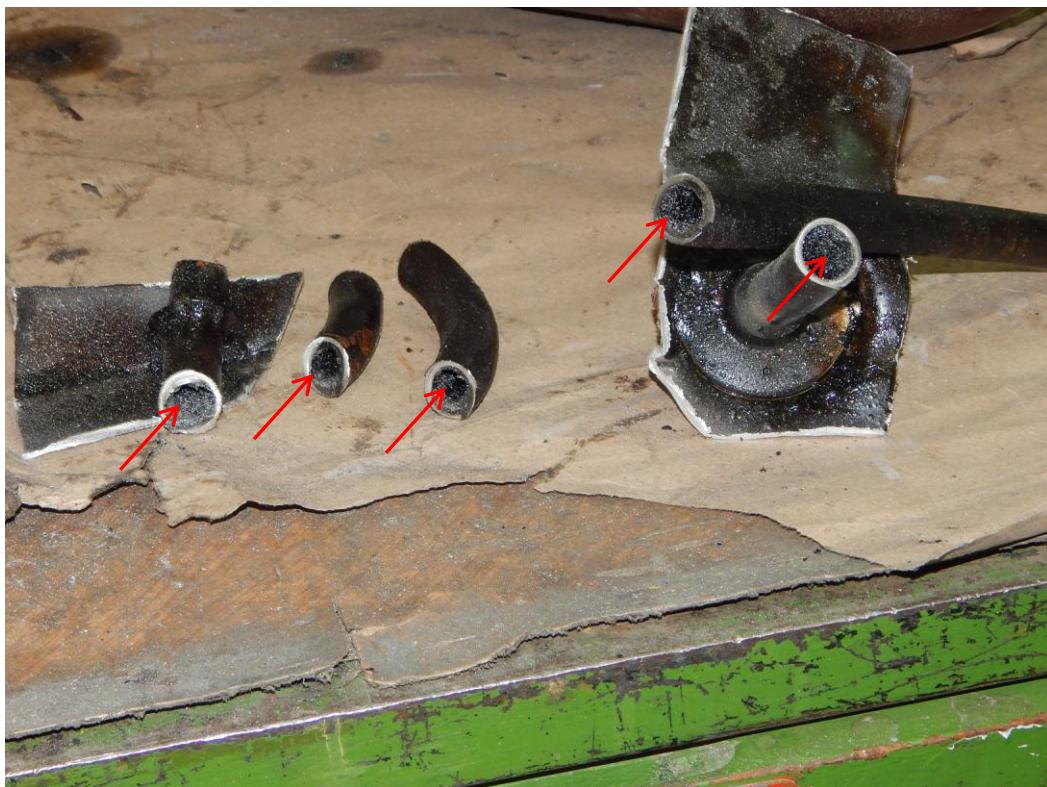
Рис. 18. Отложения нагара и смолы во внутренней полости трубопровода Ш6204-250-4 (показаны стрелками)

Комиссия считает, что при увеличении режима работы двигателя для пролёта над проводами ЛЭП и препятствиями по курсу полёта, из-за закупорки системы дренажа маслобака с атмосферой и, как следствие, повышения давления, произошло расширение маслобака и нажатие передней стенки бака на стоп-кран карбюратора, что привело к прекращению подачи топлива и выключению двигателя в полёте.

**Примечание:** Согласно регламента, ТО самолёта Ан-2, при выполнении периодического ТО по форме Ф-4 через  $400 \pm 30$  часов налёта или  $12 \pm 1$  месяц эксплуатации должна проводиться промывка маслобака, в том числе и трубопровода Ш6204-250-4 дренажа маслобака с атмосферой.
