RELAZIONE D'INCHIESTA

**INCIDENTE
occorso all'aeromobile SMG-92 Turbo Finist
marche di identificazione HA-YDJ,
in località Casale Monferrato,
29 agosto 2015**

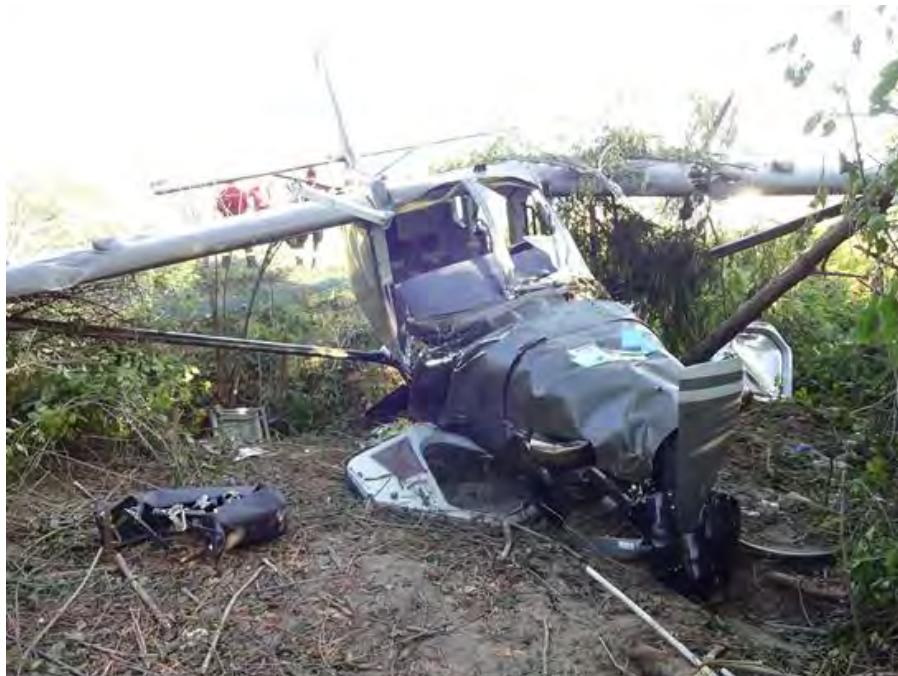
Foto 1: SMG-92 Turbo Finist HA-YDJ nel punto di impatto.

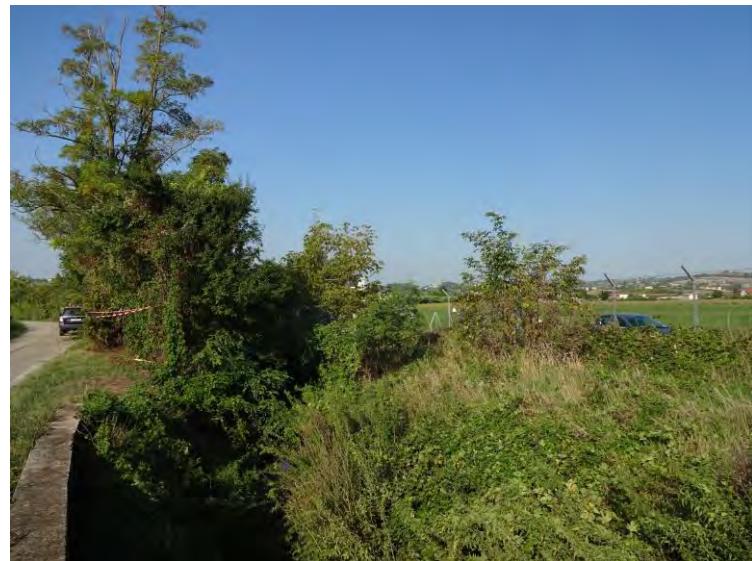
Foto 6: vista del punto di impatto dall'esterno aeroporto.

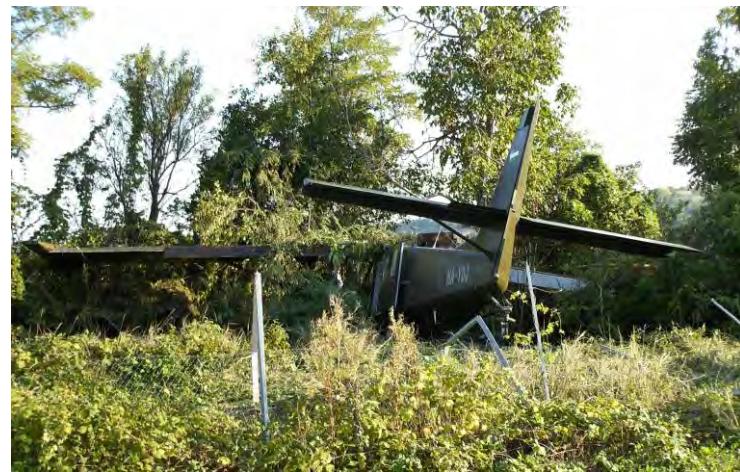
Prima del punto di arresto, ovvero in prossimità del canale all'esterno della recinzione aeroportuale, pochi metri prima della stessa, è presente l'impronta del contatto di una ruota del carrello principale. Dopo tale contatto è seguito un rimbalzo del velivolo, che ha, quindi, abbattuto la rete di recinzione (foto 7).

Foto 7: vista del punto di arresto con recinzione abbattuta.

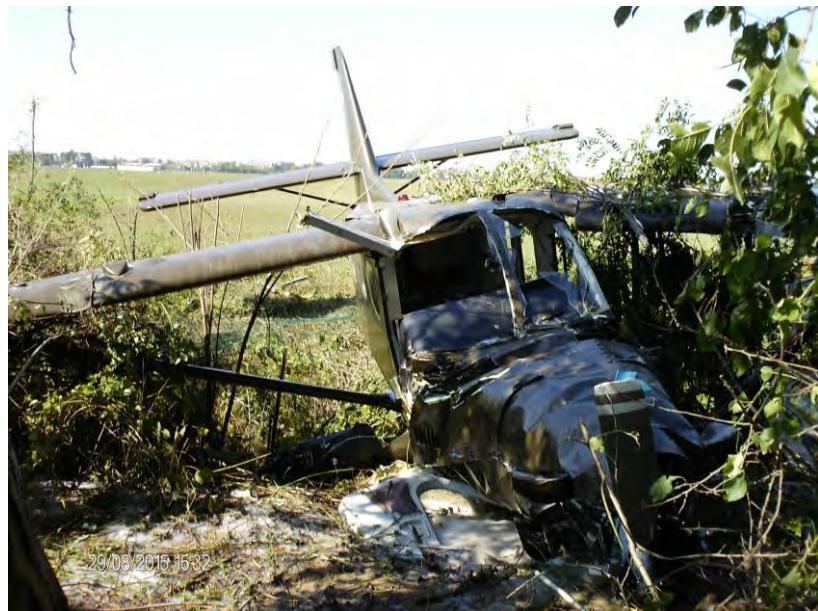
La fusoliera (foto 8) appariva danneggiata nella parte anteriore; la parte posteriore non presentava evidenze di deformazioni.

Foto 8: vista frontale del relitto sul punto di arresto.

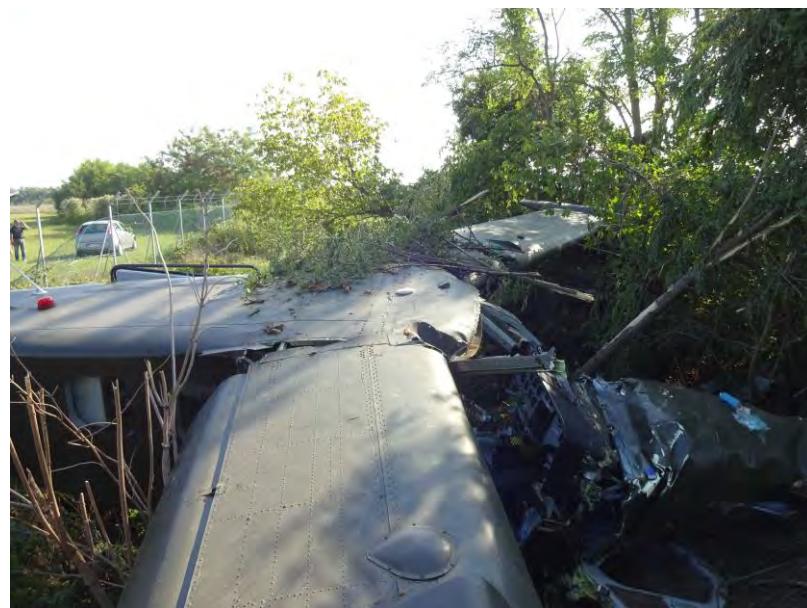
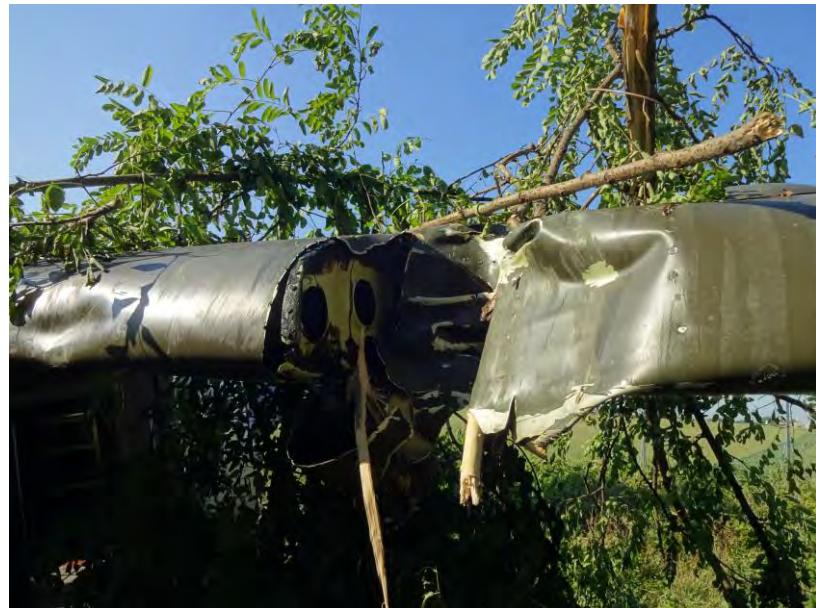
Le semiali (foto 9 e 10) presentavano i segni dell'impatto con gli alberi nonché deformazioni dovute alla violenta decelerazione. Queste si sono spostate in avanti di alcuni gradi in seguito al parziale distacco dalla radice. Tutte le superfici mobili erano presenti nelle rispettive sedi. I flap erano in posizione *down*, coerentemente con la selezione effettuata dal pilota in preparazione all'atterraggio forzato.

Foto 9: vista delle semiali.

Foto 10: particolare del bordo d'attacco della semiala sinistra.

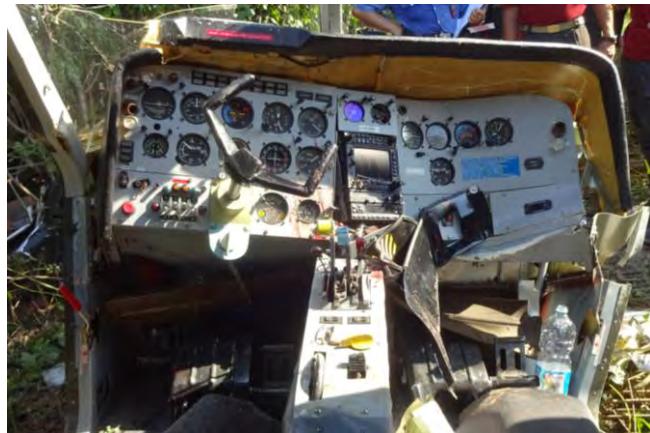
La cabina di pilotaggio (foto 11) presentava danni estesi al pannello strumenti e agli interruttori e leveraggi di controllo. Le *power*, *condition* e *propeller lever* erano in posizione avanzata, sebbene, prima dell'atterraggio forzato, queste fossero state completamente arretrate secondo quanto riportato dal pilota. Il selettore dei flap era in posizione UP, sebbene il pilota avesse selezionato la posizione DOWN e i flap si trovassero effettivamente in tale posizione. Tali incongruenze sono verosimilmente riconducibili all'interferenza causata dalla proiezione in avanti degli occupanti a seguito dell'impatto. Il selettore del carburante era ruotato a destra verso la posizione RH TANK, posizione raggiunta dal pilota, secondo quanto riportato nella sua testimonianza, al momento dell'impatto nel tentativo di portare il selettore su BOTH OFF, come previsto da procedura di emergenza. La seduta del pilota è risultata divelta.

Foto 11: vista della cabina di pilotaggio.

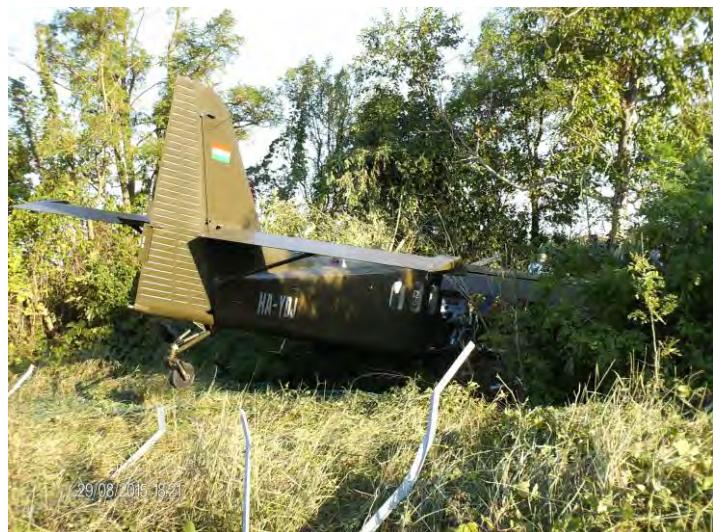
Le superfici aerodinamiche e di governo (foto 12) erano presenti sugli impennaggi e risultavano integre, non avendo la parte posteriore del velivolo subito danni evidenti in seguito all’impatto.

Foto 12: vista posteriore del relitto sul punto di arresto.

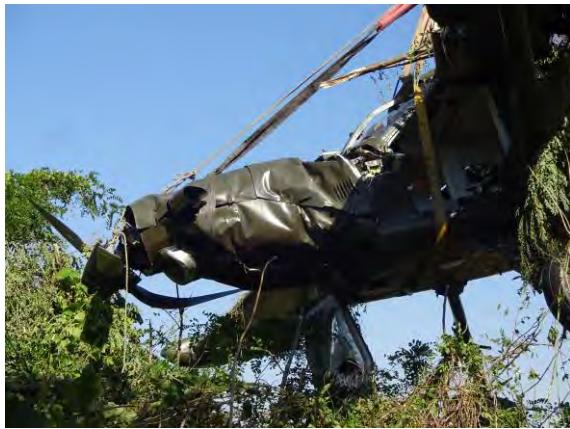
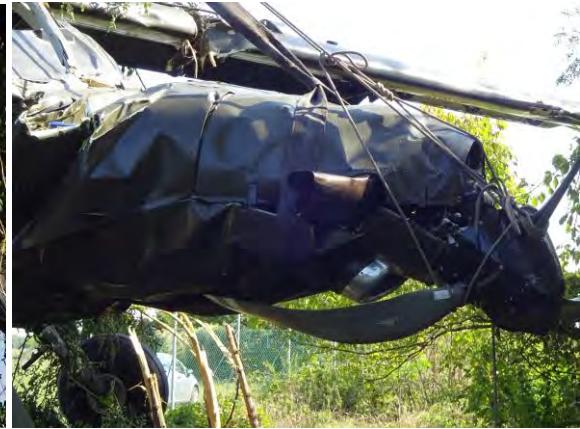
Il motore si presentava molto deformato (foto 13 e 14). In particolare, si osservava la separazione tra il gruppo elica ed il resto del corpo del motore all’altezza della *reduction gearbox*, che risultava fratturata (foto 15, 16, 17). L’elica presentava evidenze di un contatto con il suolo a regime di rotazione pressoché nullo. L’unica deformazione di rilievo è stata rilevata sulla pala che ha impattato il bordo del fossato e che si è ripiegata al di sotto del velivolo. Il serbatoio presente nella semiala di destra conteneva carburante, mentre il serbatoio della semiala sinistra si è danneggiato a seguito dell’impatto, con sversamento del carburante contenuto (senza principio d’incendio).

Foto 13: vista anteriore del motore, lato sinistro.

Foto 14: vista anteriore del motore, lato destro.

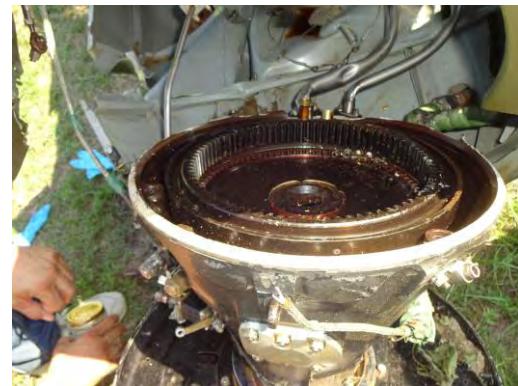
Foto 16: parte di RGB fratturata.

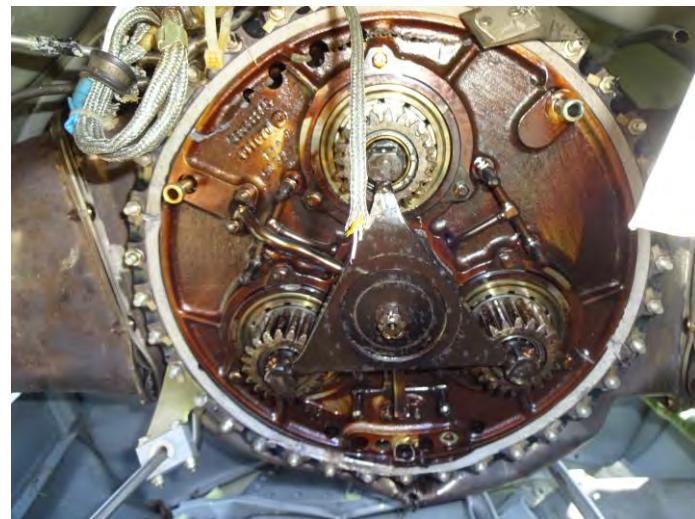
Foto 17: parte di RGB fratturata rimasta solidale a motore.

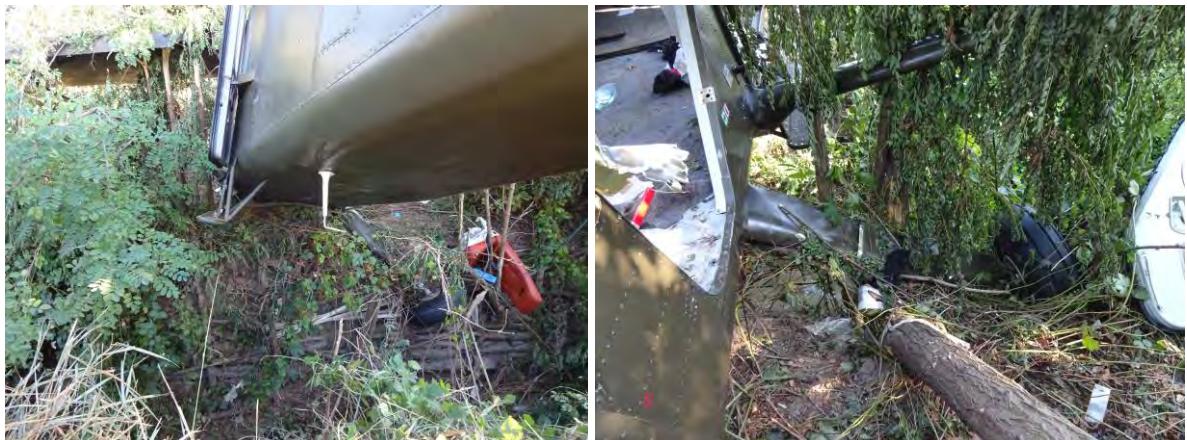
arrestare repentinamente il moto del velivolo. Queste presentavano evidenti danni e deformazioni strutturali.

Foto 18 e 19: vista gambe carrello.

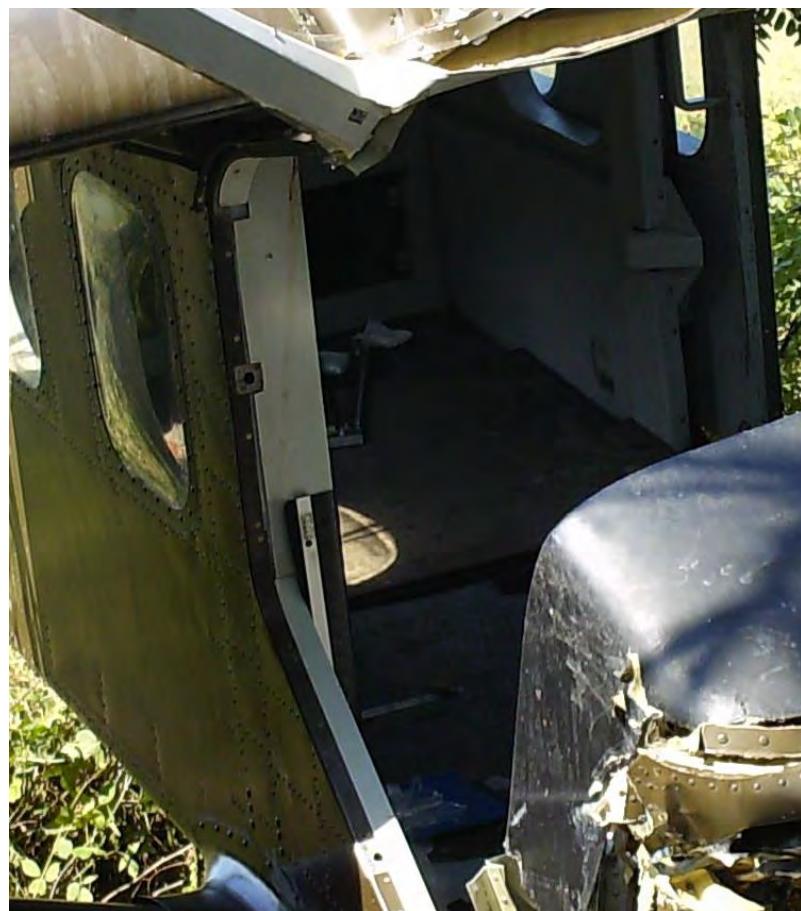
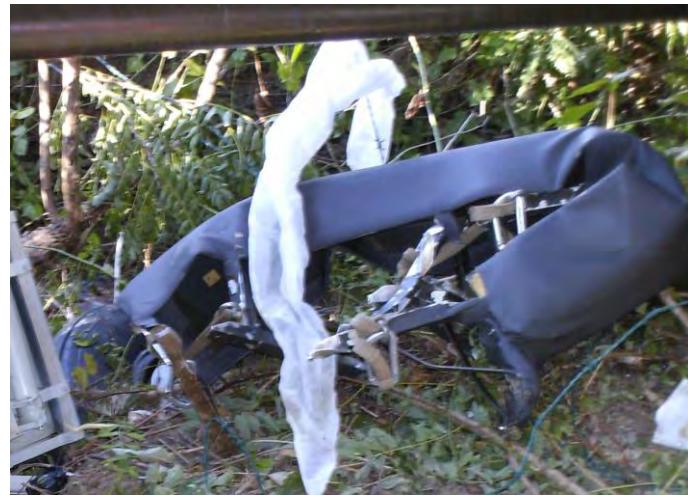
Dal momento che, come conseguenza dell'incidente, agli occupanti sono stati diagnosticati traumi principalmente a carico della regione toracico/addominale e della testa, si ha ragione di ritenere che nell'impatto al suolo i corpi degli stessi abbiano violentemente urtato gli uni contro gli altri, o siano stati proiettati contro le strutture dell'aeromobile. In considerazione del fatto che l'area del velivolo dove sedevano i paracadutisti non ha subito deformazioni significative a seguito dell'impatto, mantenendo l'integrità strutturale, è presumibile che l'entità delle lesioni riportate dagli occupanti dell'aeromobile siano state aggravate dalla assenza di cinture di sicurezza o di idonei sistemi di ritenzione.

Foto 20: vista cabina passeggeri; notare l'assenza di cinture di sicurezza.

Foto 21: vincoli presenti sulla panca di seduta.

In considerazione della tipologia di lesioni riportate dagli occupanti dell'aeromobile a seguito dell'incidente, principalmente a carico della regione toraco/addominale, si ha ragione di ritenere che, non essendo i paracadutisti vincolati da adeguate cinture di sicurezza, nell'impatto al suolo i corpi degli stessi abbiano violentemente urtato gli uni contro gli altri, o siano stati proiettati contro le strutture dell'aeromobile: alla luce di ciò è presumibile che l'entità delle lesioni riportate dagli occupanti dell'aeromobile siano state aggravate dalla assenza di cinture di sicurezza o di idonei sistemi di ritenzione.

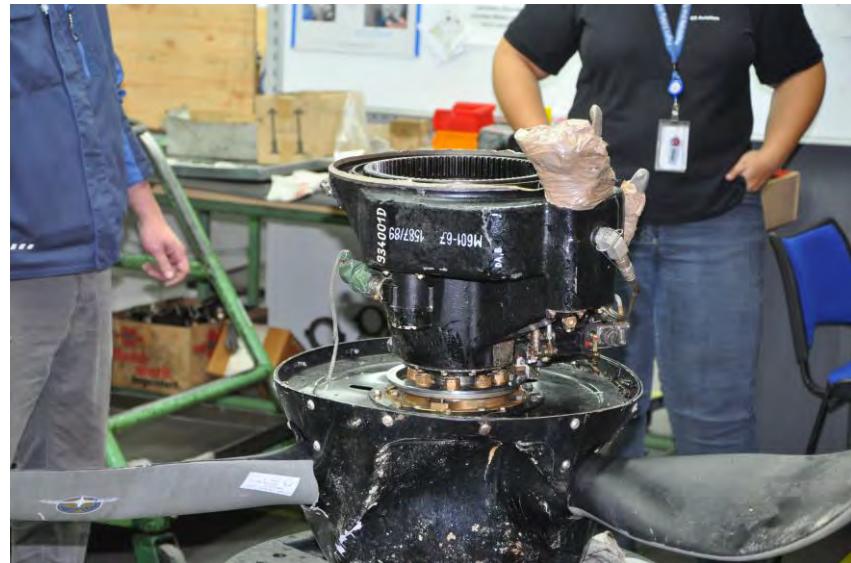
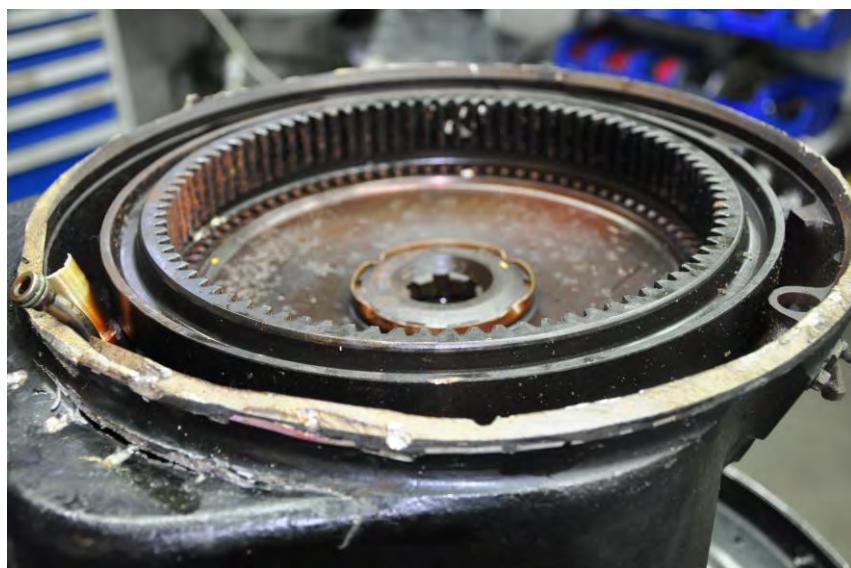
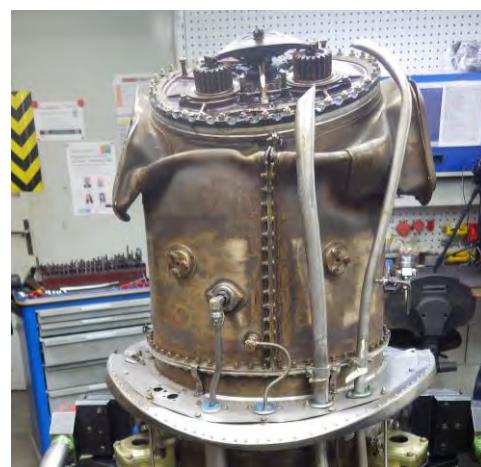
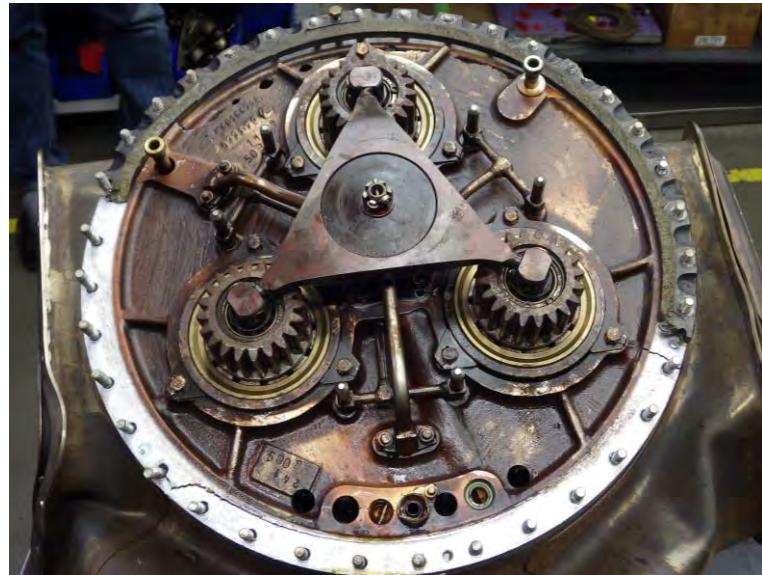
Il complessivo motore-elica si presentava separato, con frattura all'altezza della *reduction gearbox* (RGB): il gruppo elica, con la parte anteriore della *reduction gearbox* comprensiva dell'albero dell'elica (*propeller shaft*) ed ingranaggio a corona (foto 23 e 24) si è separato dal motore al quale è rimasta solidale la porzione posteriore di RGB contenente i planetari (foto 25 e 26).

Foto 23: complessivo elica e porzione del riduttore giri (RGB).

Foto 24: particolare sezione riduttore giri (RGB) rimasto solidale all'elica.

Foto 25: parte di RGB rimasta vincolata al motore.

Foto 26: particolare della porzione di RGB solidale al motore.

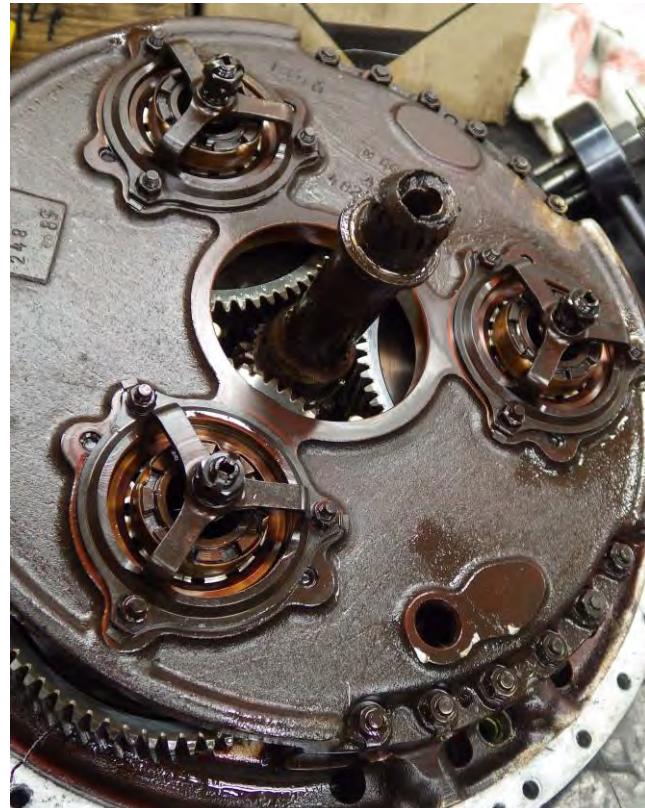
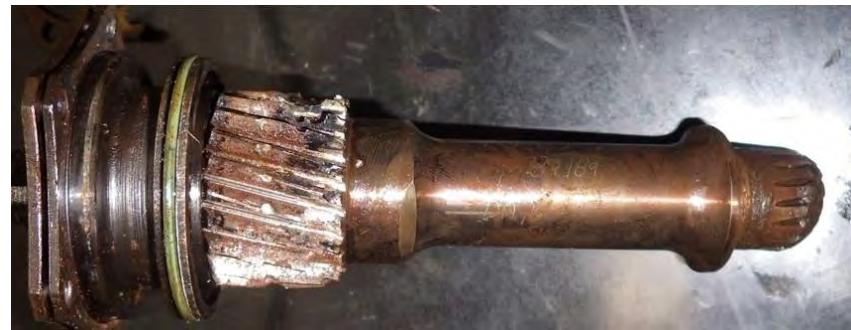
Rimossa la porzione posteriore di RGB dal corpo del motore è stato possibile osservare come il *quill shaft* fosse fratturato all'altezza del mille righe (*spline*) ed ancora vincolato tra i tre ingranaggi planetari della RGB, anche essi danneggiati (foto 27 e 28).

Foto 27: RGB rimossa dal motore con *quill shaft* fratturato in corrispondenza del millerighe.

Foto 28: *quill shaft* fratturato in corrispondenza del millerighe.

- Non sono state rilevate aree di fatica, né aree riconducibili a fenomeni corrosivi.
- Dai rilievi dimensionali risulta un diametro dell'ingranaggio millerighe del *quill shaft* inferiore di circa 1,7 mm rispetto al disegno di progetto in seguito all'usura anomala.

- L'usura anomala rinvenuta in corrispondenza dell'ingranaggio millerighe di accoppiamento tra il *quill shaft* ed il *PT shaft* ha causato il cedimento dell'ingranaggio di accoppiamento e quindi la perdita del trasferimento di potenza tra generatore di gas e RGB/elica. Tale anomalia ha portato il *PT shaft* ad una condizione di *overspeed*. Conseguentemente, alla condizione di *overspeed* del *PT shaft*, si è verificata la rottura del *quill shaft* per un sovraccarico in trazione e torsione. Quando il *PT shaft* ha raggiunto la velocità tale da determinare la separazione delle palette (*blade shedding*), queste hanno cominciato a staccarsi (così come previsto da progetto) e hanno causato lo sbilanciamento del *PT disk* e conseguentemente la flessione del *supporting cone*, provocando il sovraccarico in torsione e flessione del *PT shaft* fino alla rottura dello stesso.

L’analisi del motore ha evidenziato che la causa del malfunzionamento è riconducibile alla separazione del *quill shaft* dall’albero della turbina di potenza (*PT shaft*), in seguito ad una progressiva usura della scanalatura (*spline* o millerighe) di innesto del *quill shaft* all’interno del *PT shaft*, che ha provocato la perdita della connessione e la interruzione del trasferimento di potenza dalla turbina di potenza verso l’elica.

L'ASB No M601D-72-00-00-0053 “*Outlet System Hardware Replacement*”, emesso dalla GEAC in data 27 febbraio 2017 (quindi successivamente all'incidente in esame), prevede che i motori della serie M601 e H, in occasione della *overhaul* o *shop visit* in cui venga disassemblata la *power turbine*, debbano essere sottoposti alla sostituzione di alcuni particolari (tra i quali, *containment ring*, *insulation cover*, *supporting cone*): ciò al fine di installare componenti analoghi con migliore design e di incrementare la lubrificazione dell'accoppiamento *quill shaft/PT shaft*. Lo scopo dell'ASB, in particolare, è dato dal fatto che «*Either a Quill or PT Shaft spline failure can cause a loss of power transfer between Power Turbine Rotor and Reduction Gearbox resulting in a total power loss. Potentially the Power Turbine Rotor may overspeed, possibly leading a non-containment of PT blades*».

Le predette modifiche sono pertanto introdotte «to reduce wear/failure of the Power Turbine/Quill shaft Spline joint and prevent non-containment in the event of a overspeed event».

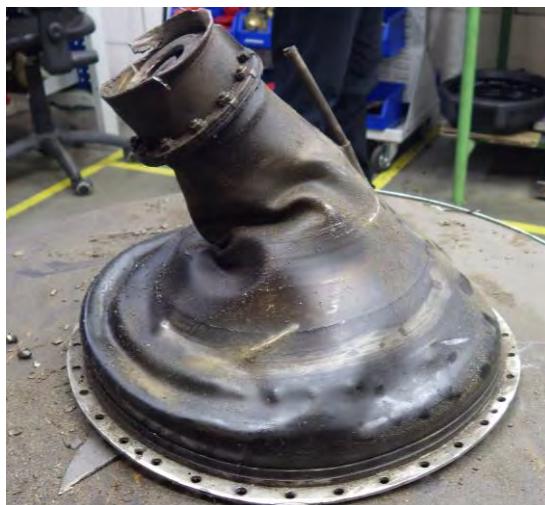
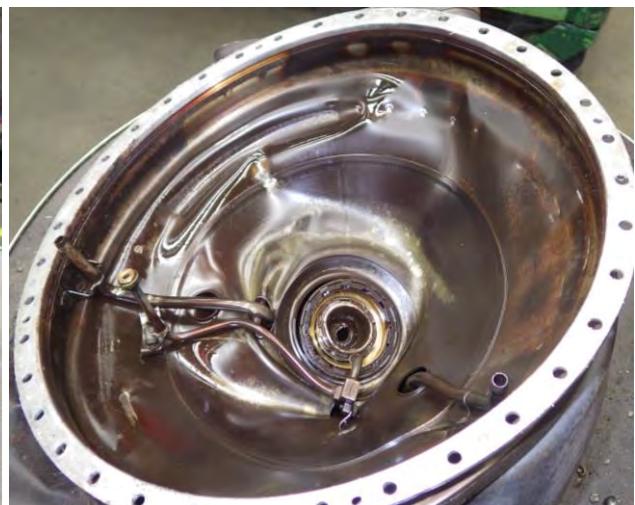
Il cono di supporto (*supporting cone*, foto 29 e 30) appariva evidentemente danneggiato e deformato. All'interno del *supporting cone* era possibile osservare la porzione terminale del *quill shaft* fratturatosi all'altezza del millerighe (*spline* o scanalatura, foto da 31 a 34).

Foto 29: *supporting cone* vista esterna.

Foto 30: *supporting cone* vista interna.

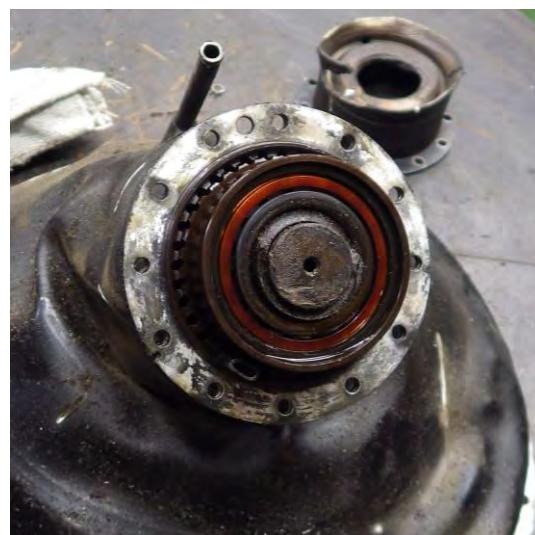
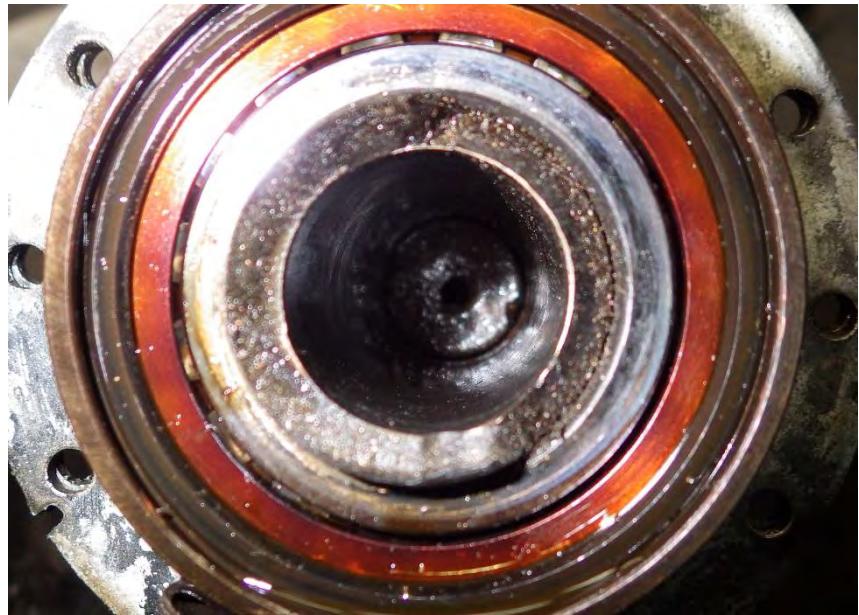
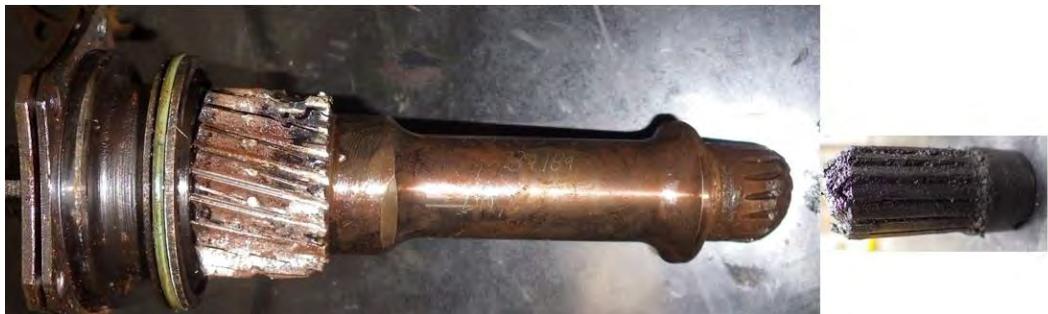
Foto 31: particolare della linea di rottura del *PT shaft*; in centro, lo spessore dietro il quale è presente il *quill shaft*.

Foto 32: rimosso lo *spacer* è visibile il *quill shaft*.

Foto 33 e 34: a sinistra il *quill shaft* fratturato; a destra la restante parte del *quill shaft* estratta dal *PT shaft*.

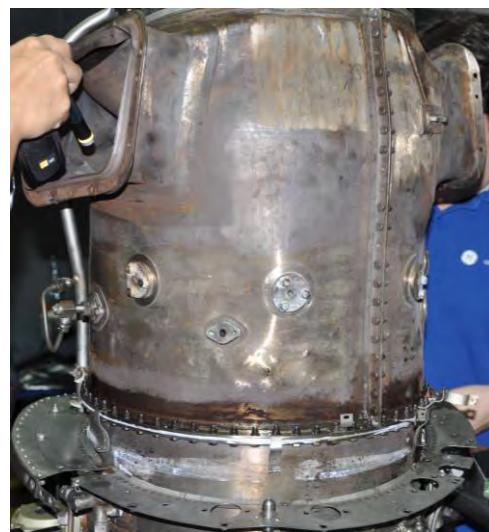
La sezione del modulo di potenza (*power turbine*) e l'*exhaust case assembly* (foto 35) apparivano deformati.

Foto 35: l'*exhaust case assembly* con le evidenti deformazioni.

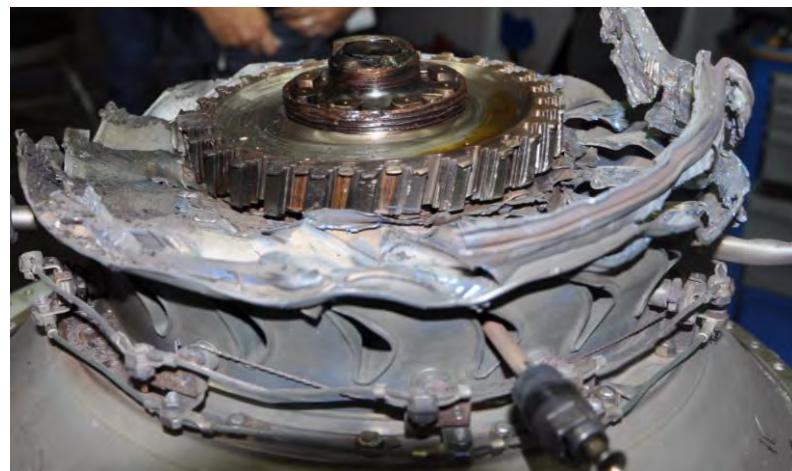
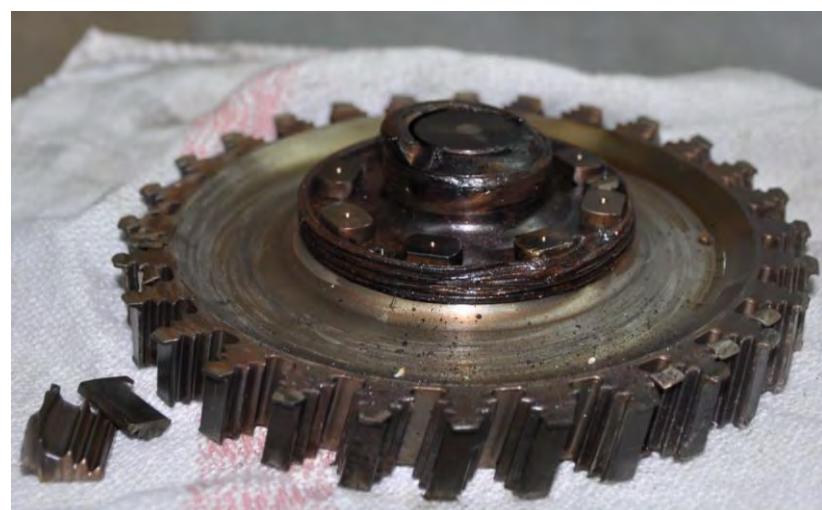
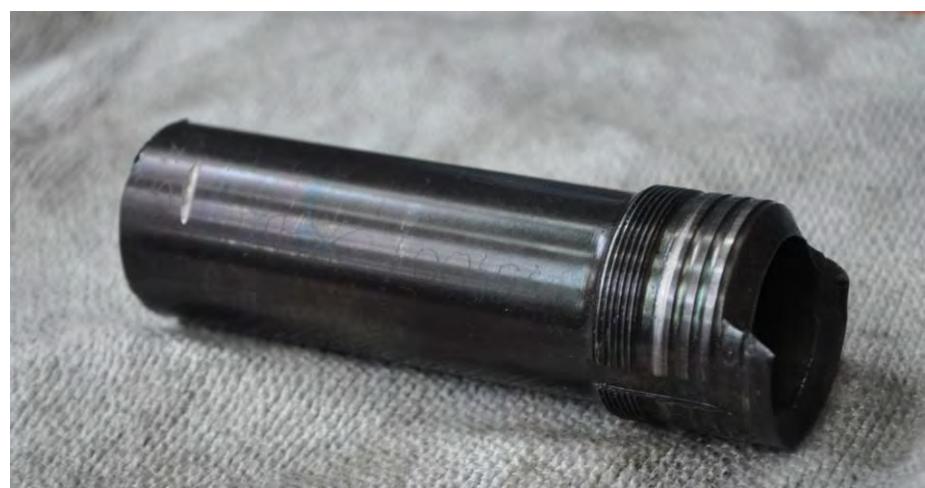
L’albero della turbina di potenza (*PT shaft*) era fratturato, come già visto dalla osservazione del *supporting cone*. Una volta rimosso l’*exhaust case assembly* è stato possibile osservare il disco della *power turbine* sul *nozzle guide vane ring* (NGVR, foto 36), che appariva schiacciato dal disco della *power turbine* quando questo, libero dal vincolo con il *PT shaft*, è stato proiettato verso il *gas generator*. La turbina di potenza presentava una porzione (la base imbullonata al disco) dell’albero della turbina di potenza (*PT shaft*) ancora attaccata. Il *PT shaft* si era fratturato posteriormente (a monte) del cuscinetto a rulli.

Foto 36: la *power turbine* con porzione di *PT shaft* e vista del NGVR con il danneggiamento provocato dal *PT disk*.

Tutte le palette si sono separate dal disco della turbina di potenza per il fenomeno del *blade shedding* a seguito dell’*overspeed* del disco. All’interno del rivestimento del motore sono stati rinvenuti molti frammenti di palette.

Foto 37: *PT disk* e porzione di *PT shaft* fratturata.

Foto 39: *PT shaft*, l'estremità destra è il punto di frattura (estremità sinistra tagliata per il disassemblaggio).

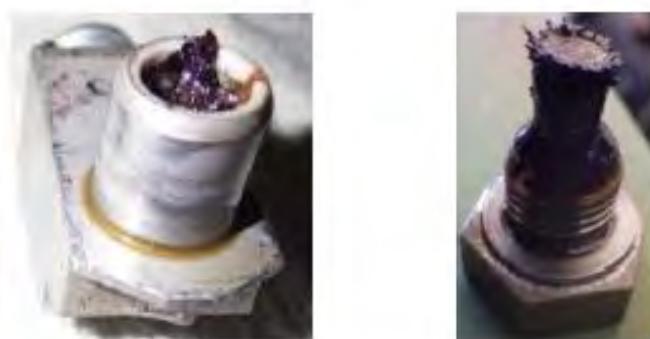
Al controllo visivo dei tappi magnetici (*chip detector* e *magnetic plug*) era presente materiale metallico.

Foto 40: presenza di metallo sul *chip detector* della *reduction gearbox* e sul *magnetic plug*.

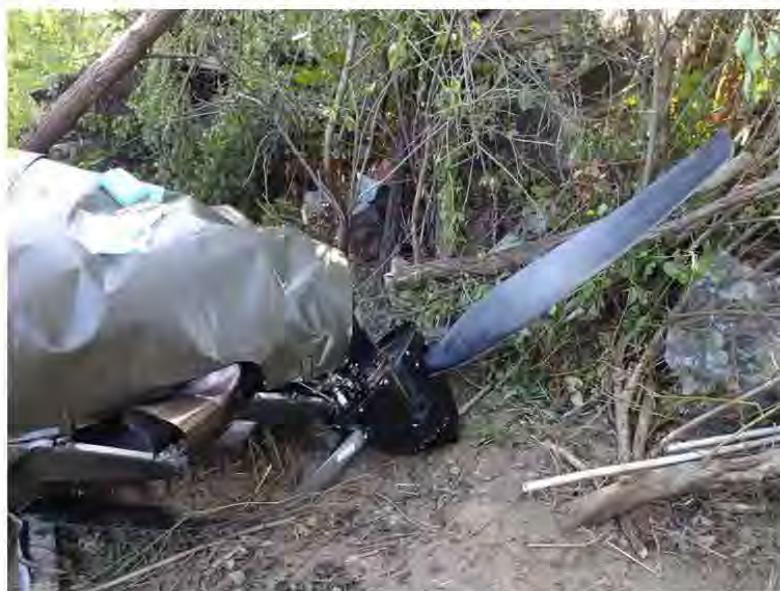
Foto 2: l'elica con danni compatibili con un regime di rotazione nullo.

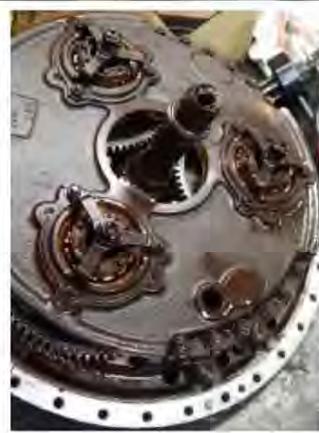
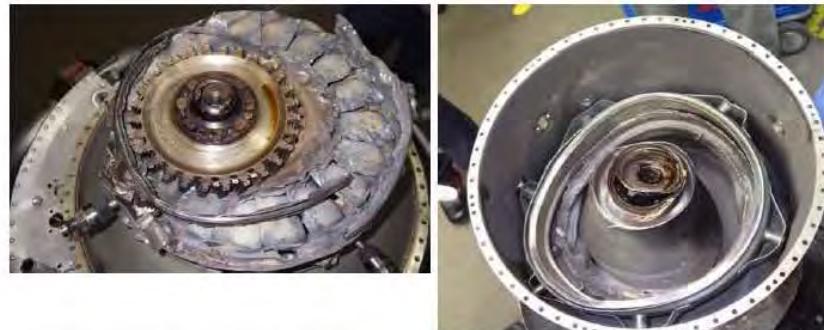
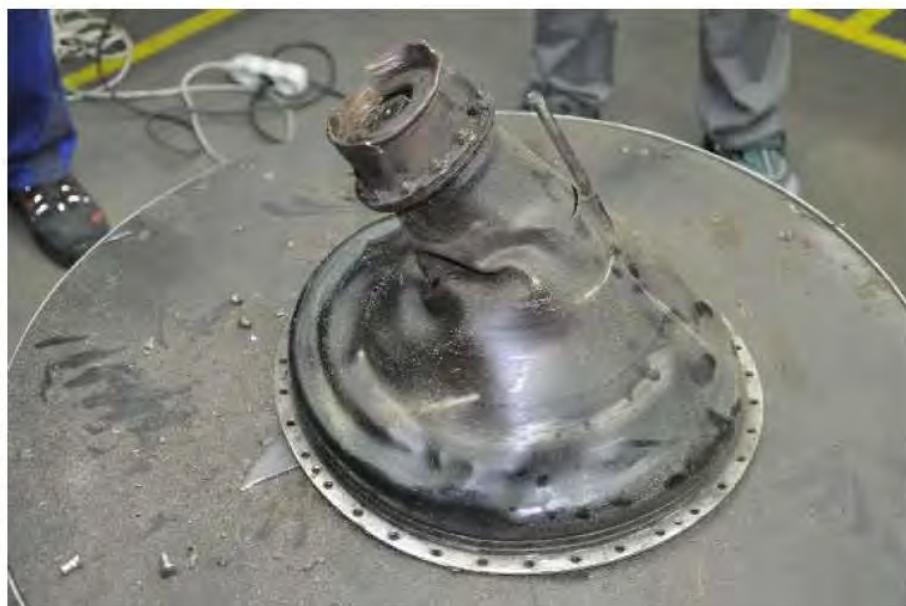
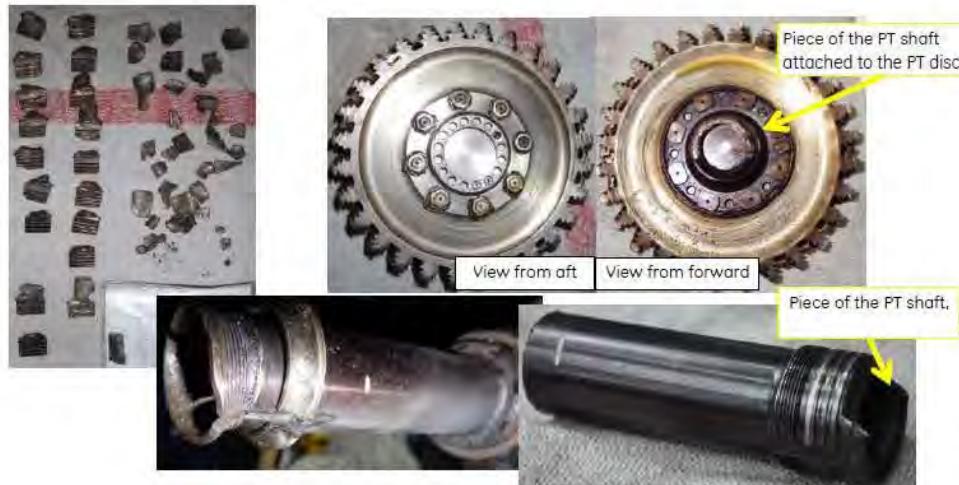
L'investigazione ha permesso infatti di riscontrare la separazione del *quill shaft* a livello della scanalatura di giunzione con il *PT shaft*. Una parte del *quill shaft* è rimasta vincolata agli ingranaggi planetari della *reduction gearbox*, mentre una parte è rimasta all'interno del *PT shaft*.

Foto 4: *quill shaft* e *reduction gearbox*.

Foto 5: a sinistra, la *power turbine* separata dal *PT shaft* con parte dello stesso ancora vincolata; a destra, il *supporting cone*, al cui interno è visibile la sezione di *PT shaft* separata dalla *power turbine*.

Foto 6: *supporting cone* con deformazione causata dall'impatto.

Foto 7: *power turbine* e frammenti di palette rilasciate in seguito all'*overspeed* causata dalla rottura dell'albero. Particolari del *PT shaft*.

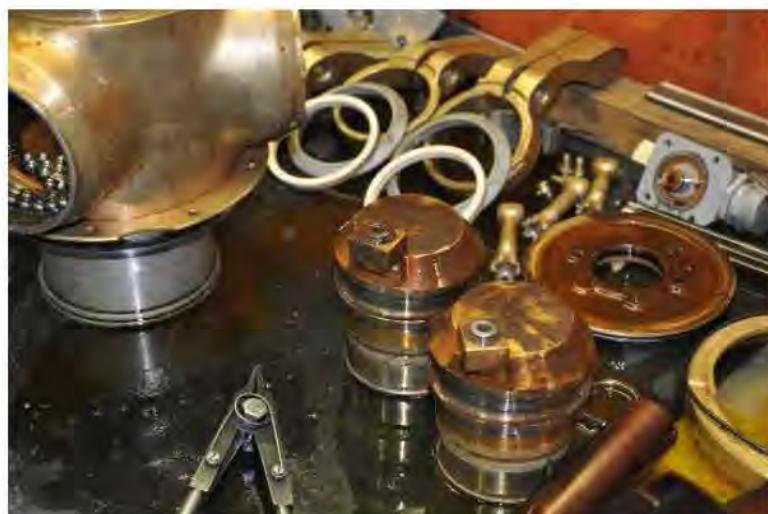
Nel corso dell'attività di *tear down* del motore (e anche durante lo smontaggio dell'elica) si è riscontrata la presenza di sedimenti di particelle di metallo, con depositi anche in zone periferiche (come, appunto, all'interno del regolatore del passo dell'elica, del *magnetic plug* dell'*accessory gearbox* e della *reduction gearbox*): tale presenza non è stata ritenuta riconducibile esclusivamente alle fasi immediatamente precedenti l'accadimento dell'evento in esame, bensì è stata ritenuta indice di un progressivo deterioramento dell'accoppiamento dei due assi.

Foto 8: lo smontaggio del regolatore passo dell'elica ha evidenziato olio con presenza di sedimenti metallici.

Foto 9: presenza di metallo sui tappi magnetici della *reduction gearbox* e della *accessory gearbox*.
